Die Hangbewegungen in der Umgebung des Granitsteinbruches von Stubenberg (Steiermark)

Erklärung aus dem geologischen und mineralogischen Aufbau der Gesteine

J. G. HADITSCH (Leoben)

I. Teil: Art und Ausmaß der Gleitungen*

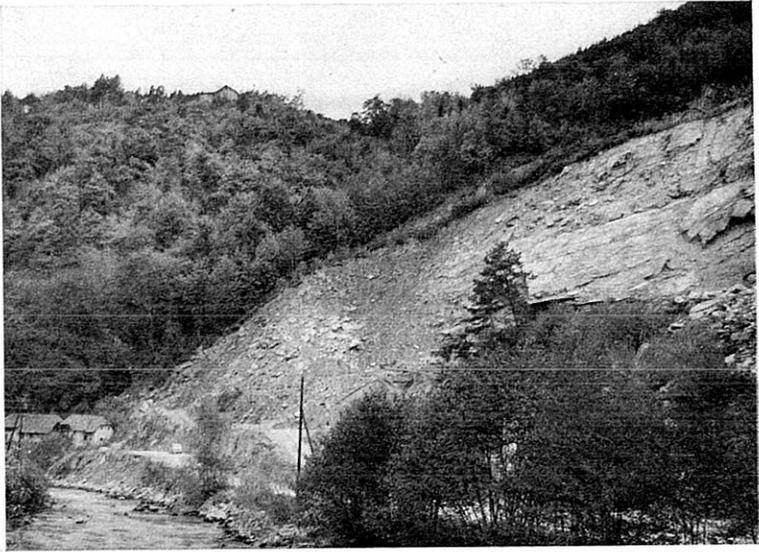
Abb. 1: Blick vom Steg über die Feistritz flußaufwärts (gegen Nordwesten). Auf diesem Bild ist die Aufwölbung der Landesstraße unter dem Steinbruch (beim Personenkraftwagen) sehr gut zu erkennen, außerdem auch, daß die Straße bei den Gebäuden (am linken Bildrand) wieder abfällt. Das vordere der beiden Gebäude ist das alte Müllerhaus.

Auf der Landesstraße selbst fallen die Hangbewegungen kaum auf: Neben der früher erwähnten Bodenwelle (Abb. 1) sieht der aufmerksame Beobachter lediglich einige Schäden an Gebäuden, wie etwa an einem offensichtlich erst jüngst errichteten Transformatorenhaus (Abb. 2) oder an einem alten Müllerhaus am Nordwestende des Steinbruchgeländes (Abb. 3). Das Rutschgelände wird erst vollständig überschaubar, wenn man eine der umliegenden Höhen ersteigt (Abb. 4).

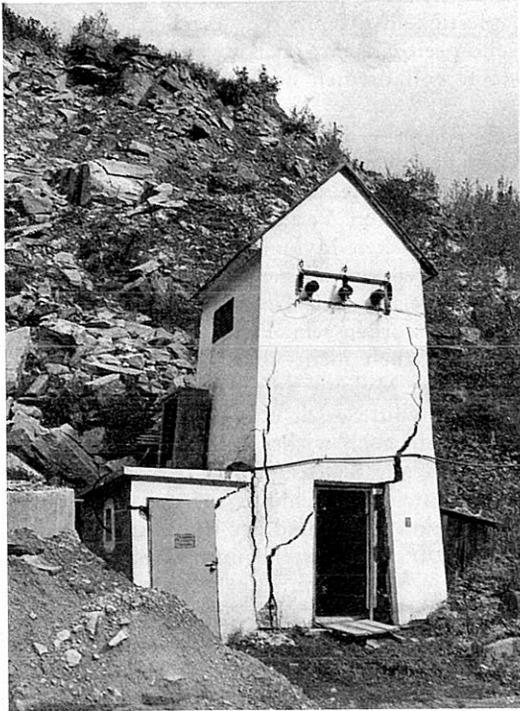
Abb. 2: Hinter dem teilweise schon zerstörten neuen Transformatorenhaus die völlig aufgelöste Blockmasse des südöstlichen Steinbruchrandes.

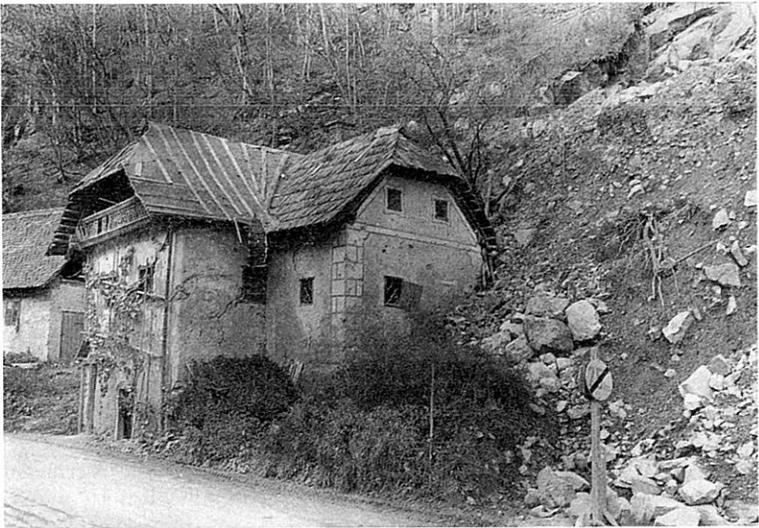
Abb. 3: Das alte Müllerhaus (nach einer Inschrift 1760 errichtet oder renoviert). Rechts oben ist noch das westliche Ende des Steinbruches (der Ausläufer der alten Rutschung) sichtbar. Das Blockwerk (rechts unten) ist von der Auffahrt zur Bruchsohle herabgestürzt. Hinter dem Haus, knapp über dem Schornstein, ist der durch den Abriß bloßgelegte Granit zu erkennen.

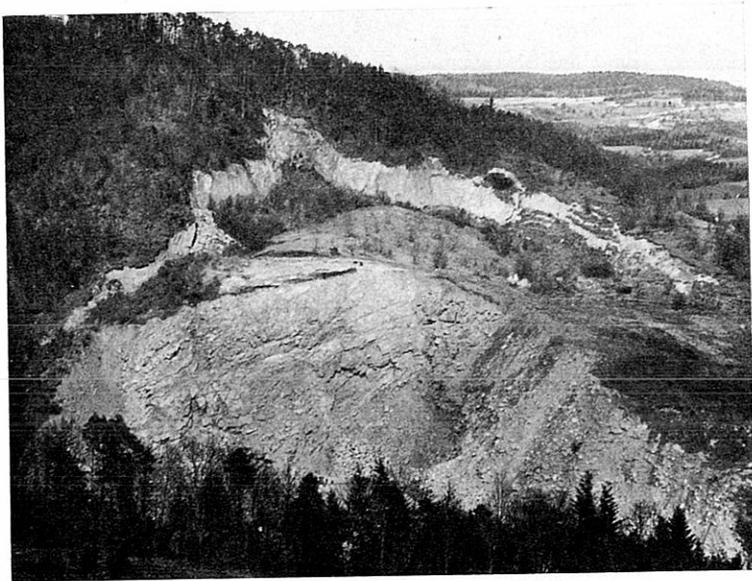
Abb. 4: Blick vom Nordostausläufer des Kulm in etwa nordöstliche Richtung auf den Steinbruch und die darüberliegende Abrißnische. Der Rutschkuchen scheint, von hier aus gesehen, mehr oder minder als Ganzes, also en bloc, abgeglitten zu sein, lediglich rechts oben ist an der Gleitbahn ein staffelförmiges Auflösen der liegendsten Teile der Rutschmasse in einzelne große Schollen zu bemerken. Die Gleitbahn, besser gesagt: das Ausmaß der Abschiebung, wird am hellen Band, das das Gelände durchzieht, deutlich. An der südlichen Steinbruchflanke (im Bild rechts unten) ist das Gestein stark zerdrückt, hat schon nahezu jeden Verband verloren, wogegen der zentrale Steinbruchteil weniger stark mitgenommen erscheint. Die stark aufgelöste Masse an der nördlichen Steinbruchflanke (im Bild links unten) gehört der alten Rutschung an. Am linken Bildrand ist auch zu erkennen, daß hier die Versetzung allmählich ausläuft.

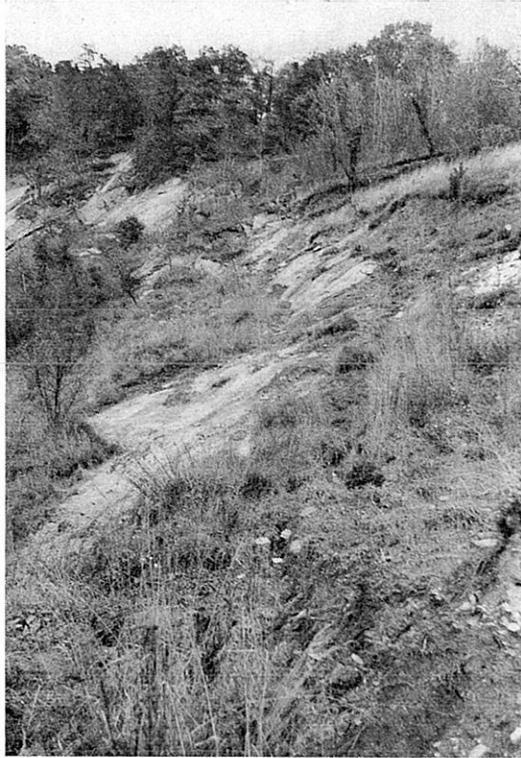
Abb. 5: Der östliche Teil des Abrisses zwischen den Punkten 2 und V. Blick gegen Norden. Das s-parallele Abgleiten der Massen ist klar zu erkennen. Links oben — es ist dies beim Punkt V — ist auch das Nachsacken einer großen baumbestandenen Scholle zu sehen. Der Aufschluß in der Bildmitte zeigt weißen Kornstein.

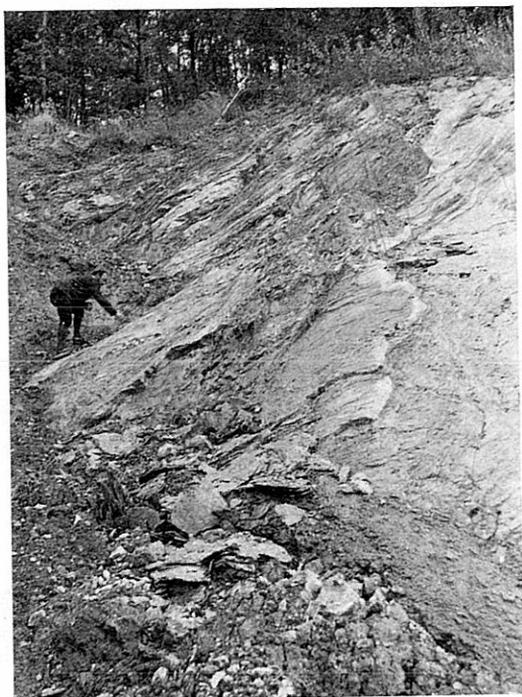
Abb. 6: Der Abriß etwa bei den Punkten 43, 44 und 17 (Tafel II). Das Anstehende ist hier aus schwach gefalteten Schiefergneisen und biotitreichen Lagen aufgebaut. Die Abrißfläche folgt hier zwar größtenteils dem s, doch springt sie gegen Norden auf immer hangendere Lagen über.

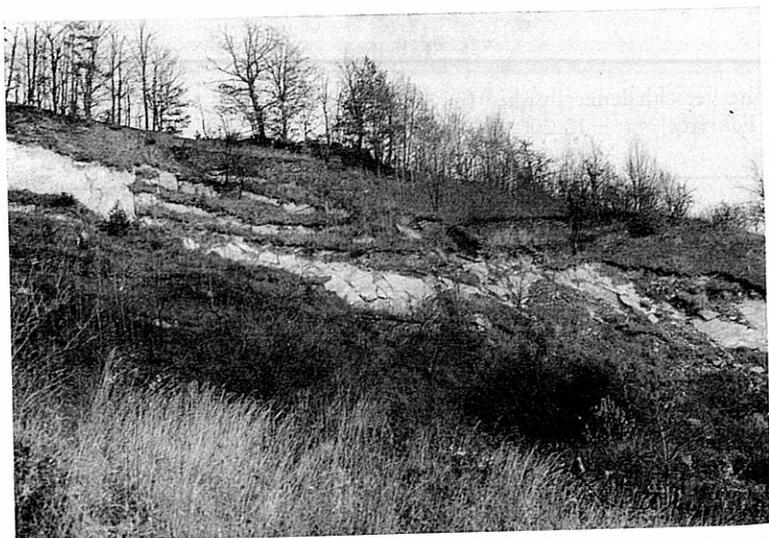
Abb. 7: Blick gegen Osten. s-paralleles Abgleiten und Auflösen der liegendsten Partien der Rutschmasse in einzelne Teilschollen (Bildmitte).

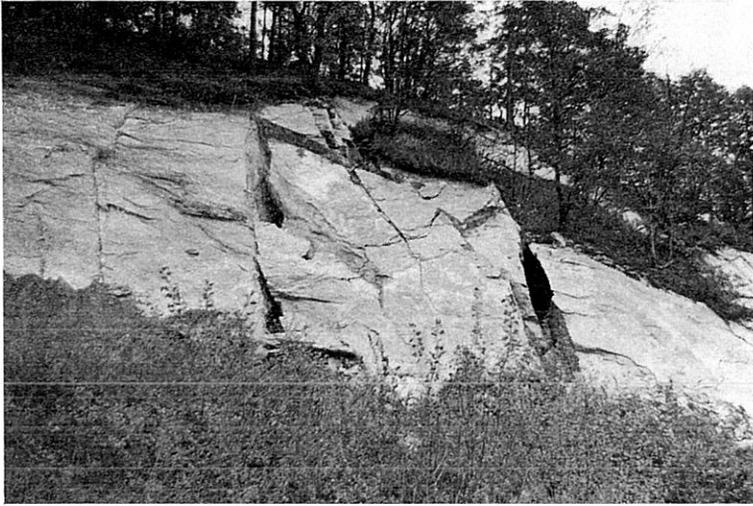
Abb. 8: Blick gegen Osten. Auflösung einer Scholle (beim Punkt V) längs verschieden verlaufender Kluftscharen in einzelne kleinere Blöcke. Das s fällt gegen den Betrachter ein.

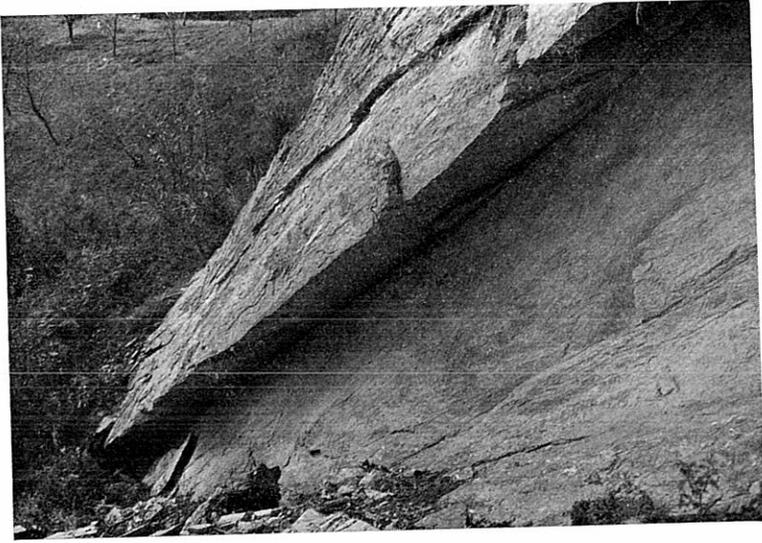
Abb. 9: Die gleiche Scholle wie vorhin, jedoch vom Süden aus aufgenommen (etwa vom Punkt 12 aus). Der Block zergleitet längs s und der Klüfte. Der hangende Block gleitet über den liegenden vor. Links oben erkennt man den Rücken des Rutschkuchens.

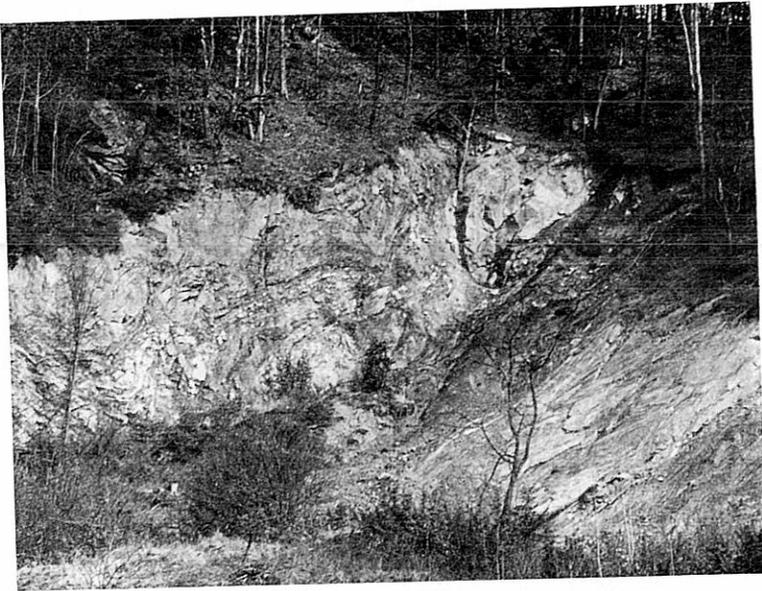
Abb. 10: Oberster Teil des Anrisses mit den Punkten 20 (beim umgestürzten Baum am linken Rand der Granitlinse) und 45 (beim Gebüsch in der Mitte des unteren Bildrandes). Beim oben erwähnten Baum streicht die Störung durch, die die Rutschung im Nordwesten begrenzt. Rechts erkennt man das Abgleiten längs s , in der Mitte und links sind neben dem Granit noch Gneis, gefaltete Marmor- und Pegmatitlagen aufgeschlossen. In diesem Bereich verläuft die Störung — und damit auch die Rutschbahn — etwa in $hk0$ -Lage zu den Falten.

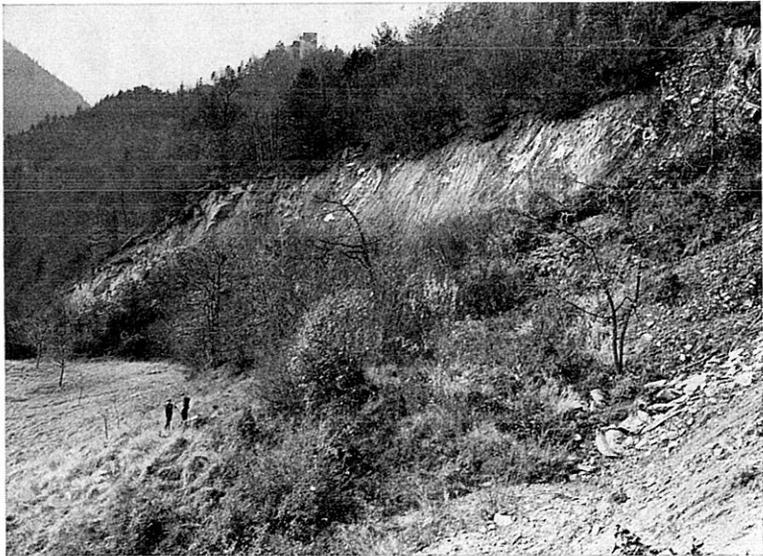
Abb. 11: Blick etwa vom Punkt 15 aus gegen Südwesten. Beim Theodoliten der Punkt III. In der linken unteren Ecke das abgerutschte Gelände. In der rechten unteren Ecke ist gerade noch etwas von der s-parallelen Gleitbahn zu sehen, in der rechten oberen Ecke der gefaltete Marmor, dann, gegen links, der Mylonit, unter dem immer wieder einzelne weiße Pegmatitlinsen auftauchen, ganz links — schräg unter der Ruine Neuhaus (553 m SH.) — der gegen Westen einfallende Gneis.

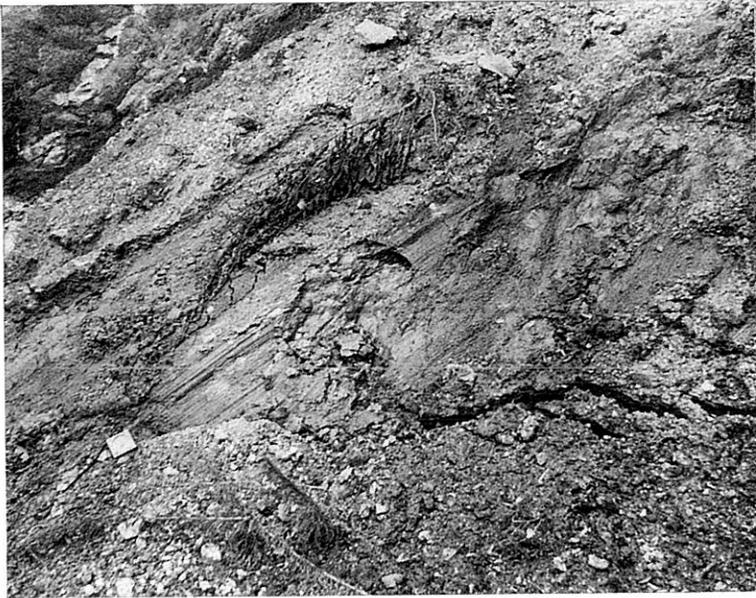
Abb. 12: Ein Detail aus dem Mylonit. Der Geologenkompaß dient als Größenvergleich. Der Harnisch trägt deutliche Rutschstriemen (1 : 195/49), die von den jüngsten Hangbewegungen herrühren. Auf der Gleitfläche sind auch deutlich die rundlichen (helleren) Gesteinsbruchstücke zu erkennen, die durch einen dunkleren, feinkörnigen Letten miteinander verkittet sind. Die dunklen waagrecht verlaufenden Risse zeigen, daß die Absenkung anhält.

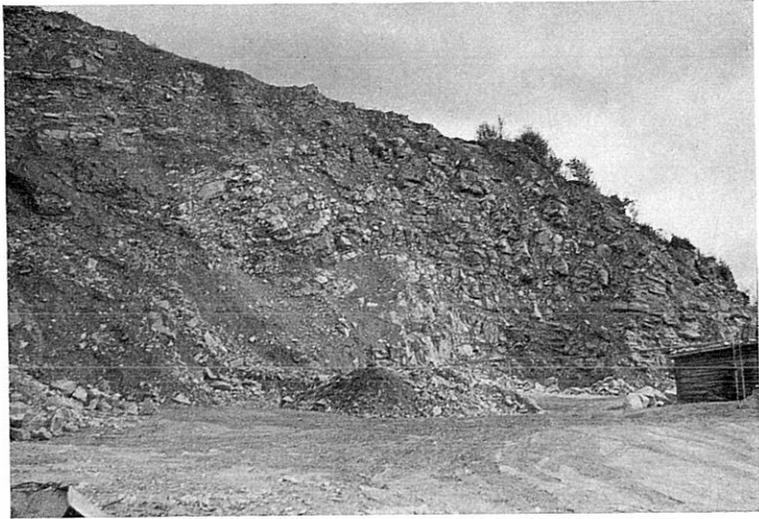
Abb. 13: Die Ostflanke des Bruches. Der Granit ist hier in ein loses Blockwerk zerlegt. Nur manchmal erkennt man etwas kompaktere Partien, so etwa in der Bildmitte.

Die Abbildungen 13 bis 16 bzw. 16 bis 19 bzw. 19 mögen die drei hier besprochenen Bereiche des Steinbruches veranschaulichen. Es erscheint aus dem Gesagten verständlich, daß die Festigkeitseigenschaften des Granits selbst in dem eng begrenzten Gebiet des Steinbruches stark variieren, wie dies schon oben bei der Besprechung der Steinbruchoberkante kurz angedeutet wurde. Während es so z. B. auch, durch den Druck aus dem Norden bedingt, an der Ostflanke ständig zu einem Abstürzen des losen und zu einem Gleitwulst aufgestauchten Materials kommt, führt der gleiche Druck in der Steinbruchmitte zu einem spontanen Abplatzen größerer Gesteinspartien.

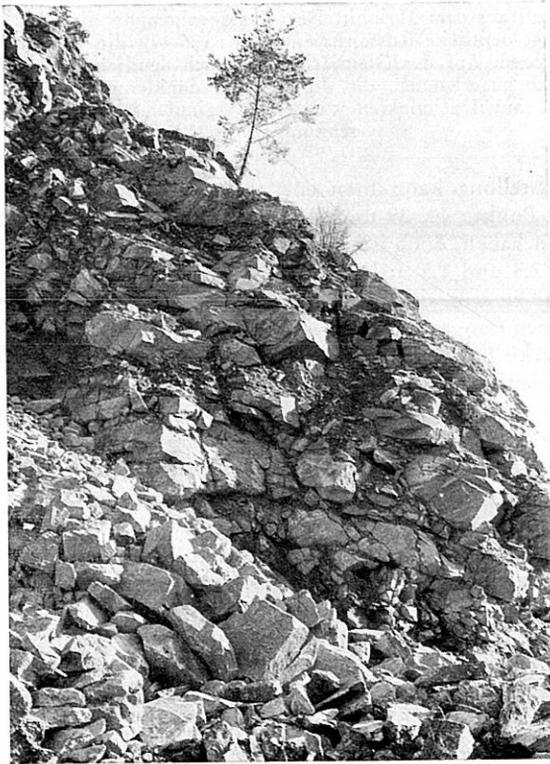
Abb. 14: Vollkommen aufgelöste Masse mit Teilkörpern unterschiedlicher Größe. Hin und wieder sieht man Blöcke, die durch die Rutschung angerundet wurden.

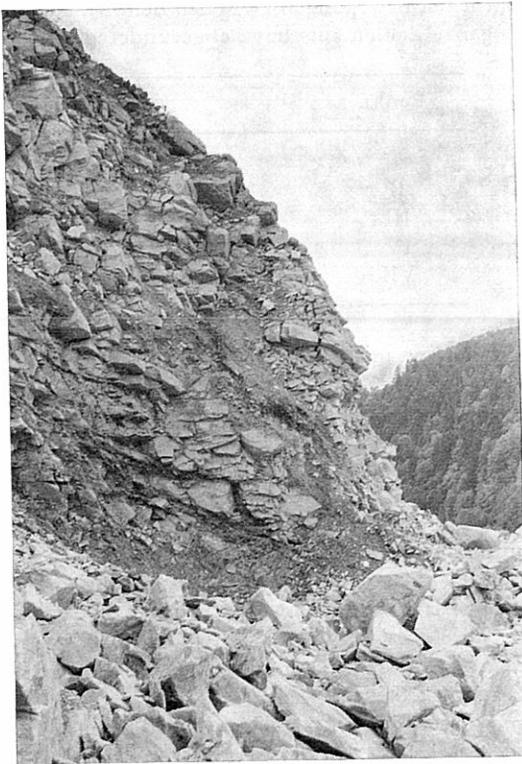
Abb. 15: Die Masse reagiert wie eine hochviskose Flüssigkeit: Auf dem Bild ist deutlich der Gleitwulst zu sehen. Dieser kommt dadurch zustande, daß die hangenden Blöcke die liegenden überfahren (wie dies z. B. bei der Platte in der Bildmitte deutlich zu sehen ist).

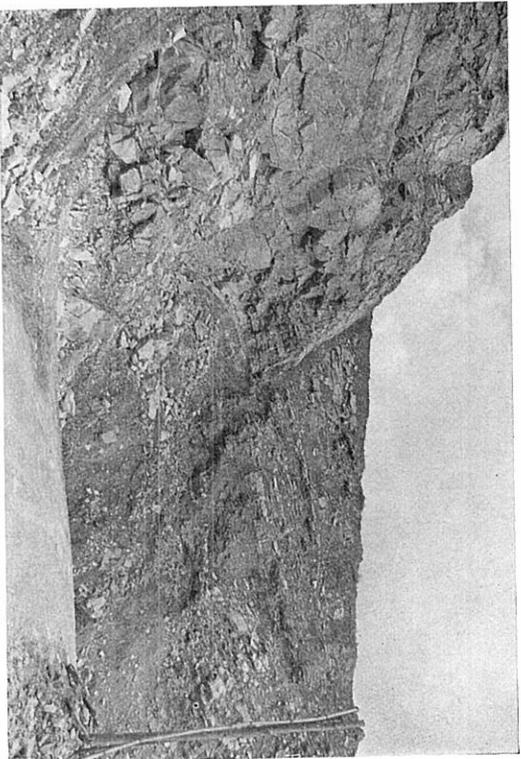
Abb. 16: Rechts die Ostflanke, links der mittlere Teil des Bruches. In der Bildmitte erkennt man eine nach rechts unten verlaufende Störung. Von der Bruchwand sind einzelne Schalen abgesprungen und abgestürzt.

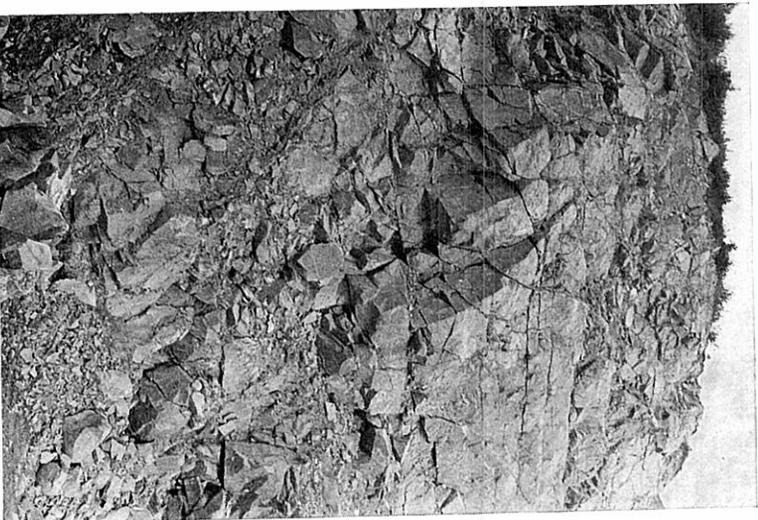
Abb. 17: In der Bildmitte ist deutlich das Vorwölben des zentralen Teils der Gleinmasse zu erkennen. Noch besser sieht man dies in der nächsten Abbildung (18).

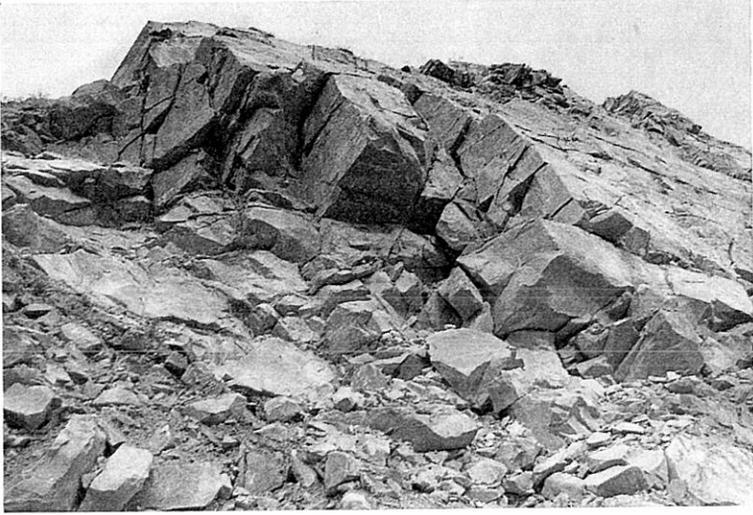
Abb. 18: Einzelheit aus der Mitte der Abbildung 17. Blick nach oben. Der Granit ist hier (im Bild: nach rechts) vorgewölbt. Einzelne Blöcke wurden gegenüber den hangenden und liegenden Partien vor(heraus)gepreßt, andere zeigen als Folge einer Entspannung schalige Abplatzungen.

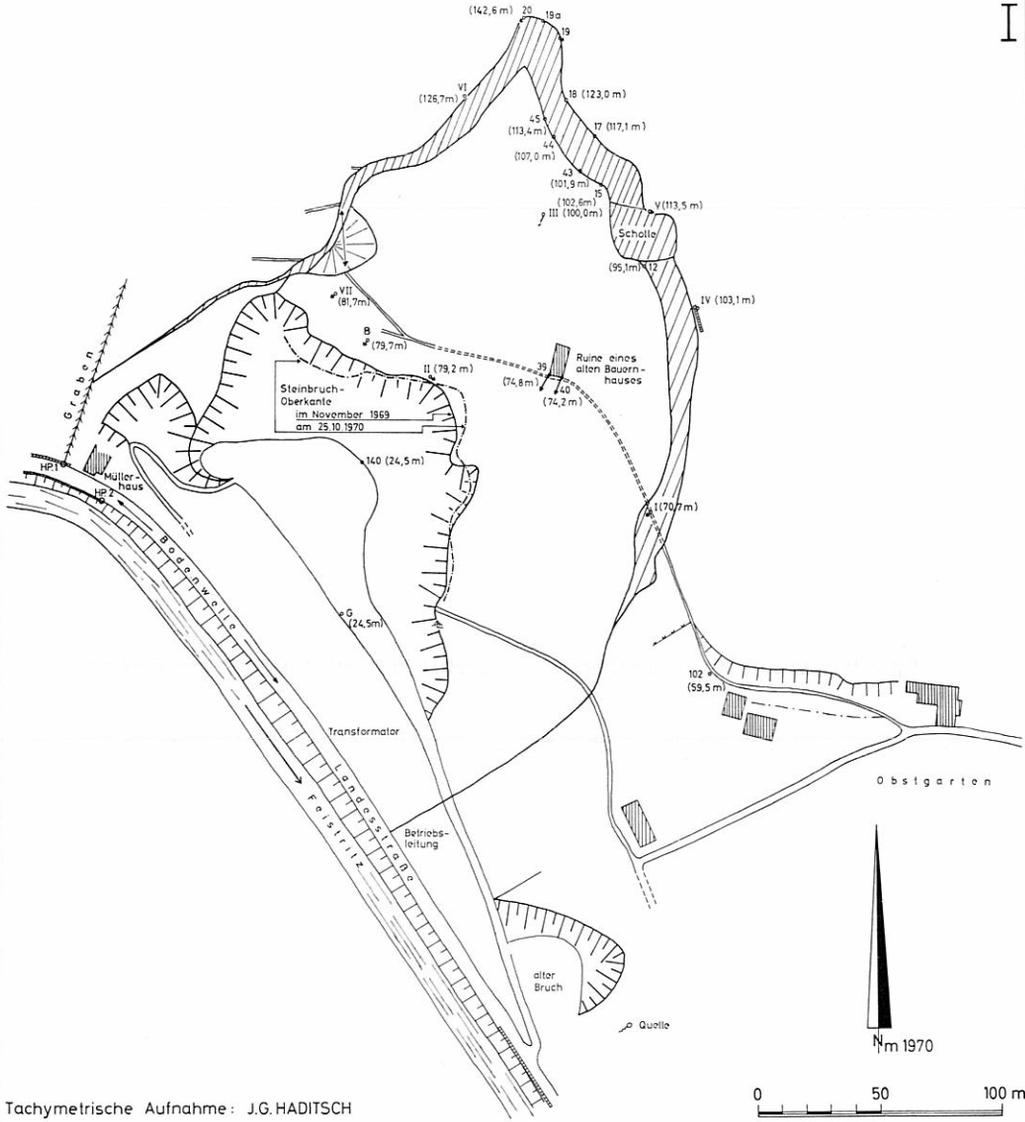
Tachymetrische Aufnahme: J.G.HADITSCH

- Störung bzw. Ruschöl, Mühl
- B
- 20 s mit Erdwikel
- alte Rüstung
- Blockschutt
- Schotter
- Fogmatit
- Marmor
- Amphibolit
- Granit, Biolithschiefer
- grüne Schiefer
- Kornstein
- verschleierter Granit
- Granit

Die Vermessung wurde an den alten Höhenfestpunkt 1 (+8.33 m) — bei einer angenommenen Höhe von + 10.000 m für HB. 318 (Elektrizitätswerk, Feistritz) — angeschlossen. Die Tafel I (Seite 18) zeigt das Ergebnis dieser Vermessung. Dabei sind auf dieser Beilage nur jene Punkte angegeben, die für die folgenden Erörterungen von Bedeutung sind.

Der Granit wird von mehreren tektonischen Trennflächen durchzogen. Auf der Tafel II sind nur die wesentlichsten angegeben. Die stärkste Störung scheint die an der Nordwestgrenze der Rutschung nur an wenigen Stellen aufgeschlossene zu sein. Sie fällt mit 78° gegen 135° ein und bewirkt das Ausdünnen des Granits gegen Norden, wo beispielsweise zwischen den Punkten 19 a und 20 nur mehr eine 3 m mächtige Granitlinse, zwischen die Störung und einen grünen Schiefer eingeklemmt, vorhanden ist. An dieser Störung treten übrigens auch unterhalb des Punktes 19 a zwei, allerdings nur schwach schüttende Quellen auf. Der metermächtige Kluftletten dieser Störung ist von zahlreichen härteren, meist faustgroßen Nebengesteinstrümmern durchsetzt. Er ist besonders gut südwestlich des Punktes VI aufgeschlossen und überlagert dort das Liegende der Störung fast völlig. Nur da und dort tauchen unter dem Mylonit einige Pegmatitstreifen und -linsen oder ein Gneisblock auf. An manchen Stellen blieben auf dem Letten nach der Rutschung noch Granit-, Gneis-, Schiefer- oder Pegmatitblöcke haften. Diese gleiten nun langsam nach unten und bleiben dann am Fuß der Mylonitwand als Blockwerk liegen. Daher sind heute noch manche Teile des Letten steinschlaggefährdet. Auf der Tafel II (wie auch auf der tachymetrischen Aufnahme) wurde nur die größte Blockhalde (nördlich des Punktes VII und südwestlich des Punktes VI) ausgeschieden. Etwa nach der Art dieses Schuttkörpers, nämlich durch Abrutschen der durch die Tektonik noch mitgeprägten Hangendpartien der Störung, dürfte auch die alte Rutschung (nordöstlich des alten Müllerhauses), auf die weiter unten noch einzugehen sein wird, entstanden sein.

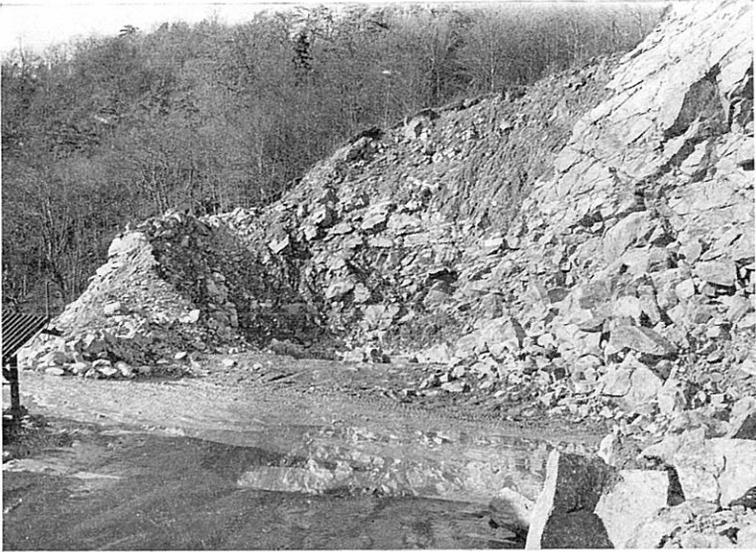
Abb. 19: Im linken Bildteil sieht man die Gleitmasse der älteren Rutschung an der nord-westlichen Flanke des Steinbruchs. Die Komponenten dieser Rutschmasse zeigen eine unterschiedliche Größe. Obwohl der Transportweg nur einige Zehnermeter betrug, wurde der Granit hochgradig zerlegt, so daß er heute als Blockwerk bis Schutt vorliegt. Am rechten Bildrand ist der vergleichsweise dazu kompakte Fels des mittleren Bruchareals zu erkennen.

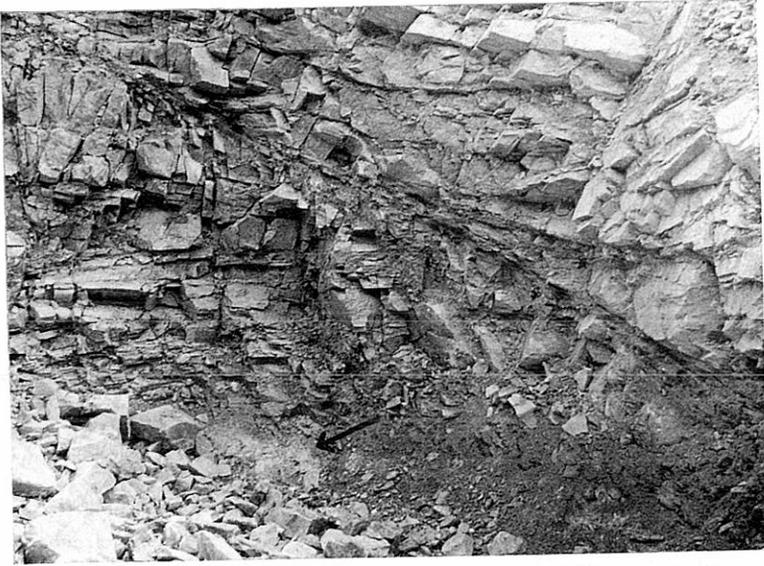
Abb. 20: Ausschnitt aus der östlichen Bruchflanke. In der Abbildung 13 ist links von der Hütte hinter einem Felsvorsprung ein kleiner im Schatten liegender Bereich zu sehen. Diesen gibt die Abbildung 20 wieder. Der Granit wird hier von zwei Störungen durchschlagen, nämlich einer flacheren (die mit 20° gegen 142° einfällt) und einer steileren (196/36), die den flachen Bruch wie auch (schon außerhalb des Bildes) den Weißschiefer und Talk abschneidet. Der Pfeil gibt einen Talkaufschluß an: die dünnplattigen Gesteine im Hangenden des Talks sind Weißschiefer, die mit $256/27$, d. h. gegen den Beschauer, unter den Granit einfallen. Der Talk zieht von der angegebenen Stelle, teilweise durch Schutt überrollt, zur rechten unteren Bildecke.
