**R. Grengg: Verwitterungserscheinungen an Bauwerken.)\* Mit 1 Tafel.**

Zeitschrift/Journal: [Austrian Journal of Earth Sciences](#)

Artikel/Article: [Verwitterungserscheinungen an Bauwerken. Mit 1 Tafel. 157-162](#)

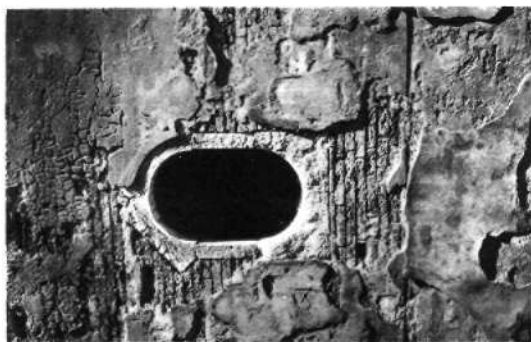
Figur 7

**Hausmauer in Venedig (Fenstermitte ungefähr 3 m über dem Wasserspiegel)  
(Aufnahme A. Schmölzer.)**

Der Verputz ist im untersten Teile des Bildes großplattig-schalig abgefallen. Über der Fensteröffnung ist er rissig aufgelöst. Die Sprünge zeigen zwar teilweise Ausscheidungsrhythmen infolge früherer Stoffzufuhr aus dem Innern der Mauer, doch überwiegt jetzt die Außenverwitterung, welche die Risse erweitert. Die Steinumrandung des Fensters sowie die freigelegten Ziegeloberflächen erhielten durch Anwitterung eine teils zierliche, vom Steingefüge mitbedingte Oberflächenskulptur.
