R. Grengg: Verwitterungserscheinungen an Bauwerken.)* Mit 1 Tafel.

Artikel/Article: [Verwitterungserscheinungen an Bauwerken. Mit 1 Tafel. 157-162](#)

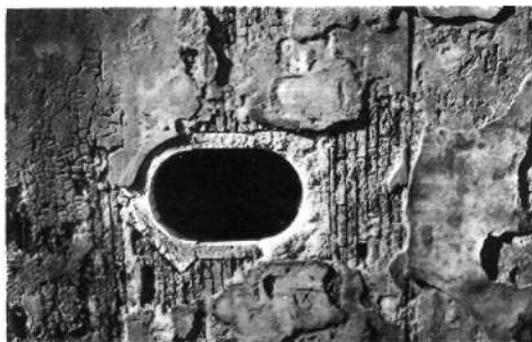
Figur 7

Figur 7.

**Hausmauer in Venedig (Fenstermitte ungefähr 3 m über dem Wasserspiegel)
(Aufnahme A. Schmölzer.)**

Der Verputz ist im untersten Teile des Bildes großplattig-schalig abgefallen. Über der Fensteröffnung ist er rissig aufgelöst. Die Sprünge zeigen zwar teilweise Ausscheidungsrhythmen infolge früherer Stoffzufuhr aus dem Innern der Mauer, doch überwiegt jetzt die Außenverwitterung, welche die Risse erweitert. Die Steinumrandung des Fensters sowie die freigelegten Ziegeloberflächen erhielten durch Anwitterung eine teils zierliche, vom Steingefüge mitbedingte Oberflächenskulptur.

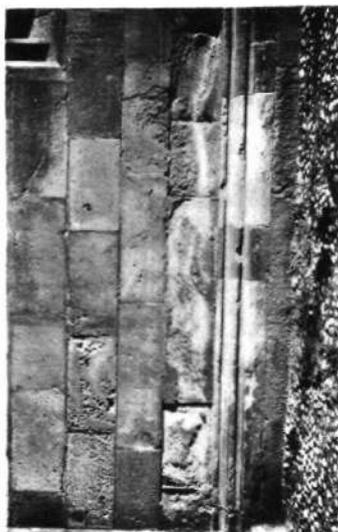
Figur 4

Figur 4.

Mauerteil der Pfarrkirche in Bozen. (Aufnahme Schmölzer.)

Der Grödener Sandstein ist durch Salzausblühungen und sonstige zerstörende Einwirkungen des Infiltrationsbereiches weitgehend zerfressen und ausgehöhlt.

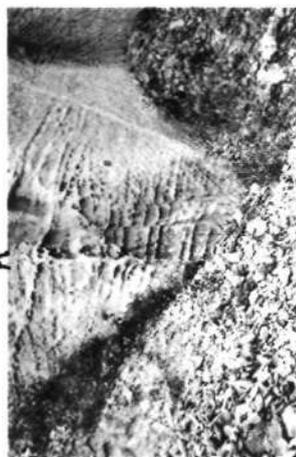
Figur 5

Figur 5.

Teil einer alten Steinbruchwand in St. Margarethen (Burgenland).

Infolge größerer Regsamkeit der wechselseitigen Durchfeuchtung und Wiederaustrocknung in Umgebung der Kante K ist Oberflächenverwitterung, Substanzverlagerung (Kantenverfestigung) hier viel weiter vorgeschritten. Beiderseits der kräftig skulpturierten Teile klingt die Erscheinung ab und beherrschen wieder die Schrammspuren die Fläche.
