Die Erdsenkungen der Hohen Warte im Jahre 1909

Von V. Uhlig.

Mit 4 Tafeln (I—IV) und 1 Textfigur.

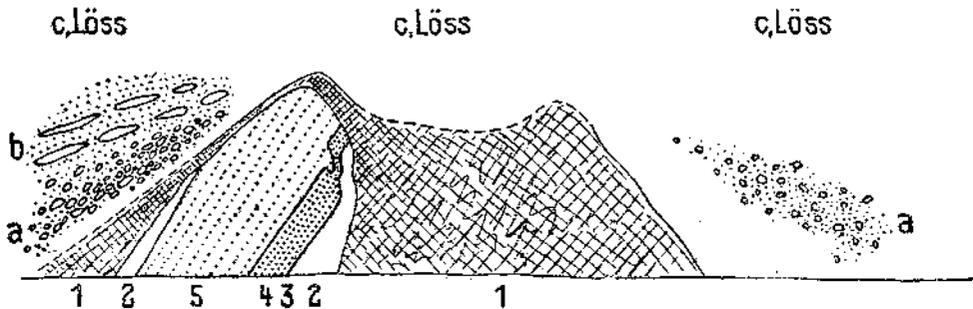
Fig. 1. Scholle von Kongeriensand, umhüllt von obersarmatischem Tegel.
Kreindlsche Tegelgrube in Heiligenstadt—Döbling.

1. Obersarmatischer Muscheltegel; unregelmäßig stengelig und blätterig zerklüftet, bräunlich und gelblich verfärbt. Die Grenze gegen den Löß und Schotter nicht überall deutlich.
2. Tegelige Sand, grau bis schmutziggelblich, in flache Scherben zerfallend, gegen 1 scharf kontrastierend. Obersarmatisch?
3. Lage von weißen Konkretionen.
4. Äußerst feiner, dünn geschichteter Sand und feinstes Schalenerreißel mit kleinen *Melanopsiden*, ungefähr 4 dm mächtig. Kongerienschichten.
5. Feiner Kongeriensand, mit feinen tegeligen Bänkchen in Abständen von 2—3 dm. Mit großen Kongerien und *Melanopsiden*.
- a Größere und kleinere Quarz-, Kalk- und Sandsteingeschiebe unregelmäßig gemengt mit Tegel und Sand. Die Mächtigkeit ist hier zu gering angegeben.
- b Konkretionäre Sandsteinplatten und Sand.
- c Löß. Der Löß ist hier größtenteils abgegraben.

geriensande (3, 4 und 5) erscheint grauer oder schmutzig gelblich gefärbter tegelige Sand (2), der in undeutlich plattige flache Scherben zerfällt und mit dem sarmatischen Tegel lebhaft kontrastiert. Ob dieser Sand sarmatisch oder pontisch ist, ist zwar mangels deutlicher Versteinerungen schwer zu bestimmen, aber für die Deutung der Kongeriensandscholle als Einschluß im sarmatischen Tegel nicht von großem Belange.

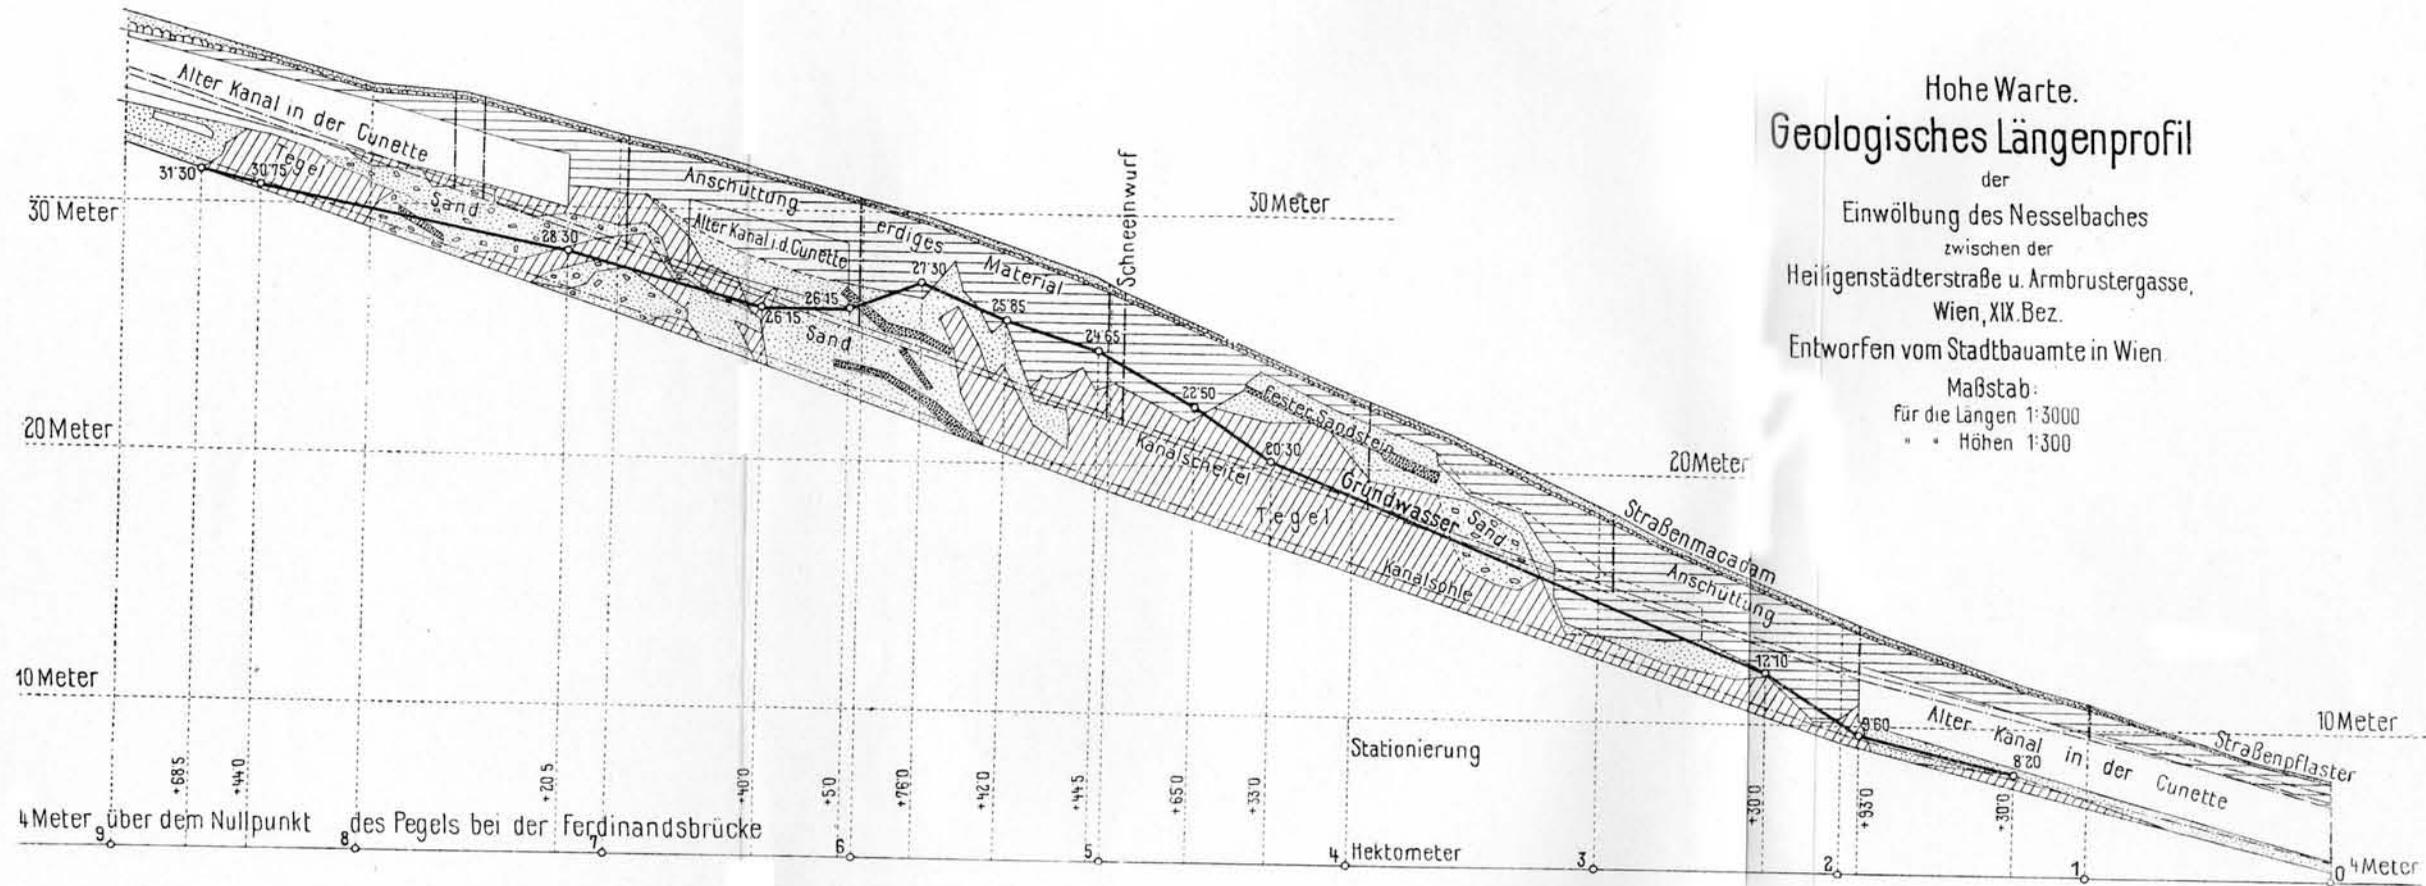
Hohe Warte.
Geologisches Längenprofil

der
Einwölbung des Nesselbaches
zwischen der
Heiligenstädterstraße u. Armbrustergasse,
Wien, XIX. Bez.
Entworfen vom Stadtbauamte in Wien.

Maßstab:
für die Längen 1:3000
" " Höhen 1:300

Das Stadtbauamt hat uns durch Mitteilung des geologischen Profils des Nesselbachkanals in der Grinzingerstraße wichtiges Material zur Beurteilung des Falles übergeben. Auch von anderer Seite sind uns manche wertvollen Mitteilungen zugekommen.

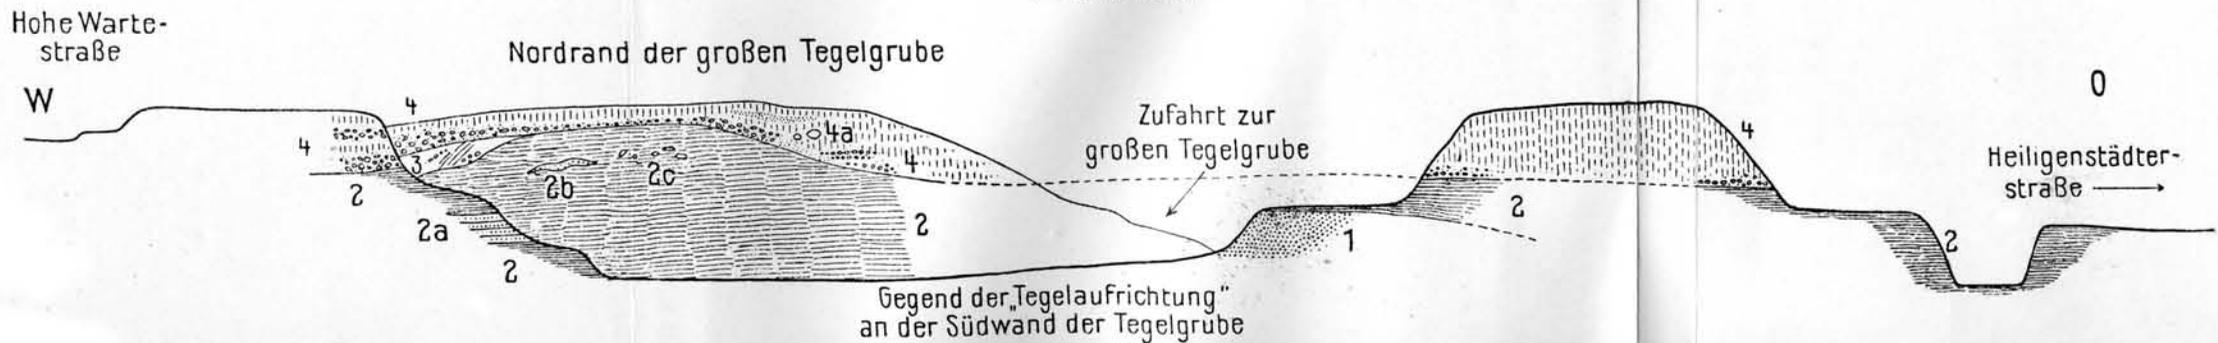
Ostwestprofil der Kreindlschen Ziegelei.
Maßstab 1:1000

Ostwestlicher Durchschnitt der großen Kreindlschen
Tegelgrube.

1. Mittelsarmatischer Sand mit Flysch-Geschiebelagen.
Zahlreiche Cerithien.
 2. Obersarmatischer Muscheltegel. 2a. Sandiger Tegel.
2b. Linsenförmige Sandlage. 2c. Konkretionen.
 3. Geschichteter, weißer, lockerer Sand in deutlichen Schichten.
 4. Lois mit Sand und rostbraunen Geschiebelagen von Quarzschotter und Lokalschotter (Plattelschotter). Bei 4a große Blöcke von Wiener Sandstein (?).
-

Da wir die Haupttegelmassen in beiden Bohrlöchern als Rissoentegel auffassen und einander gleichstellen müssen, so sind wir wohl berechtigt, die Oberkanten dieser Ablagerung aufeinander zu beziehen. Hieraus ergibt sich aber, daß der Tegel in der Richtung von Bohrloch II zu Bohrloch I, also in der Richtung nach dem Nesselbachkanal eine leichte Neigung aufzeigt. Diese nach Nordosten gerichtete Neigung im Spaltenterrain des Rothschildgartens steht mit südöstlichen Einfallen der Schichten in der Hauserschen Tongrube in einem nicht zu übersehenden Gegensatze (siehe Taf. IV).
