A 2 Südautobahn: Sanierung einer Fahrbahnsetzung im oststeirischen Tertiär

Von Oskar HOMANN

Sanierung einer Fahrbahnsetzung im oststeir. Tertiär

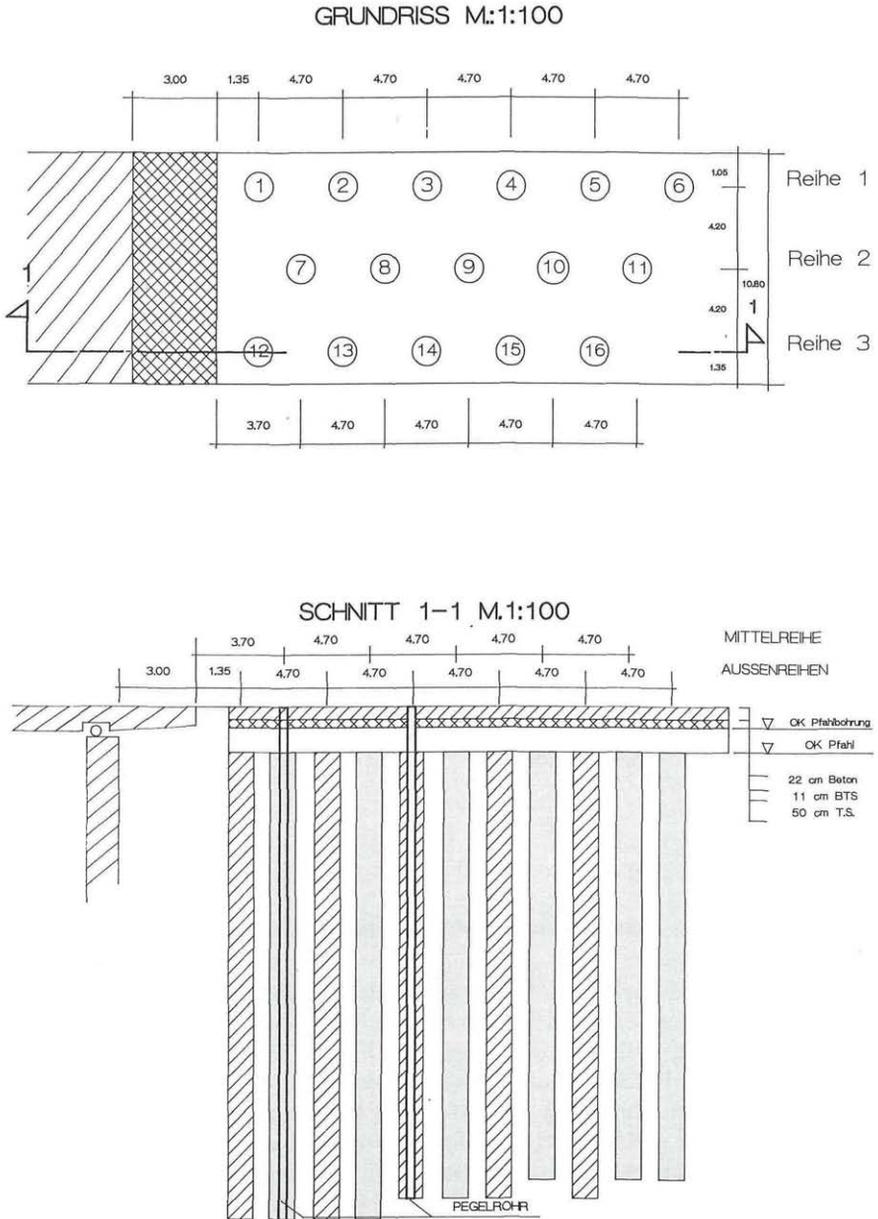
Abb. 1: Schnitt und Grundriss der Pfahlaufteilung

Abb. 1: Schnitt und Grundriß.

Die Betondecke und Asphaltkonstruktion wurden im beschädigten Teil auf 26 m Länge und 10,8 m Breite im Anschluß an das Brückenwiderlager abgetragen. Von der Oberkante der ungebundenen Tragschichte aus wurden im Raster von 4,2 m in der Breite und 4,7 m in der Länge dreireihig insgesamt 16 Bohrpfähle (6 in der jeweiligen Außenreihe und 5, versetzt in der Mittelreihe, s. Abb. 1) als Filterbetonpfähle für 20 m Tiefe ausgeschrieben. In verrohrte Bohrung von 670 mm \varnothing wurde der Filterbeton mit der Körnung 8/16 mit ca. 100 kg Zement/m³ mit einer Vliesummantelung Polyfelt TS 700 eingebaut. Für die Einbringung des Vlieses mußte die bauausführende Firma einen Stahltragkorb konzipieren, in dem dann auch der Filterbeton eingebracht werden konnte. Die Vorgabe von 20 m Bohrtiefe bis zum Antreffen der angenommenen sickerfähigen Kiesschichte mußte bei 8 Bohrpfählen auf 20,5 m bzw. 21,0 m erhöht werden. Zur Prüfung der Entwässerungsfunktion wurden in Pfahl 7 und 14 (s. Abb. 1) Wasserstandsbeobachtungspegel eingebaut. In der durchlaufenden Reihenfolge der Pfähle 1-16 hätte auch der Pfahl 2 einen Pegel erhalten sollen, jedoch wurde beim Einbau des Filterbetons der Pegel beschädigt und konnte nicht mehr zur Wasserstandsbeobachtung herangezogen werden.

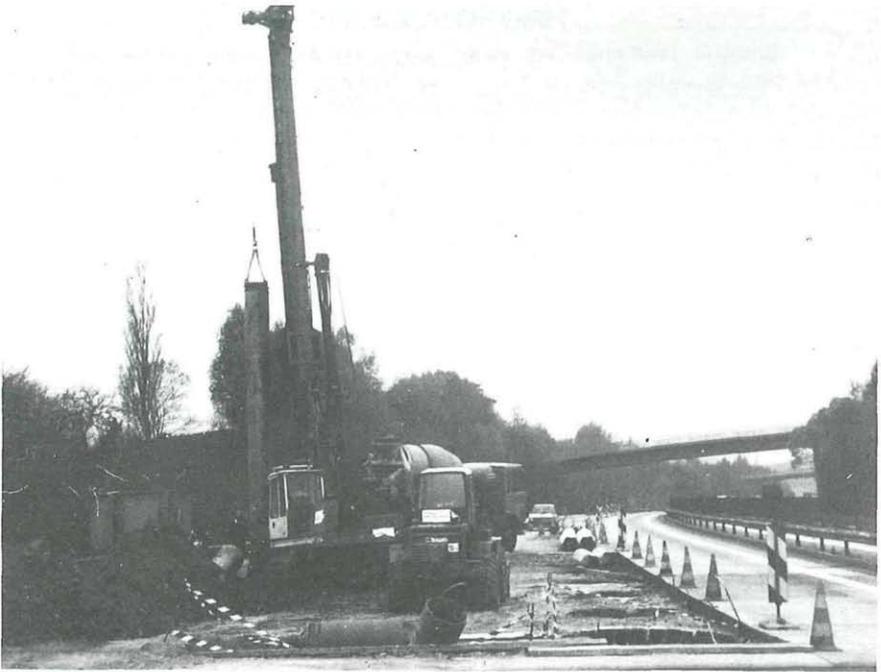
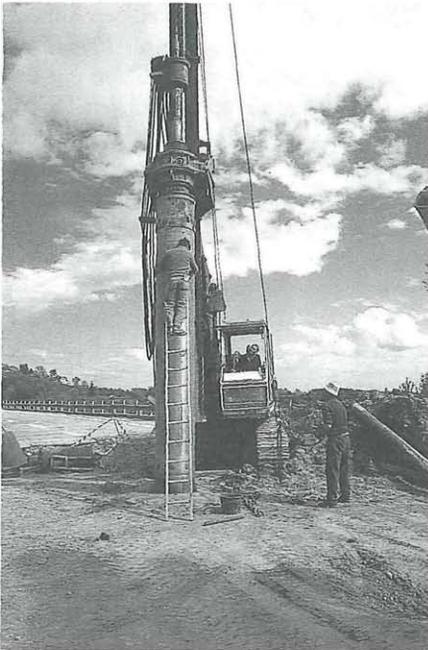
Fotos: Herstellung der Bohrpfähle im Baufeld.

Die Bohrungen für die Filterbetonpfähle wurden verrohrt mit Schneckenbohrer hergestellt und dabei lediglich eine hohe Bodenfeuchte im jeweiligen Bohrgut, bestehend aus Feinsand und/oder Schluff, bis etwa 20 m Tiefe festgestellt.
