Aktuelle Nutzung ehemaliger illegaler Mülldeponien im Stadtgebiet von Graz

Von Wolfgang FISCHER
Mit 6 Abbildungen, 2 Tabellen und 11 Fotos

Zusammenfassung: Die vorliegende Arbeit befaßt sich mit den Ergebnissen einer in den Jahren 1994/95 durchgeführten Studie über ehemalige illegale Mülldeponien im Stadtgebiet von Graz. Auf der Basis vorangegangener Erhebungsarbeiten aus den Jahren 1977/78 werden in etwa dieselben Standorte neuerlich untersucht und dokumentiert. Dabei wird vorwiegend auf die aktuelle Nutzung der Deponieareale Augenmerk gelegt. Neben Fragen wie etwa nach dem geologischen Untergrund und den hydrologischen Verhältnissen wird vor allem versucht, auf die Frage, ob der Deponiekörper noch im Untergrund verweilt oder die illegale Deponie entfernt, das Areal also saniert wurde, eine Antwort zu geben.

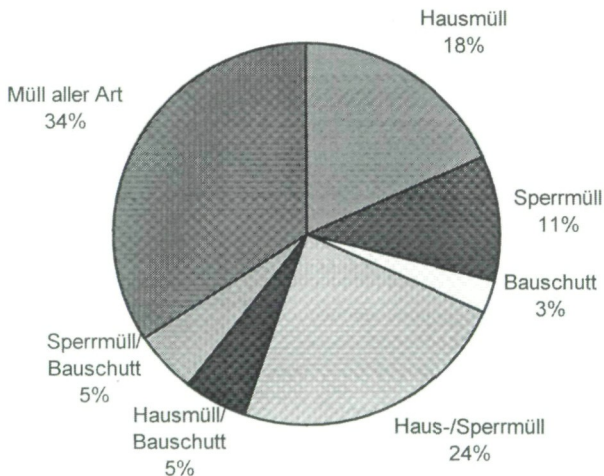
Es wurde versucht, einen Zusammenhang zwischen der Zusammensetzung der Abfallstoffe einer Deponie und der Räumung der Ablagerung herzustellen. Da sich jedoch zeigte, daß nur ganz wenige der 39 in die Studie miteinbezogenen illegalen Deponien entfernt wurden, würde dies hier zu keiner sinnvollen Aussage führen. Allgemein kann bemerkt werden, daß reine Sperrmülldeponien eher saniert, also ausgeräumt werden als Bauschuttdeponien. Bei den hier festgestellten geräumten Deponien handelt es sich um solche mit „Müll aller Art“. Wie aus Abb. 4 hervorgeht, nimmt diese Gruppe den größten Anteil ein.

Abb. 4: Zusammensetzung der illegalen Deponien (KRATZER 1981)

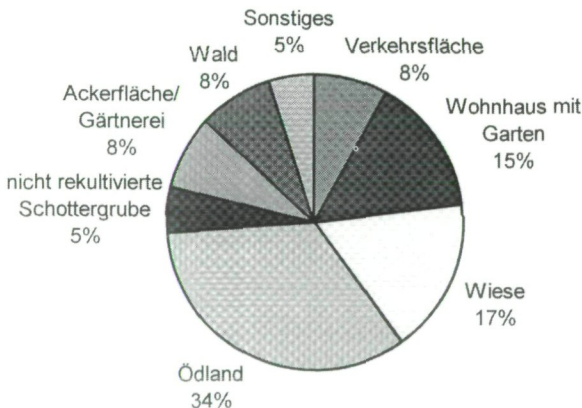
Ein Drittel der illegalen Deponiestandorte wird zum Zeitpunkt der Erhebung in den Jahren 1994/95 nicht vom Menschen genutzt und kann folglich der Kategorie „Ödland“ zugeordnet werden (Abb. 5). Diese Flächen sind zumeist planiert und mit frischer Erde oder Schutt überdeckt. Gemeinsam mit der Nutzungskategorie „Wiese“ nimmt das „Ödland“ knapp mehr als die Hälfte der insgesamt 8 unterschiedlichen Nutzungskategorien ein. Kaum geringer als „Wiese“ fällt „Wohnhaus mit Garten“ aus.

Abb. 5: Aktuelle Nutzung der untersuchten illegalen Deponien

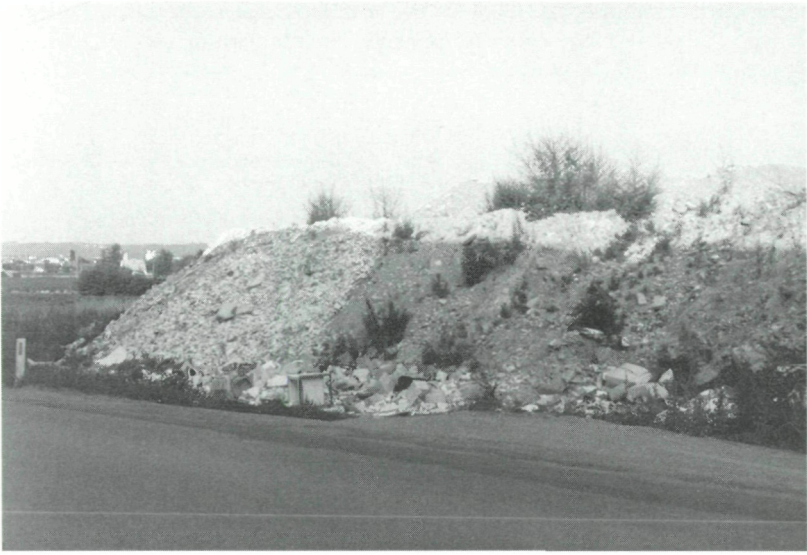
Das Foto Nr. 1 (KRATZER 1981: 96 f.) zeigt den Standort *Puntigamer Straße* in Richtung SE aufgenommen. KRATZER beschreibt diese illegale Deponie als eine vorerst kleine Halde aus Brauereiabfällen, die in späterer Folge aufgrund einer intensiven Bauschuttdeponierung ein doch beachtliches Ausmaß von 6 m Höhe und 25 m Breite (halbkreisförmig) erreicht und weithin sichtbar ist. Die Deponierung erfolgt von der Niederterrasse auf die tieferliegende Aue.

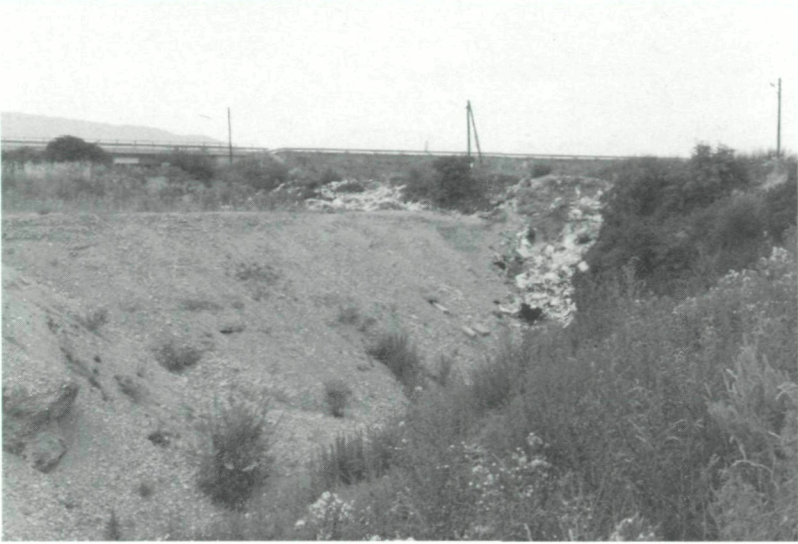
Auf Foto Nr. 3 ist der Standort *Hafnerstraße* ersichtlich. Zur Zeit der Erhebung von KRATZER (1981: 111 f.) handelt sich hier um eine Schottergrube mit Trockenbaggerung (Niederterrasse). Die Kubatur wird mit über 300 m³ beziffert. Der Deponiekörper, von dem auch intensive Gerüche emittieren, setzt sich aus verschiedenen Müllarten zusammen.

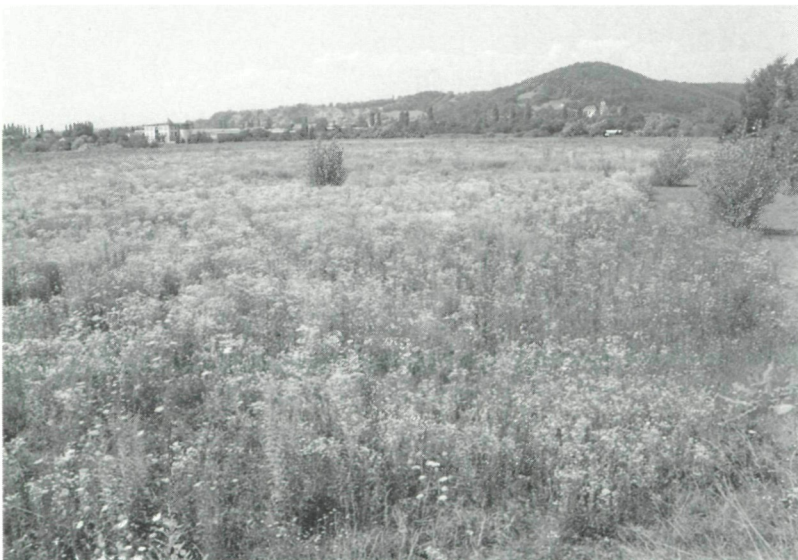
Im Vergleich dazu das Foto Nr. 4 vom Juli 1994: Die ehemalige Schottergrube ist zum größten Teil verfüllt, rekultiviert und durch einen Erdwall zur Hafnerstraße hin abgegrenzt. Eine besondere Nutzung des gesamten Geländes ist nicht gegeben. Lediglich ein Restbereich des ehemaligen Schottergrubenareals wird als Bauschuttdeponie genutzt.

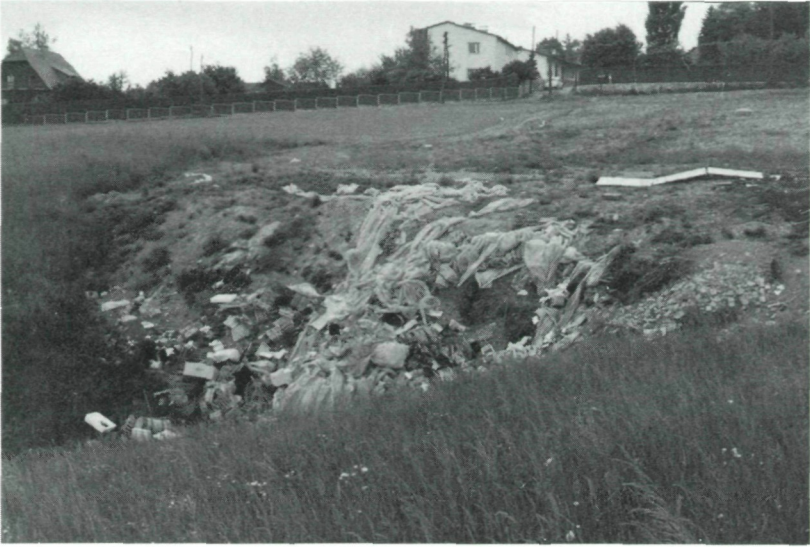
Das Foto Nr. 7 zeigt die illegale Deponie am *Kaiserwaldweg* (Aufnahmerichtung N). Laut KRATZER (1981: 151 ff.) handelt es sich bei diesem Deponiestandort ursprünglich um eine nach Südwesten hin offene ausgeprägte Handdelle im Tertiär. Es wurde „Müll aller Art“ deponiert, die Kubatur wird von KRATZER mit 100 bis 300 m³ angegeben.

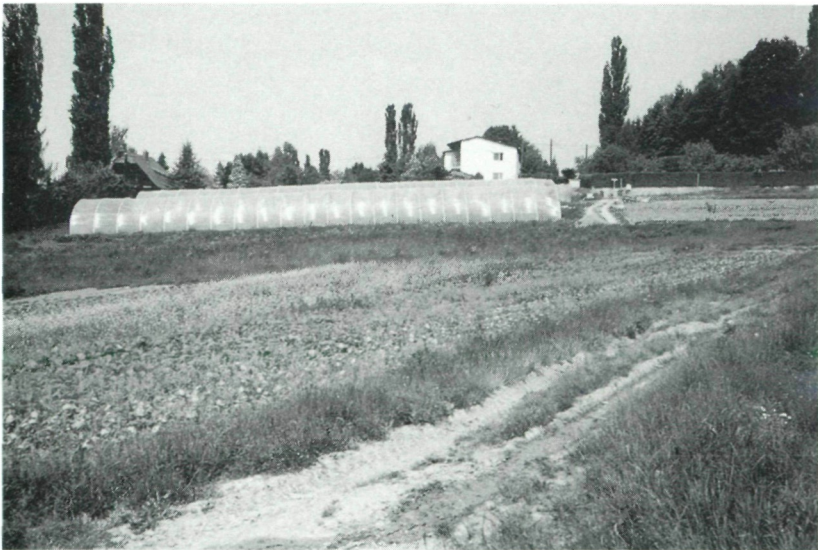
Das Foto Nr. 8 wurde im September 1994 vom selben Fotostandort aufgenommen. Die schon zur Zeit der Erhebung von KRATZER seitens des Besitzers angekündigte Verfüllung und Planierung des Areals zur späteren Nutzung als Gemüseanbaufläche ist erfolgt. Die Handdelle ist nicht mehr als solche erkennbar, Gewächshäuser prägen das Areal. Die illegalen Ablagerungen liegen im Untergrund.

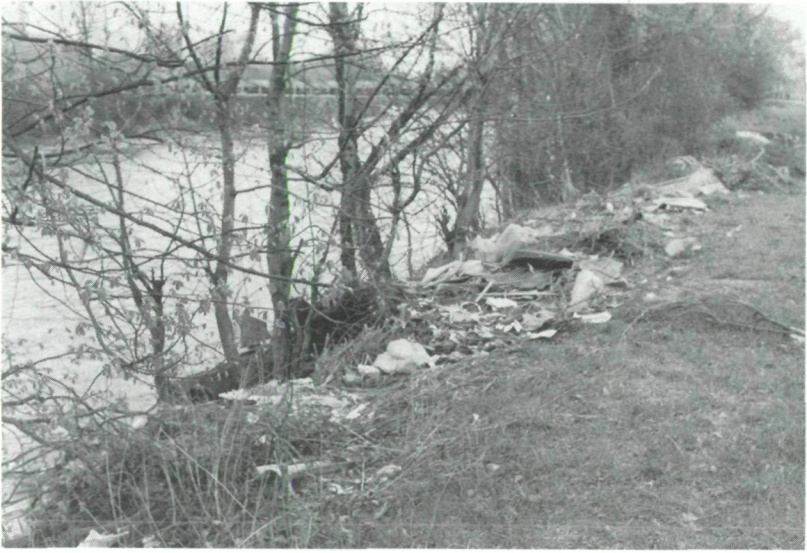
Das Foto Nr. 9 zeigt die illegalen Ablagerungen in der *Angergasse* mit Blickrichtung N. Hier am linksseitigen Ufer der Mur wurde südlich des Puch-Steges an mehreren Stellen Müll aller Arten deponiert. Die Gesamtmüllmenge schätzt KRATZER (1981: 180 ff.) auf über 300 m³. Der Müll liegt zwischen der uferbegleitenden Vegetation frei sichtbar.

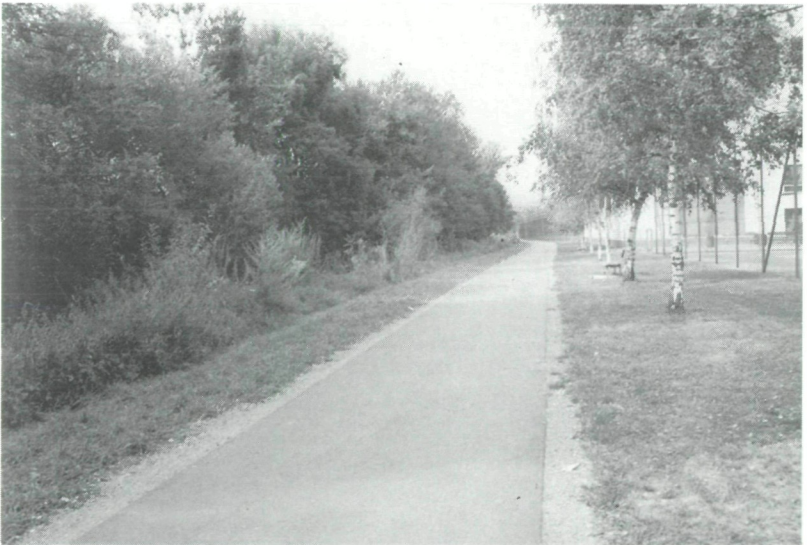
Im Vergleich dazu wurde im März 1994 das Foto Nr. 10 gemacht. Die Angergasse wurde hier stark umgestaltet. Neben einem Radweg verläuft ein Spazierweg, daneben befinden sich Tennisplätze. Auf den ersten Blick lassen sich keine ehemaligen Deponierungstätigkeiten ausmachen.
