## Bericht

### über die Auswirkung des Erdbebens in den Ortschaften Obdach, Reichenfels und St. Leonhard im Lavanttal am 3., 4. und 5. Oktober 1936.

Von Hofrat Ing. Rudolf Knebel.

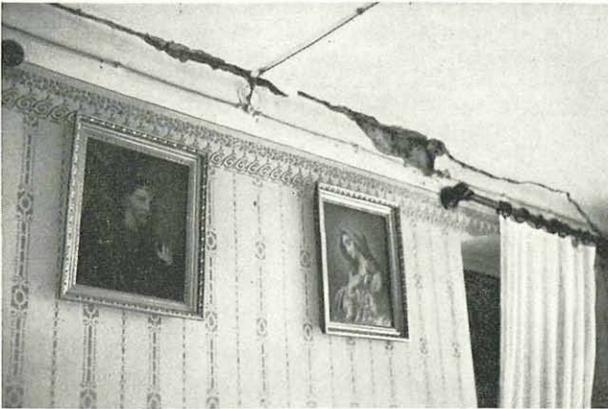
## Erdbebenauswirkung im ersten Stock des Pirner Schlosses in Obdach.

Abriß der Decke von der Zwischenwand.

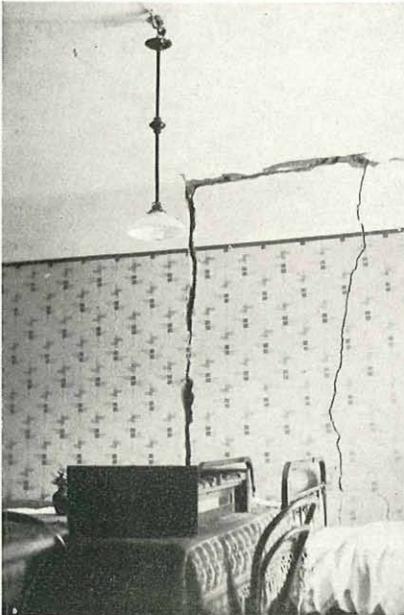
Lockerung einer vermauerten  
Durchgangstür.

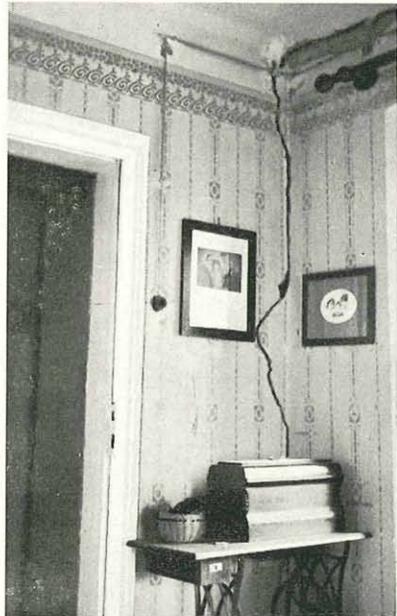
Typischer Riß  
im Dreikant.
