# Rutschungen am Grundgebirgsrand in der Nordoststeiermark

Von WALTER BRANDL

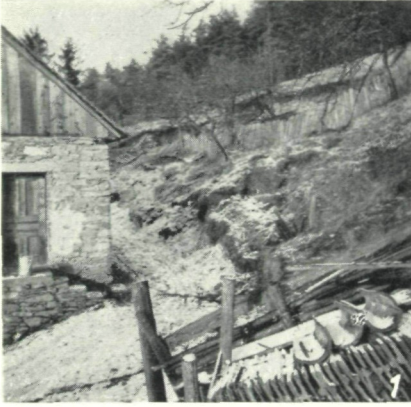
Abb. 1: Rutschung bei Heil in Zeil-Pöllau.

Ergiebige Regengüsse am 14. Juni 1954 führten zu einer Rutschung, die einen größeren Teil des Bauerngehöftes Zeil-Pöllau Nr. 33 zerstörte. Das Gehöft liegt an einem Steilhang von etwa 30 bis 35 Grad Neigung. Die Stallungen haben gewölbte Decken und sind teilweise in den Steilhang gebaut. Das an das Stallgebäude angebaute Wohnhaus besteht aus Holz mit einem Steinfundament. Bergwärts führt hinter dem Haus ein Gemeindegeweg, über dem am Hang ein kleiner Obstgarten angelegt ist (Taf. I, Abb. 1).

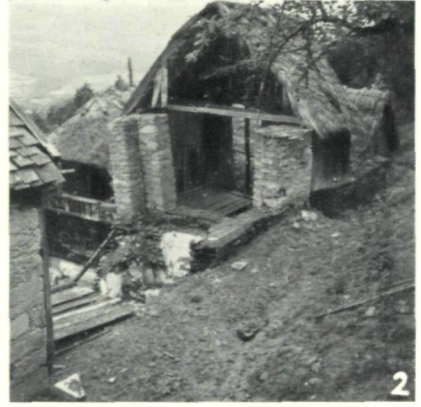
Abb. 2: Durch Rutschung zerstörtes Gehöft Heil in Zeil-Pöllau.

Am 15. Juni 1954 zeigte sich am oberen Rande des Obstgartens ein Bodenriß, der sich rasch weitete. Gleichzeitig brach zunächst im mittleren Teil des Stallgebäudes die Decke ein. Im anschließenden Wohnhaus bildeten sich Risse, die sich in den nächsten Tagen vergrößerten und zur Räumung desselben zwangen. Einige Tage darauf wurde die bergwärts gelegene Hausmauer unter dem Druck der Erdmassen gekippt. Ein Teil des Gemeindegeweges kam zum Nachbruch (Taf. I, Abb. 2). Im oberen Teil des Abbruches hatten sich weitere Zugrisse gebildet, die staffelförmig angeordnete Schollen begrenzten. Ein größerer Apfelbaum sank mit der Rutschmasse ab (Taf. I, Abb. 3), wobei Wurzeln bis zu 5 cm Durchmesser zerrissen wurden. Am Ursprung der Rutschung erreichte schließlich der Abbruch ungefähr 2 m Höhe. Nahe dem linken und dem rechten Rand der Rutschung bildeten sich am Weg und knapp oberhalb des Weges Wülste (Staumassen), in denen die Rasendecke aufriß. Die Gebäudeschäden waren offensichtlich auf die Massenverlagerungen und den daraus resultierenden Erddruck zurückzuführen.

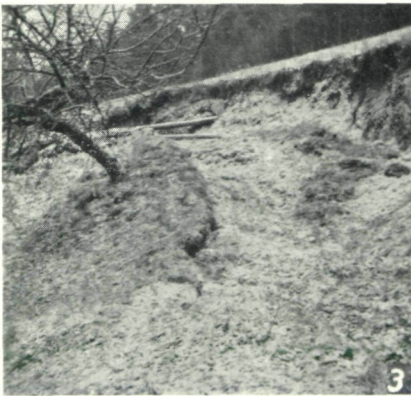
Abb. 3: Rutschungsnische bei Heil in Zeil-Pöllau.

Die in Bewegung geratene Masse besteht aus braunem sandigem Lehm ohne Schichtung, durchsetzt mit Steinen bis zu 5 cm Länge. Es handelt sich um

eine in einer Mulde am steilen Hang angeschoppte Verwitterungsdecke des kristallinen Grundgebirges, das hier aus Glimmerschiefer besteht. Die Gleitfläche der Rutschung war nicht aufgeschlossen. Es ist aber so gut wie sicher, daß diese vom Glimmerschiefer gebildet worden ist.

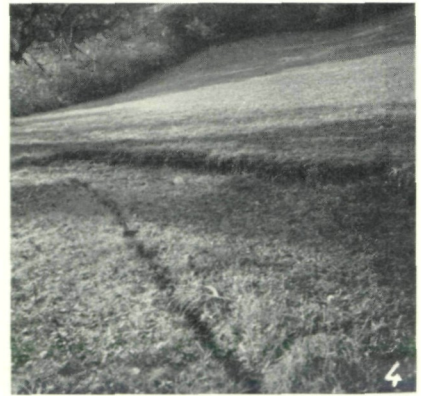
Abb. 4: Abbruchrisse bei Zarka in Löffelberg.

Eine andere Rutschung, die zu einem Gebäudeschaden führte, trat am Kristallinrand westlich Hartberg auf. Das betroffene Haus Löffelbach Nr. 99 (Hausberg) liegt am Hang eines Grabens, der nach abwärts zunehmend in Gelände einschneidet. Der rückwärtige Teil des ebenerdigen Hauses, in dem sich der Keller befindet, ist bis zur Giebelmauer in den Hang hineingebaut. Um den 10. Mai 1954 begann sich die hangwärts gelegene Kellermauer nach vorne zu neigen und es zeigten sich im Gebäude Risse, die auf eine mehr oder weniger horizontale, schiebende Bewegung der an der rückwärtigen Mauer angrenzenden Erdmassen hindeuteten. Gleichzeitig entstanden in den Feldern westlich und nordwestlich seitlich schräg oberhalb des Hauses Risse. Der oberste Anriß verursachte einen Abbruch von etwa 35 cm Höhe (Taf. I, Abb. 4). Zugleich bildete sich ein schmaler, nur wenige cm hoher Wulst in der Rasendecke zwischen dem Hause und dem Fahrweg. Der Verlauf der Risse und des Wulstes ist in der Skizze (Abb. 5) festgehalten.
