MITTEILUNGEN  
DER FORSTLICHEN BUNDES-VERSUCHSANSTALT  
WIEN

# Hochwässer, Muren, Rutschungen und Felsstürze in Österreich 1971–1973

Friedrich JEGLITSCH

**114. Heft**

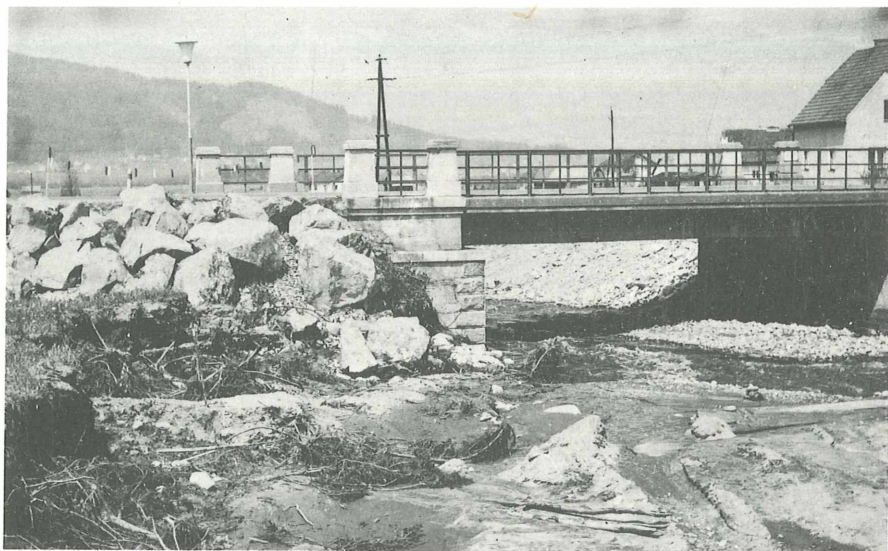
Bild Nr. 5: Neue Bettbildung des Gleinbaches in einer Wiese im Bezirk Knittelfeld in der Steiermark (April 1972)
