MITTEILUNGEN  
ÖSTERREICHISCHEN BUNDES-VERSUCHSANSTALT  
WIEN

**Lawinenergebnisse  
und  
Witterungsablauf  
in  
Österreich**

Winter 1969/70

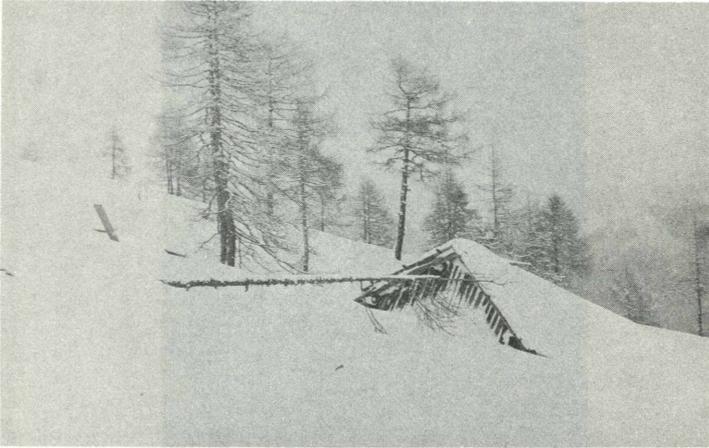
Mundenlahn. Zerstörung der Moosalmhütte (zu Nr. 68)

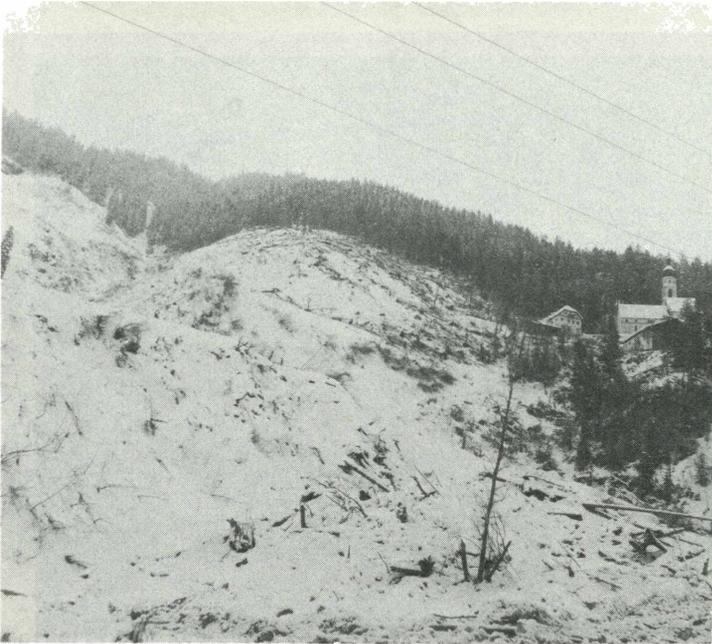
Ansicht der Lahnbachlawine (zu Nr. 90) Foto: WLV Imst

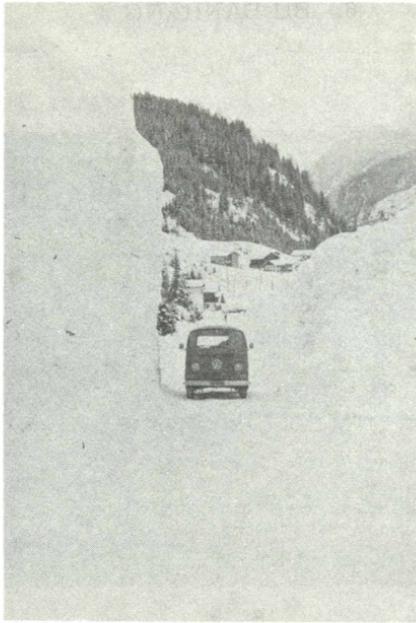
Eschbachlawine. Verlegung der Pitztaler-Landesstraße (zu Nr. 95)

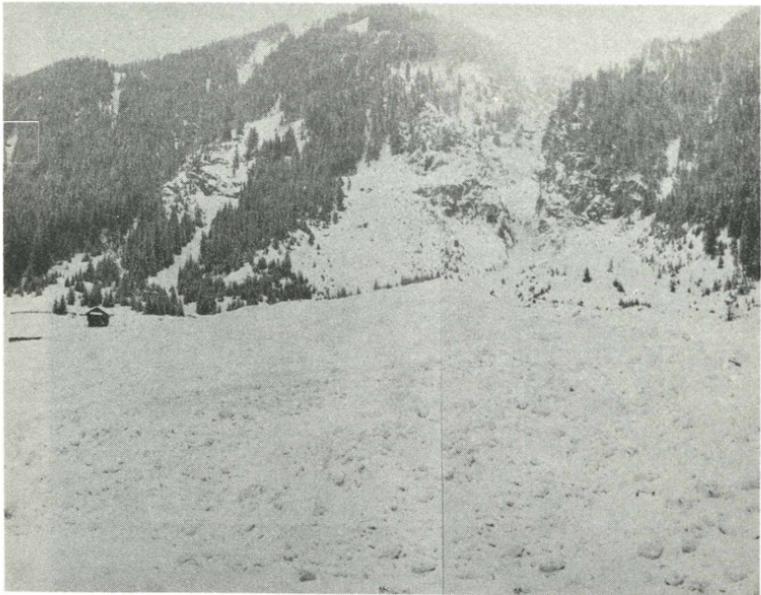
Eschbachlawine. Lawinenkegel (zu Nr. 95)

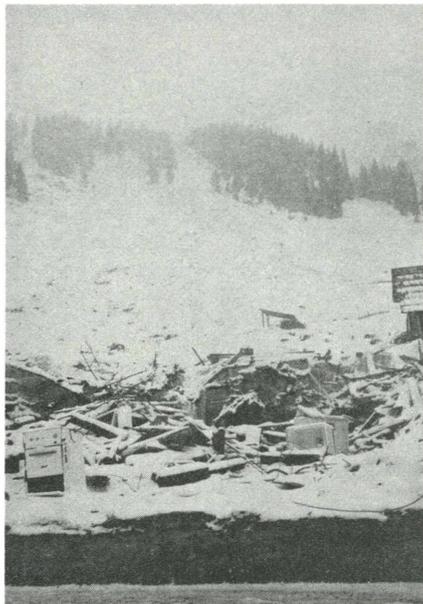
Lawinenabgang vom Sonnberg. Lawinenbahn (zu Nr. 190)

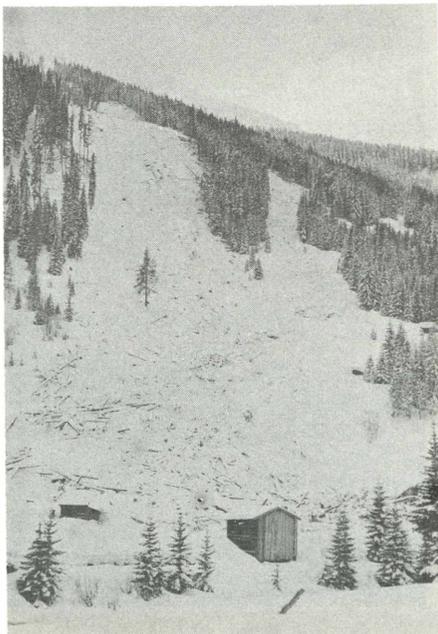
**Rendellawine. Gesamtansicht (zu Nr. 198)**

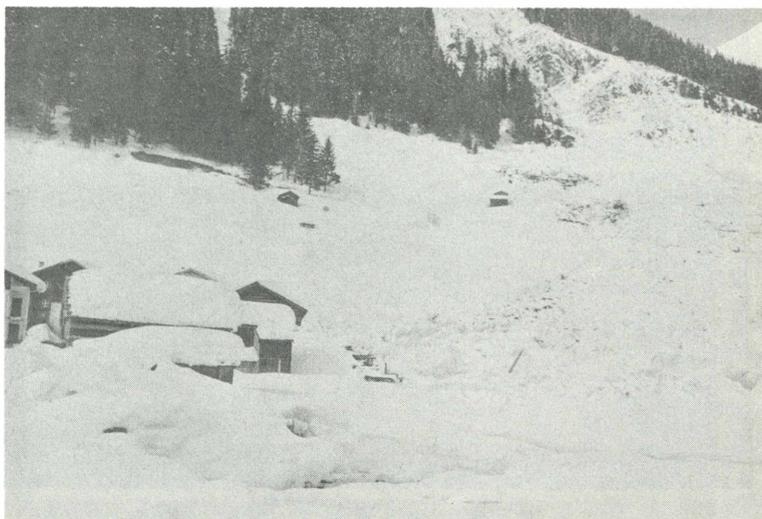
**Bischtallawine. Zerstörungen in Paznaun durch rechten Ausläufer (zu Nr. 205)**

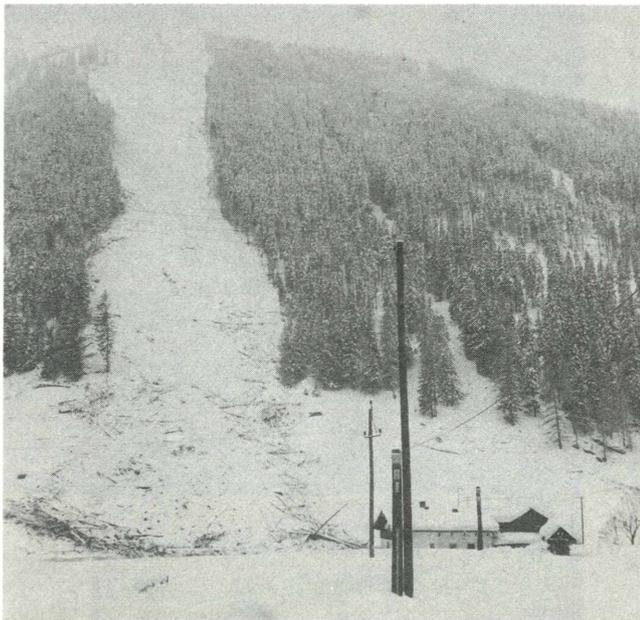
Urfelbachlawine. Gesamtansicht (zu Nr. 208) Foto: WLVI Imst

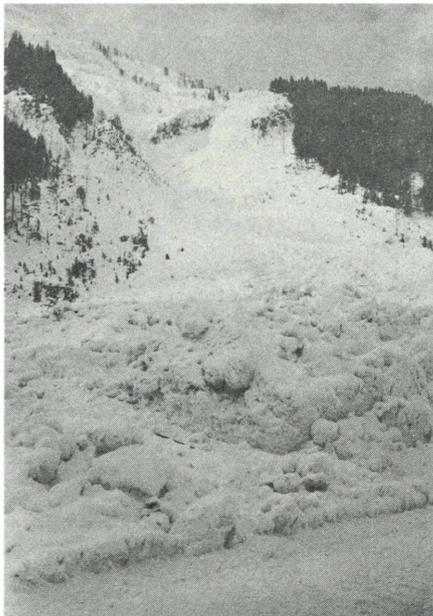
Wiestallawine. Sturzbahn (zu Nr. 213)

46	Ifd. Nr.	Datum u. Zeit	Lawinnenname Ort	Bundesland	Vermutliche Art der Lawine	Vermutliche Ursache	Beteiligte	Schäden und Aufwendungen zu ihrer Behebung	Anmerkungen	F, K, S
							Verschüttete Verletzte Todesopfer			
213	23.2.12 <sup>10</sup>	Wiestallawine vom Blattberg zwischen Lähn und Wengle Gem. Bichlbach	Tir. 72	Nasse Lockerschneelawine	Schneefälle mit anschließendem Temperaturanstieg auf 0°C	keine	Reuttener-Bundesstraße Nr.189 zw. dem westl. Ortsausgang von Lähn bis zur Einfahrt Wengle bis zu 6m hoch verschüttet. Zerstörung der Oberleitung d. Mittenwaldbahn u. Gleisverlegung auf 260m Länge (70.000.-Schaden); zwischen Lermoos und Lähn mußte Taxiverkehr aufgenommen werden, von Wengle nach Reutte verkehrte wieder d. Bahn. Die Reuttener Bundesstraße war 17 Stunden u. d. Mittenwaldbahn 2 1/2 Tage unterbrochen. Haus Lähn Nr.1 am westl. Ortsausgang beschädigt (150.000 S). 30 Heuhütten und eine Unzahl von Zäunen zerstört, enorme Flurschäden auf 30 ha, Waldschaden im linken Grabenbereich (50 fm)	Lawine in längeren Perioden abbrechend, seit 1945 nicht mehr so groß; bis zu 700m breit, teilte sich in drei Hauptarme. Einer bedrohte Lähn, beschädigte die Bahn, verlegte die Bundesstraße, der 2. Arm beschädigte die Bahn und verlegte die Zufahrt nach Wengle, während der 3. Arm nordwestl. von Wengle Flurschaden verursachte

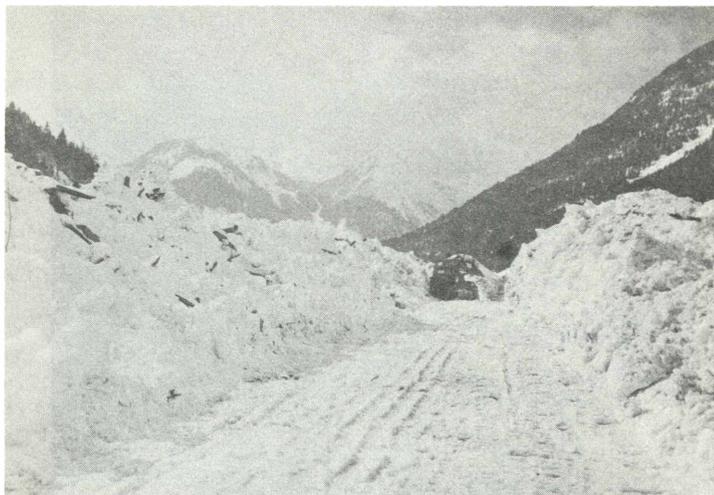
Wiestallawine. Ortseinfahrt Wengle (zu Nr. 213)

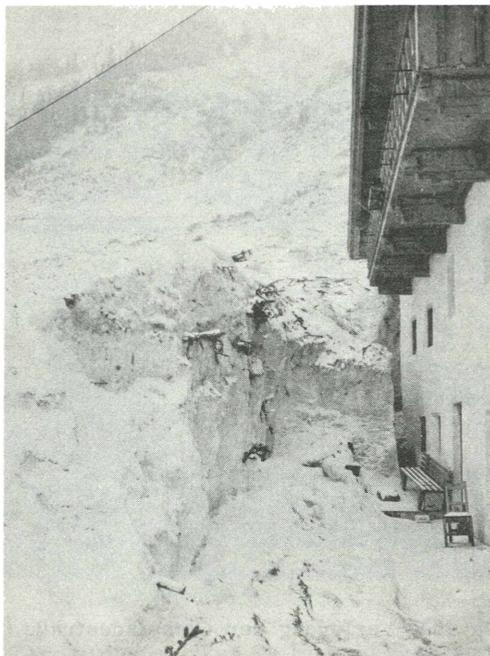
Bachfalllawine. Teilansicht (zu Nr. 215)

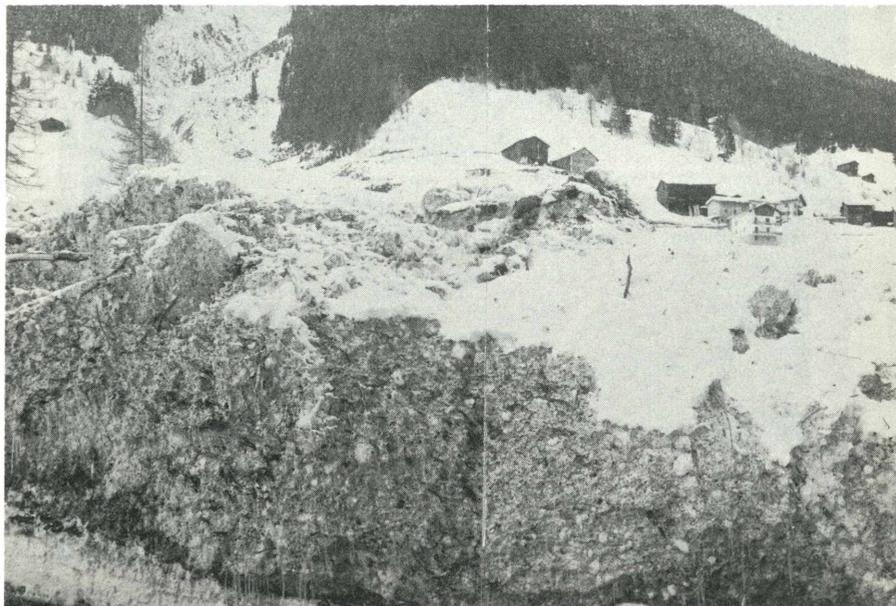
Bachlerlawine. Teilansicht (zu Nr. 216)

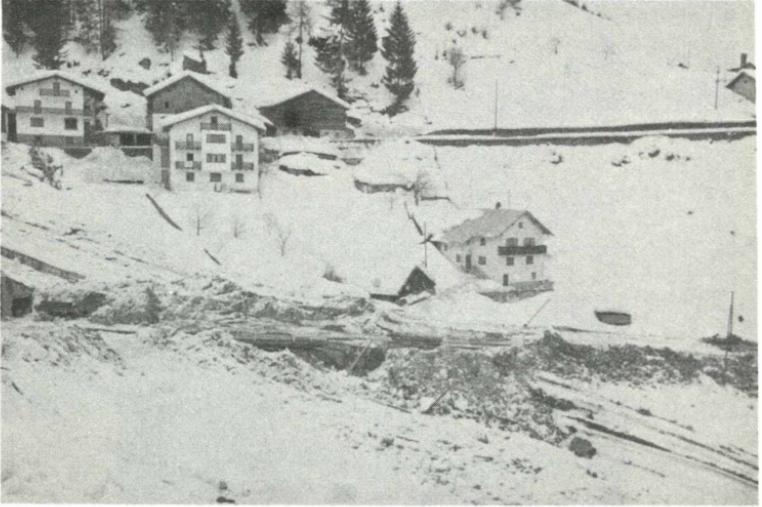
Diasbachlawine. Verlegung der Gemeindestraße (zu Nr. 250)

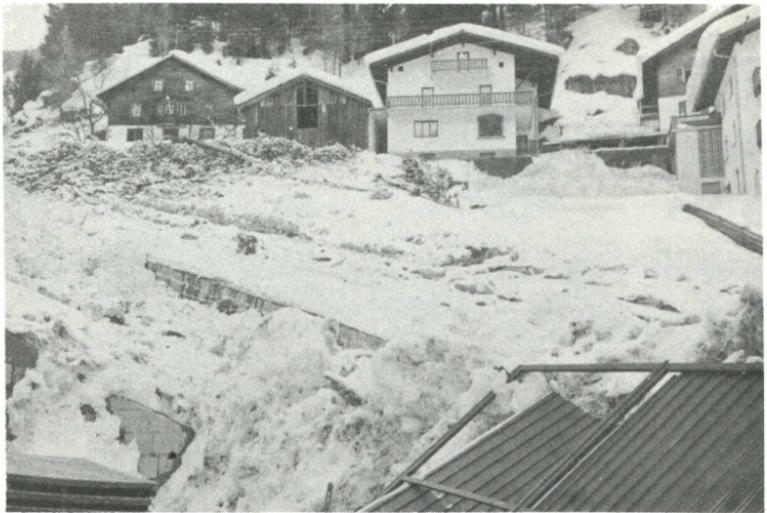
Diasbachlawine. Beschädigung der Tiwag-Garage (zu Nr. 250)

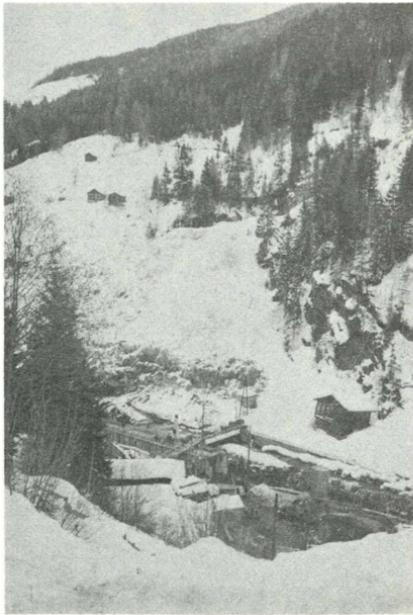
**Gigglerbachlawine. Linker Teil des Kegels (zu Nr. 257)**

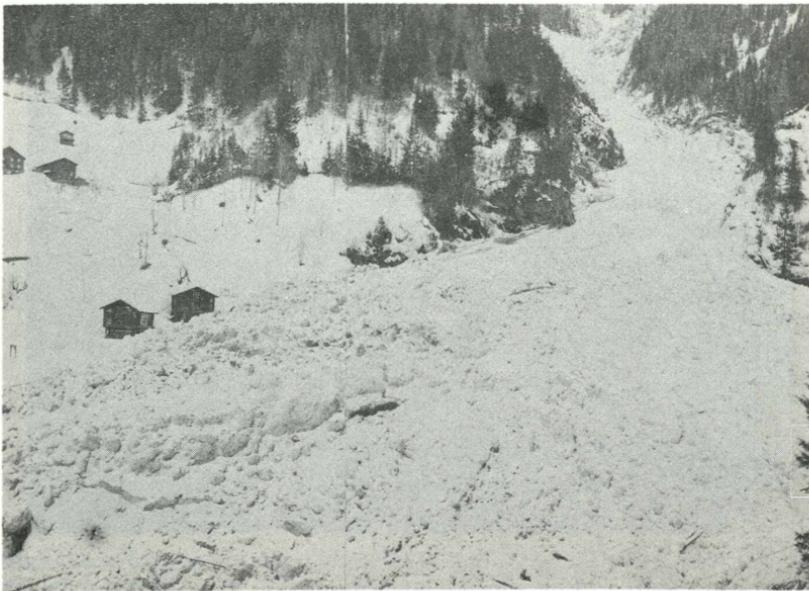
**Gigglerbachlawine. Teilansicht mit Naßschnee-Massen (zu Nr. 257)**

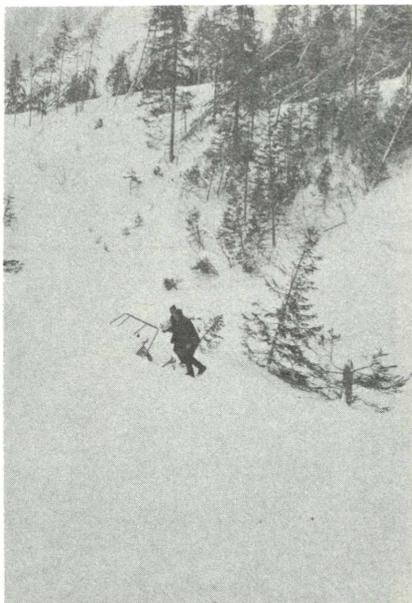
Schützeslawine. Teilansicht mit verschütteter Schubraupe (zu Nr. 287)

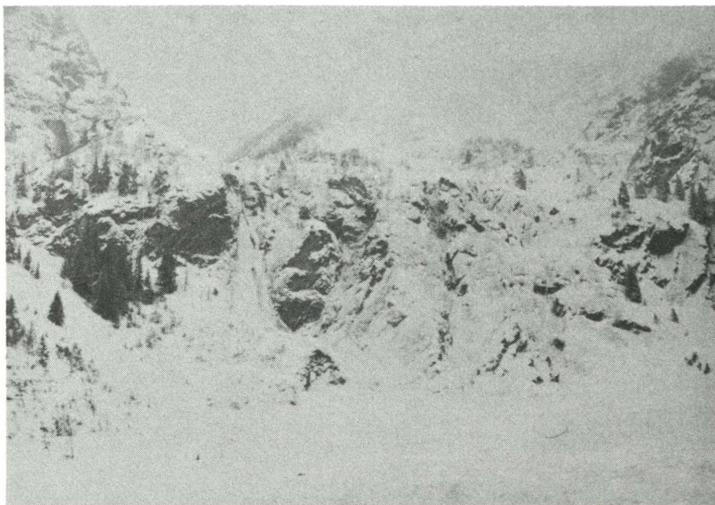
Schützeslawine. Blick vom Lawinenkegel zur Sturzbahn (zu Nr. 287)

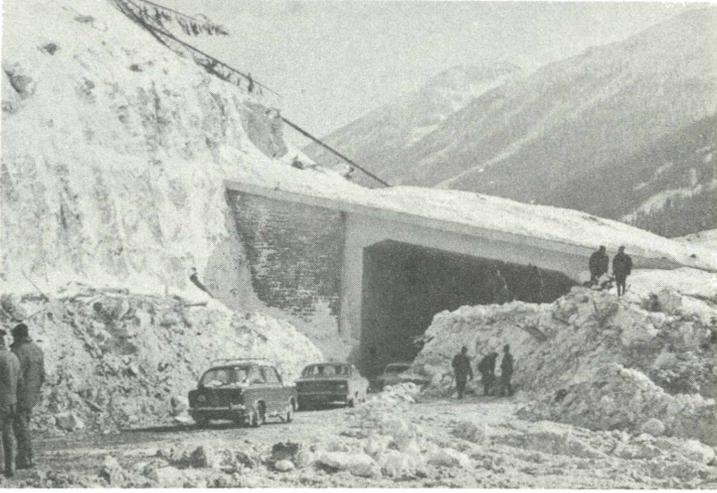
Spengerreithlawine. Nordeinfahrt der Lawingalerie (zu Nr. 336)

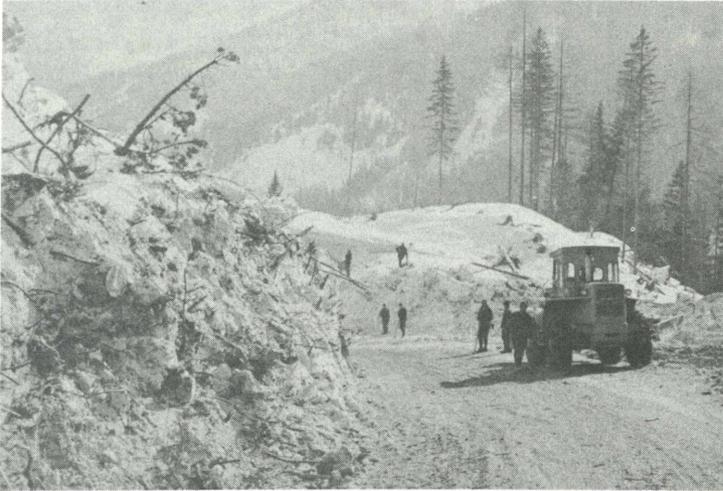
Spengerreithlawine. Freilegung der Katschberg-Bundesstraße (zu Nr. 336)

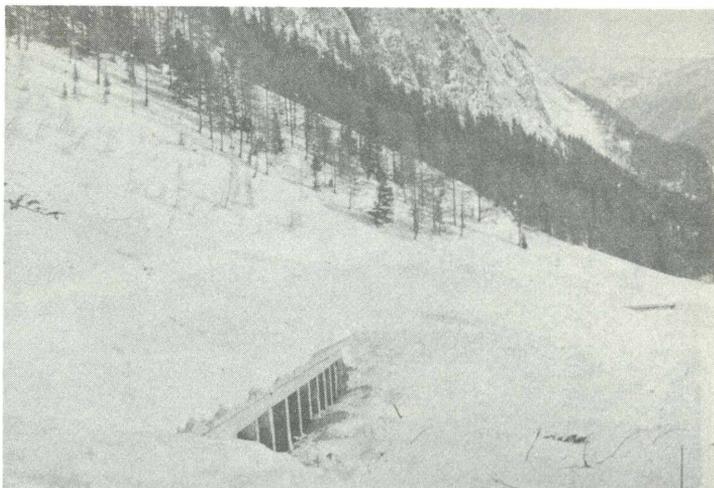
Breitlahnlawine. Teilansicht mit Galerie (zu Nr. 338)

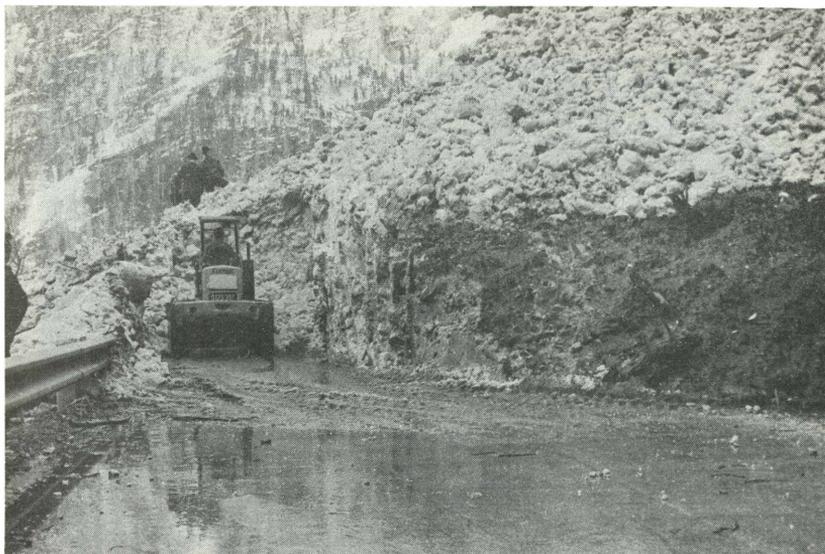
Schlittkufenlahn. Beginn der Räumungsarbeiten (zu Nr. 430)  
Foto: Gend. P. Hallstatt
