Aus der Bundesanstalt für Fischereiwirtschaft in Scharfling/Mondsee

DER KATZBACH UND SEINE NEBENGERINNE – EINE FISCHEREILICHE BESTANDSAUFNAHME

THE KATZBACH AND ITS TRIBUTARIES (UPPER AUSTRIA) – AN ASSESSMENT OF THE FISH-STOCK

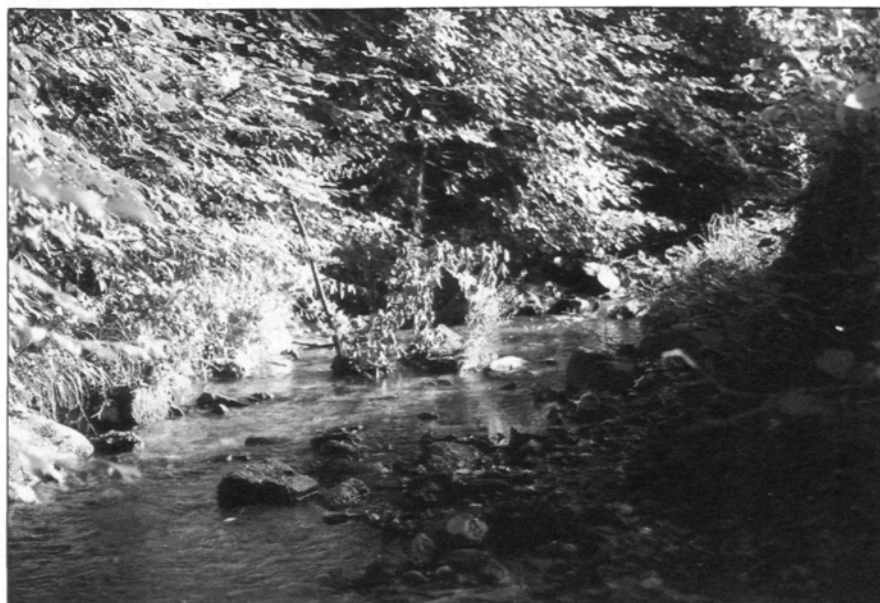
Der obere Abschnitt des Katzbaches ist naturbelassen (Abb. 2), ebenfalls der mittlere (Abb. 3), lediglich im Nahbereich der Straße ist stellenweise

Abb. 3: Katzbach – Höhe Elmberg (Stelle 2).

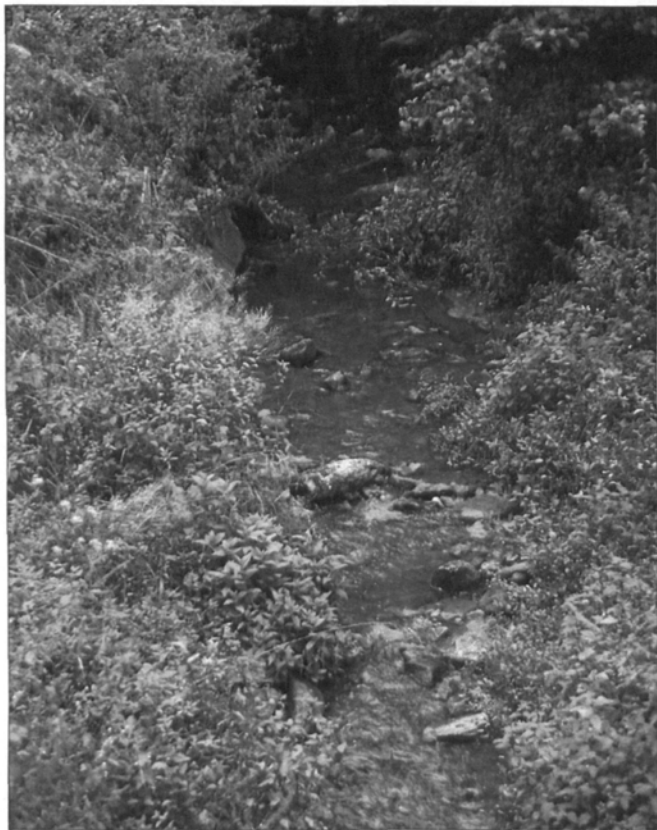
Abb. 2: Katzbach – oberster Abschnitt (Stelle 1).

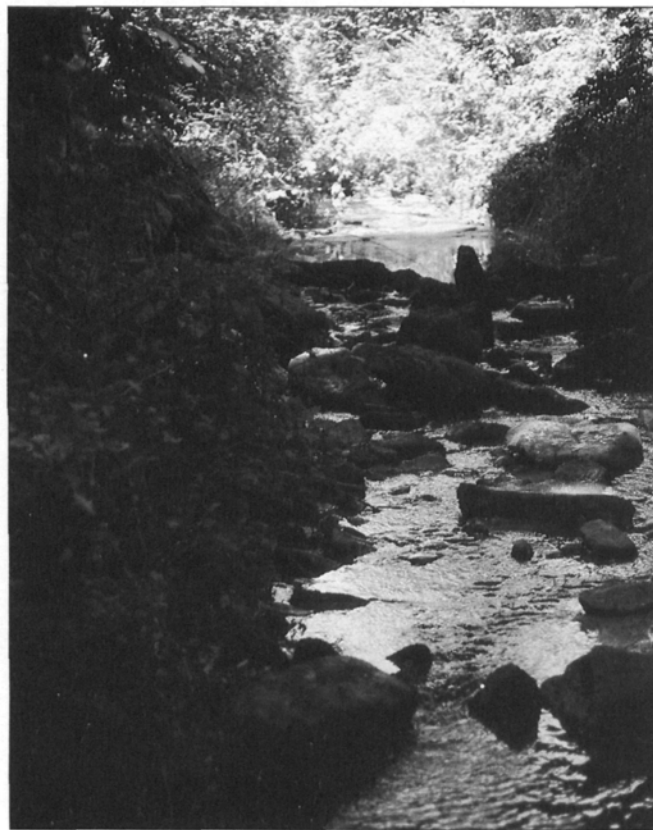
Abb. 4: Katzbach – mittlerer Abschnitt bachabwärts der Autobahnbrücke (Stelle 3).

eine Ufersicherung vorhanden. Die Stelle unterhalb der Autobahnbrücke ist mit einer Sohlensicherung versehen, bachabwärts davon weist der Katzbach wieder ein unverbautes Bachbett auf, stellenweise mit stärkerem (Abb. 4), meist mit geringem Gefälle. Der Bereich entlang der Straße zwischen Außertreffling und Katzbach ist charakterisiert durch eine harte Verbauung (Ufer- und Sohlensicherung vorhanden, Abb. 5) sowie hohe, für die Fische unüberwindliche Absturzbauwerke. Auch der letzte, von der Esterbacheinmündung bachabwärts befindliche Abschnitt wurde durch eine kanalartige Verbauung in ökologischer Hinsicht weitgehend entwertet (Abb. 6). Sehr deutlich geht dies auch aus den Querprofilen hervor (Abb. 7), die einen guten Eindruck von der Bachausgestaltung geben: der ständig wechselnden Bachbettbreite und Bachtiefe und des von einem zum anderen Ufer wechselnden Stromstriches. Im Gegensatz dazu weist das Regelprofil an Stelle 5 eine fast gleichmäßige Tiefe über das ganze Gerinne auf.

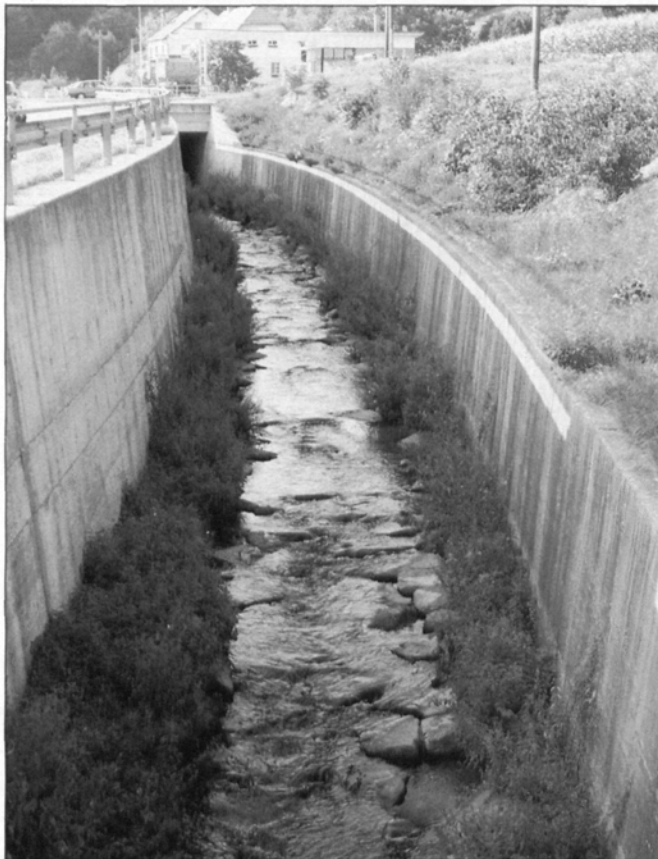
Abb. 5: Katzbach – unterer Abschnitt, bachaufwärts von Plesching.

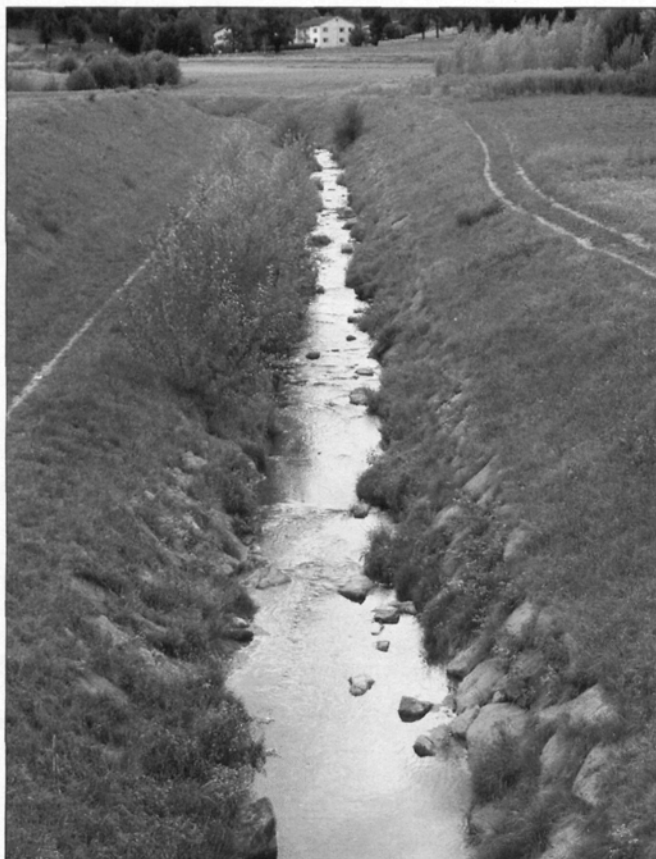
Abb. 6: Katzbach – unterster Bereich vor der Mündung (Stelle 5).

Die untersten Abschnitte des Katz- und Esterbaches sind ebenfalls kanalartig reguliert. Eine Revitalisierung dieser Strecken durch Einbringen von sog. „Fischsteinen“ oder anderen Strukturelementen sollte im Interesse der Fischerei unbedingt angestrebt werden.

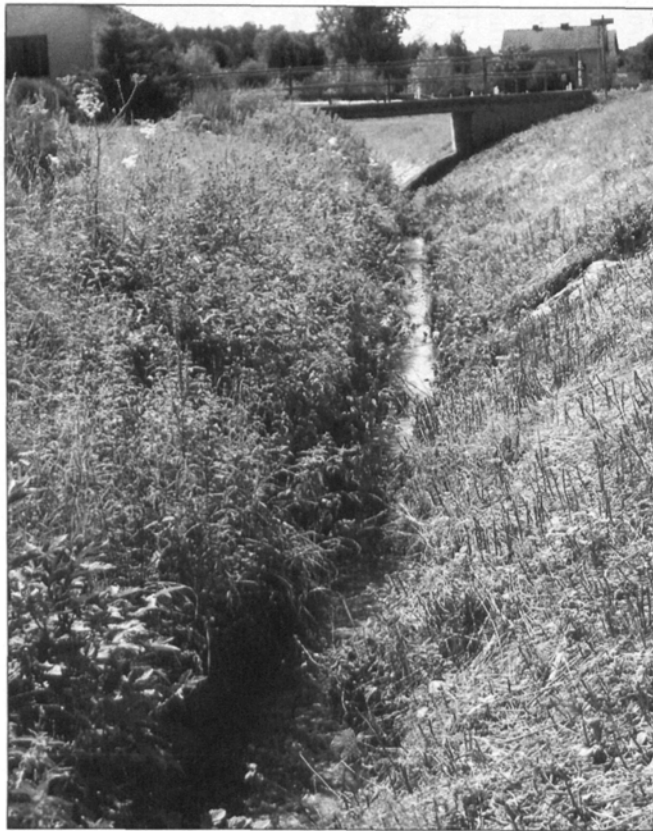
Der oberste Abschnitt ist in Form eines begradigten, weitgehend strukturlosen Straßenbegleitgerinnes ausgebildet (Abb. 8). Gerinneabwärts weist er eine harte Verbauung mit einer Sohlensicherung auf (Abb. 9). Der untere Abschnitt dagegen ist unverbaut, an den Ufern ist großteils eine Gebüschzeile vorhanden, die eine stärkere Beschattung des Bachbettes bewirkt. Dieser reich strukturierte Abschnitt ist weitgehend dem mittleren Abschnitt des Katzbaches vergleichbar, wie auch aus den Querprofilen hervorgeht (Abb. 10).

Abb. 8: Trefflingbach – oberster Abschnitt (Stelle 1).

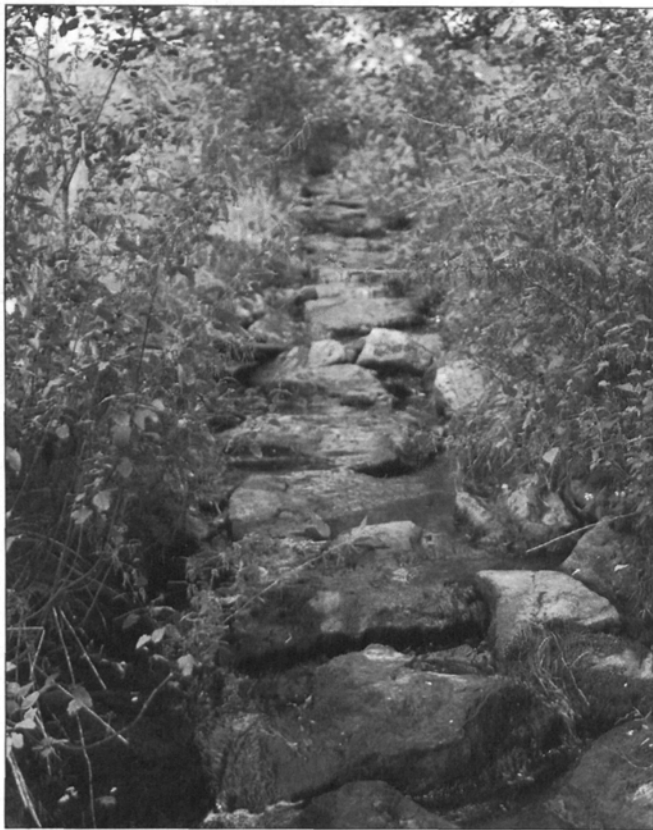
Abb. 9: Trefflingbach – mittlerer Abschnitt im Bereich der Autobahn (Stelle 2).
