Die Makrophyten der Altwässer mit *Stratiotes aloides* in Niederösterreich und Wien und ihre Beeinflussung durch landwirtschaftliche Nutzung

Masterarbeit

Wien, September 2015

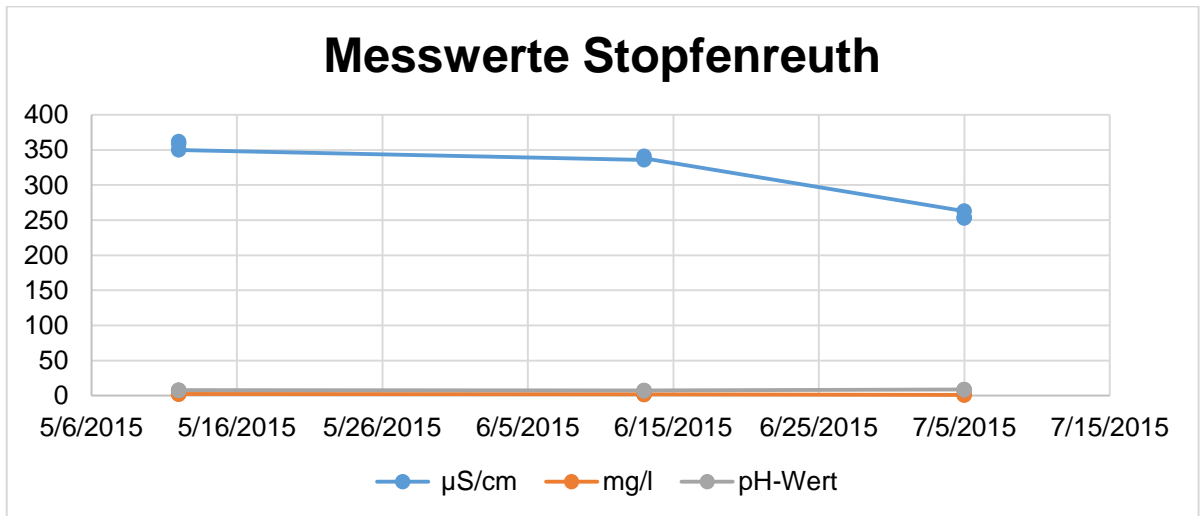
Abbildung 6: Messwerte von Stopfenreuth

Die Messungen am Standort Stopfenreuth haben ergeben, dass die elektrische Leitfähigkeit während der Untersuchungsperiode abgenommen hat. Die Werte des Sauerstoffpartialdrucks und die pH-Werte sind vollständigheitshalber angeführt. Die elektrische Leitfähigkeit kann Rückschlüsse auf die Veränderung der Ionenkonzentration, wie natürliche und anthropogene Salze, geben (vgl. NÜRNBERG 2015).

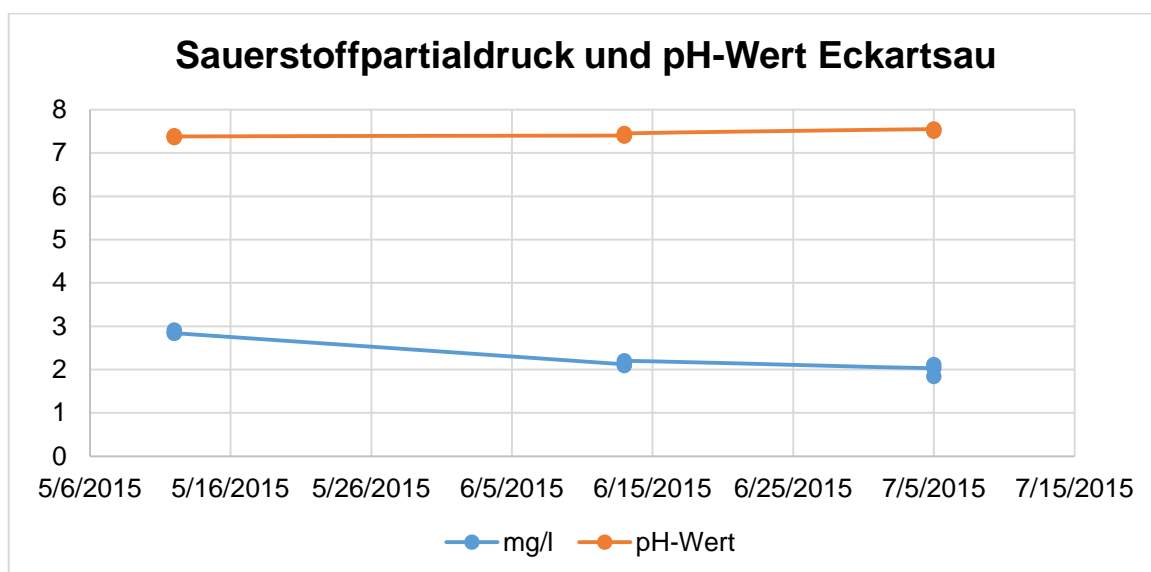
In Abbildung 10: Sauerstoffpartialdruck und pH-Wert Eckartsau konnten die Messungen des Sauerstoffpartialdrucks und des pH-Werts dargestellt werden. Die Zahlenwerte der Messergebnisse variieren leicht, wobei der pH-Wert tendenziell leicht ansteigt und der Sauerstoffpartialdruck etwas absinkt über die Untersuchungsperiode.

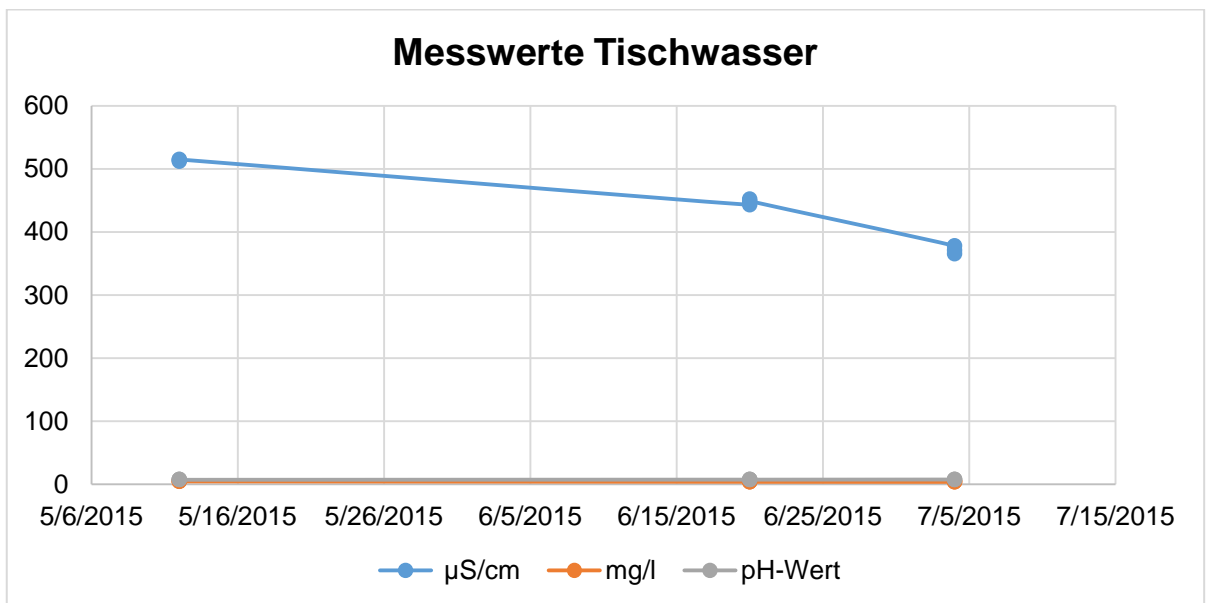
Abbildung 14: Messwerte am Untersuchungsstandort Tischwasser stellt die Messwerte am Standort dar. Ähnlich zu den vorherigen Abbildungen sanken auch an diesen Standorten die Messwerte der elektrischen Leitfähigkeit während der Untersuchungsperiode.

In Abbildung 13 kann, ähnlich wie in Abbildung 14: Messwerte am Untersuchungsstandort Tischwasser, ein Absinken der elektrischen Leitfähigkeit über die Vegetationsperiode erkannt werden. Dies weist auf eine geringere Ionenkonzentration in diesem Gewässer bei späteren Messzeitpunkten hin (vgl. NÜRNBERG 2015).

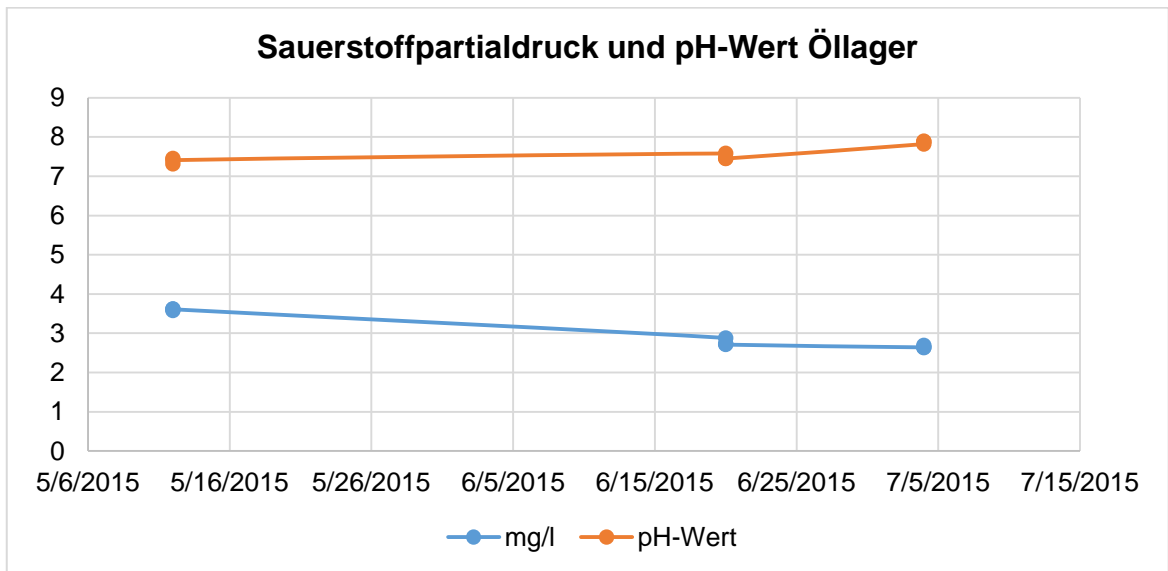
In Abbildung 15: Sauerstoffpartialdruck und pH-Wert am Standort Weiher am Öllager werden die gemessenen Werte für Sauerstoffpartialdruck und pH-Wert am Öllager dargestellt. Die Messwerte des pH-Werts steigen, während die Messwerte des Sauerstoffpartialdrucks etwas absinken.

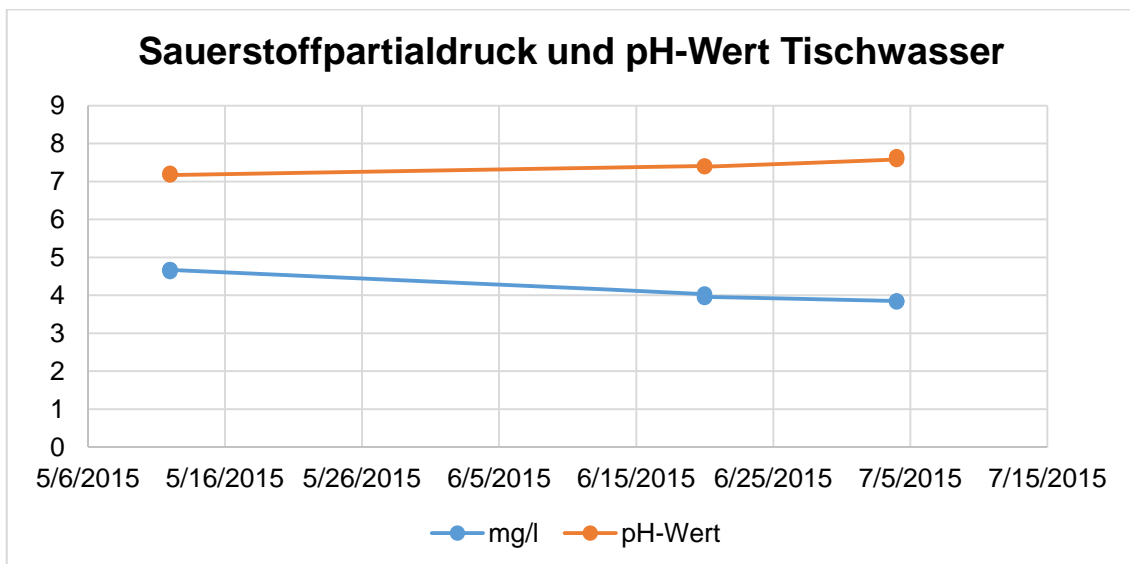
Am Untersuchungsstandort Tischwasser wurden ebenso Messungen durchgeführt. Diese wurde in Abbildung 17: Sauerstoffpartialdruck und pH-Wert Tischwasser dargestellt. Die Messwerte des pH-Werts stiegen über die Untersuchungsperiode hinweg an, während im gleichen Zeitraum die Messwerte des Sauerstoffpartialdrucks etwas absanken.

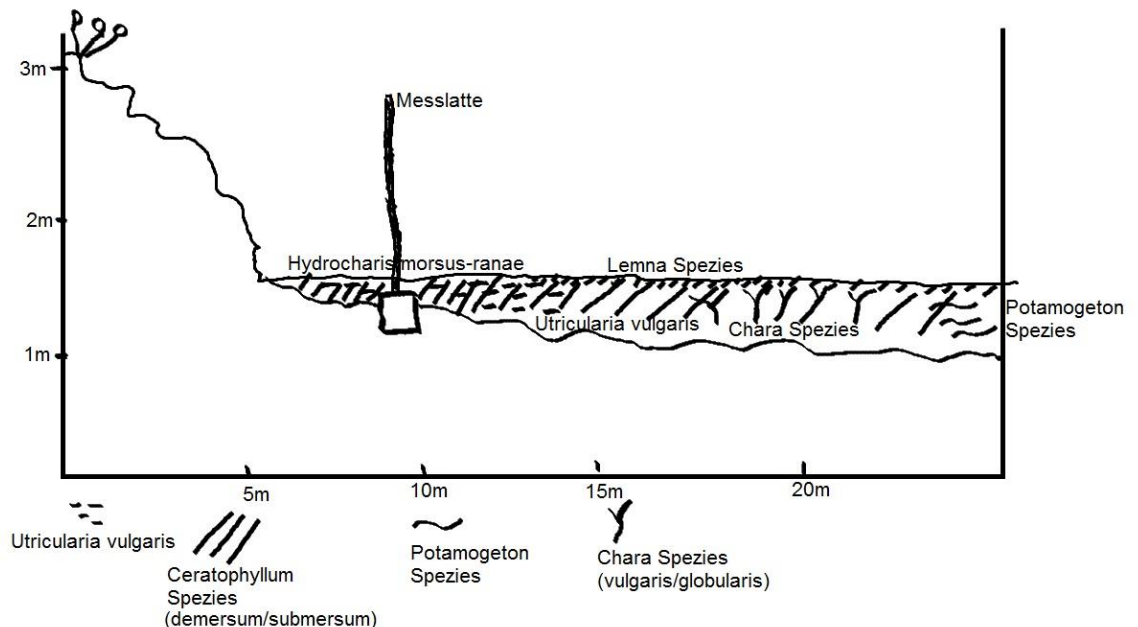
In Abbildung 19: Transekt Stopfenreuth wird versucht, einen räumlichen Bezug zum Untersuchungsstandort bei Stopfenreuth darzustellen. Der linke Rand der Abbildung stellt die Haupteinstiegsstelle am Marchfeldschutzdamm dar. Als markanter Punkt wurde die Wasserstandsmesslatte am Altwasser skizziert. Der Bestand einiger Vegetationseinheiten konnte, anhand der Legende ersichtlich, verzeichnet werden. Die Längemaßskala verläuft in südöstlicher Richtung.

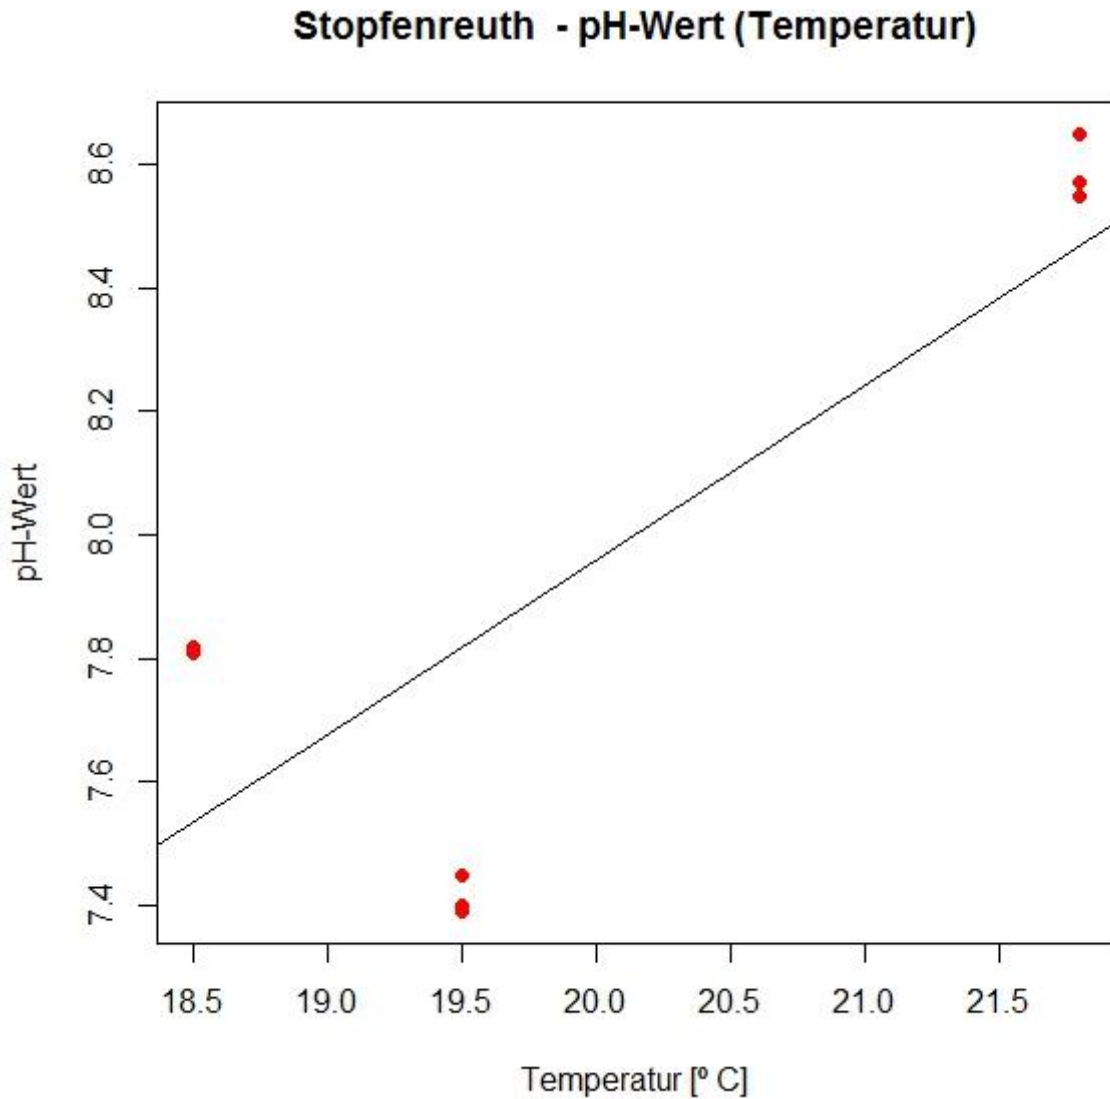
In Abbildung 20: Messwerte pH-Wert am Standort Stopfenreuth wurden die gemessenen pH-Werte des Standorts Stopfenreuth abgebildet. Ein leichter Trend zu einer pH-Wertsteigerung konnte dokumentiert werden. Die Messwerte befinden sich allerdings auf einem ähnlich hohen Niveau, signifikante Schwankungen konnten nicht beobachtet werden. Einen möglichen Einfluss auf die Entwicklung des pH-Wertes könnte die veränderte Temperatur, die über die Untersuchungsperiode tendenziell anstieg (von 18,5 °C am 12.5.2015 auf 21,8 °C am 5.07.2015), gehabt haben. So könnte durch den Temperaturanstieg vermehrt CO₂ in die Luft diffundiert sein.

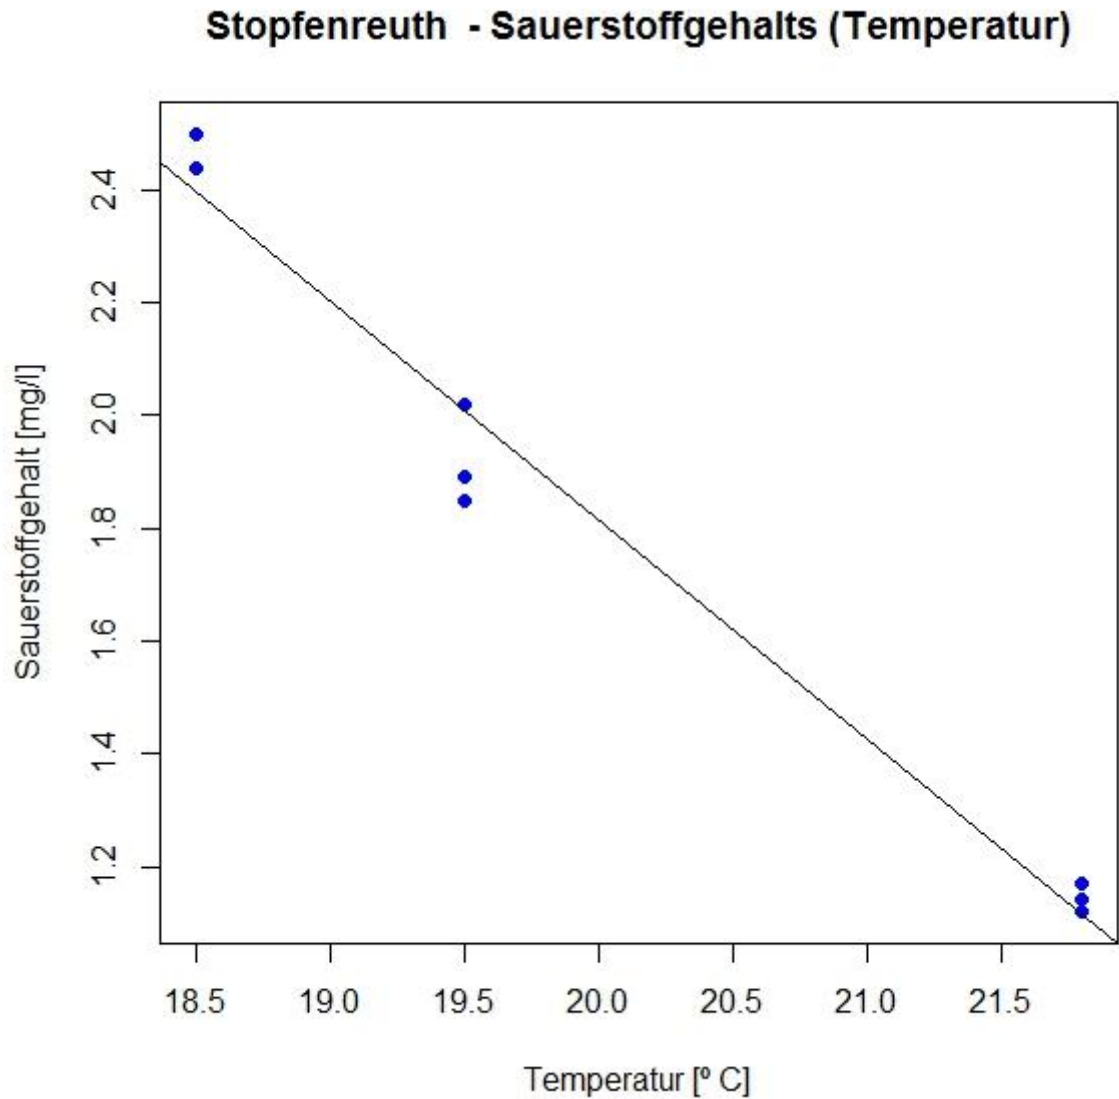
In Abbildung 21: Messwerte des Sauerstoffpartialdrucks am Standort Stopfenreuth wurden die Messwerte des Sauerstoffpartialdrucks in Stopfenreuth dargestellt. Es kann ein Sinken der Messwerte in mg/l über den Zeitraum der Untersuchungen dokumentiert werden. Gemessen wurde am 12.05.2015, am 13.06.2015 und am 15.07.2015. Ein Anstieg der Temperatur wie auch ein vermehrtes Wachstum der aquatischen Vegetationseinheiten könnten den Abfall des Sauerstoffpartialdruckes verursacht haben.

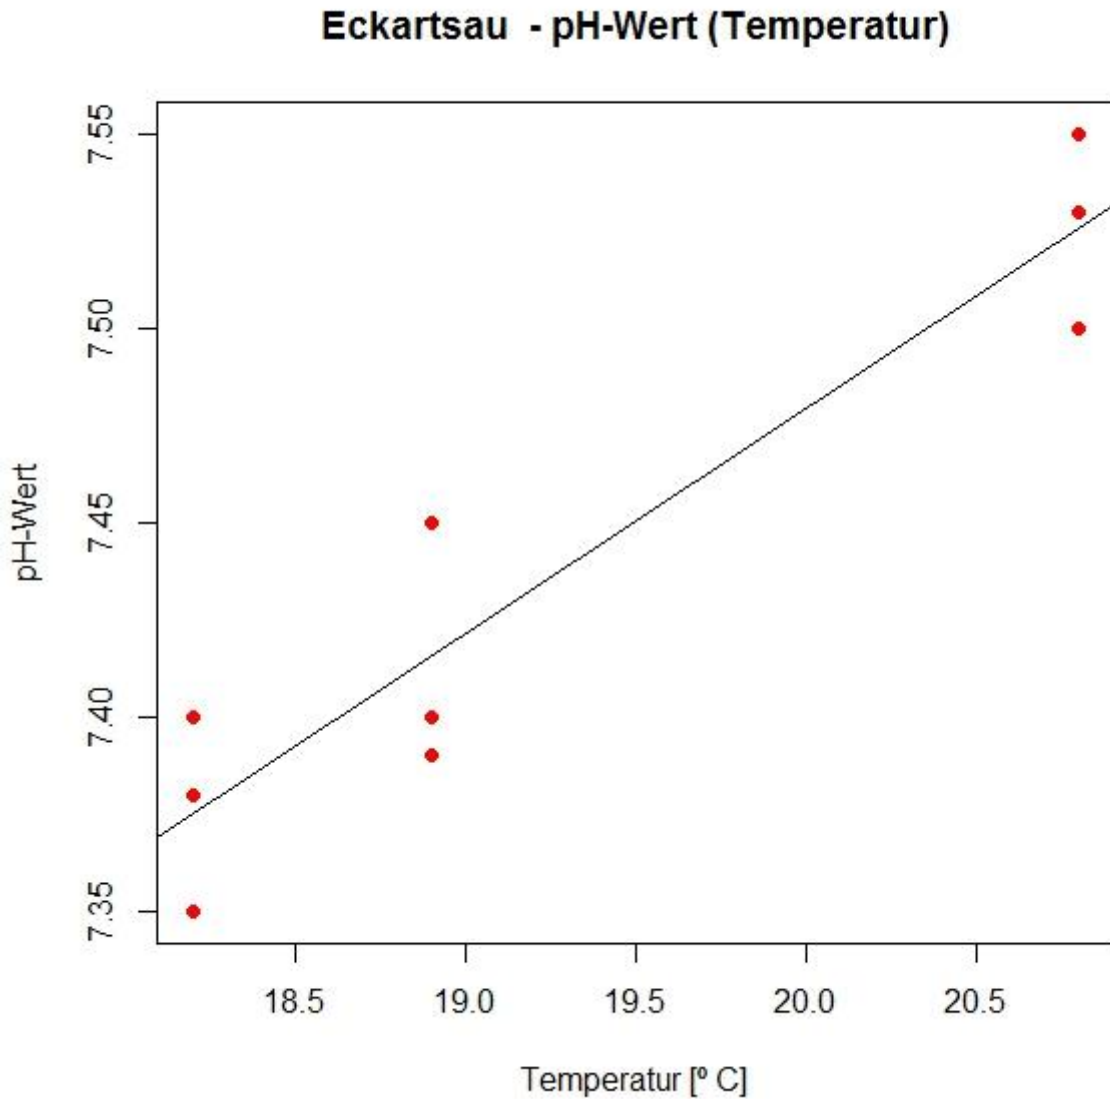
In Abbildung 24: Ergebnisse der pH-Werte und der Temperatur am Standort bei Eckartsau wurden die Messergebnisse der pH-Wertmessungen in Korrelation mit den dokumentierten Temperaturen gemessen. Ein Anstieg der Werte konnte tendenziell beobachtet werden. Dieser Effekt könnte möglicherweise mit der veränderten Löslichkeit von Gasen, besonders CO_2 , zusammenhängen. Des Weiteren könnten Einflüsse durch den Zuwachs der submersen und emersen Vegetationseinheiten mitwirken. Die verschiedenen Messwerte könnten ebenso durch minimale Abweichungen von Mess-tiefen und Wasserströmungen teilverursacht werden.

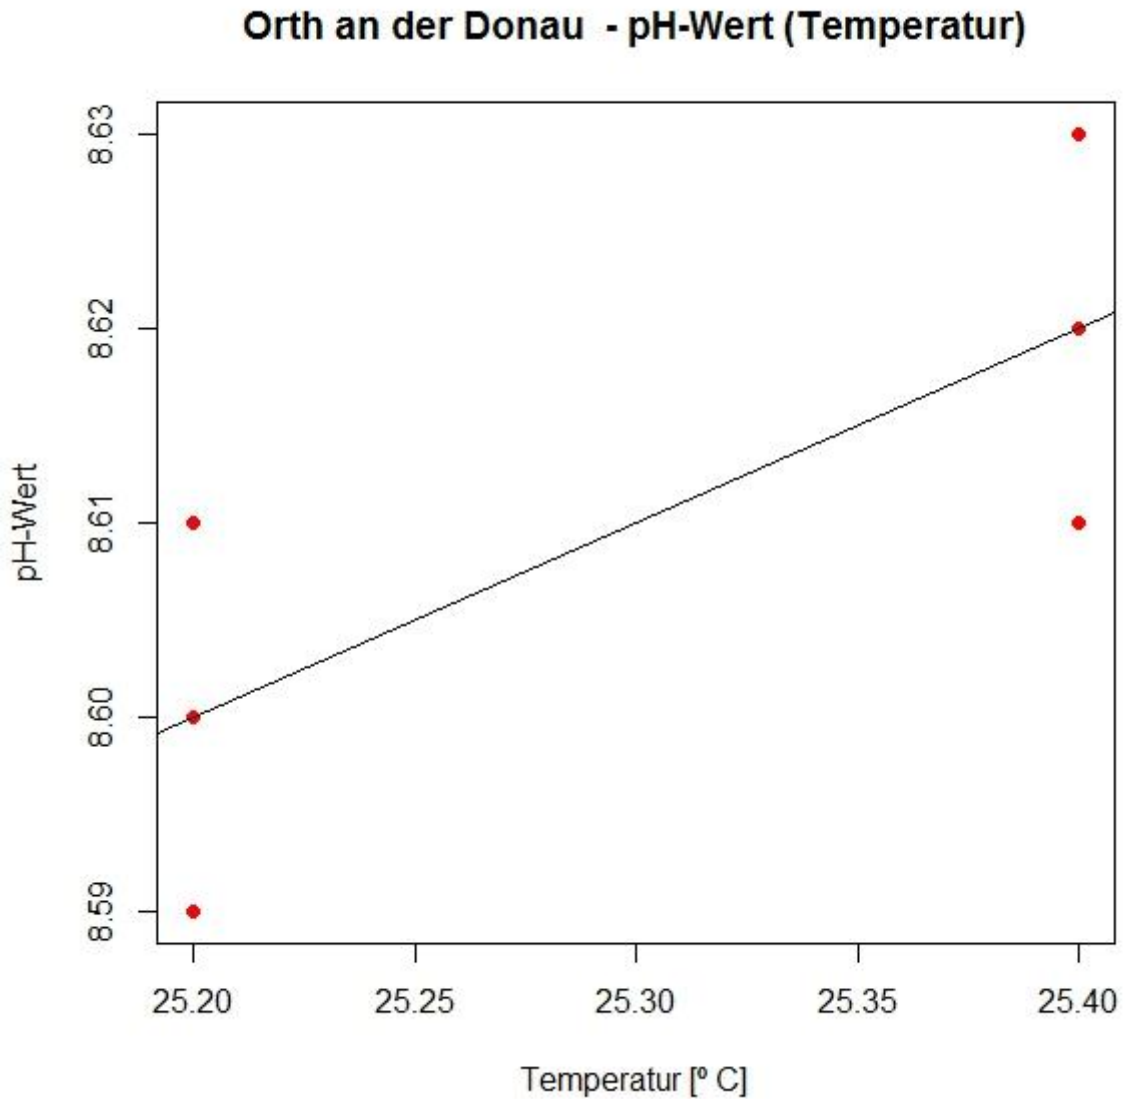
In Abbildung 28: Entwicklungen der pH-Werte und der Temperatur am Standort bei Orth an der Donau wurden die pH-Werte und die gemessenen Temperaturen an diesem Untersuchungsstandort dargestellt. Über die zeitlich als ‚kurz‘ einzuschätzende Untersuchungsperiode wurden tendenziell leicht steigende pH-Werte gemessen. Zur besseren Vergleichbarkeit der Messwerte erfolgten die Messungen jeweils zur selben Tageszeit, gegen 13 h, um tageszeitliche Schwankungen der Messgrößen zu vermeiden. Die Messungen ergaben sehr ähnliche Ergebniswerte, leichte Unterschiede und Messungenauigkeiten könnten einen Einfluss auf die Schwankungen gehabt haben.

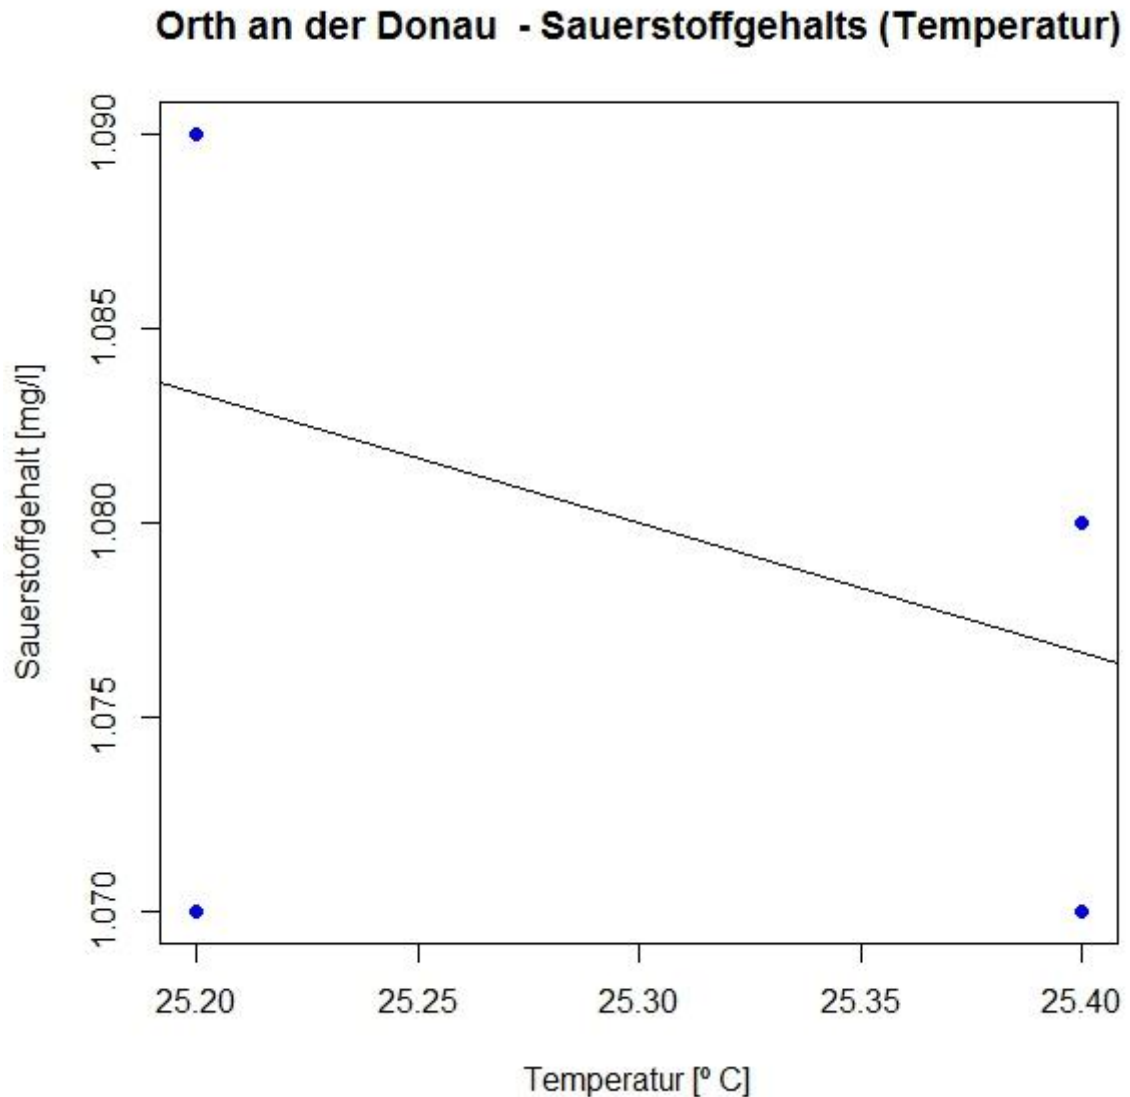
Die Abbildung 29: Entwicklungen des Sauerstoffpartialdrucks am Standort bei Orth an der Donau stellt die Entwicklung des Sauerstoffpartialdrucks über die Messperiode dar. Auf der x-Achse wurden die gemessenen Temperaturen eingezeichnet. Ein Abfall des Sauerstoffpartialdrucks über den Untersuchungszeitraum konnte tendenziell erkannt werden. Allerdings kann der Untersuchungszeitraum als ‚kurz‘ beurteilt werden, die Messzeitpunkte waren der 03.08.2015 und der 13.08.2015. Die Anzahl der Messungen und die Dauer der Untersuchungsperiode beeinflussen die Signifikanz der Ergebnisse. Jedoch können ähnliche Tendenzen wie an anderen Standorten beobachtet werden. Ein Absinken des Sauerstoffpartialdrucks bei höheren Temperaturen kann durch die veränderte Löslichkeit der Gase im Wasser begründet werden.

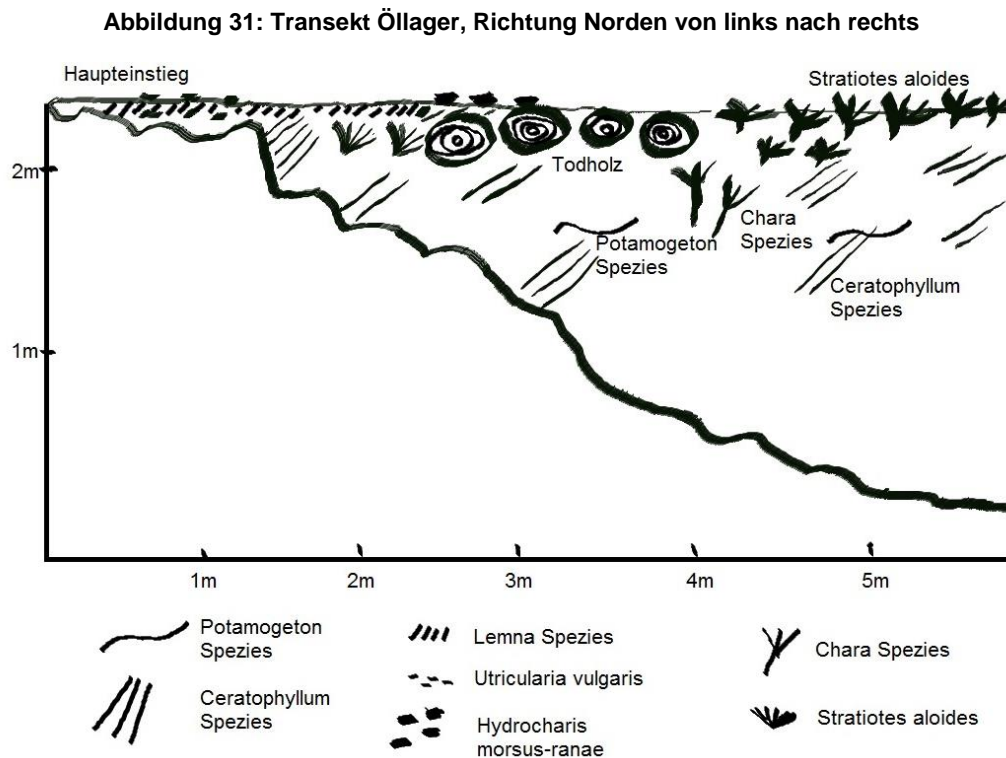
Abbildung 31: Transekt Öllager, Richtung Norden von links nach rechts stellt ein Transekt des Standorts Weiher am Öllager dar. Es werden Freiwassertiefen und Vegetationseinheiten dargestellt. Als Ausgangspunkt wurde der Haupteinstieg im Süden gewählt. Die Möglichkeit, das Gewässer zu bewässern, war durch die Wassertiefe und die Untergrundverhältnisse auf eher ufernahe Regionen beschränkt.

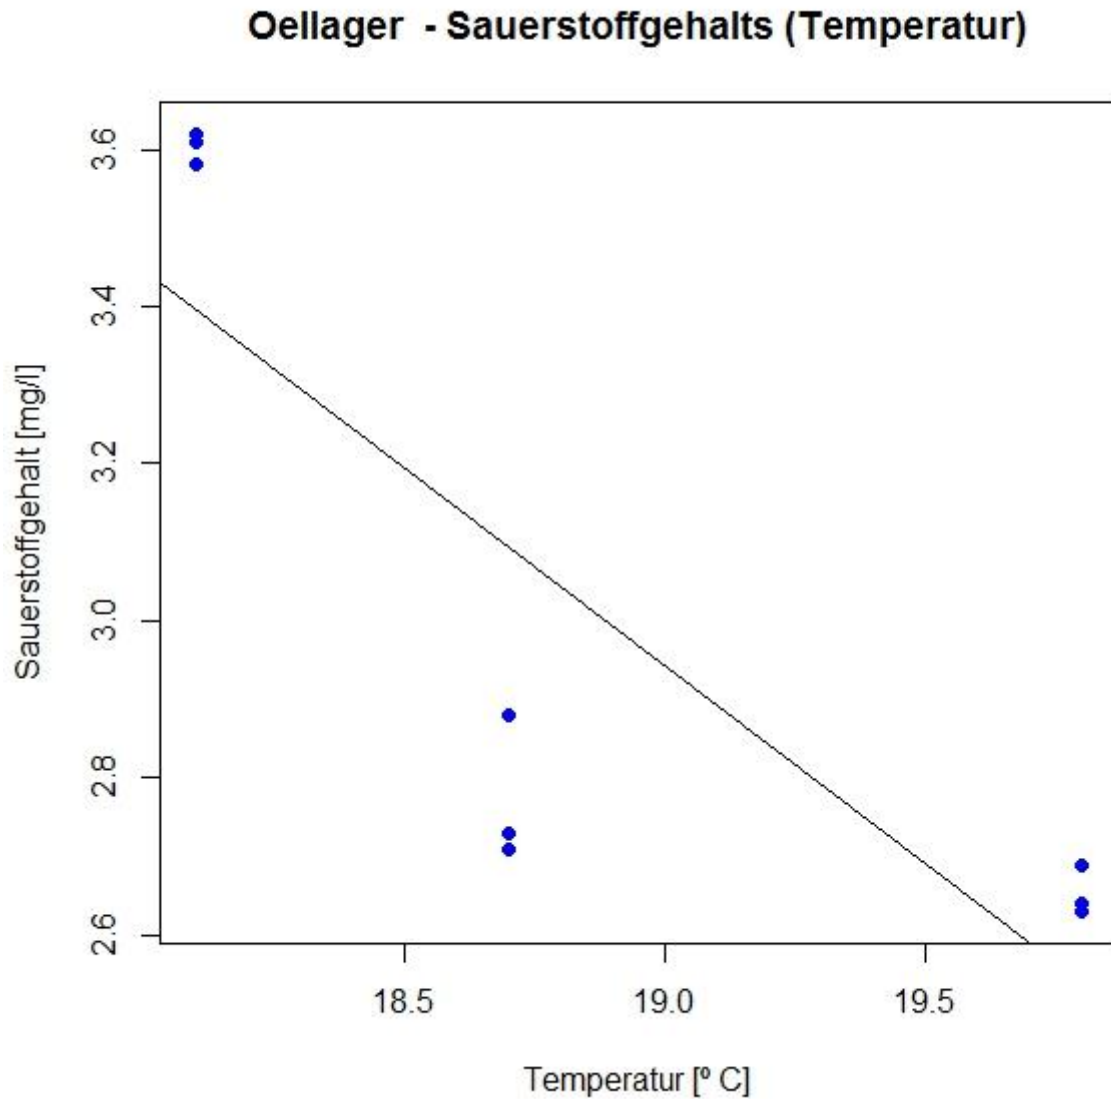
Die Abbildung 33: Zeitliche Entwicklung des Sauerstoffpartialdrucks am Standort Öllager zeigt die Messwerte des Sauerstoffpartialdrucks in mg/l am Standort Öllager. Es wurde tendenziell ein Absinken der Werte erhoben. Ursache hierfür könnte ein Anstieg der Temperatur sein. Es könnten aber auch andere Faktoren über die Untersuchungsperiode berücksichtigt werden, wie Nährstoffeintrag oder vermehrtes Wachstum der Vegetationseinheiten.

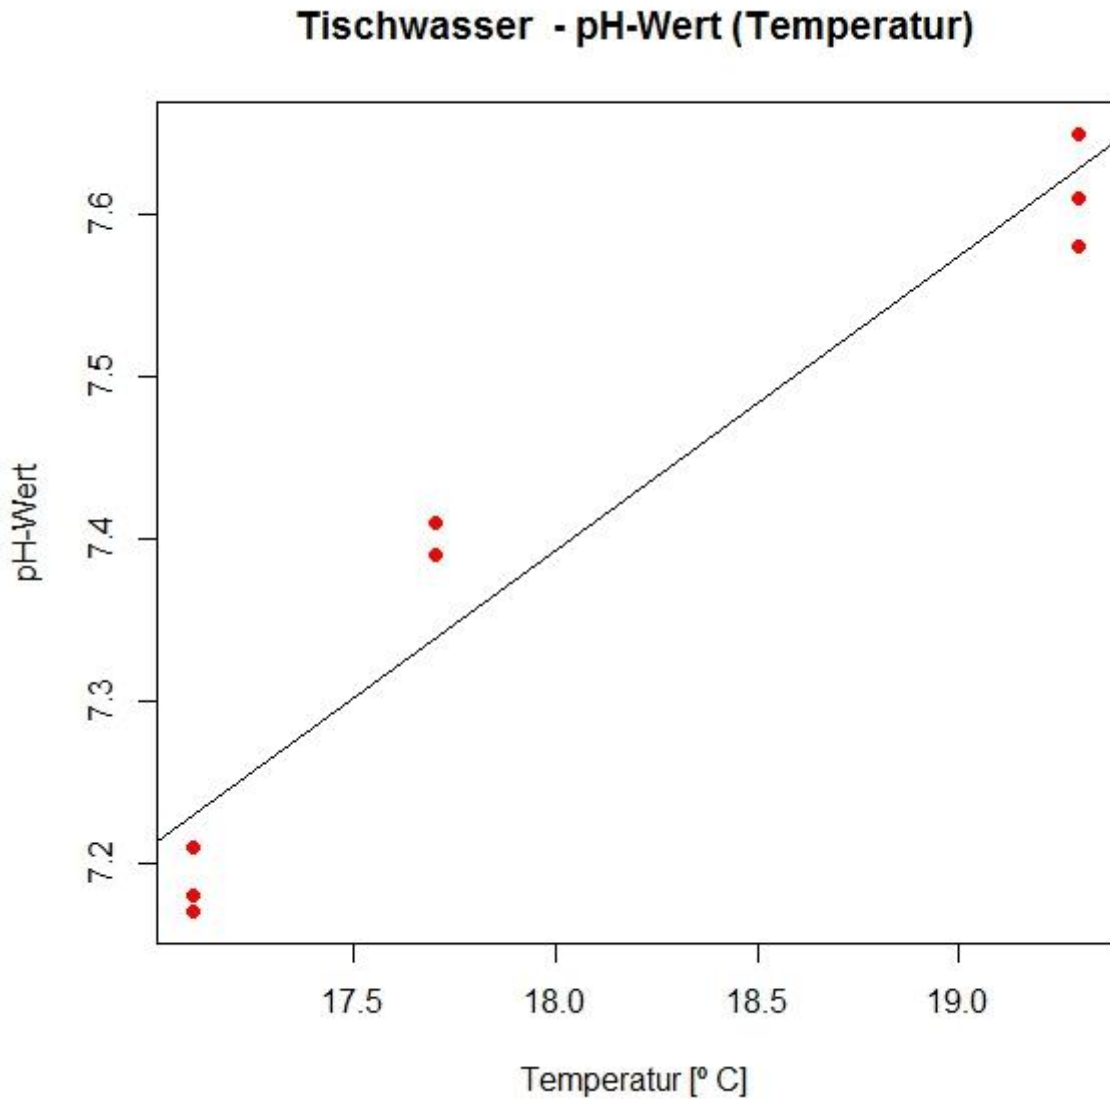
Die Abbildung 40: pH-Wert-Messungen am Standort Tischwasser stellt die gemessenen pH-Werte am Standort Tischwasser dar. Es fanden Messungen am 12.05.2015, 20.06.2015 und 04.07.2015 statt. Temperaturmessungen zeigten eine Temperaturerhöhung von 17,1 °C auf 19,3 °C über die Messperiode hinweg. Ein Zusammenhang zwischen Temperaturanstieg und dem Steigen der pH-Werte kann vermutet werden.

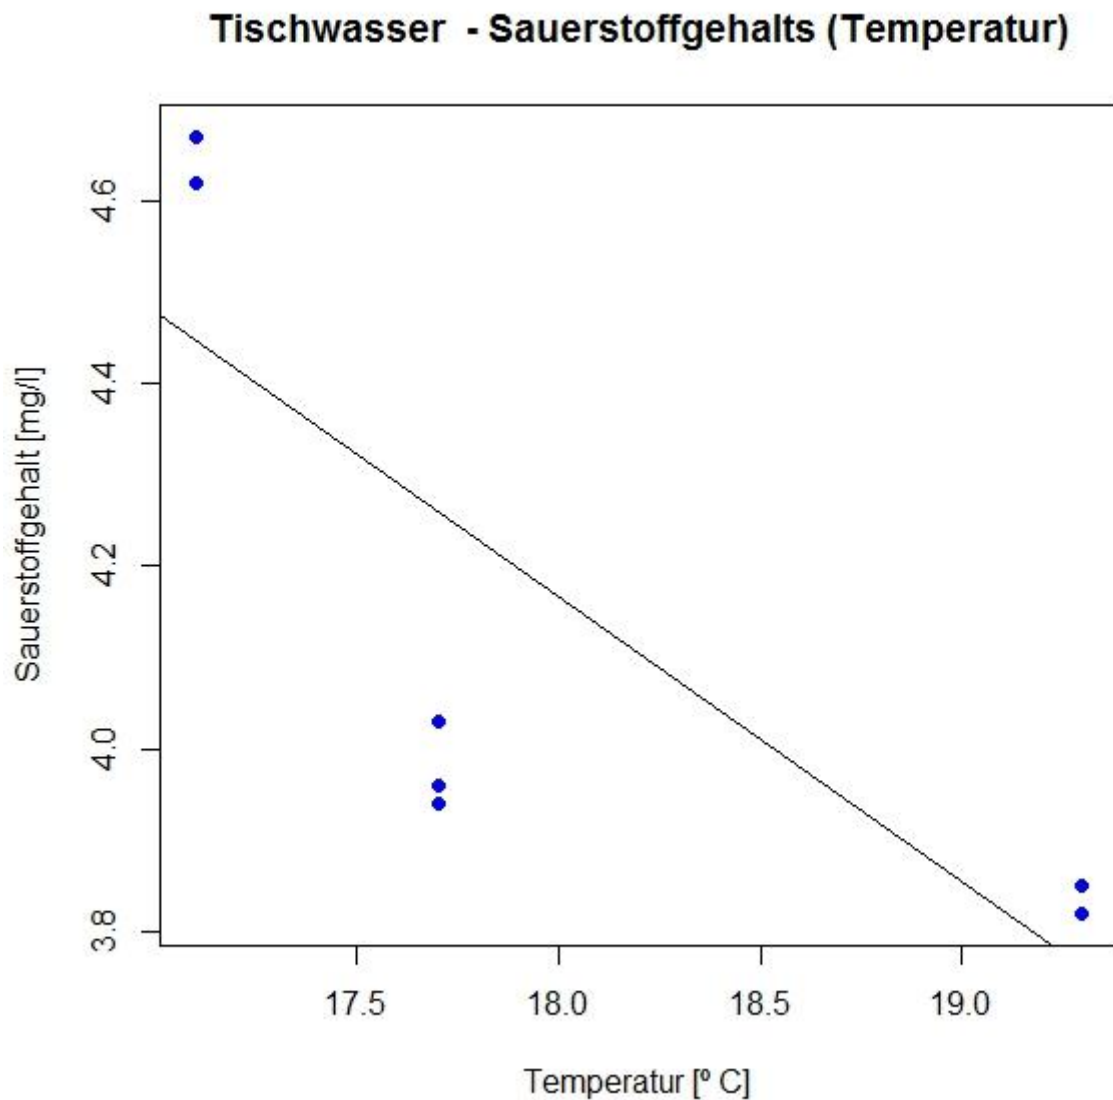
In Abbildung 48 wird anhand des Standorts Tischwasser die Korrelation zwischen Sauerstoffpartialdruck und Temperatur dargestellt: Ein Absinken des Sauerstoffgehalts durch erhöhte Temperaturen kann physikalisch dokumentiert werden. Des Weiteren haben Vegetationseinheiten durch ihre Fotosyntheseleistungen sowie Zellatmung Einfluss auf diese Entwicklung. Eine Zunahme der submersen und emersen Vegetationsdichte konnte tendenziell an den Standorten über die Untersuchungsperiode hinweg beobachtet werden.
