ISSN 0077-6025 Natur und Mensch	Jahresmitteilung 1986	Seite: 105-118	Naturhistorische Gesellschaft Nürnberg e.V. Gewerbemuseumsplatz 4 · 8500 Nürnberg 1
------------------------------------	--------------------------	-------------------	--

Renate Illmann

Reaktivierung fossiler Karstformen in der Oberpfälzer Alb

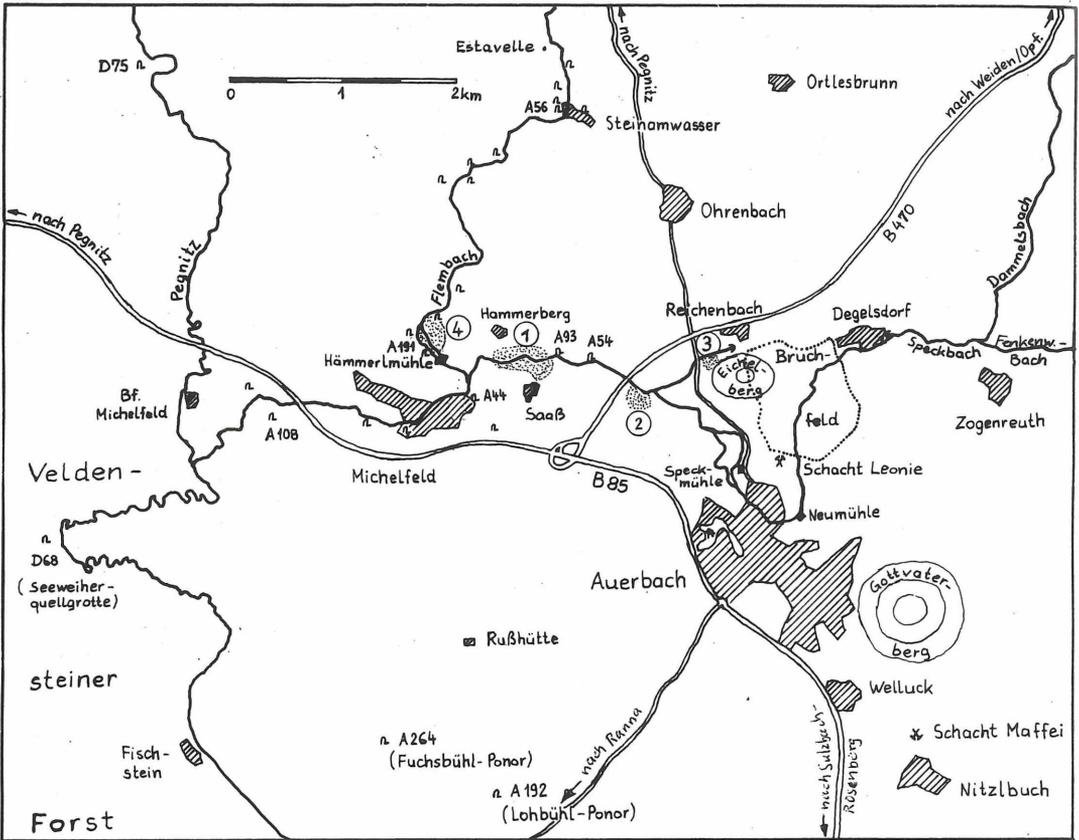
Lageplan zu den Erdfallgebieten:

- 1 Müllschlucker-Erdfälle, 2 Zwei-Bäume-Erdfall, 3 Speckbachversinkung, 4 Mühlbachversinkung und Fleimbach-Ponor.

- 1** nördlich des Weilers Saaß („Müllschlucker-Erdfälle“)
- 2** im Speckbachtal östlich der B470-Überführung („Zwei-Bäume-Erdfall“)
- 3** beim Dorf Reichenbach (Speckbachversinkung)
- 4** im Flembachtal bei Hämmerlmühle - Staubershammer (Mühlbachversinkung, Flembachponor).

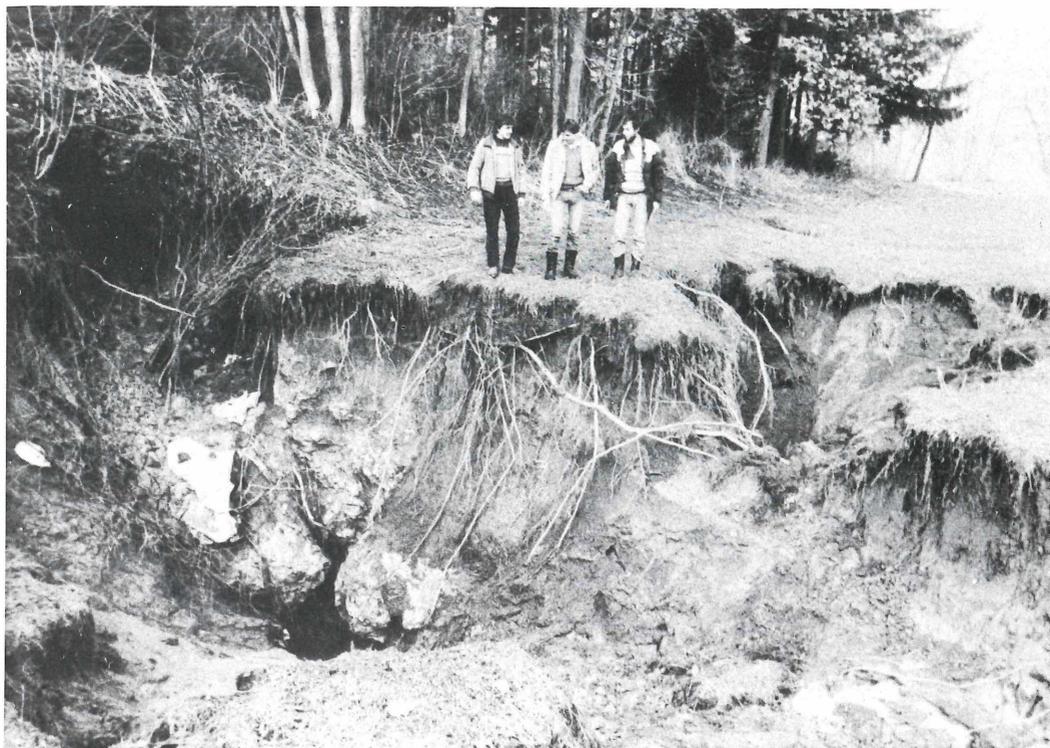
Müllschlucker-Erdfall bei Saaß, Zustand Ostern 1984, Ansicht von O. Rechts in Bildmitte ist der ursprüngliche Einbruch zu erkennen.
Foto: Peter Ehler

Im Sommer 1983 wurden im Wiesengrund nördlich des Speckbaches zwei kleinere und ein größerer Erdfall angetroffen, welche schon seit 1980 bzw. 1981 bestanden. In der südlichen Talau, an der Böschung zur ersten Ackerterrasse, fand sich ein Einbruch von 4 x 2 m, 2 m tief, mit anstehendem Gestein an der Hangseite, sowie an der Böschung zur zweiten Ackerterrasse ein weiterer, gleichgroßer Einbruch. Besonders entwicklungsfreudig zeigte sich das Loch, wo Fels freigelegt war. Während die anderen Löcher, teilweise aufgefüllt, zunehmend verschwemmt wurden (es gibt häufig Überflutungen), hatte sich der Erdfall am Felsen 11 Monate später um einen Krater von 4 m Tiefe und ca. 8 m Länge erweitert, der östlich an den ursprünglichen Einbruch angrenzte. Am Grunde des Trichters war Fels mit einer hineinziehenden Spalte zu sehen.

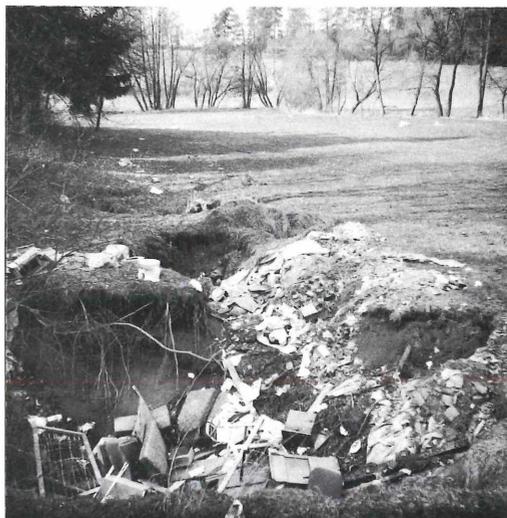
Müllschlucker-Erdfall von OSO, März 1985. Auf den Wiesen liegt verschwemmter Müll von der letzten Überflutung.

Landratsamt Amberg-Sulzbach informierte. (Das Speckbachtal ist hier Trinkwasserschutzgebiet.) Im Herbst 1985 ließ die Kreisbehörde den Müll aus den Dolinen abfahren und die Löcher teilweise auffüllen. Durch die

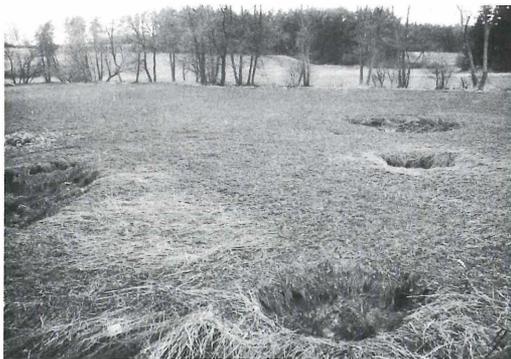
Drei Einbrüche östlich vom Müllschlucker-Erdfall, dessen NO-Spitze am linken Bildrand zu sehen ist. März 1986.

Im Laufe des Jahres 1984 entstanden außerdem in geringer Entfernung drei Erdfälle östlich auf der Wiese, Durchmesser 2-5 m, ein Einbruch direkt vor der Spitze des Einlaufgrabens (Durchm. 2 m), ein Erdfall im Acker oberhalb der Hauptdoline (Durchm. 2 m), sowie ein Erdfall von 1,5 m Durchmesser mitten im Acker während der Erntearbeit, als ein Mähdrescher darüberfuhr; ferner zwei Einsenkungen westlich im Anschluß an den ursprünglichen Erdfall. Die beiden Löcher im Acker wurden verfüllt; dasjenige oberhalb des Haupttrichters sackte mehrfach nach. Im Frühjahr 1985 entstand ein neuer kleiner Erdfall (Durchm. 1 m) auf demselben Acker, der erst im Herbst 1986 verfüllt wurde. Die beiden Dolinen mit anstehendem Fels, die von einem Feldweg oberhalb und von der Wiese aus gut mit Fahrzeugen zu erreichen sind, wurden zunehmend mit Müll beladen, erweiterten sich aber mit jeder Überschwemmung. Wegen der Müllablagerungen – unter denen sich auch Behälter mit Giftstoffen befanden – benachrichtigte die Karstabteilung die EWAG Nürnberg, welche ihrerseits das

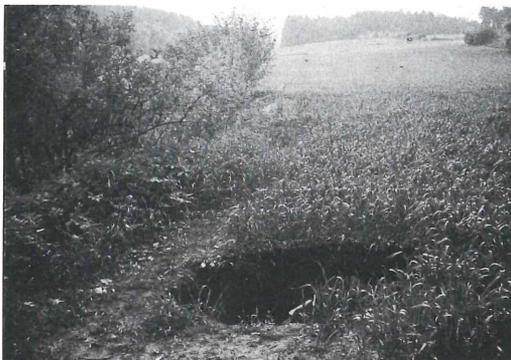
Einbruch im Acker oberhalb des Müllschlucker-Erdfalles, Juni 1984.

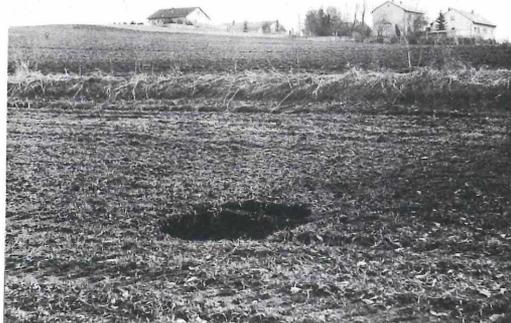
Erdfall im Acker bei Saaß, März 1985.

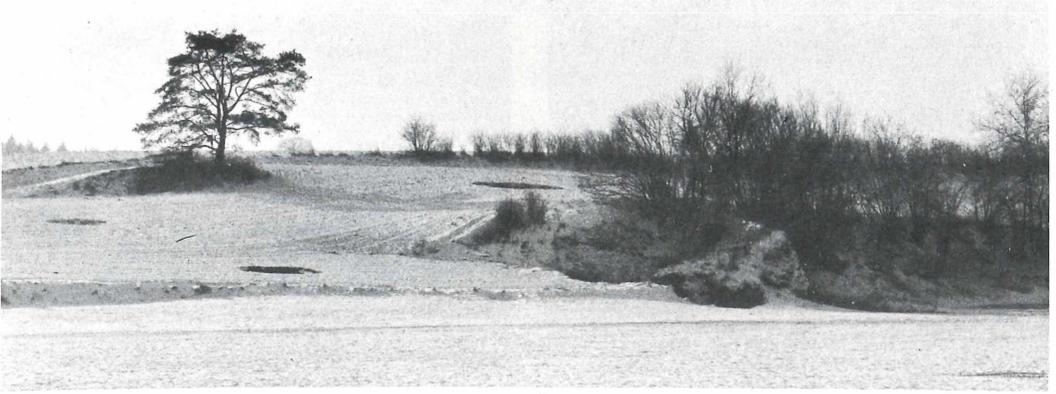
Situation des Zwei-Bäume-Erdfalles am südlichen Rand des Speckbachtals, Ansicht von NO, Januar 1987. Links im Acker sind drei Einbrüche zu erkennen; die vier Dolinen des Zwei-Bäume-Erdfalles gruppieren sich um die Felsnase in der rechten Bildhälfte.

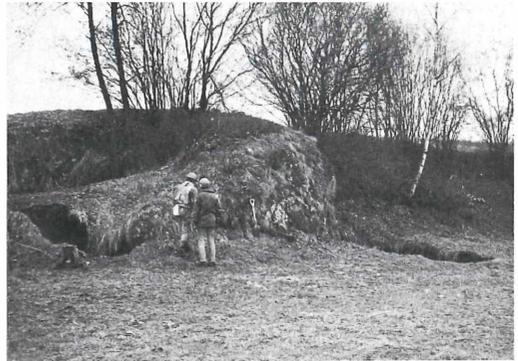
Doline 2 (links) und 3 des Zwei-Bäume-Erdfalles am 1.4.84, Ansicht von NO.

Im Laufe der Zeit entdeckten wir wasserwegsame Verbindungen sowohl von Doline 2 als auch von Doline 3 zu Doline 1. Die westliche Felswand von Doline 2 wies eine Spalte auf, die Sichtverbindung in eine Aus- höhlung der nördlichen Wand von Doline 1 hatte. Die Tiefe von Doline 3 wuchs im Laufe des Jahres 1984 von 21/2 auf 4 m, wobei an der Sohle zwei Felsgänge freigelegt wurden. Das Hochwasser lief vorzugsweise an der Nordspitze von Doline 3 ein, die sich mit fortschreitender Erosion immer weiter zur Tiefenzone des Geländes verlagert. Am Ende des östlichen Felsganges wurde in letzter Zeit ein Kanal freigespült, der direkt zu Doline 1 führt.

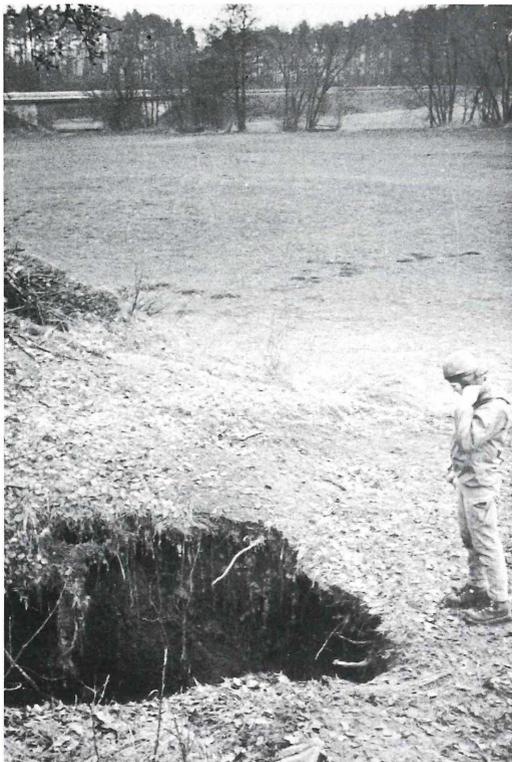
Doline 1 von SO, April 1984

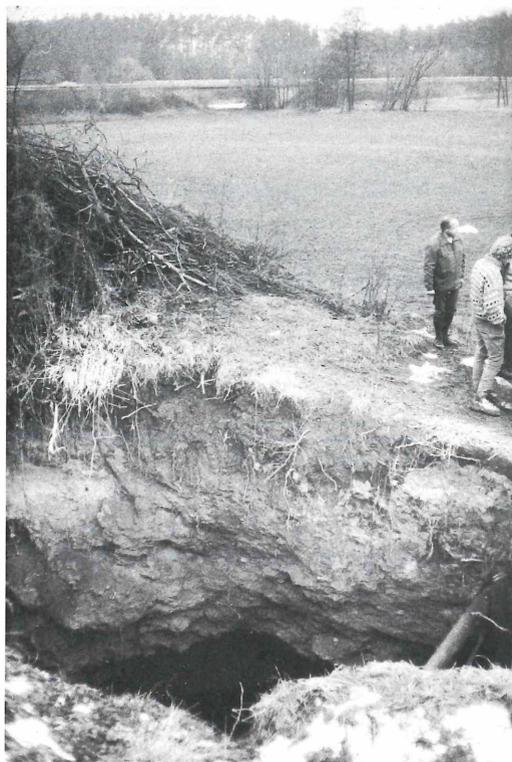
Doline 1 von SO, März 1985

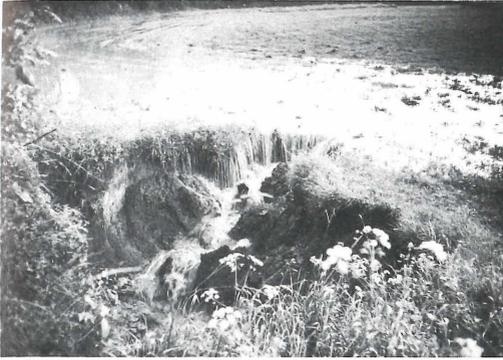
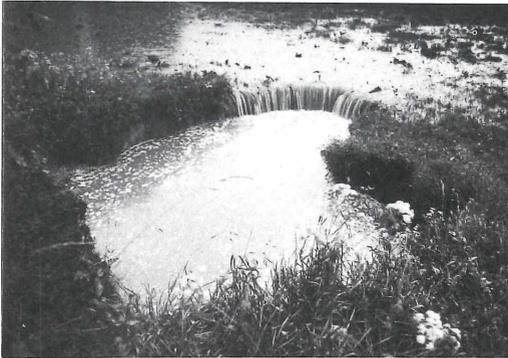
Doline 3 nach Unwetter am 17.6.86: Einströmen des Wassers um 20.25 –

höchster Wasserstand um 20.55

Im Laufe des Jahres 1986 konnte durch Beobachtung der Dolinen bei verschiedenen Hochwässern Klarheit über die Rolle des Wassers gewonnen werden. Die rasche Überflutung des Areals erklärt sich dadurch, daß in dem Straßendamm der B470 ca. 200 m westlich der Erdfälle ein Rohr verlegt ist, das Hochwasser aus den Wiesen oberhalb des Dammes durch einen Kanal in den Speckbach unterhalb der Straßenüberführung leiten soll. Durch die Tiefenlage der oberen Wiesen fließt aber das Wasser schon bei leicht erhöhter Wasserführung des Speckbaches durch den Kanal und das Rohr talaufwärts in den Erdfall, lange bevor der Bach auf dessen Höhe über die Ufer tritt.

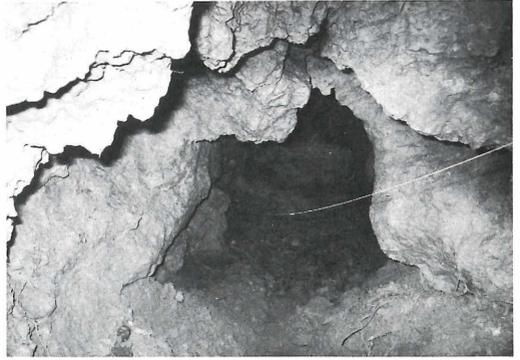
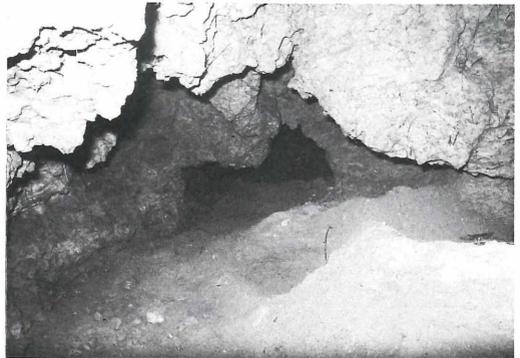
Höhle im Zwei-Bäume-Erdfall, im November 1985

... und im Dezember 1986. Durch Überflutungen ist der Höhlengang mit Sediment verschüttet worden.

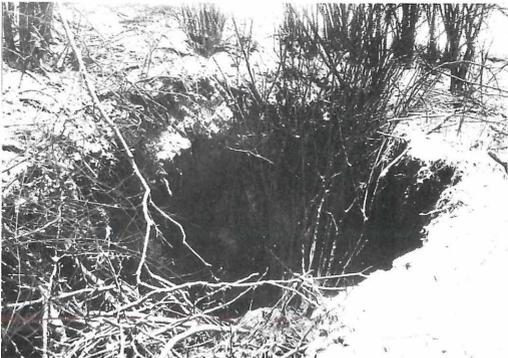
Doline 4, Januar 1987

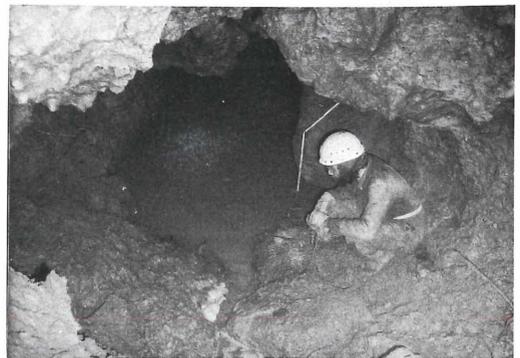
Höhle bei leichter Überflutung am 6.10.85; in Bildmitte vorn fließt das Wasser frei in einen Felskanal ab.

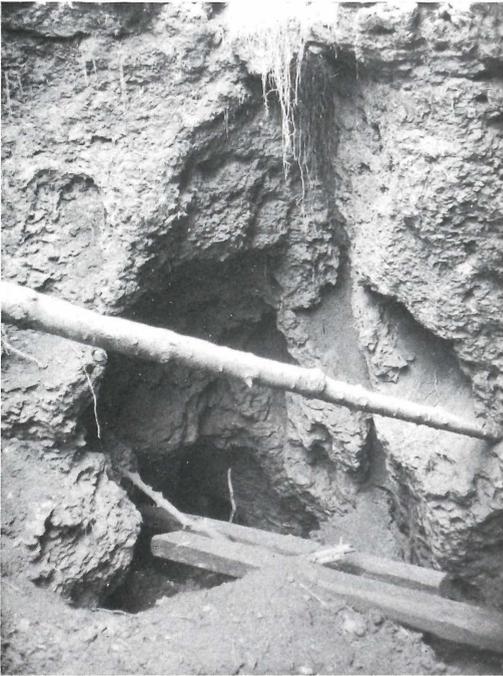
Doline 1 mit Höhleneingang, April 1986.

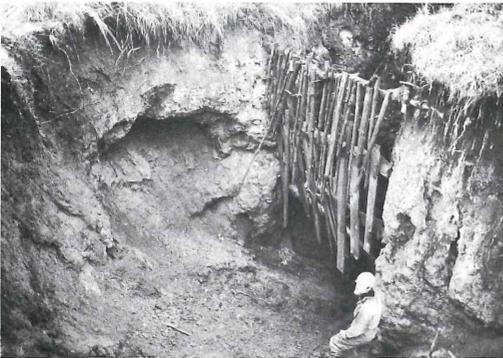
Doline 1, Dezember 1986. Die steilwandigen Formen eines bisher verschütteten Karstreliefs treten durch Ausschwemmung der Verfüllung immer deutlicher zutage. In der Wand links deutet sich ein noch verfüllter Hohlraum an.

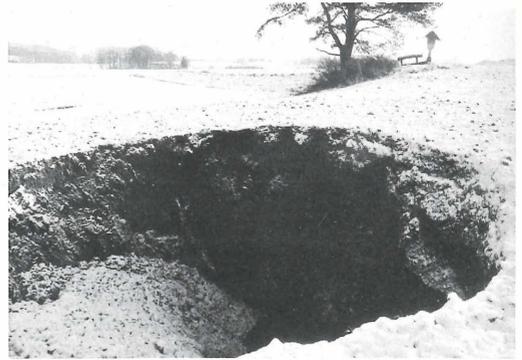
Großer Einbruch im Acker südlich des Zwei-Bäume-Erdfalles, Nachbruch im Januar 1987.

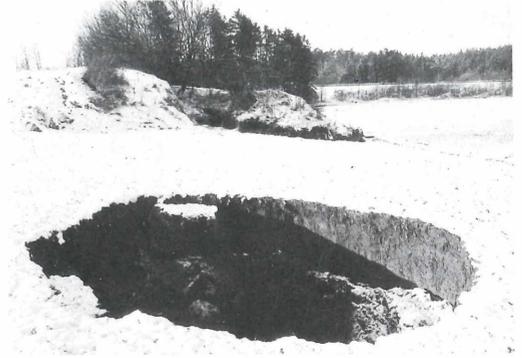
Kleiner Einbruch im Acker östlich des Zwei-Bäume-Erdfalles, Nachbruch im Januar 1987. Die Felsnase mit Doline 1 und 2 ist im Hintergrund zu sehen.

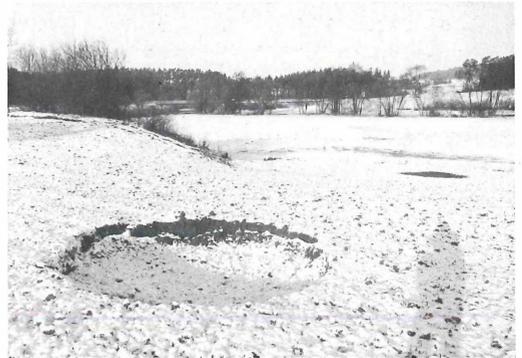
Kleiner Einbruch im Acker südöstlich des Zwei-Bäume-Erdfalles, Nachbruch im Januar 1987. Rechts in Bildmitte der Einbruch von Abb. darüber.

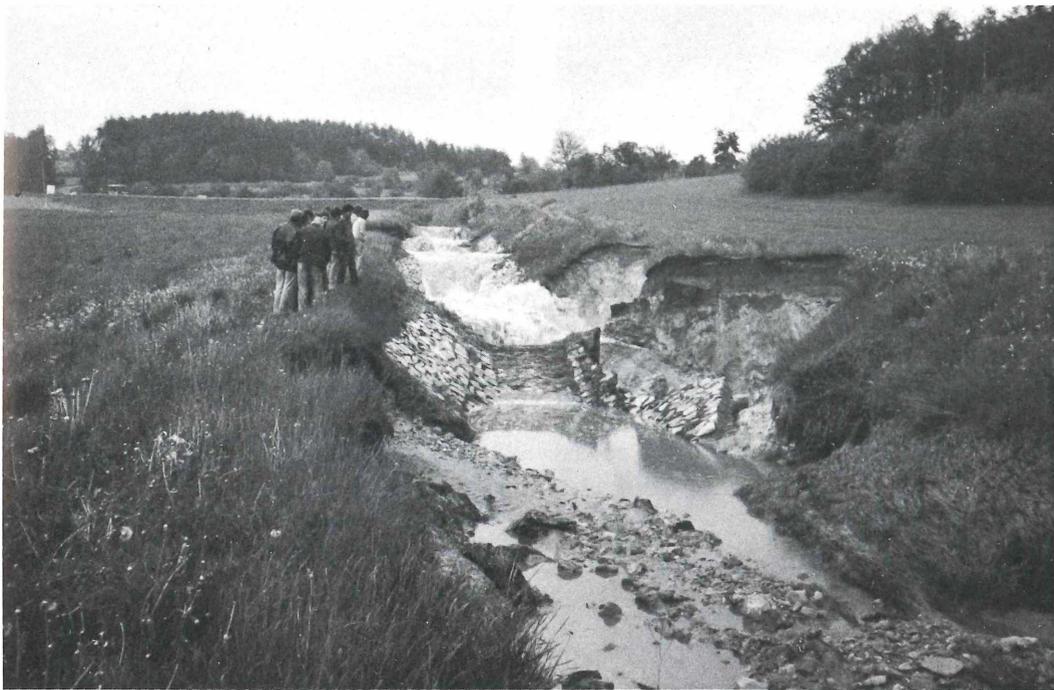
Speckbachversinkung bei Reichenbach am 6.6.84. In Bildmitte verschwindet das Hochwasser im Einbruch; rechts davon sind starke Bodenabschwemmungen zu sehen.
Foto: Otto Aron

Am 6. Juni 1984 wurde die Gegend um Auerbach von einem schweren Unwetter heimgesucht. Alle Bäche führten starkes Hochwasser. Gegen Abend blieb im Unterlauf der Speckbachumleitung bei Reichenbach das Wasser aus: ca. 50 m entfernt von zwei dort einzeln stehenden Wohnhäusern war im künstlichen Bachbett ein Loch eingebrochen, das die Wassermassen aufnahm. Die Gewalt der Fluten riß aus dem neben der Rinne herlaufenden Weg Lockermaterial in einem Halbkreis von 8 m Durchmesser heraus. Die Einbruchsstelle – es war dieselbe, wo bereits in 1979 einmal der Bach eingebrochen war; man hatte die Stelle damals mit „Tonstein“ abgedichtet – liegt weniger als 200 m vom Abbaugelände der Grube Leonie entfernt. Aus Gründen der Betriebssicherheit wird im Bereich des Bergwerkes der Grundwasserspiegel um rund 50 m abgesenkt. Nach der Versinkung stieg er rasch um 15 m (NN 8.6.84). Man befürchtete einen Wassereinbruch in der Grube und alarmierte Feuerwehr und Technisches Hilfswerk, welche zunächst einen Umgehungsgraben 5 m parallel zum Bachbett anlegten. Nach Einleiten des Wassers brach darin ein

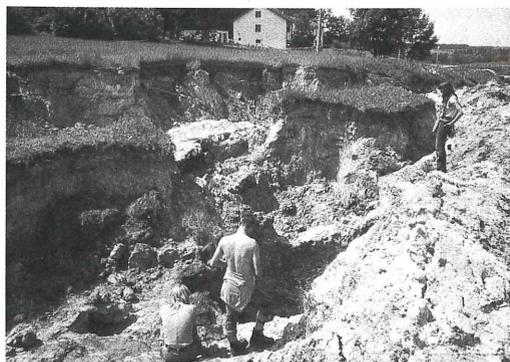
Einbruchstrichter der Speckbachversinkung (Vordergrund Bildmitte) am 1.7.84. In der oberen Bildhälfte ist das alte Bachbett mit den Randabbrüchen zu sehen.

Trichter von 3 m Durchmesser und ca. 6 m Tiefe ein, der die Wassermassen vollständig aufnahm. Der Bach wurde dann weiter oben abgedämmt und das Wasser durch eine provisorische Rohrleitung auf die Wiese geführt, wo es frei abfloß. Im Einbruchstrichter war ca. 2 m unter Gelände zerlaugter Dolomittfels zu sehen. Außerdem entstand im Garten des benachbarten Wohnhauses ein Erdfall von 4 m Durchmesser und 1 m Tiefe in Lockermassen.

Im Winter 1984/85 veranlaßte die Stadt Auerbach die Auffüllung und Planierung des Geländes, und der Bachlauf wurde auf ca. 50 m um die Fehlstelle herum durch eine massive Betonrinne saniert. Seither ist in diesem Bereich keine Einsenkung mehr registriert worden.

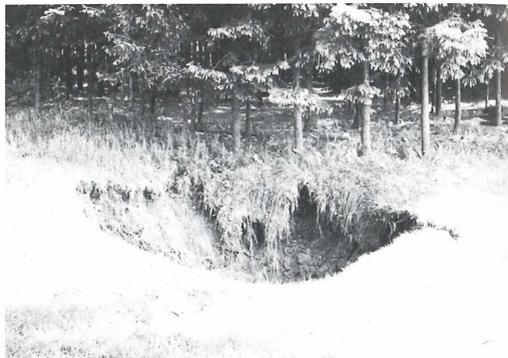
Erdfall in der Nähe der Speckbachversinkung, Juni 1984.

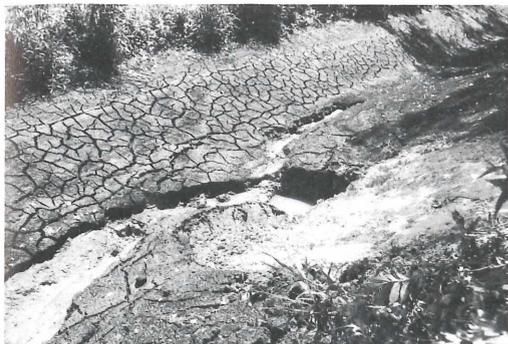
Zugefüllter Einbruch im Bett des Mühlbaches der Hämmerlmühle, Juli 1985.

An der Schadstelle tritt ein Dolomittfels – der auch eine kleine Höhle (Bettelküche A 191) enthält – nahe an den Mühlbach heran, und zwischen Fels und Bach verläuft eine Verbindungsstraße. Da das Wasser unter die Straße abließ, befürchtete die Kreisbehörde einen Schaden und ließ schon einen Tag später den Einbruch mit 5 m³ Beton auffüllen.

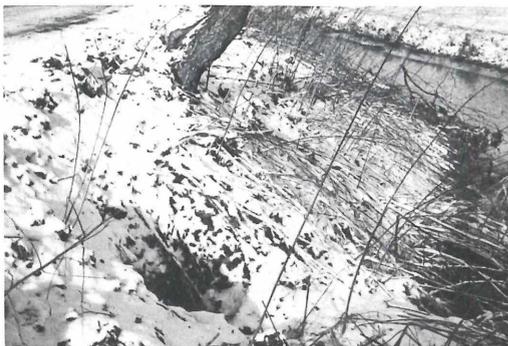
Einsenkung in der Nähe der Mühlbachversinkung, Januar 1987.

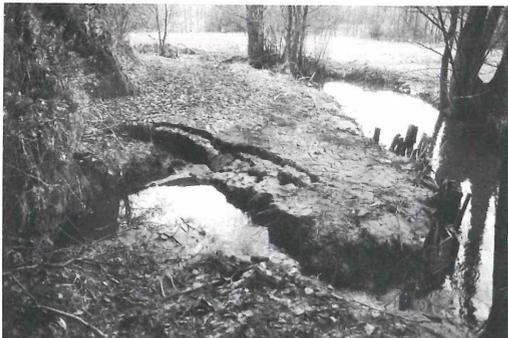
„Flembachponor“ am Mühlbach von Staubershammer, März 1986.

Weiter oben im Flembachtal befindet sich eine weitere Schluckstelle. Der Mühlbach von Staubershammer passiert hier in etwa 3 m Entfernung eine Felsspitze. Am Felsen hat sich ein Ponor gebildet, der etwa 2 m Durchmesser und 2 m Tiefe aufweist. Obwohl der Besitzer immer wieder das Loch auffüllt und das Bachufer befestigt, brechen diese häufig nach. Das Aufnahmevermögen dieses „Flembach-Ponors“ ist recht gering; schon bei 5 l/s tritt der Rückstau ein.

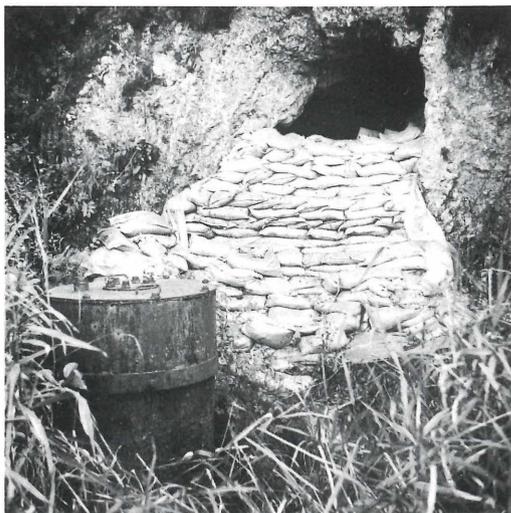
Seeweiherquellgrotte mit einer Barrikade aus Sandsäcken, September 1981. Links vorn die Verrohrung eines Bohrloches von SPÖCKER.

Das abgeführte Wasser stammt bis zu 90% aus dem Karst (PFEUFER 1982). Der Absenkungstrichter hat seit Abbaubeginn in 1977 einen Radius von ca. 5 km erreicht. Der gesunkene Karstwasserspiegel äußert sich u.a. in einer verminderten Schüttung der Rannaquellen. Die Estavelle am Seeweiher wurde 1981 von der EWAG mit Sandsäcken abgedichtet, um das verstärkte Vordringen von Oberflächenwasser ins Karstwassersystem zu unterbinden.

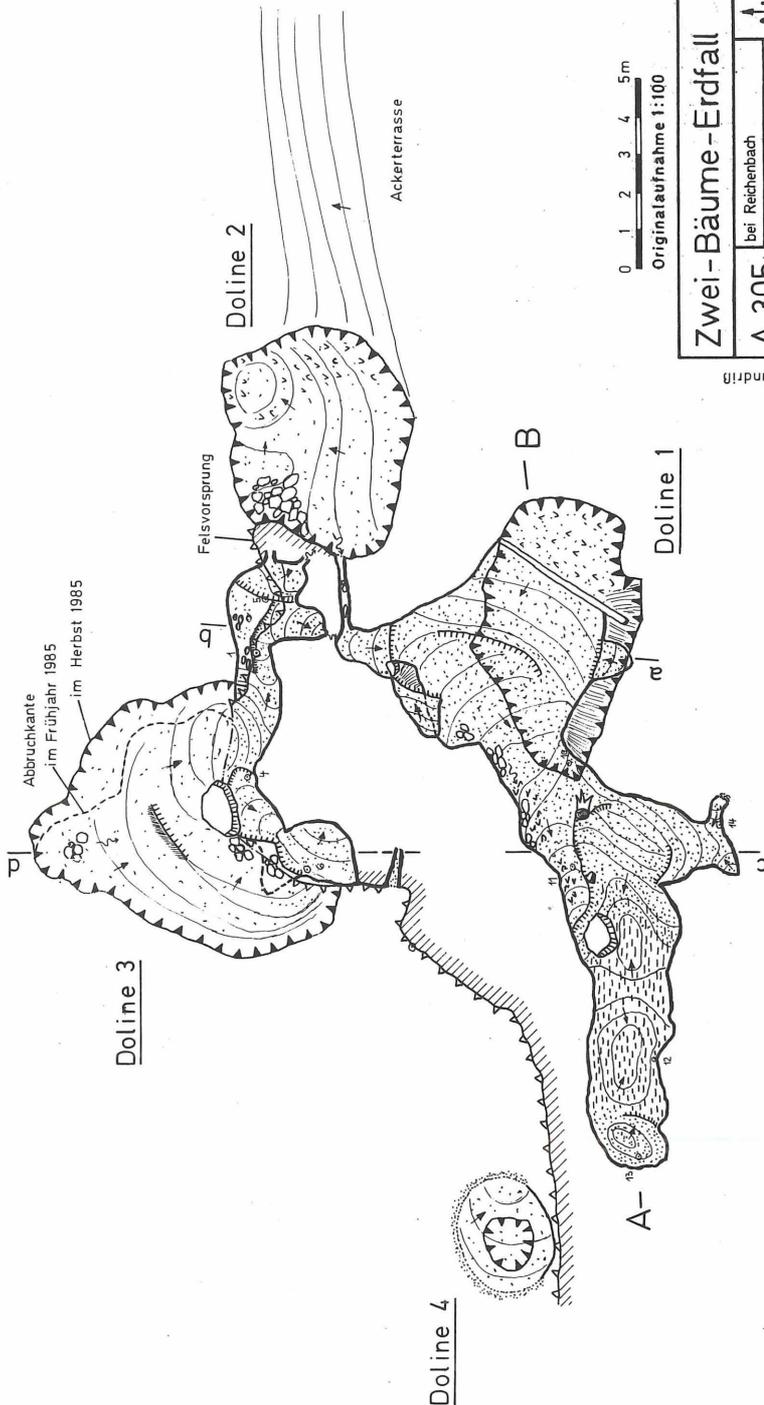
Blatt 1 - Grundriss

Zwei-Bäume-Erdfall

Auf der Anlage 2 der Jahresmitteilung 1986 finden Sie Pläne zum Zwei-Bäume-Erdfall: Grundriß und Schnitt

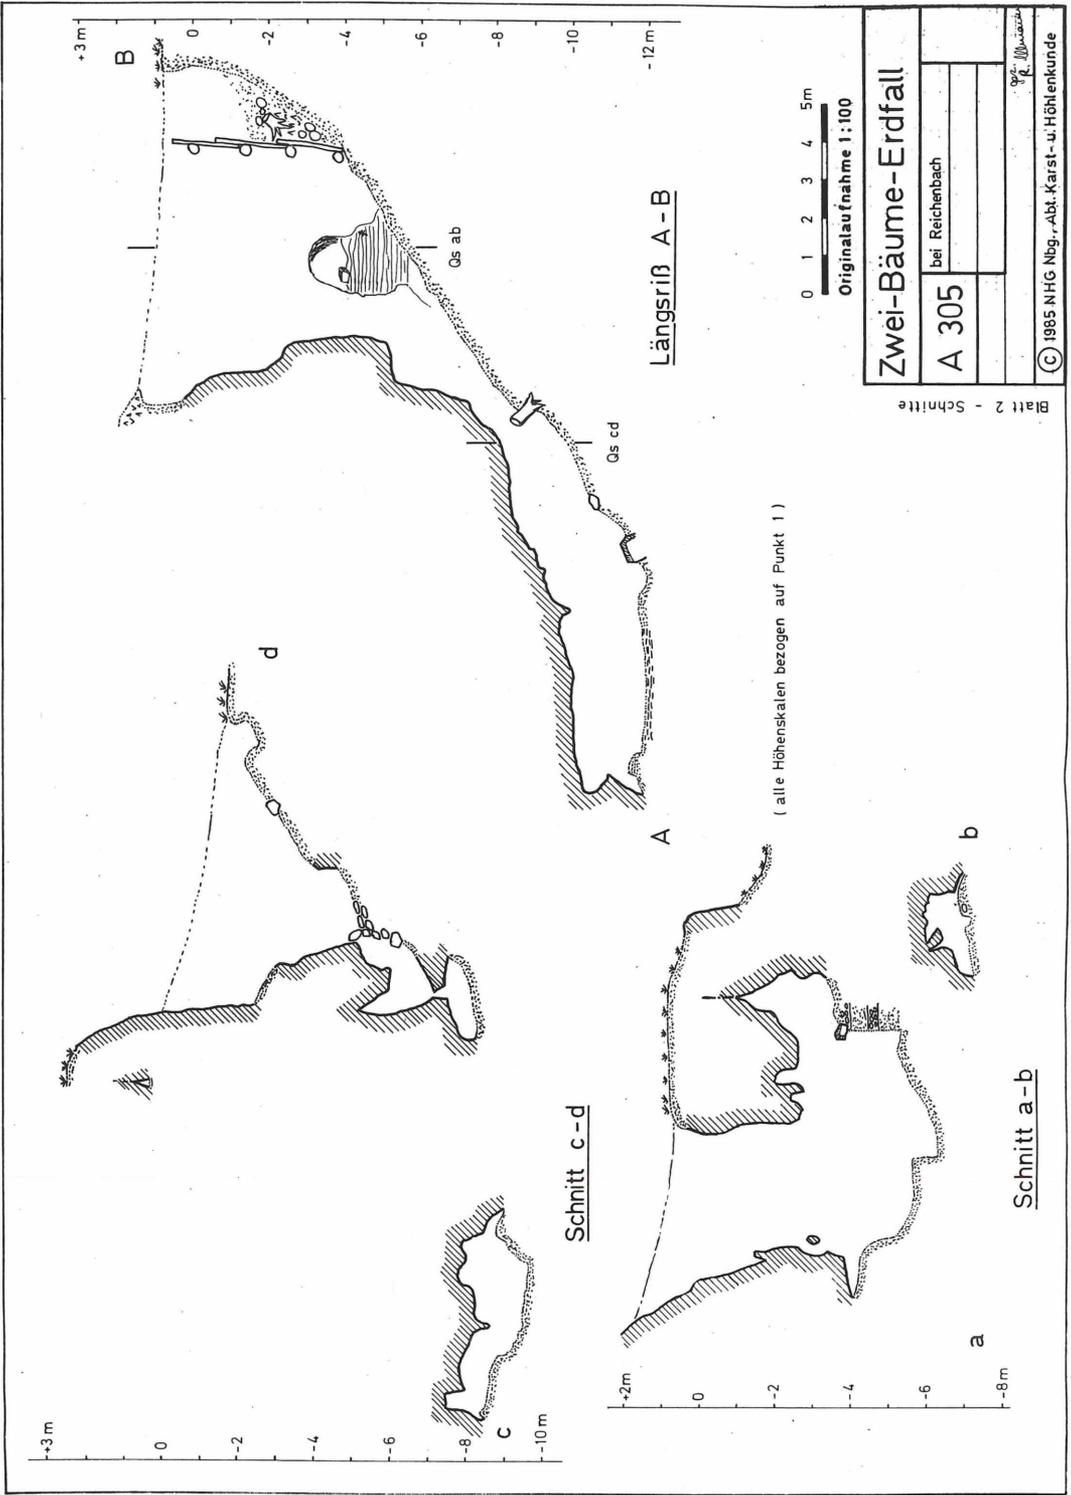
Blatt 2 - Schnitt

Schnitt c-d

Schnitt a-b

Längsriß A-B
