**Melanie Langbein**

## Bericht über die Grabung auf der Burg von Atskuri im August 2004

Zeitgleich mit der Grabung im Tal (siehe Artikel Zeitler in diesem Heft) fanden vom 12. – 29. August 2004 die Ausgrabungen auf der Burg von Atskuri statt<sup>1</sup>.

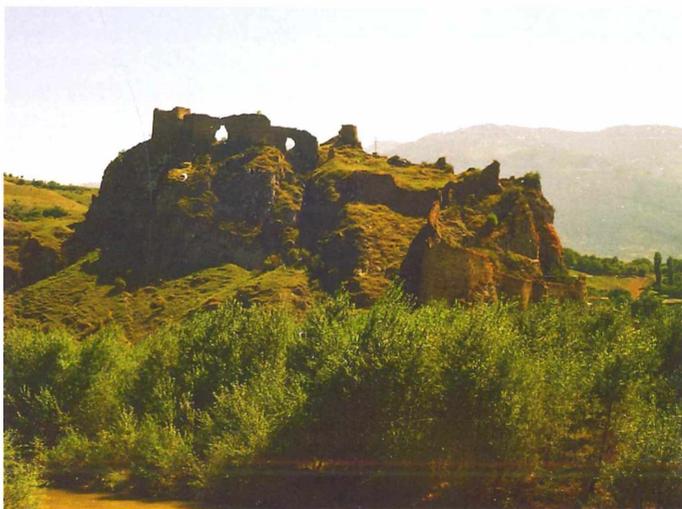
Abb. 1: Ansicht der Burganlage von Westen

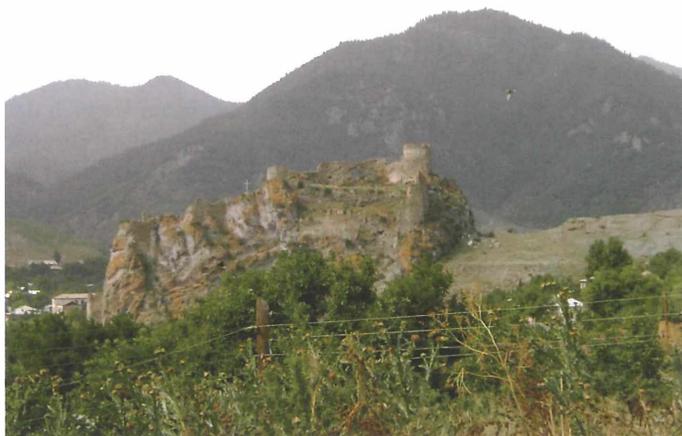
Abb. 2: Ansicht der Burg und der Terrassen von Süden

Während der östliche Teil der Oberburg gut fassbar ist, fällt es im westlichen Bereich schwer, Oberburg und Mittelburg voneinander zu trennen, da das Gelände nach Westen leicht und nach Norden stark abfällt. Gut erhalten ist hier nur die Südmauer, die dem Verlauf des Felsen in Windungen folgt. An der Westspitze befand sich ein weiterer Turm (f). Es ist davon auszugehen, dass das Gelände vormals terrassiert war.

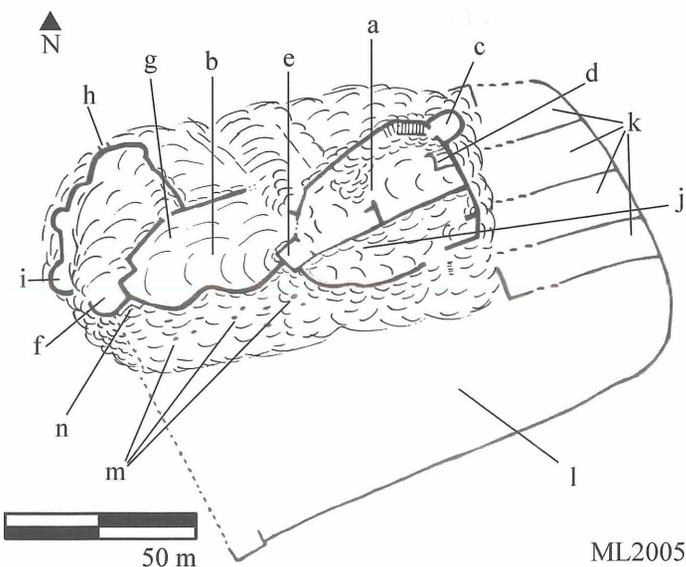
Abb. 3: Skizze der Burganlage

Bei der Burg von Atskuri (Atskuriziche) handelt es sich um eine von einer ganzen Reihe von Burgen entlang des Tals des Flusses Kura/Mtkvari. Sie wurde unmittelbar südlich des Flusses in deutlich erhöhter Position auf felsigem Gelände errichtet (Abb. 1 und 2). Die Architektur der Anlage folgt der Form des grob nordost-südwest-orientierten Felsens, der auch die Teilung der Burg in eine östliche und eine westliche Hälfte vorgibt (Abb. 3).

Die Oberburg wird vom Gelände in zwei Teilbereiche gegliedert, die höher liegende östliche Oberburg (a) und die nach Westen und Norden abfallende westliche Oberburg (b).

Auf dem topographisch höchsten Bereich der östlichen Oberburg (L: 43,5 m [ohne Türme], B: 16 m) befindet sich im Nordosten ein D-förmiger Turm (B: 6,5 m) (c), zu dem entlang der Nord- und Nordwestmauer teils in den Stein gehauene, teils gemauerte Stufen führen. Südlich unterhalb dieses Turmes sind die

Ein zweiter, grob quadratischer Turm (B: 5,6 m) liegt im Südwesten der östlichen Oberburg (e); er bildet gewissermaßen die Trennlinie zur westlichen Oberburg.

Im Nordwesten führt eine mehrmals ausgebesserte Um-mauerung von der angenommenen westlichen Mittelburg (g) den steilen Hang zur Unterburg hinab; am nördlichsten Punkt dieser Mauer befindet sich ein schmaler unterirdischer Gang (h), vermutlich eine Ausfallpforte zur Kura hin, die auch die Wasserversorgung der Burg sicherstellen sollte. Die Mauer selbst folgt weiter in geringem Abstand dem Burgfelsen, um schließlich im Westen, mit einer turmähnlichen Rundung (i) an diesen anzuschließen. Der südliche Teil der östlichen Oberburg wird von einer Stütz-mauer abgefangen; der Weg führt in Serpentinaen eng am Fels nach unten, die Mittel-terrasse (j) nimmt hier eine deutlich geringere Fläche ein. Auch sie wird wiederum von zwei hohen Mauern umfassen; die östliche Mauer stellt eine Fortsetzung der östlichen Umfassung der Oberburg dar, die westliche – nach einem

Knick im Mauerverlauf südliche – Mauer hat ihren Ausgangspunkt am westlichen Turm der östlichen Oberburg. Unterhalb der südöstlichen Mittelburg finden sich nur begrenzt Hinweise auf eine Unterburg. Östlich des Burgfelsens schließen sich auf dieser Seite der Burg Terrassen an, wobei in der Aufsicht nur spärliche Reste von Mauern sichtbar waren.

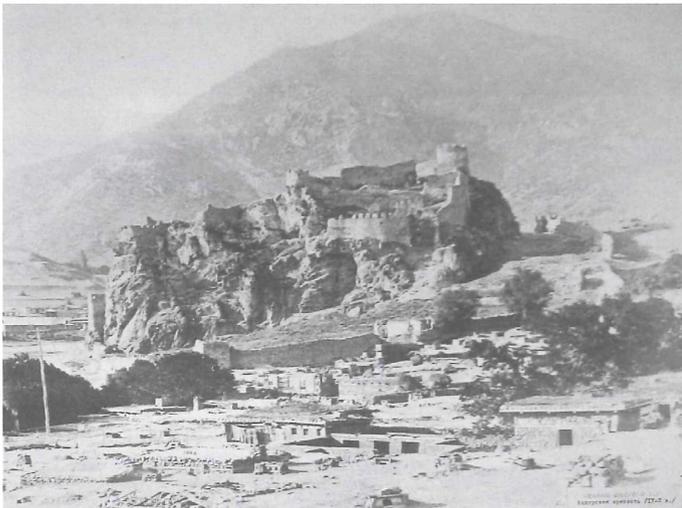
Abb. 4: Alte Photographie der Burg von Atskuri

Warf dies anfänglich noch Fragen auf, so fand sich die Erklärung hierfür auf einer alten Photographie aus dem Museum in Akhalzikhe (Abb. 4): die alte Südansicht der Burg, vermutlich vom Beginn des 20. Jahrhunderts, zeigt deutlich eine Ummauerung der Terrassen (k), die sich bis weit in den Süden vor der Burg fortsetzt. Es ist zu vermuten, dass es sich hierbei um eine befestigte Vorburg (l) handelt.

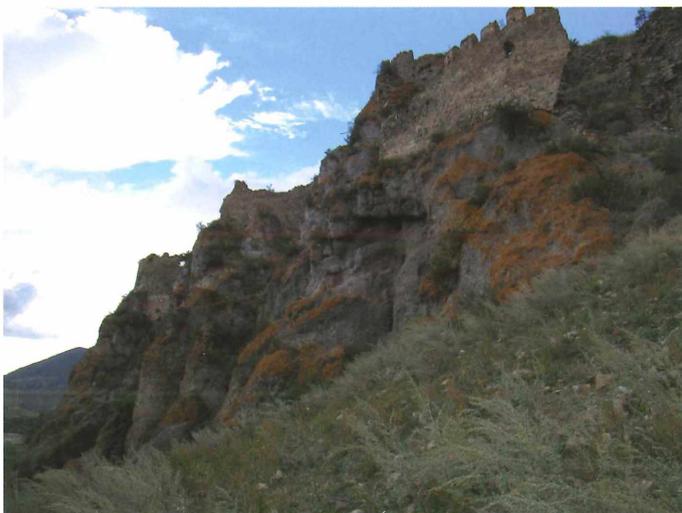
Abb. 5: Nischen unbekannter Funktion am südlichen Burgfels

Entlang der Süd- und Westseite des Burgfelsens finden sich zahlreiche Nischen (m), sowie eine Höhle (n) und weitere Baureste (Abb. 5), die jedoch aufgrund ihrer schwer zugänglichen Lage bislang nicht näher untersucht werden konnten. Auch unterhalb des Ostturmes lassen Mauerreste eine stärkere Befestigung in der Vergangenheit vermuten.

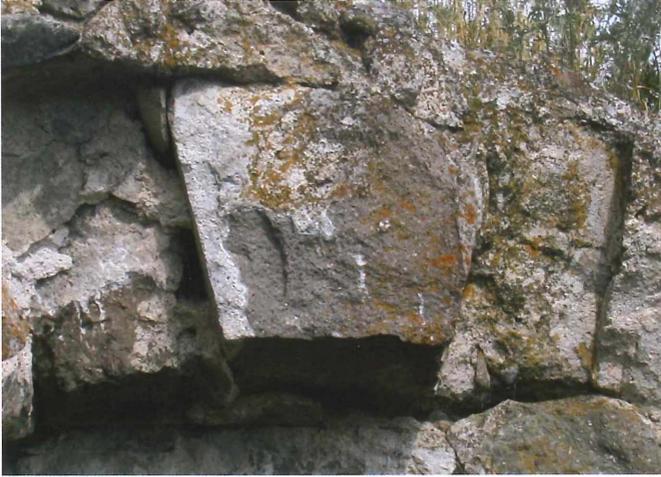
Abb. 6: Hellenistischer (?) Keilstein in Sekundärverwendung

An mindestens drei Stellen weisen wahrscheinlich hellenistische Spolien darauf hin, dass es sich bei der heute noch erhaltenen Anlage nicht um den ersten Bau an dieser Stelle

handelt. Diese finden sich in sekundärer Verwendung sowohl im Bogen des Gewölbes auf der östlichen Oberburg (Abb. 6), als auch im Durchgangsbereich zur nordwestlichen Unterburg.

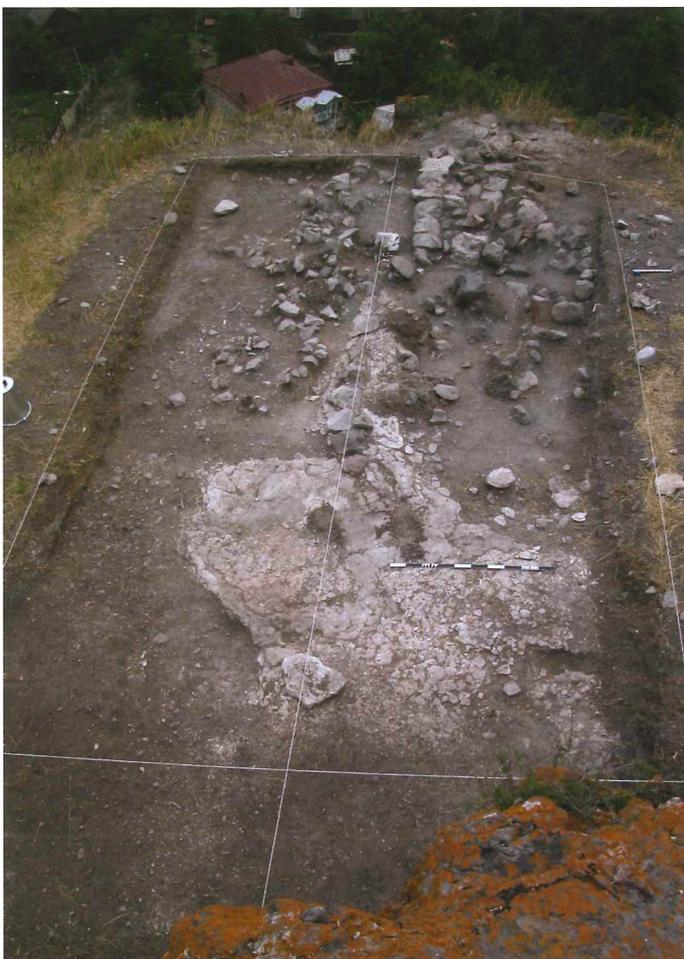
Abb. 7: Mauerversturz über Planum 1

Bereits über dem ersten herzustellenden Planum (Abb. 7) kam nahe der südlichen Stützmauer eine erstaunliche Anzahl unbehauener

oder nur grob bearbeiteter Steine unterschiedlicher Größe zutage (A-D/1-4, Bef. 2). Mit der Vermutung, es könnte sich hierbei um den aufgehenden Teil der Mauer in Versturzlage handeln wurden diese freigelegt und dokumentiert, die übrige Fläche wurde weiter abgetieft. In der Mitte der Fläche wurde eine große Fläche aus gelblichem Mörtel oder Estrich entdeckt (B-D/2-7, Bef. 3). Dieses Niveau wurde als nach dem Zeichnen des Versturzes herzustellendes Planum 1 definiert. Es zeigte sich, dass die Steine des Versturzes in der Regel oberhalb des als Fußboden\_1 angesprochenen Bef. 3 lagen, nur wenige Steine banden direkt in diesen ein. Der Fußboden\_1 war teilweise nur schwer fassbar und besonders durch Wurzeln stark in Mitleidenschaft gezogen worden, gesichert ist jedoch, dass er bis an den den Schnitt begrenzenden Felsen im Nordwesten reichte.

Beschreibung: große Anzahl von unbehauenen oder nur grob zugearbeiteten Steinen, teilweise gelblich-beiger Mörtel, Steine jedoch kaum im Verbund; liegt auf Bef. 3 auf, ist teilweise aber auch in diesen eingebunden

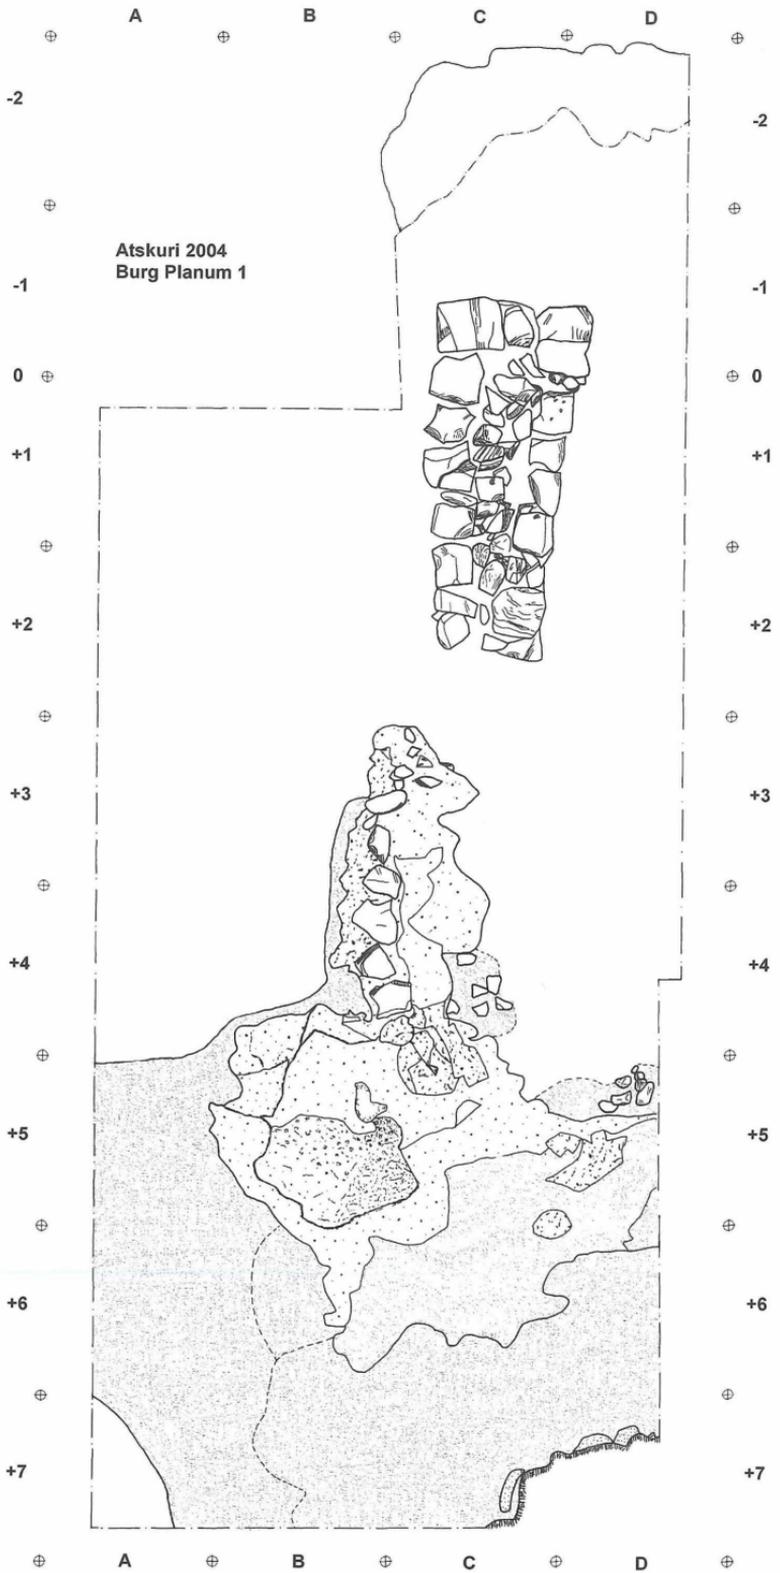
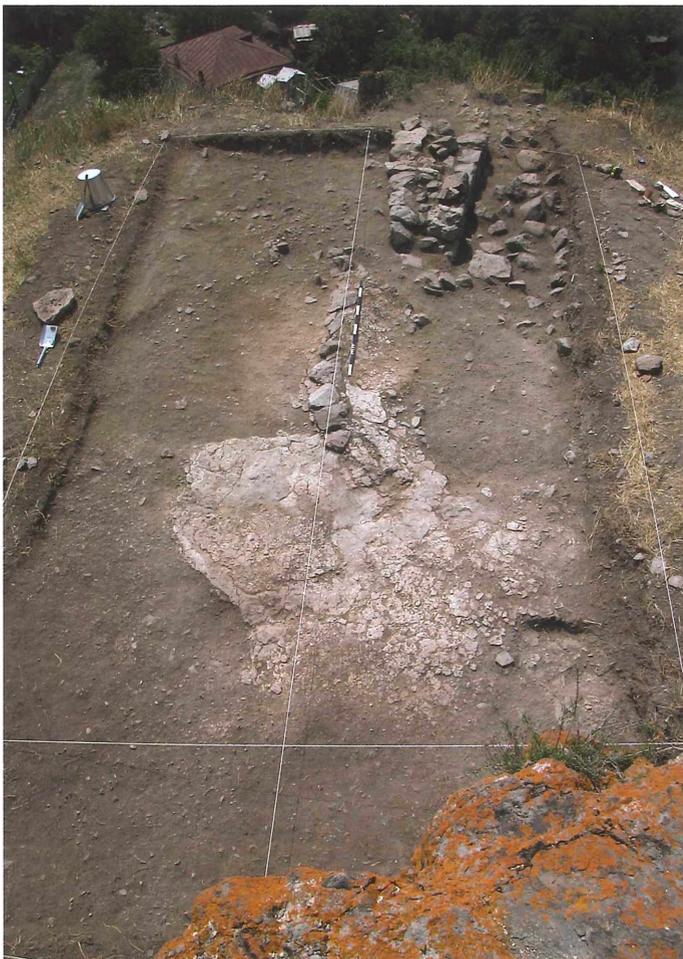
Abb. 9: Planum 1

Beim weiteren Abtiefen auf Planum 1 (Abb. 8 und 9) zeigte sich unter dem Mauerversturz in C-D/1-2 eine zweischalige Mauer\_1 (C-D/1-2, Bef. 4a) in Südost-Nordwestausrichtung. Um diese weiter zu verfolgen wurde der Schnitt nach Süden erweitert (C-D/1/-2). Zu beiden Seiten der Mauer lag weiterhin Versturzmateriale. Das umgebende Erdreich zeigte keinerlei Veränderung (weiter Bef. 1a). Besonders im südlichen Teil des Schnittes traten Holz- und Holzkohlereste auf.

**Beschreibung:** Planum 1: 4a: zweischalige Mauer in Südost-Nordwestausrichtung aus unbearbeiteten oder nur grob behauenen Steinen (nur an der Außenseite), kein Mörtel, in zwei Steinlagen erhalten; jüngere Phase oder aufgehender Teil der Mauer  
Planum 2: 4b: Mauer um zwei Steinreihen verbreitert, weitet sich nach Norden und Osten aus; wahrscheinlich Fundament oder evtl. ältere Phase

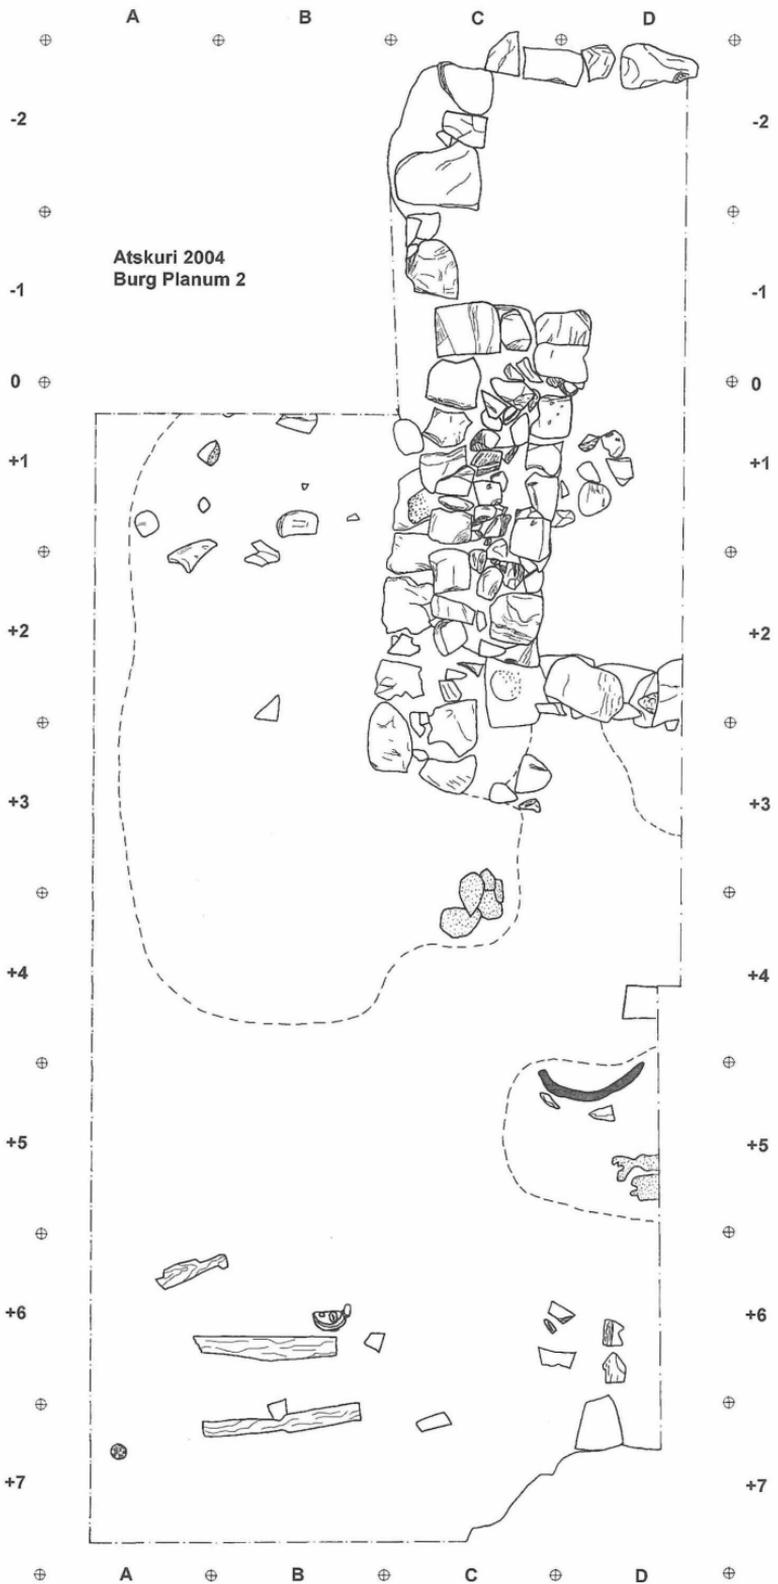
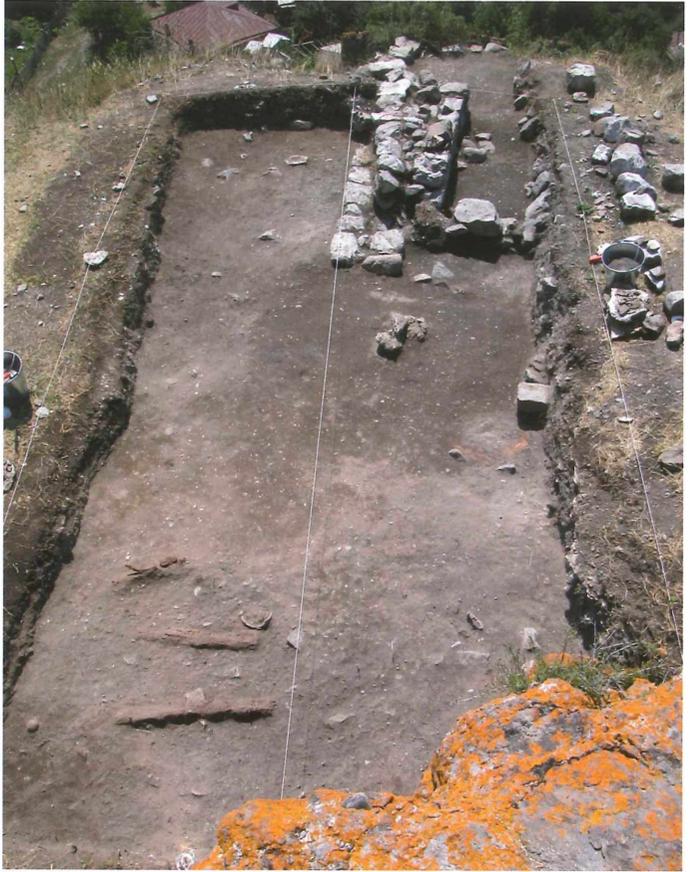
Abb. 11: Planum 2

Mauer\_1 verbreiterte sich direkt unter Planum 1 (Abb. 10 und 11) um zwei Steinreihen in Richtung Nordosten und Nordwesten (Bef. 4b), wahrscheinlich handelt es sich hierbei um das Fundament der

Mauer oder eventuell um eine ältere Phase. Im Nordosten schloss sich auf Höhe dieser Verbreiterung der Laufhorizont\_1 (A-C/1-4, Bef. 5) an, auf dessen Niveau ein zweites Planum hergestellt wurde. Zwischen dem nordwestlichen Ende von Mauer\_1 und der Schnittgrenze kam eine einreihige Mauer\_2 (C-D/2, Bef. 6) zum Vorschein, die vom verwendeten Material her Mauer\_1 gleicht, jedoch nicht an diese anbindet. An der hypothetischen Schnittstelle beider Mauern befand sich stark vergangenes Holz, vielleicht ein Pfosten (C/2, Bef.12). Nördlich von Mauer\_2 war das Sediment von vielen Holzkohleflittern durchsetzt (C-D/5, Bef. 11).

**Bef.-Nr. 5:**  
**Interpretation:** **Laufhorizont\_1**  
**Lage:** A-C/1-4, zieht an Bef. 4b

**Beschreibung:** Laufhorizont, farblich nicht von Bef. 1 zu unterscheiden, aber deutlich fester als dieser

**Beschreibung:** einreihige Mauer aus unbehauenen oder nur grob zugearbeiteten Steinen (nur an der Außenseite); rechtwinklig zu Mauer\_1, an diese bestenfalls stumpf anbindend, kaum Mörtelreste

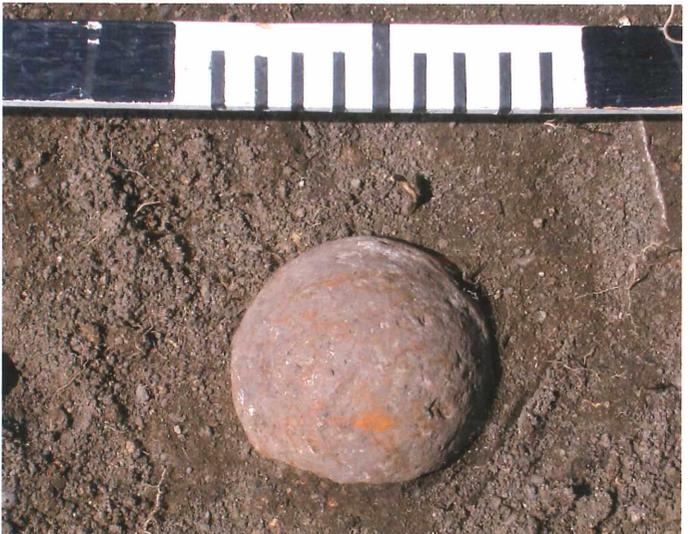
Abb. 12: Kanonenkugel (Befund 1b, Fundnummer 16)

Unter dem Fußboden\_1 zeigten sich flächig rötlichbraune Reste vergangenen Holzes, welches jedoch aufgrund seiner schlechten Erhaltung nur im Nordwest-Profil dokumentiert werden konnte. Dieses Holz diente aller Wahrscheinlichkeit nach als Unterkonstruktion für den Fußboden\_1. In A-B/6 konnten drei verhältnismäßig gut erhaltene Holzbalken freigelegt werden (Bef. 8), die entweder Teil der Substruktion des Fußbodens\_1 oder Versturz einer ehemals aufgehenden Konstruktion waren. Zwischen ihnen lag ein nahezu vollständig erhaltenes Gefäß (FN 17). Das Sediment unterhalb des Fußbodens\_1 unterschied sich in keiner Weise von dem darüberliegenden (Bef. 1b), allerdings war das Fundmaterial einheitlicher (FN 16). Entlang der nördlichen Grenze des Schnittes (A-B/7), also unmittelbar unterhalb der Felsen, kamen mehrere Kanonenkugeln zum Vorschein (FN 16, Abb. 12).

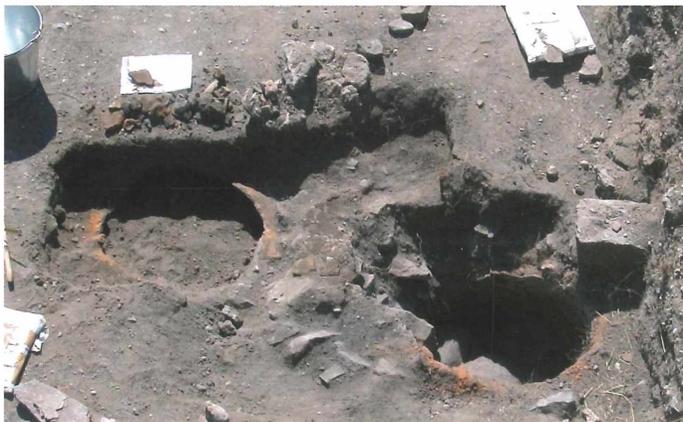
Abb. 13: Die beiden „Tabune“ unter Pl. 2 (Bef. 10 und Bef. 15, von rechts)

Am oberen Rand des Ofens\_1 zeigte sich stellenweise flächig Mörtel (Bef. 16). In der Absicht, diese Fläche freizulegen wurde der zu grabende Bereich erweitert. Nur 50 cm nordöstlich von Ofen\_1 befand sich ein weiterer Ofen (Ofen\_2, B-C/4-5, Bef. 15), der sowohl ähnliche Maße wie Ofen\_1 aufwies (Wandstärke: ca. 7 cm, Durchmesser: ca. 60 cm) als auch in einem vergleichbaren Erhaltungszustand war. Da Ofen\_2 erst am letzten Grabungstag entdeckt wurde, wurde beschlossen, nicht mit dem Ausnehmen zu beginnen. Auch konnten beide Öfen nur photographisch dokumentiert werden (Abb. 13).

**Lage:** D/5  
**Beschreibung:** Planum 2: ziegelroter Ton oder Lehm in Form eines Halbkreises, teils größere Stücke beim Abtiefen als in den Boden eingelassener Ofen („Tabun“) verifiziert  
Durchmesser: 60-65 cm (rundlich oval), Wandstärke 7 cm; bis zum Auftreten der Asche 50-60 cm tief; oberer Rand stark verwittert, darin auch im oberen Bereich größere Steine; im unteren Bereich, bzw. auf Höhe der Setzsteine stark zerstört; Richtung Nordosten am oberen Rand Mörtelstücke, darüber sehr viel stark vergangenes Holz, in 50 cm Entfernung Ofen\_2 (Bef. 15)

**Beschreibung:** fast identisch mit Ofen\_1; Durchmesser 50-60 cm, Wandstärke 7 cm; Tiefe bisher unklar; im Gegensatz zu Ofen\_1 schon im oberen Bereich sehr viel Holzkohle; noch nicht ausgenommen!

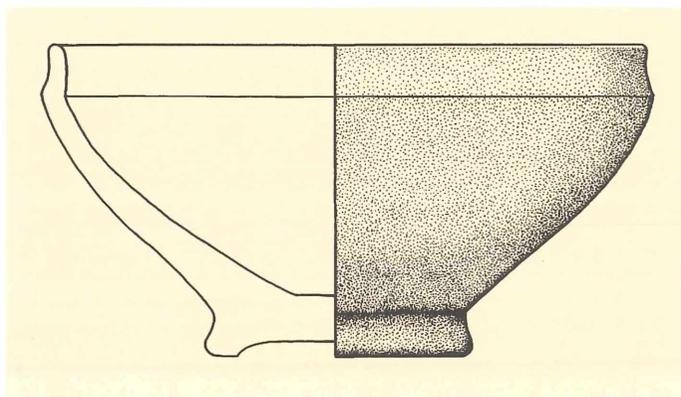
Abb. 14: Schale aus Befund 1b, Fundnummer 17

- Eine fast vollständig erhaltene Schale (FN 17, Abb. 14) mit breitem, leicht ausgestellttem Fuß und leicht einziehendem Kragrand, rötlich-grauer Ton; H: 9,9 cm, Dm Mündung: 16,8 cm, H Rand: 1,7 cm, H Fuß: 1,4 cm, Dm Fuß: 8,4 cm, Wandstärke: 0,7 – 1,5 cm. Bisher mangels vergleichbarer Stücke nicht datiert.
- Die sog. „türkische“ Keramik: dünnwandige, feine Keramik mit türkisblauem Überzug, angeblich dem 16. – 18. Jh. angehörend.

FN 17:  
 Befund: Bef. 1b  
 Keramik: eine fast vollständige Schale mit niedrigem, breitem Fuß  
 Inhalt: noch zu untersuchen  
 Datierung: bislang unbekannt  
 Abbildung: Abb. 14
