John P. Zeitler

## Zwischen experimenteller und darstellender Archäologie: Der Nachbau eines hallstattzeitlichen Hauses bei Landersdorf

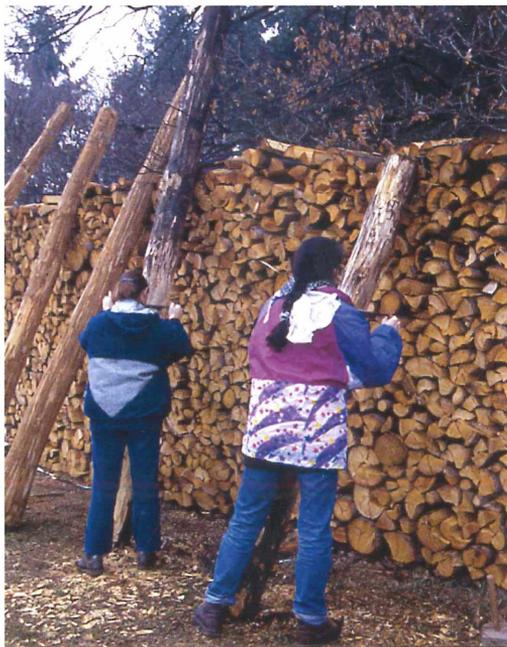
Abb. 2: Schälen der Hölzer. Foto: S. Wegmann.

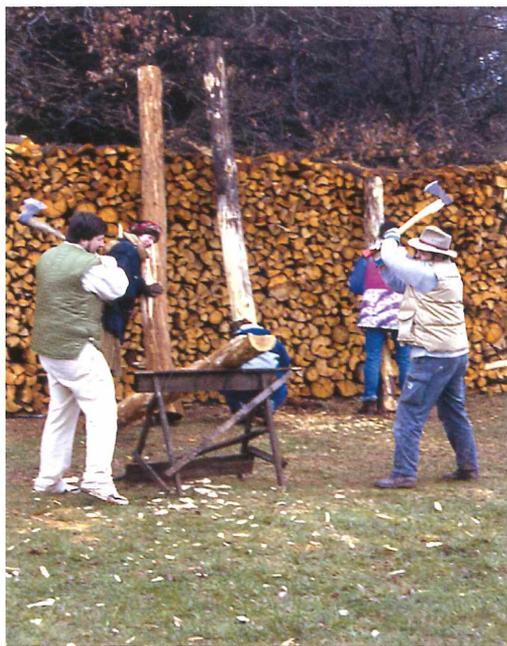
Abb. 3: Zurichten der Verbindungen mit dem Beil.

Das Grundstück für die Errichtung des Hauses (Abb. 1) stellte F. Loy, Landersdorf, zur Verfügung, dem dafür an dieser Stelle herzlich gedankt sei. Es befindet sich am südlichen Ende des Ortsteils Landersdorf der Gde. Thalmäusing, Lkr. Roth auf der Hochfläche der südlichen Frankenalb. Die Fläche ist zu allen Seiten hin offen und diente bis zur Errichtung des Hauses als „Hausacker“ des nahe liegenden Gehöftes der Familie Loy. Die Arbeiten begannen im März 1993 mit dem Beschaffen der notwendigen Bauhölzer. Die stehenden Pfosten wurden aus Eichenstämmen, die liegenden Hölzer sowie die Rofen für das Dach aus Fichtenstämmen gearbeitet. Die Fällarbeiten erledigte freundlicherweise F. Loy, Landersdorf. Die Eichenstämmen wurden zunächst auf die notwendige Länge gekürzt. Dazu wurde zur Wandhöhe eine Eingrabetiefe der Pfosten in die Pfostenlöcher von 80 cm<sup>16</sup> und eine Zapfenlänge für die Verbindungen mit dem Rähm von 30 cm hinzugerechnet, so dass sich eine Gesamtlänge von 3,10 m pro Pfosten ergab. Die Stämme wurden geschält (Abb. 2), die Zapfen und Verbindungen an den oberen Enden mit dem Stechbeitel und dem Beil geschlagen. Gleichzeitig wurden die liegenden Hölzer vorbereitet. Die Pfetten an der Traufseite maßen 6 m, die Querversteifungen an den Giebelseiten 4 m. Um eine statische Aussteifung zu erhalten, wurden die Enden der Pfetten durch Abbeilen jeweils auf einen halben Durchmesser reduziert und die Zapflöcher auf übereinanderliegende Passung geschlagen (Abb. 3). Alle Verbindungen wurden am Boden vor dem

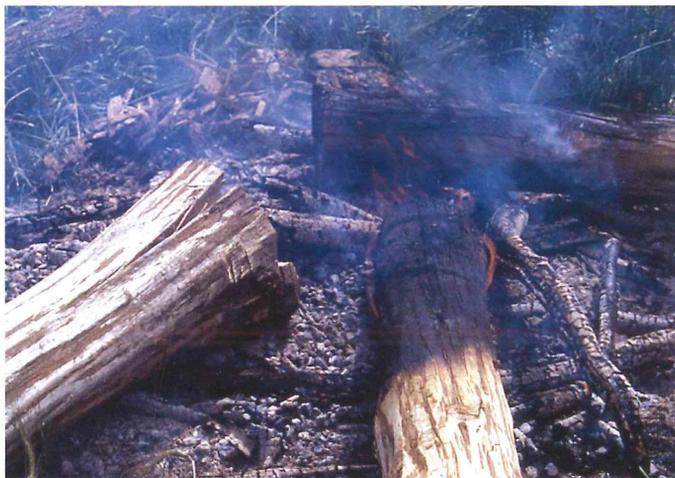
Abb. 4: Ankohlen der unteren Pfostenenden in einem Schwelbrand.

In der siedlungsarchäologischen Literatur werden Holzkohlereste in Pfostenlöchern gerne als Beleg für eine Ankohlung der unteren Pfostenenden zum Schutz gegen Verrottung gewertet. Wir kohlten deshalb die unteren 80 cm der für die Südhälfte vorgesehenen Pfosten ebenfalls an (Abb. 4), um im Sinne eines Langzeitversuchs eine Überprüfung vornehmen zu können, ob diese eine längere Haltbarkeit aufweisen. Nach dem Zurichten aller Hölzer wurden die Pfostenlöcher ausgehoben. Anhand der Schilderung des Grundstückseigentümers, Fritz Loy, gingen wir von einer Lehm-Humus-Überdeckung von ca. 60 – 80 cm aus. Allerdings zeigte sich rasch, dass nur eine Überdeckung aus humosem Lehm von ca. 20 cm vorhanden war. Darunter begann der geklüftete und gebankte anstehende Kalksteinfelsen der südlichen Frankenalb. Die Pfostenlöcher mussten deshalb mit einem Hebeleisen und Hacken ausgehoben werden. Sie wurden auf einen Durchmesser von 50 cm und eine Tiefe von 80 cm

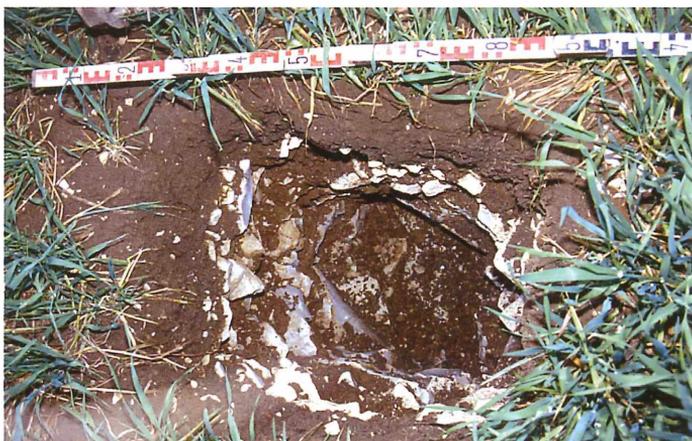
Abb. 5: Ausgehobenes Pfostenloch. Foto: S. Wegmann.

gearbeitet (Abb. 5). Der Durchmesser ergab sich aus einer geeigneten Arbeitsbreite, um die gewünschte Aushubtiefe zu erreichen.

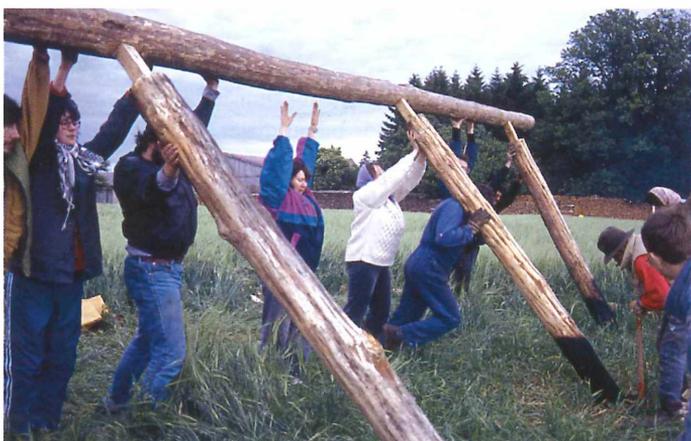
Abb. 6: Aufrichten der Pfosten der Südseite des Hauses. Foto: S. Wegmann.

Um ein Ausbalancieren über Kopfhöhe der schweren Rähmhölzer an den Traufwänden zu umgehen, wurden zum Aufrichten der Wände jeweils die drei Wandpfosten der Längswände mit dem Rähm liegend verbunden und dann der Verband mit vereinten Kräften aufgerichtet (Abb. 6). Nach dem Aufrichten der beiden Längsseiten wurden die jeweils gegenüberliegenden Pfosten an der Giebelseite mit je einem Rähmholz und die mittleren Ständer mit einem Mitteljoch verbunden. Schließlich wurde die gesamte Konstruktion lotrecht ausgerichtet, woraus sich die rechteckige Grundkonstruktion ergab (Abb. 7). Die Pfostenlöcher wurden mit Steinen und Lehm verfüllt und durch Wässern und Treten verdichtet, die Verzapfungen mit handgeschlagenen Holzkeilen fixiert.

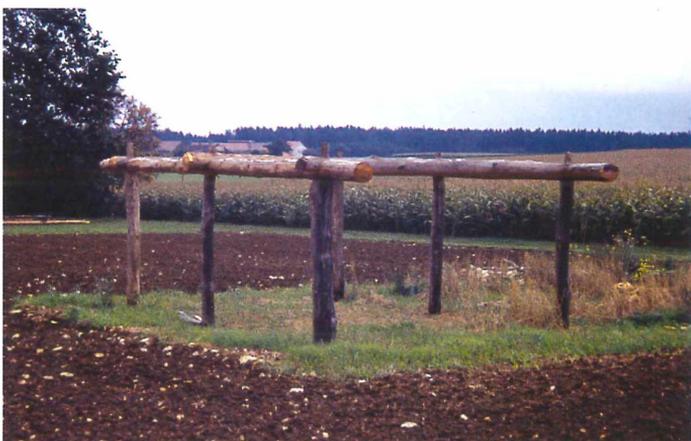
Abb. 7: Das fertige Gerüst aus Pfosten und Pfetten im Verband.

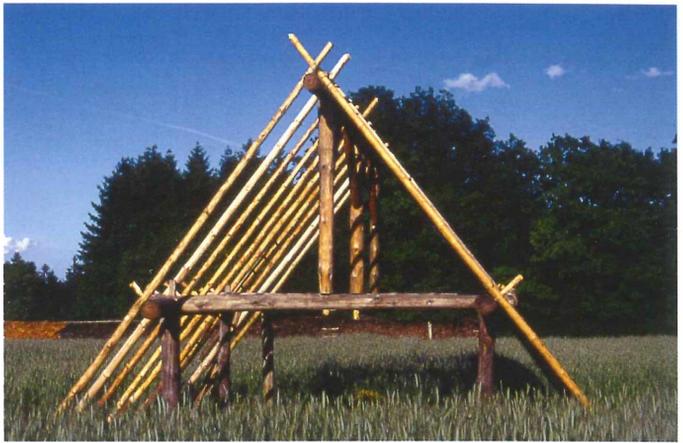
Abb. 8: Die aufgelegten Rofen. Foto: J. P. Zeitler.

Das Dach besteht aus 10 Jochen, die von je zwei Rofen gebildet werden (Abb. 8). Die Rofen wurden an der Fußpfette in eine geschlagene Kerbe gelegt und mit einem Holznagel fixiert und gebunden, an der Firstpfette wurden sie zusammengebunden und nicht weiter fixiert. Zum leichteren Auflegen der Rofen auf das Dach wurden diese zunächst länger belassen und am Boden aufgelegt. Erst nach dem Binden an der Firstpfette und Verbinden mit der Fußpfette wurden sie auf die benötigte Länge abgeschlagen. Die Dachlatten aus dünnen Fichtenstämmchen wurden mit Schnur angebunden. Das fertige Dachgerüst (Abb. 9) wurde noch an der Innenseite diagonal mit Rundhölzern ausgesteift. Als nächstes wurde parallel mit dem Bau der Wände und den Dachdeckarbeiten begonnen. Für die Wände wurden im Abstand von 80–90 cm dünne Fichtenstämmchen in den Boden eingegraben und in einer Aussparung an der Unterseite der Fußpfette eingeklemmt. Um diese senkrechten Stützen wurden 1–2 cm dicke Weiden- und Haselruten geflochten (Abb. 10).

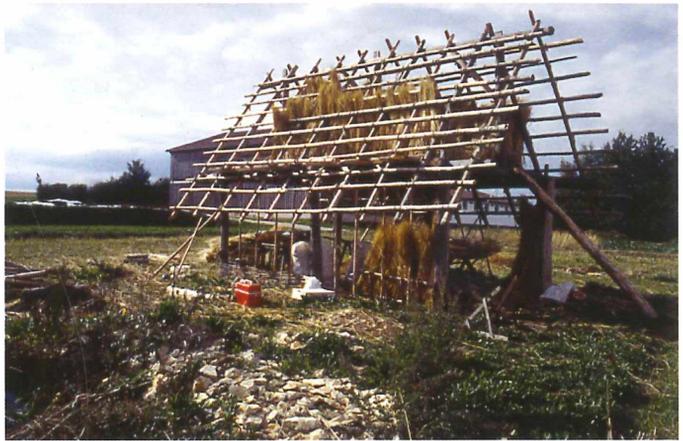
Abb. 9: Der Holzrohbau des Hauses mit Rofen und Dachlattung.

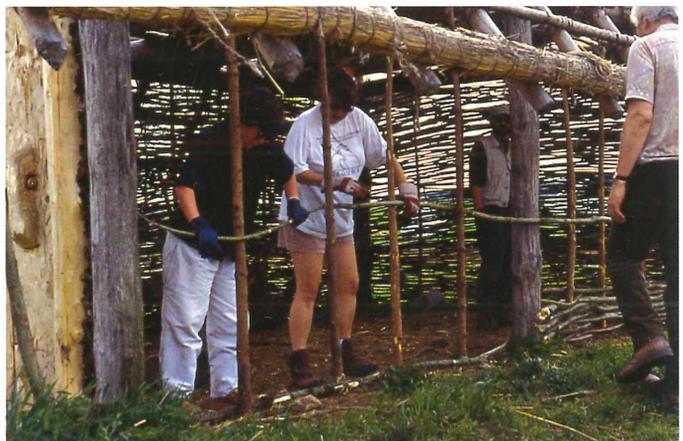
Abb. 10: Das Flechten der Wandfelder. Foto: J. P. Zeitler.

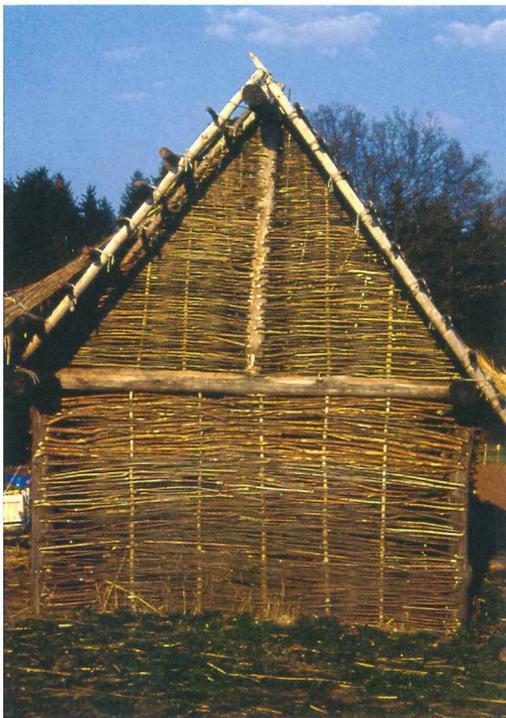
Abb. 11: Die fertig geflochtenen Wände. Ansicht der Westseite des Hauses. Foto: J. P. Zeitler.

Die Wandfelder waren rasch fertig gestellt (Abb. 11).

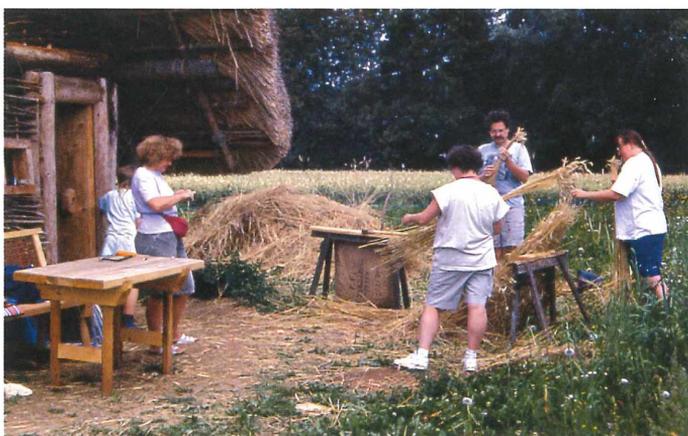
Abb. 14: Reinigen und Bündeln des Stroh. Foto: J. P. Zeitler.

eingelagert. Allerdings bestätigten sich unsere Hoffnungen auf einen raschen Fortgang der Dachdeckerarbeiten nicht<sup>18</sup>. Das Stroh musste von Hand aufwendig gereinigt werden (Abb. 14). Alle kurzen Halme wurden aussortiert, die Ähren abgetrennt und der Halm von den Blättern gereinigt. Das Abtrennen der Ähren war notwendig, weil niemand mehr die Fertigkeit beherrschte, das Getreide schonend per Hand auszudreschen. Das Reinigen der Halme von den Blättern wurde durchgeführt, um Fäulnisbildung an den Halmen durch fau-

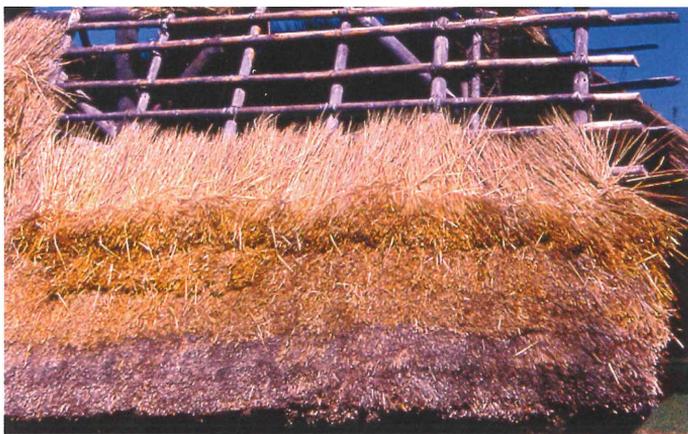
Abb. 15: Die aufgelegten Strohbindel zum Vernähen. Foto: J. P. Zeitler.

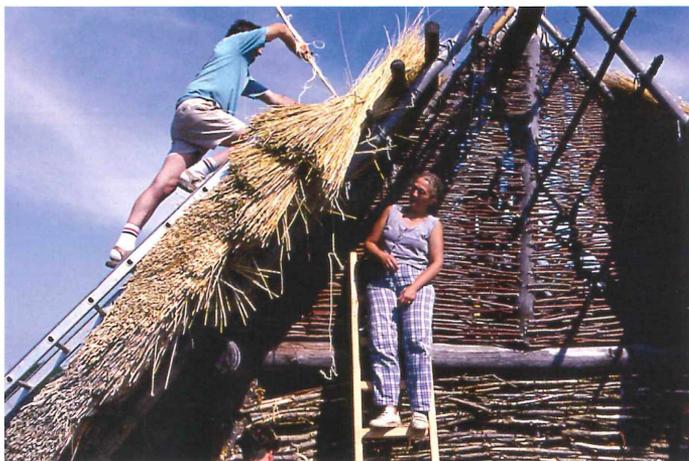
Abb. 16: Nähen der aufgelegten Bündel gegen die Dachlatten und die bereits fertig gestellte Dachhaut. Foto: J. P. Zeitler.

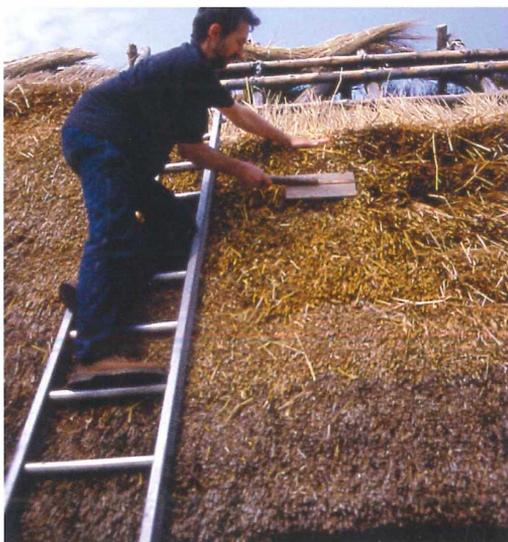
Abb. 17: Schlagen der genähten Deckung in den Bund. Foto: J. P. Zeitler.

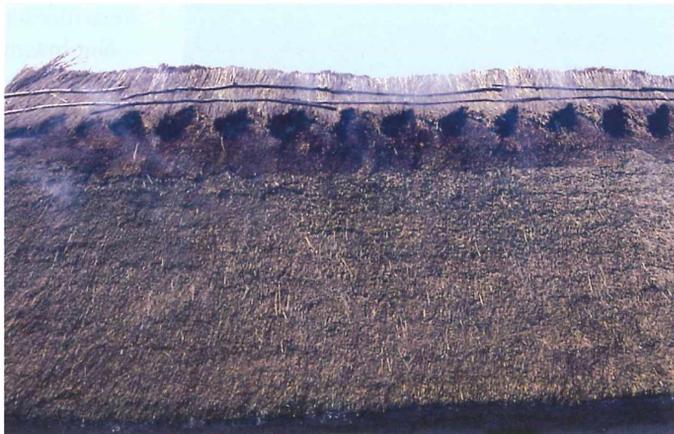
Abb. 18: Firstabschluss der Deckung. Foto: J. P. Zeitler.

Erkenntnisse über die Technik der Weichdeckung und ihre Befestigung liegen für die vorgeschichtlichen Perioden nicht vor. Volkskundlich überliefert und bis in die Moderne praktiziert sind das Nähen und die Stecktechnik<sup>19</sup>. Da nach Erfahrung des Autors an der Butser Ancient Farm das Nähen von Strohdächern leichter zu erlernen ist als die richtige Stecktechnik, entschieden wir uns für ein genähtes Dach. Hierfür wurden die Bündel der Reihe nach aufgelegt (Abb. 15) und mit einer aus einer Haselrute geschnittenen Nadel in Endlosnaht gegen die Dachlatten genäht (Abb. 16). Zum Nähen verwendeten wir zunächst Leinenschnur, aus Kostengründen schließlich Sisalschnur. Insgesamt fanden mehr als 2 km Schnur zur Dachnaht Verwendung. Die Bündel wurden dann mit einem gerillten Schlagbrett in den dabei entstandenen Bund geschlagen (Abb. 17). Die Firstdeckung wurde mit mittig geknickten Halmen abgeschlossen, die in Bündeln von ca. 15 cm Stärke auf beiden oberen Dachabschlüssen genäht wurden. Darüber wurde eine weitere Lage zur Verstärkung genäht, diese Bündel wurden an den Enden aus optischen Gründen in eine Zick-Zack-Linie geschnitten (Abb. 18).

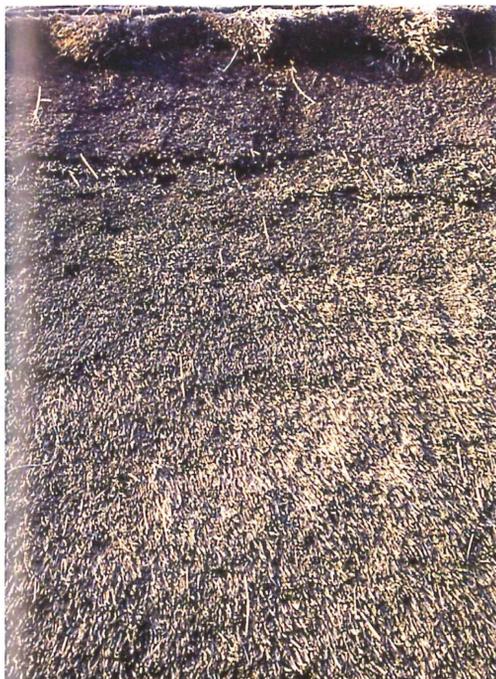
Abb. 19: Ausschnitt aus der geschlossenen Dachdeckung. Foto: J. P. Zeitler.

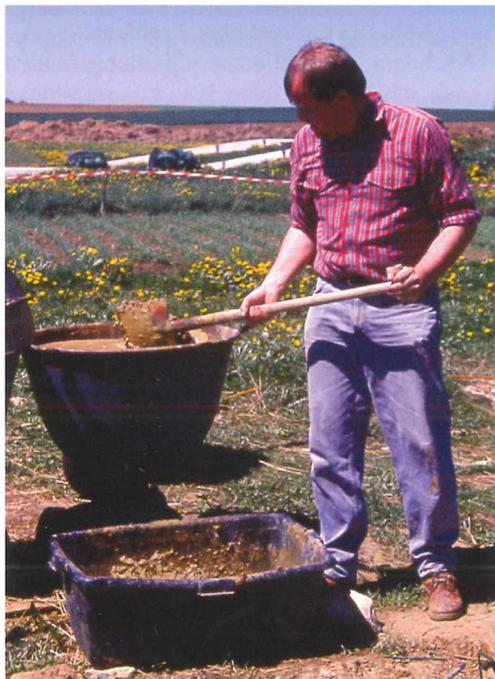
Abb. 20: Teigknetmaschine zum Mischen des Lehmverputzes. Foto: J. P. Zeitler.

sonstigen Grundsätzen die Knetarbeit maschinell durchgeführt. Da bauübliche Mischer nur zu einer Rollierung des Lehms, nicht jedoch zu einer plastischen Durchmischung führten, wurde eine Teigknetmaschine (Abb. 20) eingesetzt, welche freundlicherweise die Altstadtfreunde Nürnberg e.V. zur Verfügung stellten. Damit

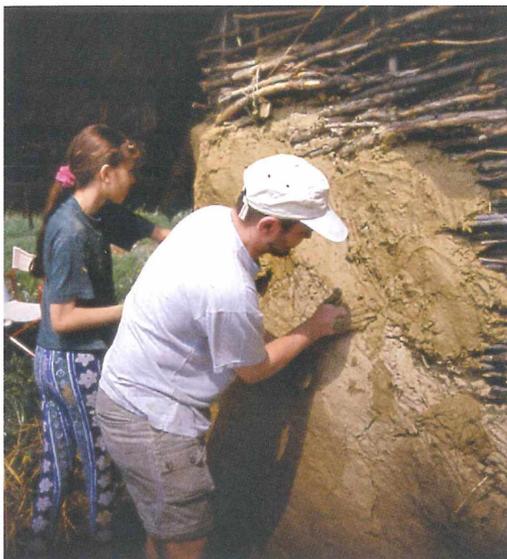
Abb. 21: Verstreichen der verputzten Lehmwand.  
Foto: J. P. Zeitler.

konnten die ca. 11 m<sup>3</sup> Lehmgemisch, welche für die Verputzarbeiten benötigt wurden, mit einem sehr guten Ergebnis durchgemischt werden. Das Aufwerfen und Andrücken in die Verflechtung (Abb. 21) erfolgte ohne Probleme.

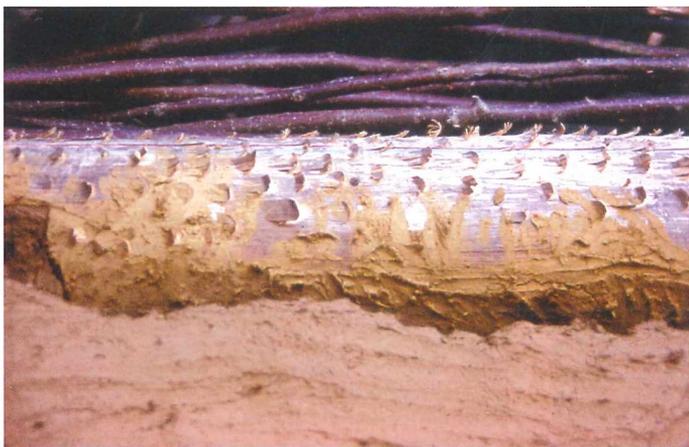
Abb. 22: Aufgeschlagener Balken vor dem Verputzen. Foto: J. P. Zeitler.

Verputzes wurden die Hölzer angeschlagen (Abb. 22). Als Abschlussarbeit wurden die trockenen Wände dann mit einer Kalkschlämme innen und außen getüncht. Die Innentünche sollte vor allem die Lichtreflektion durch die relativ kleinen Fensteröffnungen verbessern und zu einem helleren Innenraum führen, die mehrfach angetragene Außentünche diente als Verwitterungsschutz für die Lehmwand.

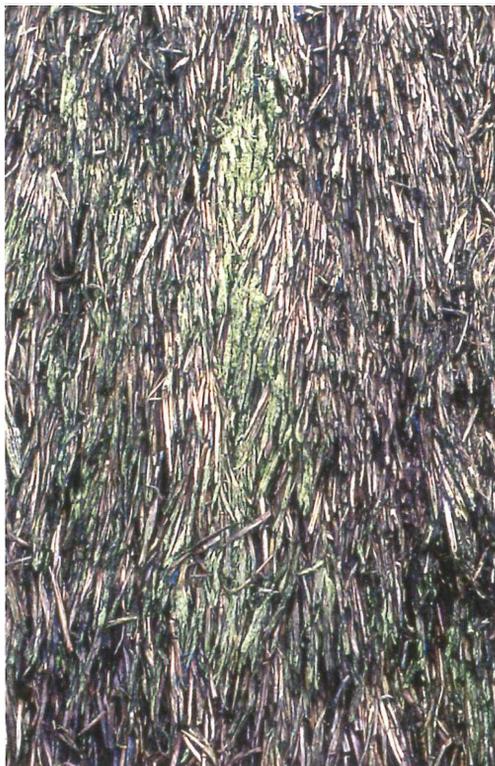
Abb. 23: Moosüberwachsene Stellen im Dach an der Nordseite. Foto: J. P. Zeitler.

Dachflächenhälfte, welche nach langen Regenfällen bzw. im Frühjahr nach der Schneeschmelze mangels ausreichender Sonnenbescheinung nur sehr langsam abtrocknet. Damit wird ein feuchtes Milieu begünstigt, welches zum Wachstum verschiedener Moose führt. Machte die Moosbildung auf dem Dach an der Südseite durch raschere Austrocknung keine nennenswerten Probleme, so erschienen an der Nordseite nach 6 Jahren große Moosinseln (Abb. 23), welche

zu einer Langzeitdurchfeuchtung des darunter liegenden Deckmaterials und damit zu dessen schnellerer Verrottung durch Fäulnisprozesse führen. Diese müssen bei völlig trockenem Dach von Zeit zu Zeit entfernt werden, um eine schnelle Bildung von Fäulnisherden im Dach zu verhindern. Geht man in der Regel von einer Haltbarkeit von ca. 25 Jahren bei einer durchschnittlichen Strohdachdeckung aus<sup>21</sup>, so dürfte die Deckung der Nordseite nach dem jetzigen Zustand voraussichtlich nach ca. 15 Jahren erneuerungsbedürftig werden.

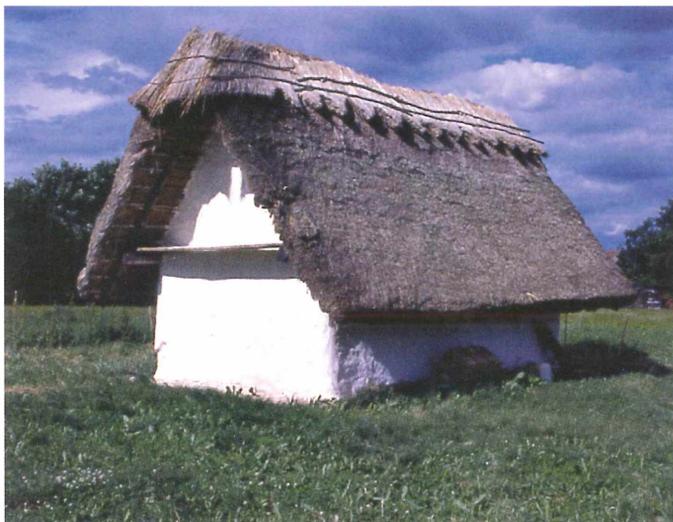
Abb. 24: Das Haus nach der Fertigstellung des Krüppelwalmes an der Westseite. Foto: J. P. Zeitler.

Ebenso führt die Stellung der großflächigen Giebelseite gegen den Wind zu einem raschen Verziehen des Hauses mit der Windrichtung um einige Zentimeter. Dies hat auf die Statik des Gebäudes jedoch keinen Einfluss. Dramatischer wirkte sich die Tatsache aus, dass bei starkem Wind eine heftige Luftverwirbelung unter dem Giebelüberstand an der Westseite entstand, die regelmäßig zu heftigen Schäden an der Firstdeckung der Westseite führte. Nach zwei Jahren entschlossen wir uns deshalb an dieser Stelle zu einer Modifikation und dem Aufdecken eines Krüppelwalmes (Abb. 24). Damit wurden die bisher aufgetauchten Schäden im Weiteren verhindert.

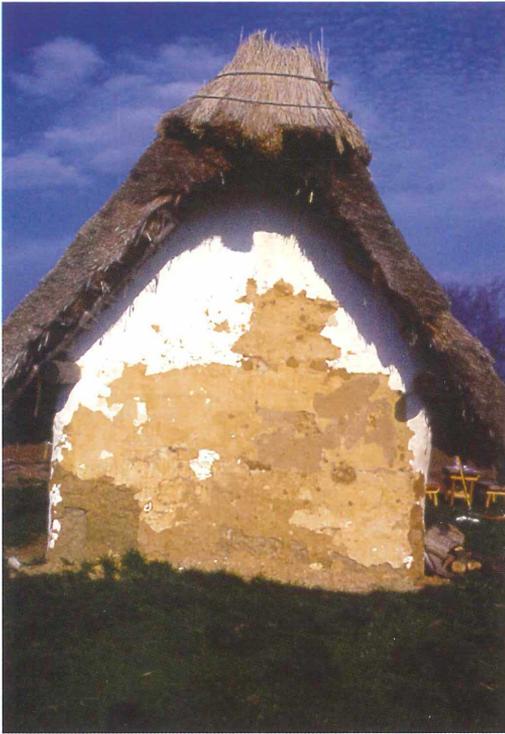
Abb. 25: Abgeplatzte Tünche und freiliegender aufgewitterter Lehmverputz an der Westseite des Hauses im April 1999. Foto: J. P. Zeitler.

tern der Kalktünche und zum Ansetzen der Verwitterung an der Oberfläche des Lehmverputzes (Abb. 25). Nach einigen starken Wintern und erheblichen Hagelschäden, welche zum Teil faustgroße Löcher in den Verputz schlugen, musste im Sommer 2003 der Verputz der Westwand bis auf das Geflecht abgetragen werden und ein neuer Verputz aufgeworfen werden.
