# Die Quellgewässer und ihre Vegetation in der südbadischen Oberrheinniederung

Karl und Sebastian Westermann

WESTERMANN, K., & S. WESTERMANN (1998): Spring waters and their vegetation in the South Baden Upper Rhine lowlands. - Naturschutz südl. Oberrhein 2: 1-93.

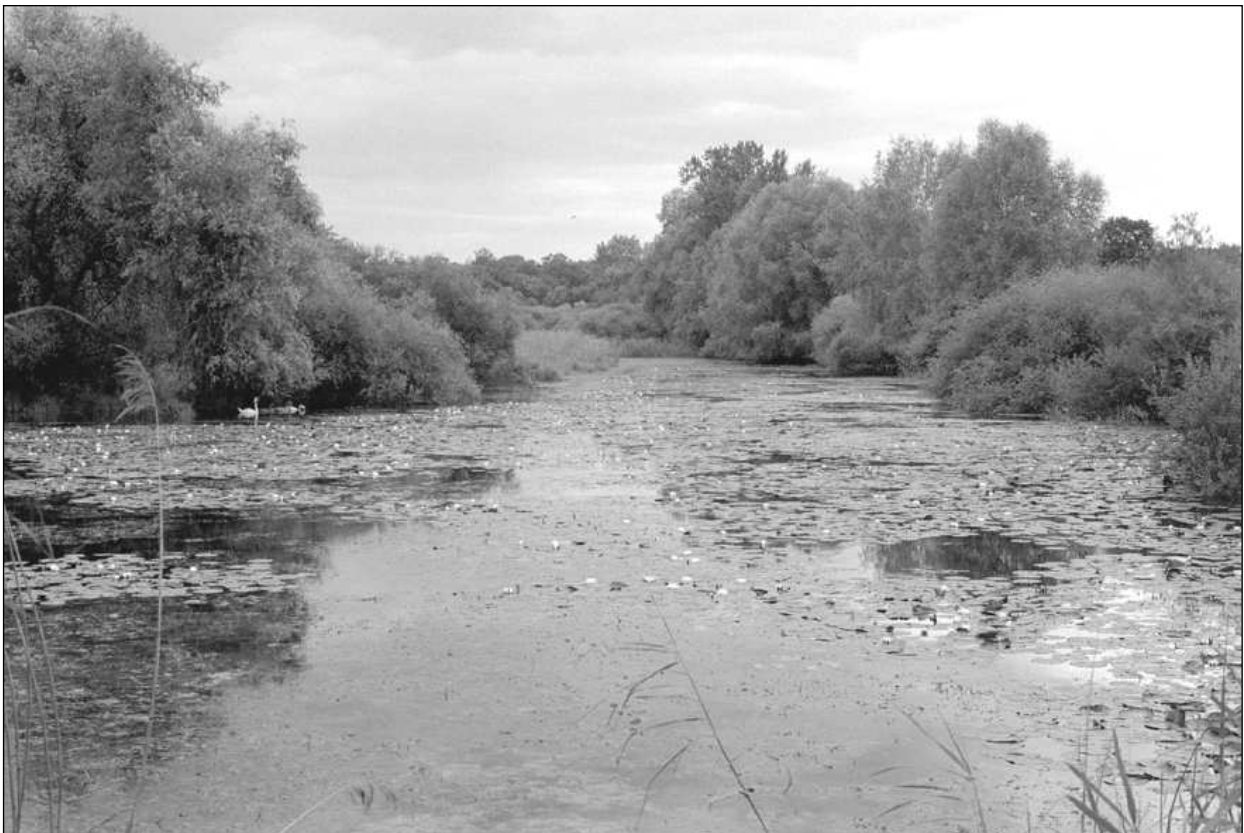
**Abb. 24:** Die Rubenkopfkehle (H01). Aufnahme: F.-J. SCHIEL, 17.7.1995.

H01	Rubenkopfkehle/ Helmlingen OG	A [C]
7213 (Lichtenau-Scherzheim) - SO	R 34227/ H 53966 bis R 34233/ H 53971	
<u>Hydrologische Eigenschaften, Gefährdungen, Vorschläge zu Sanierungsmaßnahmen:</u>		
Großer, insgesamt etwa 1,1 km langer, bis etwa 60 m breiter, abgeschnittener Altarm mit Quellteichcharakter, der offensichtlich nur mit geringer Intensität fischereilich bewirtschaftet wird und deshalb reichhaltige Makrophytenbestände aufweist. Der Oberlauf besteht aus zwei breiten Armen (a), die sich zum sehr breiten Mittellauf (b, Abb. 24) vereinigen. Nach einer Engstelle beginnt der Unterlauf (c), der mit einem großen Baggersee in Verbindung steht und deutlich trüber, eutrophierter und ärmer an gefährdeten Makrophyten ist. Ein erheblicher Teil des früheren Gewässers ist durch den Baggersee zerstört worden.		
<u>Wasserpflanzen</u> (08.10.1994 u.a., Ergänzungen FS):		
<i>Ch. hispida</i> (b: eine Pflanze gesammelt; insgesamt sicher selten),

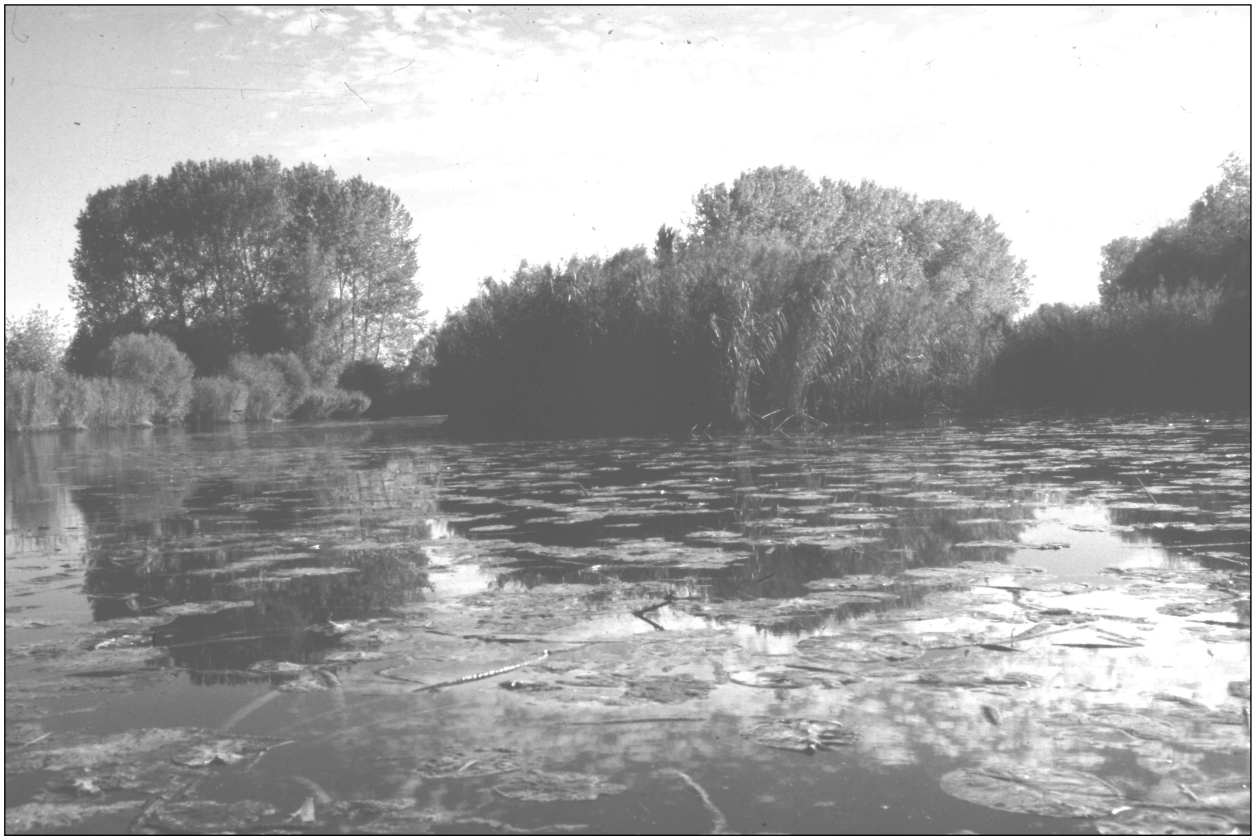
<b>H20</b>	<b>Roßwörth/ Leutesheim OG</b>	<b>A, D [B]</b>
7313 (Rheinau) - SW		R 34152/ H 538805 bis R 34150/ H 538875
<u>Hydrologische Eigenschaften, Gefährdungen, Vorschläge zu Sanierungsmaßnahmen:</u>		
Großer Altarm mit Quellteichcharakter, bei normalen Wasserständen ohne Zulauf. Er wird durch eine querende Straße in einen etwa 500 m langen südlichen und einen etwa 300 m langen nördlichen Abschnitt geteilt. Der Oberlauf (a) ganz im Süden ist sehr flach und schmal und wird von breiten Schilfbeständen gesäumt. Er weitet sich in eine breite Flachwasserzone (b), die in den bis 30 (40) m breiten, aktuell noch bis etwa 2 m tiefen, zentralen Bereich (c) übergeht (Abb. 25). Der nördliche, schmalere Abschnitt wird durch ein Schilffeld in zwei Bereiche (d, e) getrennt. Bei intensiven mehrmonatigen Untersuchungen 1983 war das Gewässer immer sehr klar, nur mit geringer Intensität fischereilich bewirtschaftet und nur gering belastet (sehr geringe Nitrat-, Nitrit-, Phosphat- und Ammonium-Konzentrationen), K. WESTERMANN. Nachdem seit 1985 nacheinander drei Entwürfe einer Verordnung vorgelegt wurden, trat die Ausweisung als Naturschutzgebiet Anfang 1990 in Kraft. Dennoch konnte die Intensivierung der		fischereilichen Bewirtschaftung durch neue Pächter, die teilweise direkt belegt werden kann, nicht verhindert werden. Im Nordteil fanden 1986 und 1987 Baggerarbeiten zur Vertiefung des Gewässers und „Entkrautungen“ statt; 1987 wurden hier u.a. etwa 100 Spiegelkarpfen eingesetzt und 1987 oder 1988 eine nichtheimische Seerosennart gepflanzt, die trotz wiederholter Eingaben sich bis heute weiter ausbreiten kann. 1992 konnte im Südteil eine umfangreiche „Entkrautung“ dokumentiert werden. Bei verschiedenen Besuchen 1994 bis 1996 verschlechterte sich der Zustand des Gewässers vor allem im Südteil immer stärker; am 30.09.1996 war hier die Sichttiefe auf höchstens 0,8 m gesunken, der Schilfgürtel zeigte deutliche Rückgangerscheinungen, auffällig waren große Fischbestände (u.a. viele Karpfen) und zwei sehr große tote Karpfen. Die Vergabe der Fischpacht durch die Gemeinde und die Aufsicht über die fischereiliche Bewirtschaftung haben - trotz NSG-Status - offensichtlich versagt. Wir wiederholen deshalb hier einen früheren, im Rahmen des NSG-Verfahrens gemachten Vorschlag, daß das Land Baden-Württemberg die Fischereirech-

**Abb. 25:** Der Südteil des Roßwörth (H20). Aufnahme S. WESTERMANN, 30.9.1996.

te gegen eine entsprechende Entschädigung übernimmt und die fischereiliche Nutzung gegebenenfalls unter strengen Auflagen verpachtet. Wir verweisen auf das Beispiel Stubwirts Weiher (Gewässer T26), wo eine Reduzierung der fischereilichen Nutzung offensichtlich zu einer auffälligen Renaturierung geführt hat.

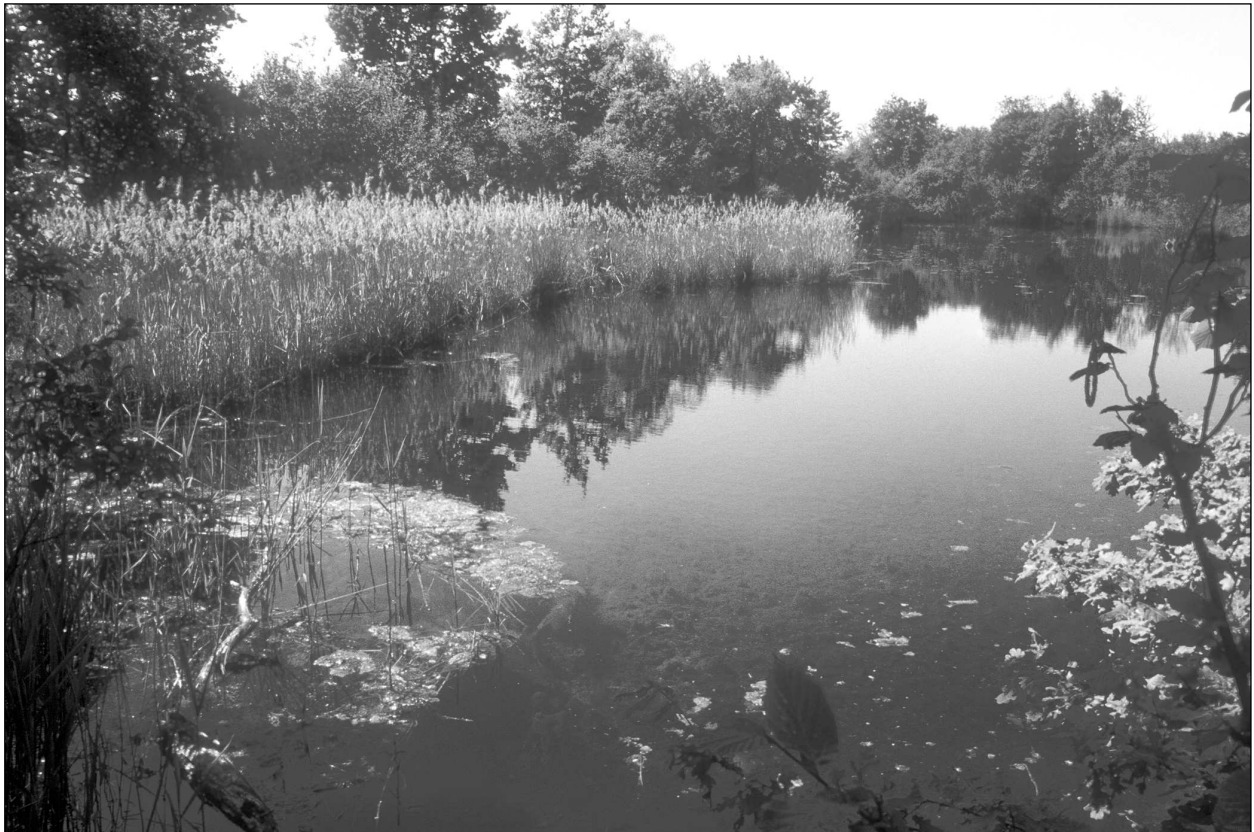
**Abb. 29:** Das Blauloch (T12). Blick vom querenden Weg auf den Bereich c.  
Aufnahme: F. SAUMER, Mai 1990.

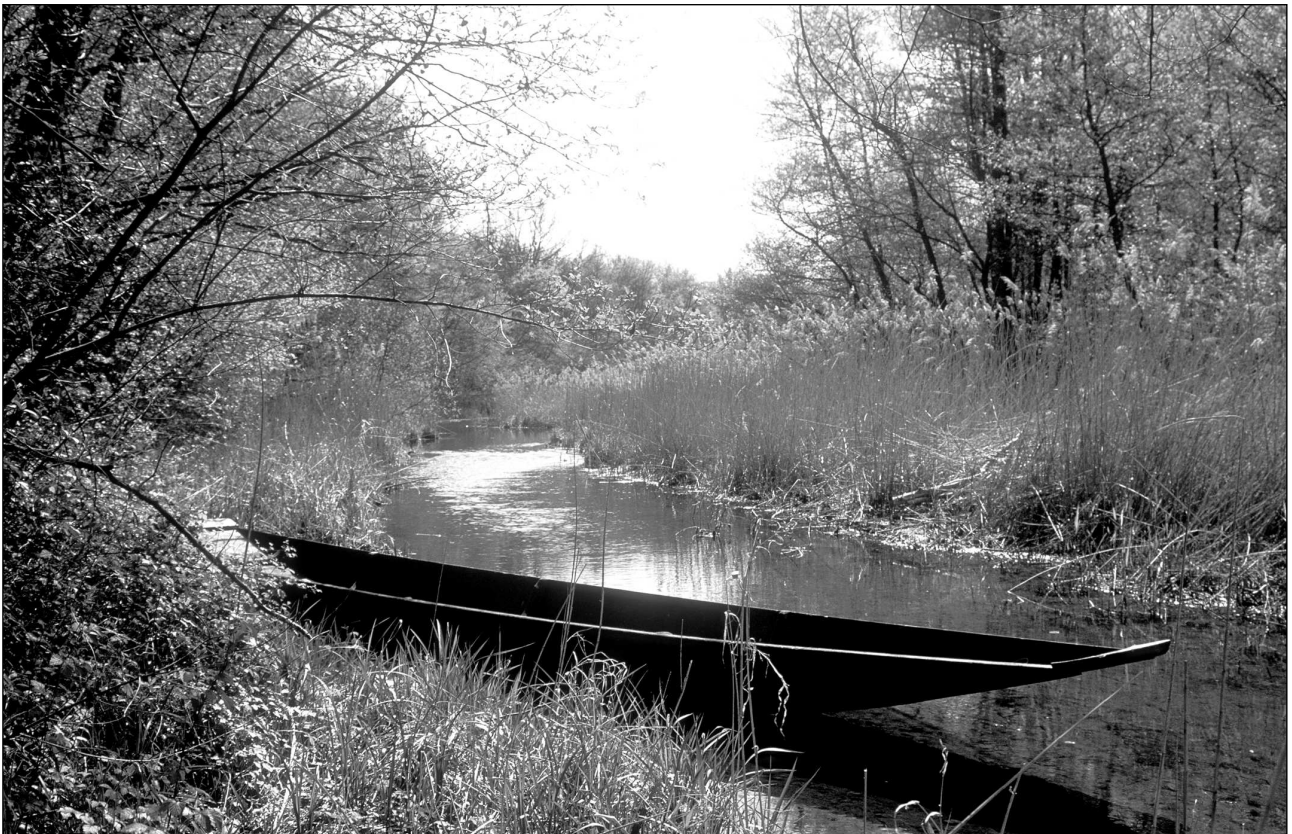
**Abb. 31:** Blick in Südrichtung auf den östlichen Quellarm des Kleinen Rheins (T24).  
Aufnahme F. SAUMER, April 1993.

Bis vor etwa 20 Jahren (?) bestand von etwa der Mitte des östlichen Quellarmes an eine künstliche Verbindung mit dem durchgehenden Altrheinzug, über die der Gießen geschädigt wurde. Nachdem diese Verbindung künstlich wieder geschlossen wurde, verlandete sie rasch und verfestigte sich; es muß aber - notfalls durch weitere Barrieren - sichergestellt sein, daß die alte Verbindung bei einem großen

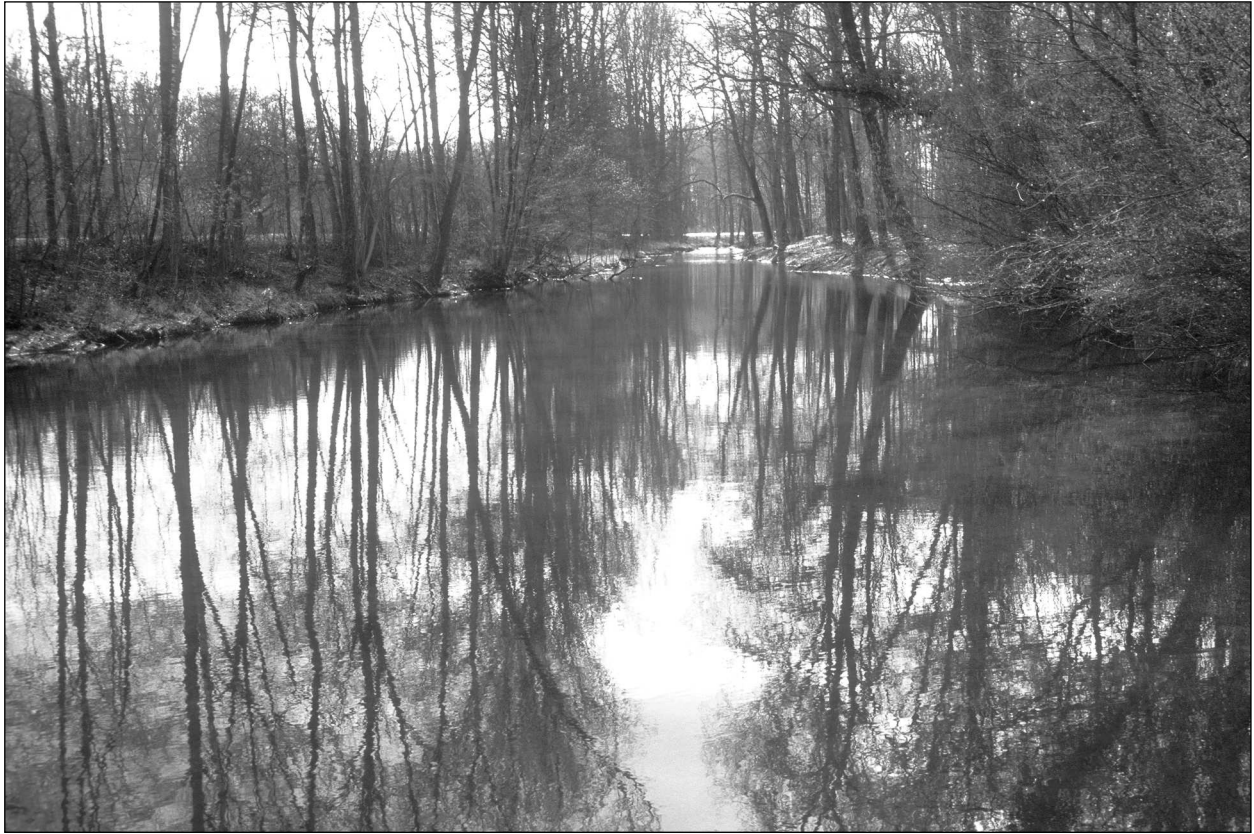
4 m Durchmesser, etwa 1 m Tiefe und geringem Abfluß. Die freie Wasserfläche und alle höheren Wasserpflanzen waren auf den nördlichen, etwa 70 m langen und am unteren Ende etwa 30 m breiten Teil beschränkt. Über eine viel zu schmale Dole und eine flache, breite Rinne, die beide seit Jahren von KW und SW mit erheblichem Zeitaufwand frei gehalten werden mußten, wird das gesamte Quellwasser (je nach Grundwasserstand etwa 50 bis 80 l/s) nach etwa 50 m in den stark eutrophierten Mühlbach geführt. Wird dessen Abfluß plötzlich sehr stark erhöht, dann

**Abb. 33:** Das Amerikaloch (W08). Blick vom querenden Weg nach Süden, im Hintergrund der ausgebaggerte Bereich. Aufnahme: F. SAUMER, März 1998.

fließt Mühlbachwasser rückwärts in das Amerikaloch und führt dort zu einer beträchtlichen Eintrübung. Wir schlagen zur Abhilfe vor, die Abflüsse des Amerikaloches, des Quelltopfes im Unteren Wald und des Gießens im Erlenbruch (Gewässer W06 bis W08) in einem neu anzulegenden Bachbett zusammenzufassen und so gleichzeitig einen Ersatz für die vielen zerstörten Gießeln herzustellen (Abb. 34).

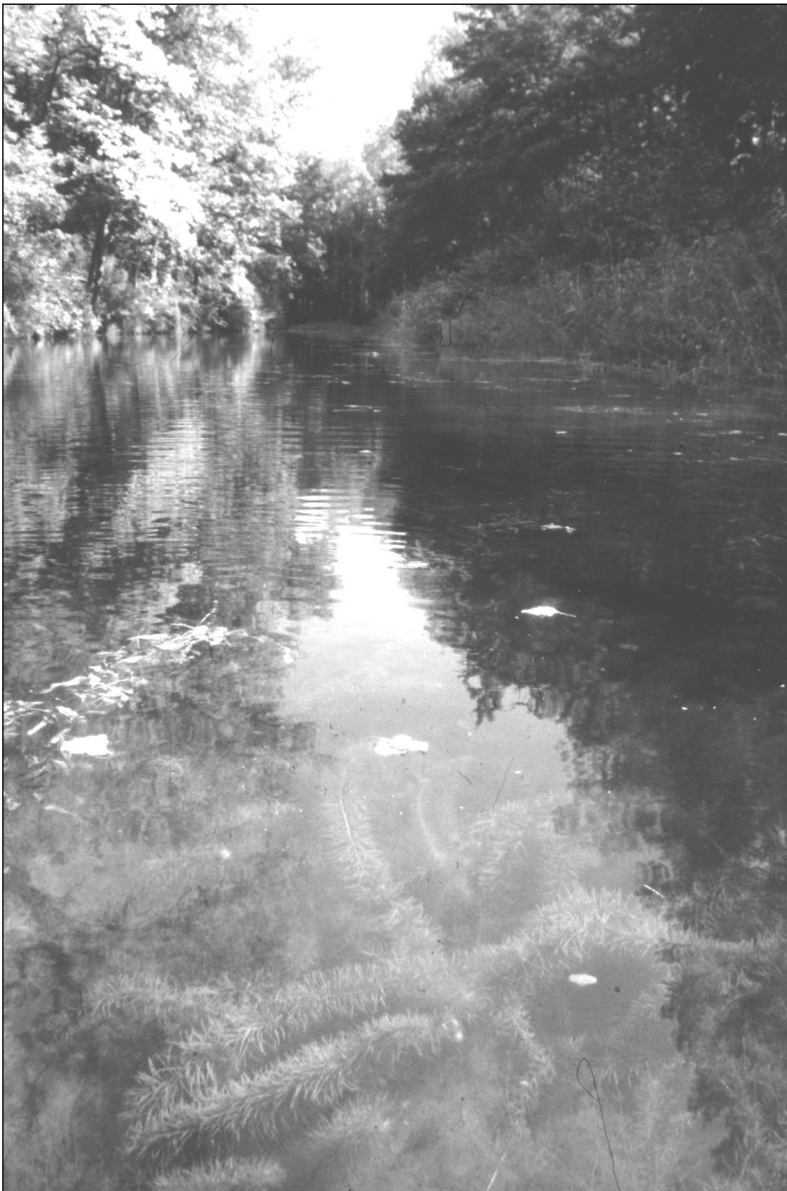
**Abb. 35:** Blick nach Süden auf die Hexenkehle im Mittellauf (Bereich e). Im Vordergrund sind Tannenwedel (*Hippuris vulgaris*) sichtbar. Aufnahme: S. WESTERMANN, September 1998.

Außerhalb von Hochwasserzeiten wird die abflußschwache, etwa 1,8 km lange Hexenkehle aktuell praktisch ausschließlich von Quellabflüssen gespeist. Der Oberlauf ist zunächst schmal und bachartig. Im Bereich der Gemarkungsgrenze weitet er sich zu den ersten größeren, bis etwa 1,5 m tiefen Quelltöpfen (a) auf, die wiederum in bachartige, seichte Strecken übergehen (b). Dann folgt der zentrale, stenotherme Quelltopf (c). Er läuft in eine etwa 100 m lange,

bachartige, schilfgesäumte Flachstrecke (d) aus. Schon im etwa 500 m langen Mittellauf (e, Abb. 35) erwärmt sich das Quellwasser an Sommertagen wegen des geringen Abflusses deutlich. Im Bereich einer scharfen Biegung geht ein kleiner Seitenarm (f) ab und beginnt der etwa 400 m lange, bis zu etwa 1,0 m tiefe Unterlauf (g). Er liegt in seiner unteren Hälfte im Rückstauereich des durchgehenden Altrheinzuges und ist daher im Mündungsbereich verödet.

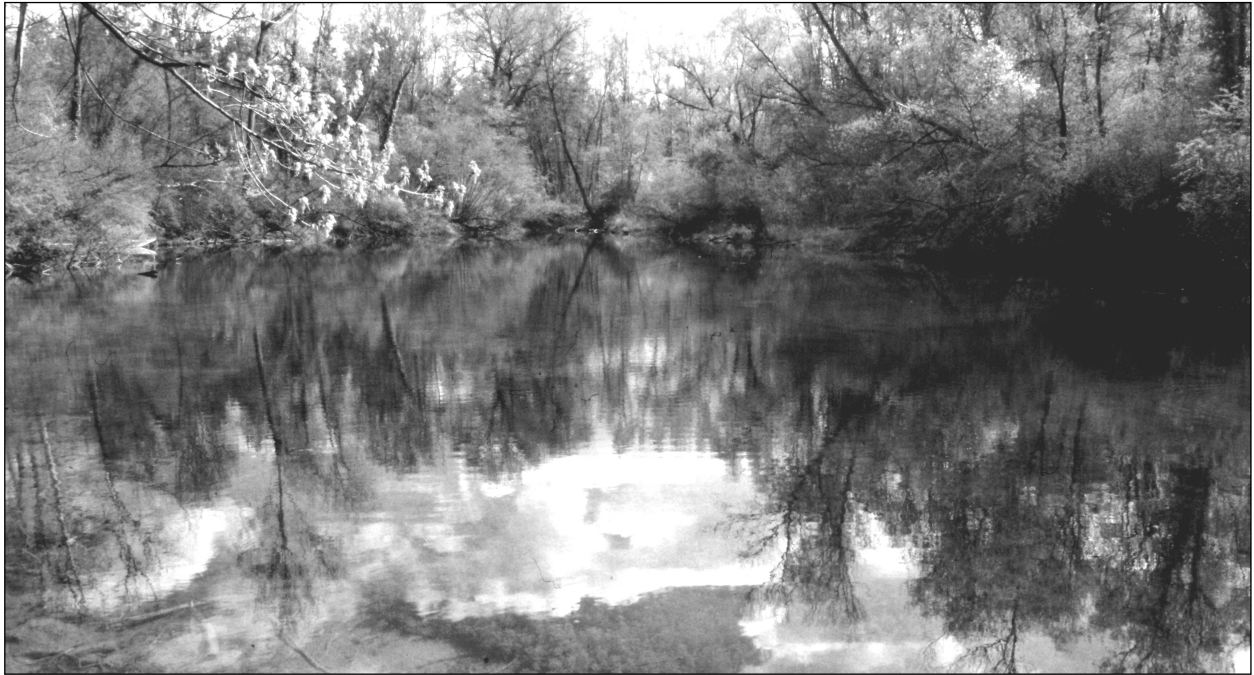
**Abb. 37:** Der zentrale Teil (e und f) des Burkheimer Quelltopfes. Aufnahme: S. WESTERMANN, 16.4.1998.

Kernzone des NSG Rappennestgießen, das seinen Namen allerdings nicht nach dem Quelltopf, sondern nach dem durchgehenden Altrheinzug erhalten hat. Ausgedehnter Komplex von höchstem Schutzwert mit sehr klarem, stenothermem Wasser (Abb. 37, 38). Die freien Wasserflächen beginnen im Oberlauf mit einem flachen Quellteich (k), dessen Wasserfläche möglicherweise durch den Fahrweg angestaut wird und der aus mehreren schwachen Limnokrenen gespeist wird. Ein weitgehend verlandeter, stark beschatteter Quellbereich (i) und ein offener Flachwassersee mit einem kleinen Quelltopf (h) schließen sich an. Über einen schmalen Gießen (g) fließt das Wasser in den zentralen Quelltopf (e) mit bis zu 7 m Tiefe, den größten und am besten ausgebildeten Quelltopf des südlichen Oberrheins. Nach Süden schließt sich eine Flachwasserzone (f) an, nach Norden folgen weitere Quelltopfe mit bis zu 3 m Tiefe (d). Dann wird das Gewässer flacher und schmaler (c), so daß die Strömung allmählich zunimmt. Der

schmale, fast kanalartige Abfluß (b) weist ein erhebliches Gefälle auf. Er mündet in einen weiteren Quelltopf („Wiberloch“, a), der heutzutage im Rückstaubereich des Rappennestgießens liegt und damit auch stark eutrophiertes und schwebstoffreiches Wasser erhält; obwohl er in den letzten 30 Jahren flacher geworden ist, wird sein alter Charakter noch durch seine Tiefe (bis zu 3 m) und seine Vegetation deutlich.

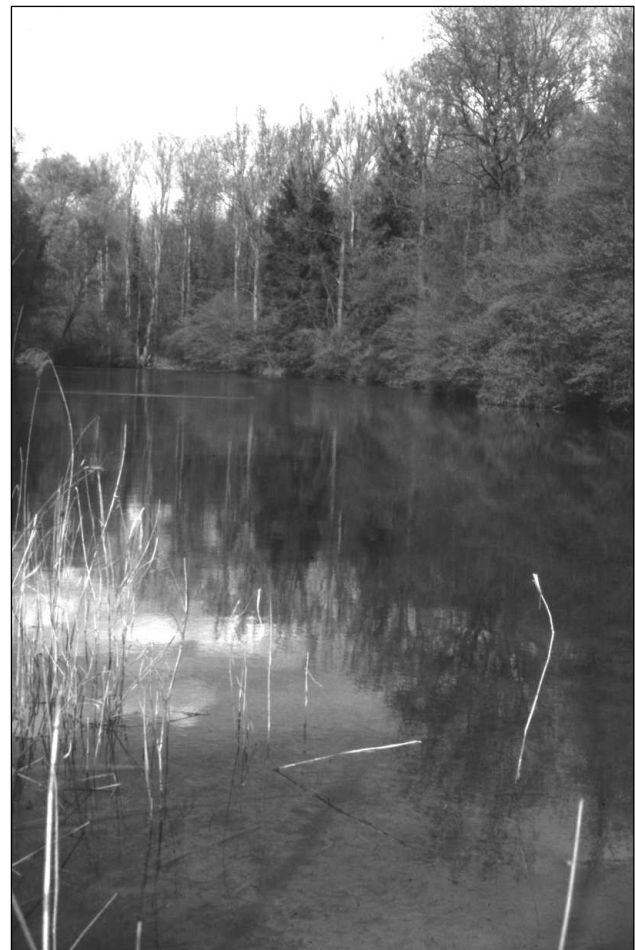
**Abb. 39:** Der Waldweiher (B10): Blick vom oberen Ende auf den zentralen Teil (b).  
Aufnahme: S. WESTERMANN, 16.4.1998.

Ein Leitdamm im Mündungsbereich zur Waldschlut (Hauptaltrheinzug) mit einer schmalen Öffnung am nördlichen Rand würde die Eutrophierung des Unterlaufs erheblich reduzieren; aus denselben Gründen sollte eventuell der Damm zwischen Quelltopfbereich und Flachwasserzone unten verkürzt werden. Der Hieb von Büschen und Bäumen und die Ausräumung von Teilbereichen könnten im Oberlauf die Verlandung reduzieren. Bei dem heutigen inten-
