Das Blauwasser bei Breisach – ein Beispiel für naturwidrige Pflegemaßnahmen an einem wertvollen Fließgewässer

Zeitschrift/Journal: [Naturschutz am südlichen Oberrhein](#)

Jahr/Year: 2012

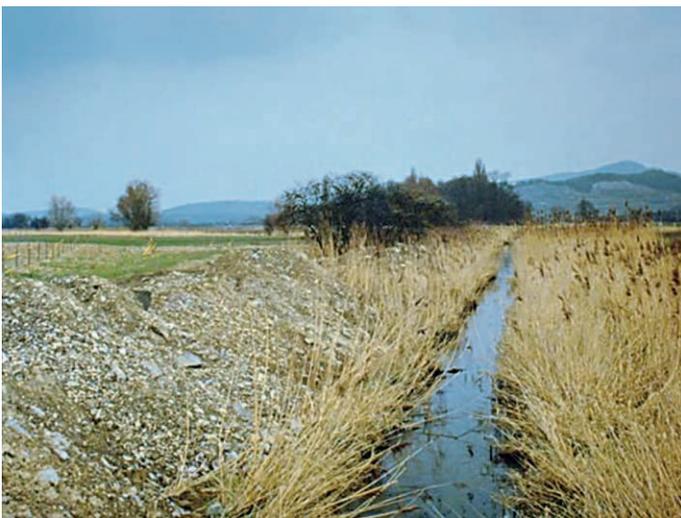
Der südliche Bereich des Gewässers wurde schon vor mehr als drei Jahrzehnten durch Ablagerung von Aushubmaterial von der Stadt Breisach auf ca. 2 km Länge zu einem „Kanal“ mit Kastenprofil ohne Struktur und mit steilen Ufern ausgebaut. Entsprechend ist das Gerinne auf durchschnittlich etwa 1 m Breite eingengt und bietet kaum geeignete Lebensräume (Abb. 2).

Abb. 2: Das Blauwasser nach der Ablagerung von Aushub. Aufnahme: F. SCHNEIDER, März 1980.

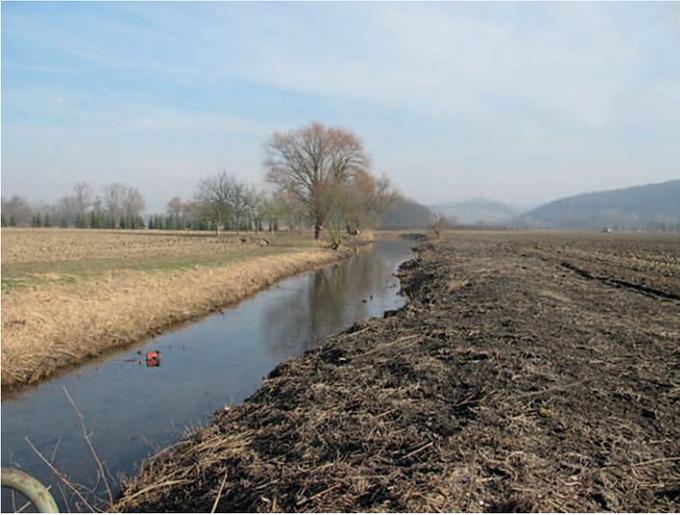
Nach Aussage des Baggerfahrers waren die Arbeiten schon seit mindestens vier Wochen im Gang, denn in dieser Zeit waren über 2 km Flusslauf ausgebagert worden – das Ergebnis sah äußerst schlimm aus. Das Schilf war bis auf wenige Halme total beseitigt (Abb. 3), ein oder beide Ufer waren völlig glatt, „sauber abrasiert“ und dunkel vom daran hochgezogenen Schlamm, rechts und links des Baches lag auf weite Strecken der Aushub gleichmäßig und flach verteilt auf den Feldern und einige bis zu 5 m hohe Berge von Reisig, Wurzelstöcken, Ästen und Stämmen des Ufergehölzes lagen in Abständen daneben.

Abb. 3: Das Blauwasser nach dem Eingriff im Februar 2011. Aufnahme: F. SCHNEIDER

- Vor jedem Eingriff sind die Naturschutzbehörden einzubinden und zu beteiligen.
- Vor Beginn umfangreicher Arbeiten müssen die Vorkommen wertgebender Arten ermittelt werden. Art, Umfang und Zeitpunkt der einzelnen Maßnahmen sind so abzustimmen, dass die Bestände entsprechender Arten nicht gefährdet werden.

- Nur abschnittsweise darf in die Gewässersohle und die Ufer eingegriffen werden, so dass sich der gestörte Teilbereich erholen kann, bis der nächste Abschnitt in Angriff genommen wird.

- Die Gewässersohle darf nicht bis zum Mineralboden geräumt werden, um Versickerungsverluste des Wassers klein zu halten und Lebensräume für Schlammorganismen in beschränktem Maße zu erhalten. Ebenso dürfen nicht gleichzeitig beide Ufer geräumt werden, um Fluchräume von Tieren vor der Baggerschaufel und Lebensräume für Flora und Fauna teilweise zu erhalten.
