# Das Blauwasser bei Breisach – ein Beispiel für naturwidrige Pflegemaßnahmen an einem wertvollen Fließgewässer

Zeitschrift/Journal: [Naturschutz am südlichen Oberrhein](#)

Jahr/Year: 2012

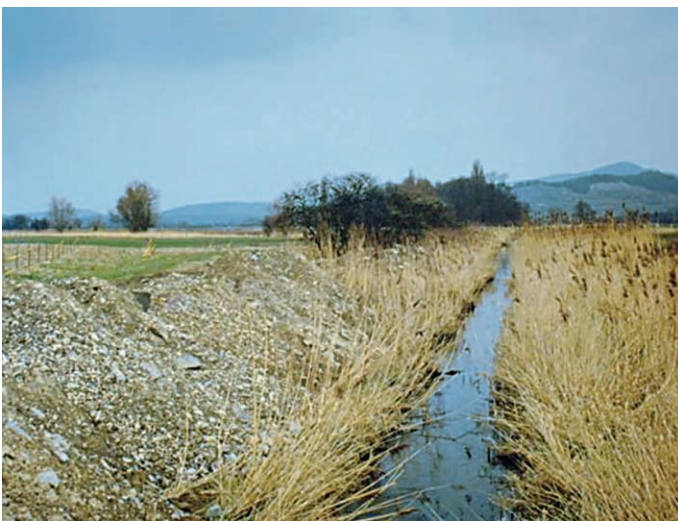
Der südliche Bereich des Gewässers wurde schon vor mehr als drei Jahrzehnten durch Ablagerung von Aushubmaterial von der Stadt Breisach auf ca. 2 km Länge zu einem „Kanal“ mit Kastenprofil ohne Struktur und mit steilen Ufern ausgebaut. Entsprechend ist das Gerinne auf durchschnittlich etwa 1 m Breite eingengt und bietet kaum geeignete Lebensräume (Abb. 2).

**Abb. 2:** Das Blauwasser nach der Ablagerung von Aushub. Aufnahme: F. SCHNEIDER, März 1980.

- Kanalartige Strecken und Regelufer sollten kontinuierlich umgebaut werden. Kleine natürliche „Requisiten“ wie Steilwände, Inselchen und schmale Halbinseln, Buchten, große Steine und Totholz im Wasser oder Tiefwasserbereiche können dabei mit vertretbarem Aufwand geschaffen werden.

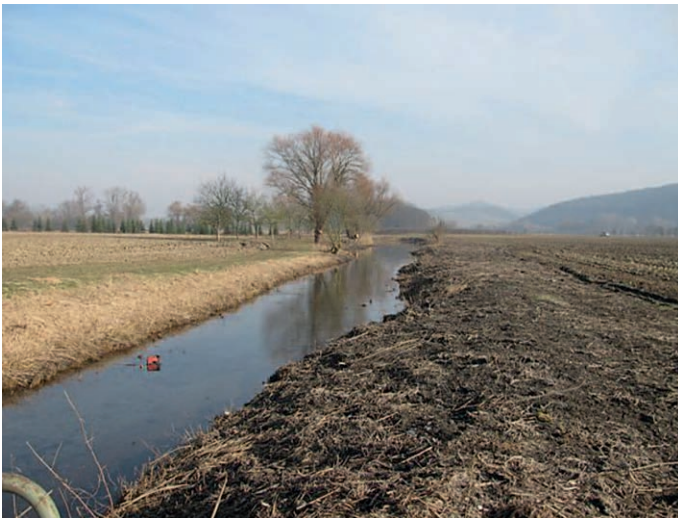
Nach Aussage des Baggerfahrers waren die Arbeiten schon seit mindestens vier Wochen im Gang, denn in dieser Zeit waren über 2 km Flusslauf ausgebagert worden – das Ergebnis sah äußerst schlimm aus. Das Schilf war bis auf wenige Halme total beseitigt (Abb. 3), ein oder beide Ufer waren völlig glatt, „sauber abrasiert“ und dunkel vom daran hochgezogenen Schlamm, rechts und links des Baches lag auf weite Strecken der Aushub gleichmäßig und flach verteilt auf den Feldern und einige bis zu 5 m hohe Berge von Reisig, Wurzelstöcken, Ästen und Stämmen des Ufergehölzes lagen in Abständen daneben.

**Abb. 3:** Das Blauwasser nach dem Eingriff im Februar 2011. Aufnahme: F. SCHNEIDER

Wenigstens hatte man einige schöne große Weiden und Pappeln stehen lassen. Mit dem Lastwagen war der Aushub, der nicht direkt neben dem Bach verteilt werden konnte, auf andere Felder gefahren worden. Was an Lebewesen mit dem Schlamm und Aushubmaterial alles herausgeholt und damit getötet worden war, war natürlich nicht zu sehen, außer dass jemand zufällig auf dem ausgebreiteten Schlamm einen großen plattgedrückten Frosch fand.

Bei einer späteren Kontrolle im November 2011 konnte festgestellt werden, dass das Schilf auf weiten Strecken größere Uferbereiche wieder besiedelt hatte, sicher bedingt durch die im Boden noch vorhandenen Rhizome. Allerdings dürfte es noch längere Zeit dauern, bis der alte Zustand mit dichtem, hohem Altschilf an Land und vor allem in flacheren Wasserbereichen – und damit auch das Bruthabitat mehrerer Paare der Wasserralle – wieder erreicht ist. Die früheren Makrophytenbestände fehlten im November 2011 noch völlig.

- Vor jedem Eingriff sind die Naturschutzbehörden einzubinden und zu beteiligen.
- Vor Beginn umfangreicher Arbeiten müssen die Vorkommen wertgebender Arten ermittelt werden. Art, Umfang und Zeitpunkt der einzelnen Maßnahmen sind so abzustimmen, dass die Bestände entsprechender Arten nicht gefährdet werden.

- Nur abschnittsweise darf in die Gewässersohle und die Ufer eingegriffen werden, so dass sich der gestörte Teilbereich erholen kann, bis der nächste Abschnitt in Angriff genommen wird.

- Die Gewässersohle darf nicht bis zum Mineralboden geräumt werden, um Versickerungsverluste des Wassers klein zu halten und Lebensräume für Schlammorganismen in beschränktem Maße zu erhalten. Ebenso dürfen nicht gleichzeitig beide Ufer geräumt werden, um Fluchräume von Tieren vor der Baggerschaufel und Lebensräume für Flora und Fauna teilweise zu erhalten.

- Ziel jeder Maßnahme sollte sein, eine möglichst große Vielfalt an Strukturen im und am Gewässer zu erhalten bzw. zu schaffen. Gerade, wie mit dem Lineal gezogene Uferlinien, eine auf großer Strecke und der gesamten Gewässerbreite gleichförmige Strömung, gleichförmige Böschungen, fehlende Versteckmöglichkeiten wie große Steine auf dem Gewässerboden oder durchgehende dichte Ufergehölze sind wenig naturnah.

- Das ausgebagerte Material sollte zunächst für ein bis zwei Tage direkt am Ufer gelagert werden, damit Kleintiere gegebenenfalls in das Gewässer zurückwandern können.
