## **Bedroht – behütet – bewahrt: Modellprojekt zum Erschließen von Kirchenhabitaten für Fledermäuse**

Von BODO STRATMANN, Naumburg

Zeitschrift/Journal: [Nyctalus – Internationale Fledermaus-Fachzeitschrift](#)

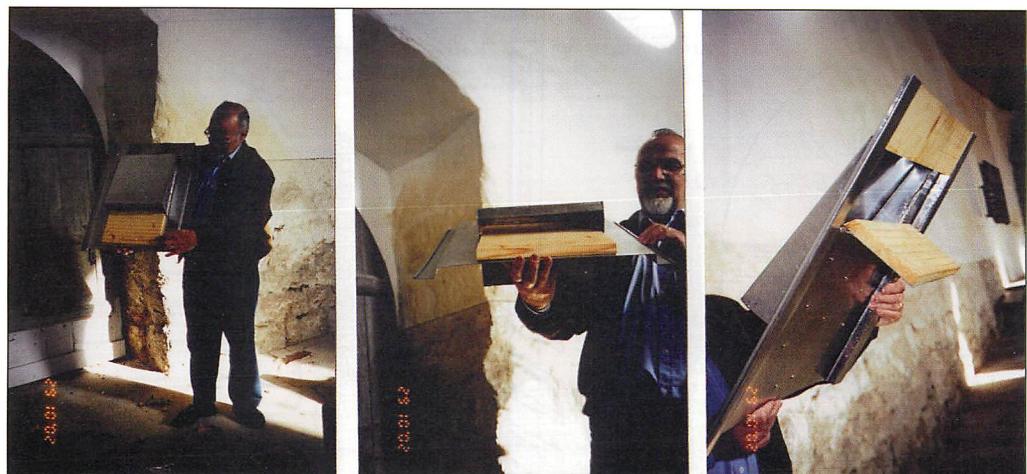
Abb. 1. Fledermaus-Dachdurchgang (Modell „Stratmann“) vor dem Einbau in der Kirche Nebra. Alle Aufn.: B. STRATMANN

Im Rahmen der umfangreichen Sanierungsmaßnahme wurde artenschutzseitig erstmals ein von mir hergestellter Fledermaus-Dachdurchgang (STRATMANN 2004, s. u.) in die neue Deckung eingebunden (Abb. 1, 2). Im Glockenstuhl wurden von mir entwickelte Schallluken mit Fledermauslamelle eingebaut (Abb. 3, 4). Beide Ein- und Ausschlüpfmöglichkeiten wurden nach der am 28.I.2003 erfolgten Bauabnahme noch im gleichen Jahr von den Fledermäusen frequentiert. Der Einbau von Spaltenhabitaten war vorgesehen, konnte aber aus finanziellen Gründen zu diesem Zeitpunkt noch nicht realisiert werden.

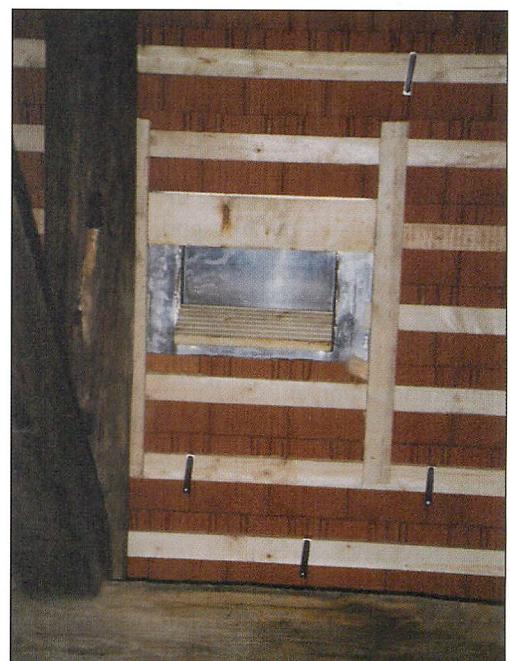
Abb. 2. Eingebauter Dachdurchgang in der Kirche Nebra.

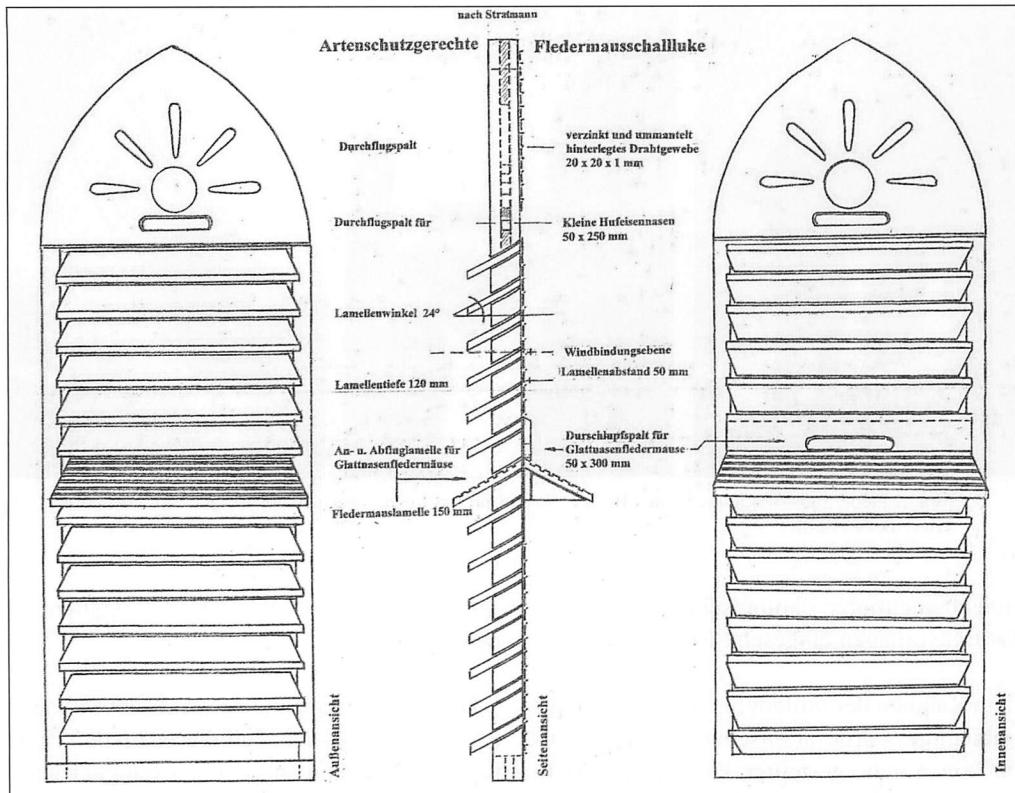
Abb. 3. Artenschutzgerecht hergestellte Fledermaus-Schallluke

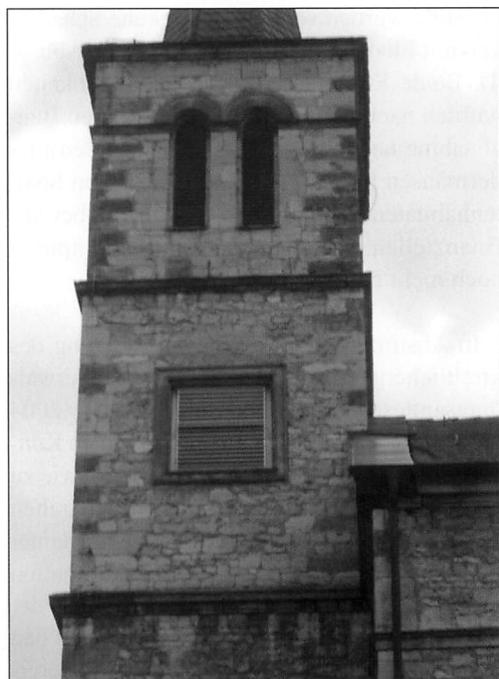
Abb. 4. Die in die Kirche Kleinjena eingebaute Fledermaus-Schallluke

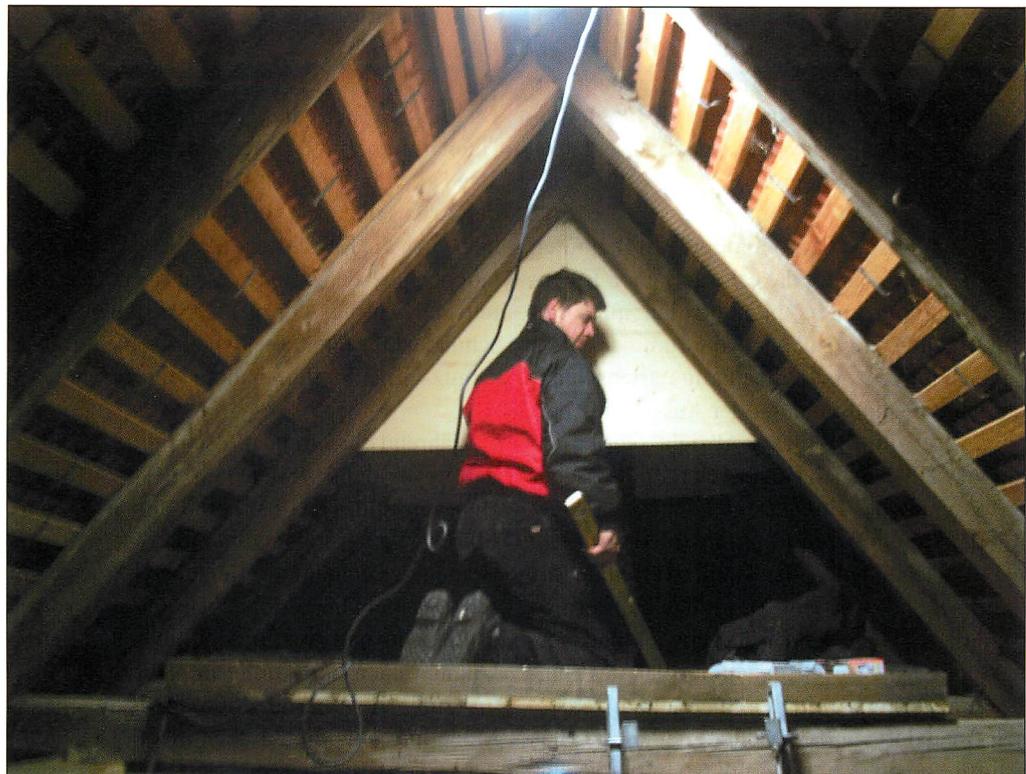
Abb. 5. Einsatz eines Giebelfeldes mit (nicht sichtbar) Kletterrillen einer dreizelligen Thermokammer mit untergesetzter Bodenwanne

- Instandsetzung der Turm- oder/und Dach-eindeckung,
- Einbau artenschutzgerechter Schallfenster mit Fledermauslamelle,
- Einzug einer Zwischendecke mit Bodenwanne über dem Geläut,
- Instandsetzung der Zugangsmöglichkeiten zu den Habitaträumen (Abb. 5),
- Schaffung thermodifferenzierter, ökologisch komplexer Hangplatzräume,

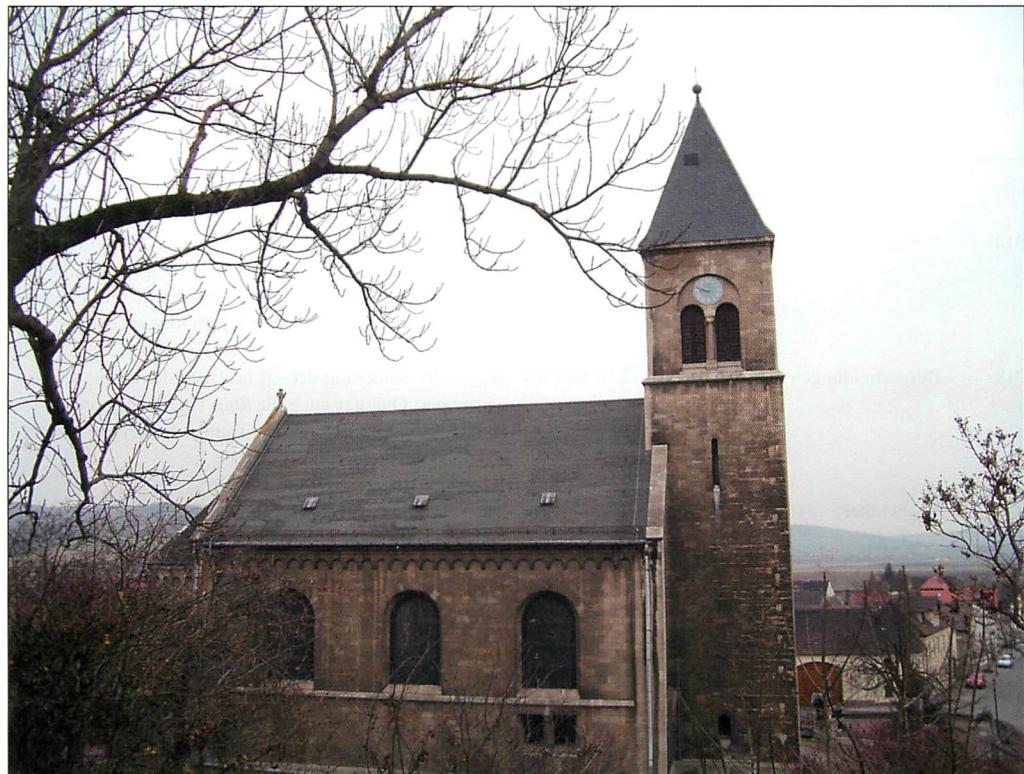
Abb. 6. Kirche in Großjena/Einflug über ein Giebelfenster (nicht sichtbar)

066	Großjena	<i>Mmyo</i> (Wst)	30 ww <250 ww (max. bis 500 ww)	Diese Wst wuchs nach dem Verlust des Habitats im ehem. Pfarrhaus in Kleinjena über 3 Jahre bis auf die heutige Individuenstärke an (Abb. 6, 7).
067	Roßbach	<i>Paus</i>	< 1	Die kathol. Kirche reagierte bisher nicht auf den Wunsch, insbesondere für <i>Rhip</i> eine Einflugmöglichkeit in eines der beiden Schallfenster einbringen zu können.
075	Schulpforte	<i>Mmyo</i> (Wst)	30 ww <200 ww	Durch Habitatwechsel aus der ehem. Wst des Fürstenhauses entstanden, die trotz kompletter Dachsanierung bis zu 200 ww zählte und erst 1990 aus ihrem Habitat durch das Eindringen verwilderter Tauben vergrämt worden ist.
093	Eulau	<i>Mmyo</i>		keine weiteren Daten
095	Schellsitz	<i>Mmyo</i>		keine weiteren Daten
112	Löbitz			besetzt! Keine weiteren Daten
113	Utenbach			besetzt! Keine weiteren Daten
116	Waldau			besetzt! Keine weiteren Daten
127	Hollsteitz			Förderung für eine artenschutzgerechte Sanierung wird unterstützt.
