Das ehemalige massenhafte Wintervorkommen von Abendseglern (*Nyctalus noctula*) in der 2005 wiedergeweihten Frauenkirche in Dresden (Sachsen) – Erinnerung und Perspektive

Von ULLRICH DINGELDEY, Dresden, und JOACHIM HAENSEL, Berlin

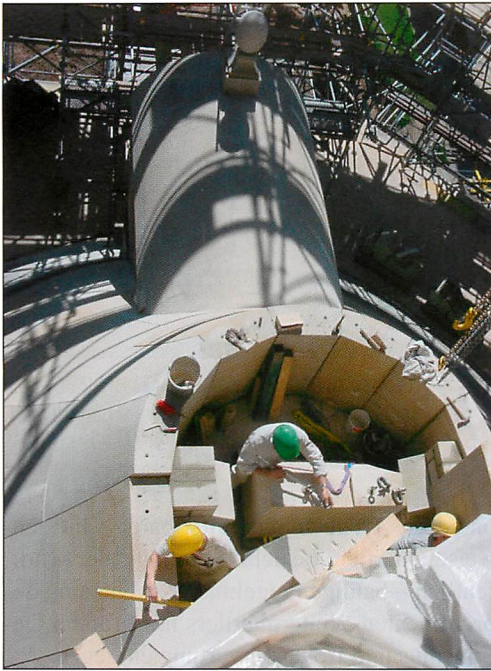
Abb. 7. Blick von oben auf die untere Schicht der wieder entstehenden Kammer während der Aufbauphase. Aufn.: Dr. D. BRANDES

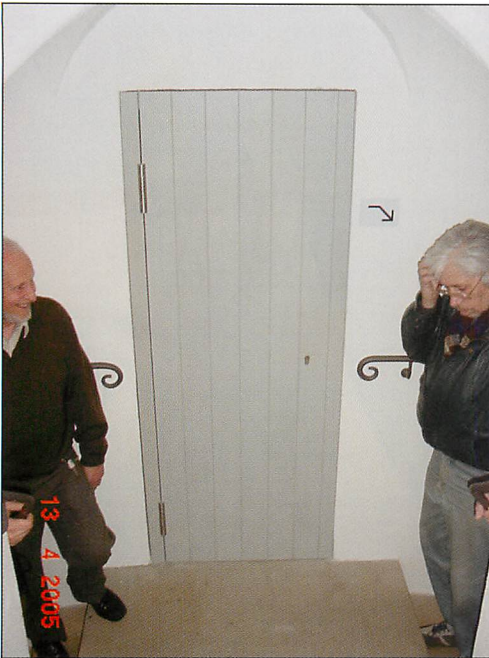
Abb. 9. Gegen Störungen von außen schallgedämmte Tür vom Treppenhaus in die wieder aufgebaute Abendsegler-Kammer. Aufn.: U. DINGELDEY

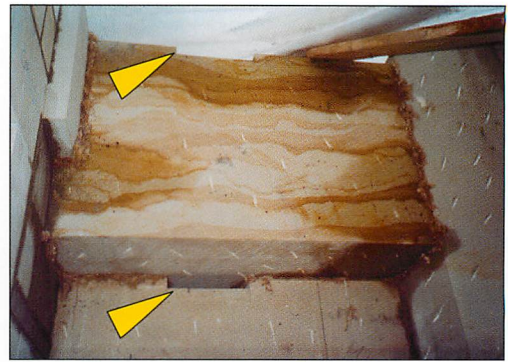
Abb. 10. Während der Bauphase: Blick aus dem Innenraum der Abendsegler-Kammer auf die beiden übereinander positionierten Einflugschlitze (Pfeile). Aufn.: Dr. D. BRANDES

geboten, dem federführenden Planer das Anliegen nochmals vorzustellen und „Wünsche“ für die Umsetzung zu formulieren. Wesentliche Voraussetzungen für das grundsätzliche Wiedererstehen der Kammer waren bereits mit dem Leitgedanken zum Wiederaufbau nach historischen Originalplänen gegeben (Abb. 5). Zielsetzung war nun, die ursprünglich zugangslose Kammer, die im Rahmen der Inspektion von 1926 erstmalig über eine kleine Stahl Luke Zutritt gewährte, dauerhaft erreichbar einzubauen und – ersatzweise für die ehemaligen großen Spannungsrisse, die den Abendseglern das Durchschlüpfen ermöglichten – Einflugschlitz in den Fassadensteinen vorsehen zu lassen (Abb. 6-8). Nun sollte der Raum von der Chordachtreppe aus über eine wärmegeämmte Schallschutztür (Abb. 9) erreichbar sein. Lage und Größe der Einflugschlitz wurden etwa dem ursprünglich beschriebenen historischen Vorbild angepaßt. Die horizontalen Schlitz, etwa 25 cm breit und 3 cm hoch, die Kanten gefast, wurden in die oberen horizontalen Flächen von zwei

großen, tonnenschweren Blocksteinen eingepaßt (Abb. 10). Die Flächen der Einflugschlitz und eines etwa 12 cm breiten umlaufenden Anflugbereiches der äußeren Fassade wurden – abweichend zur sonstigen glatten Oberfläche – scharriert, also stark aufgeraut gestaltet. Zur Vermeidung des Eindringens von Tropfwasser oder Schlagregen in das In-
