Erfolgreiche Ausstattung von Fledermaus-Winterquartieren mit Blähton-Hohlblocksteinen

Von JÜRGEN BERG, Kemberg, und GERHARD MAETZ, Luckenwalde

Abstract

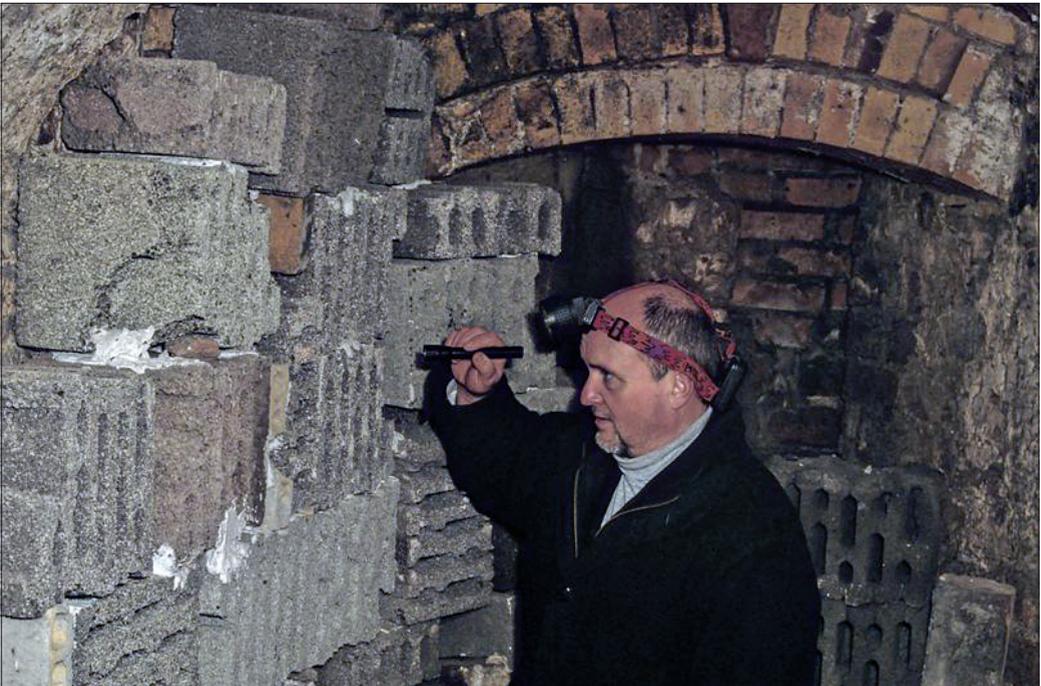
Abb. 2. J. BERG bei Kontrolle der „Winklersteine“ auf Fledermausbesatz im Turmkeller der Schlosskirche in Lutherstadt Wittenberg. Aufn.: S. HÜBNER.

Versuchsweise wurden im August 1999 aus der Produktion fehlerhafte oder beschädigte Blähton-Hohlblocksteine durch die Fa. Winkler angeliefert und in loser Form im Turmkeller der Schlosskirche in Wittenberg (Abb. 1) aufeinander gestapelt (Abb. 2). Vereinzelt wurde Fliesenkleber eingesetzt, um eine gewisse Standsicherheit zu gewährleisten und um selbige ggf. bei Misserfolg ohne großen Aufwand wieder entfernen zu können. Das Winterquar-

In den folgenden Jahren zeigte sich bei den jährlichen Winterkontrollen, dass neben bereits vorhandenen Spaltenquartieren im Mauerwerk regelmäßig vor allem die Fransenfledermäuse die „Winklersteine“ aufsuchten

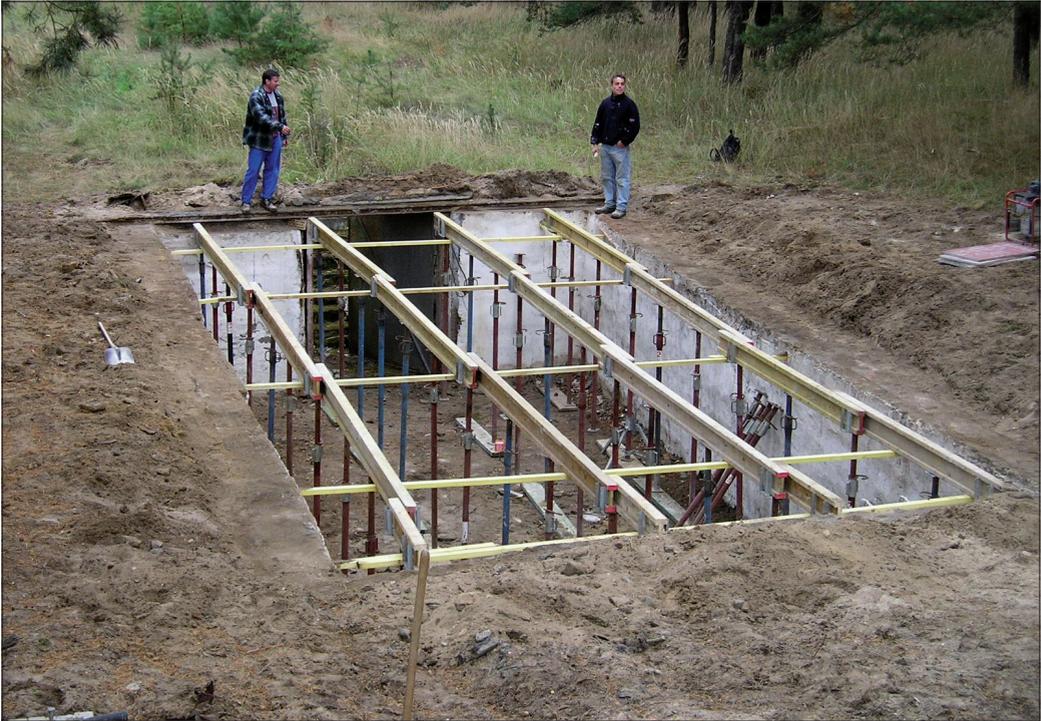
Abb. 4. Ehemaliger Kartoffelkeller mit geöffneter Decke und eingebrachten Stützen in Vorbereitung zum Aufsetzen der Deckenträger. Aufn.: G. MAETZ.

Mitte Oktober 2006 wurden die lose verlegten Deckenplatten abgenommen (Abb. 4). Anschließend wurden acht 1 m breite Filigrandekenträger im Abstand von 30 cm mittels Kran aufgelegt. Die „Fugen“ zwischen den Platten wurden mit zwei verschiedenen Formaten von „Winklersteinen“ (Dreikammer- und Mehrkammersteine) verschlossen (Abb. 5). Somit ergaben sich verschieden große Spalten. Anschließend wurde eingeschalt und die Decke mit Beton ausgegossen. Es kam ein Geotextil als Durchwurzelungsschutz auf die Decke, bevor gut 50 cm Erdreich aufgebracht wurden. Danach wurden noch starke Kiefernäste aufgelegt, um das Befahren der Decke zu verhindern. Der Eingangstür gegenüber liegend wurde noch ein Regenrohr zur Belüftung mit in die Decke eingegossen.

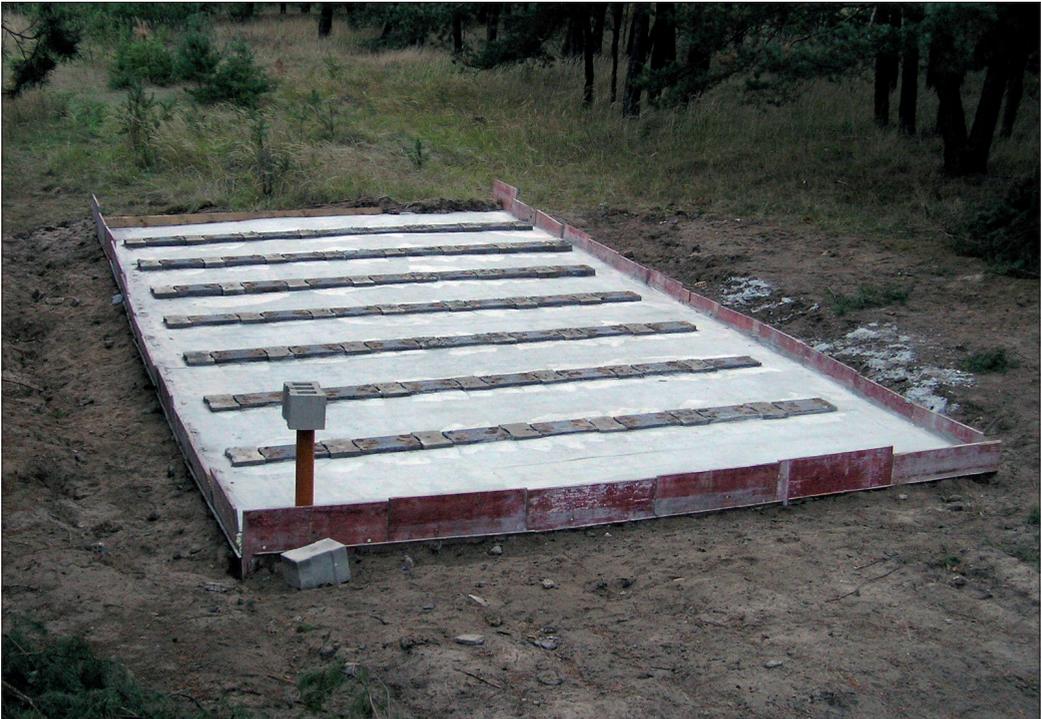
Abb. 5. Geschlossene Beton-Kellerdecke mit sieben Reihen eingebauter „Winklersteine“ und eingesetztem Belüftungsrohr. Aufn.: G. MAETZ.

Da die Hohlblocksteine bündig mit der Decke abschließen, können sie aufgrund der Porosität Regenwasser durchlassen. Der Boden des Kellers besteht aus gewachsenem Erdreich. Somit ist im Keller eine sehr hohe Luftfeuchtigkeit gegeben. Die Steine sind im Winter feucht und an den glatten Betonplatten bilden sich Wassertropfen.

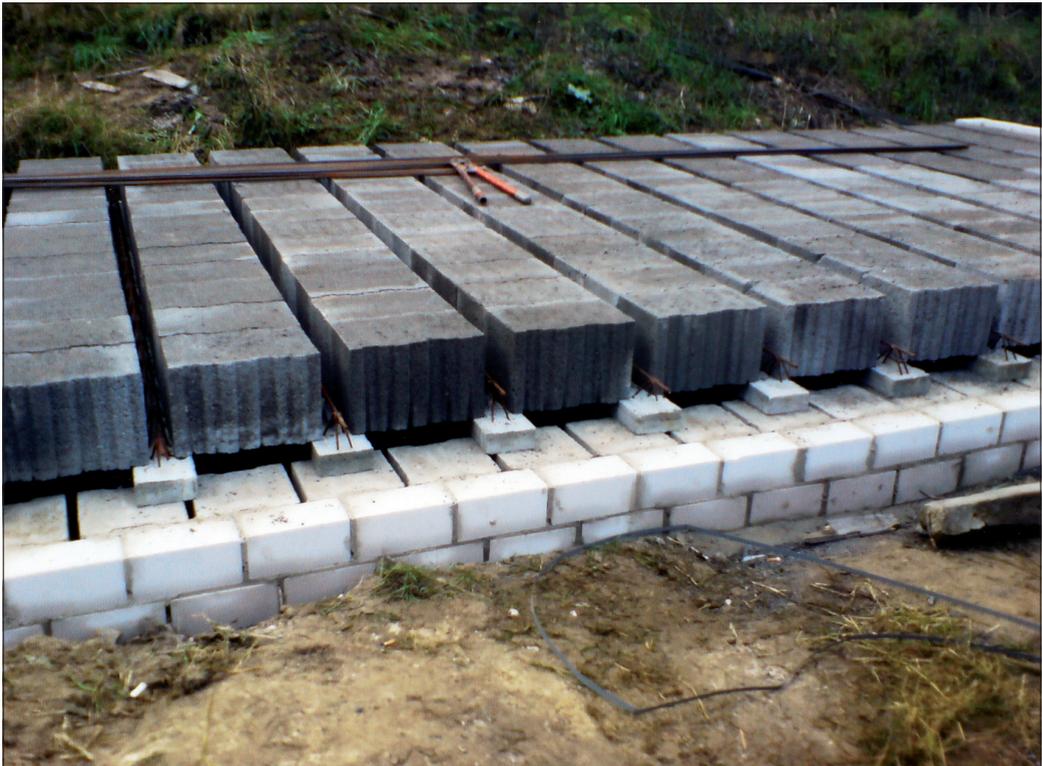
Abb. 6. Mit „Winklersteinen“ vorbereitete Kellerdecke am Keilberg. Aufn.: G. MAETZ.

Zwischenwand eingezogen, so dass schmale Filigrandeckenträger zum Einsatz kommen konnten. Diese mussten von Hand verlegt werden. Nachdem die Steinreihen mit Beton ausbetoniert waren, erfolgten die Abdeckung mit einem Geotextil, die Erdabdeckung sowie das Aufbringen von Ästen aus Kiefernkrone, um das Befahren mit Fahrzeugen o. ä. zu verhindern (Abb. 6-8).

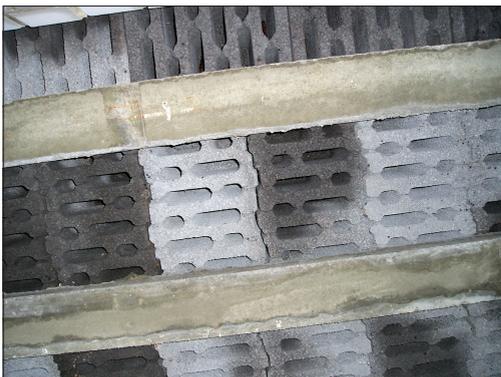
Abb. 7. Innenansicht der fertig gestellten Kellerdecke am Keilberg. Aufn.: G. MAETZ.

Der Keller am Keilberg zeichnet sich ebenfalls durch eine hohe Feuchtigkeit aus. Die Steine können Regenwasser aufnehmen und der Boden besteht aus gewachsenem Erdreich. Gegenüber der Eingangstür wurde wiederum ein Regenrohr zur Bewetterung in die Decke eingebaut.

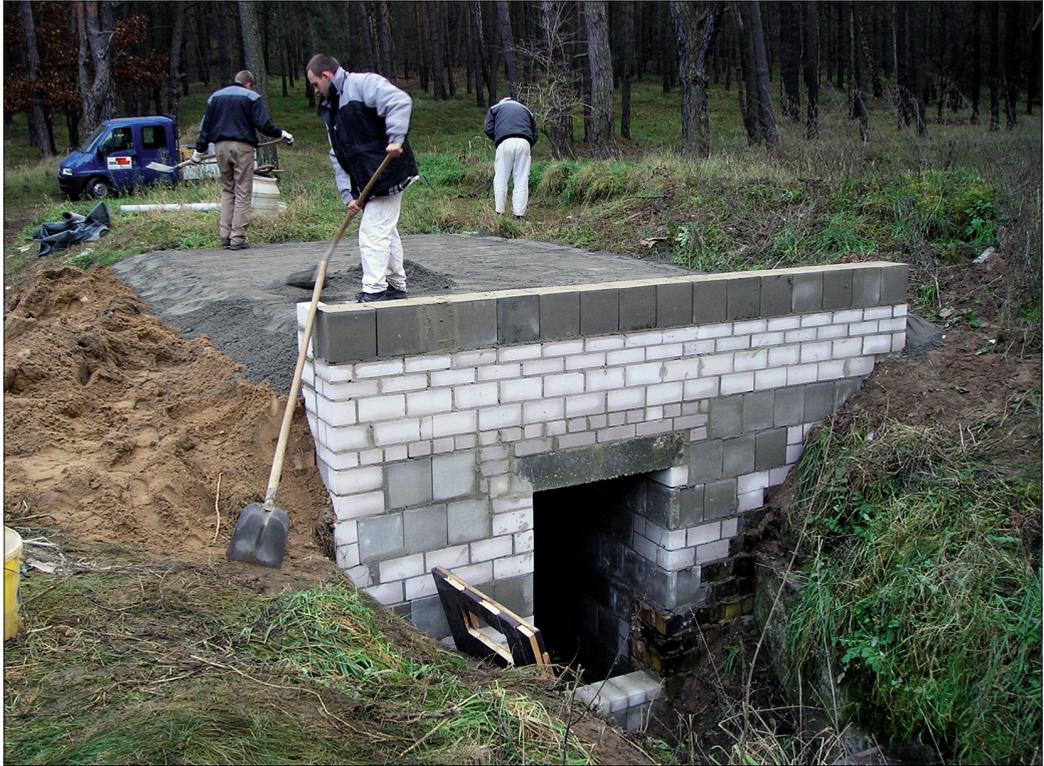
Abb. 8. Die geschlossene Kellerdecke am Keilberg wird überdeckt. Aufn.: G. MAETZ.
