Erfolgreiche Ausstattung von Fledermaus-Winterquartieren mit Blähton-Hohlblocksteinen

Von JÜRGEN BERG, Kemberg, und GERHARD MAETZ, Luckenwalde

Successful use of hollow bricks made of expanded clay in bat winter roosts

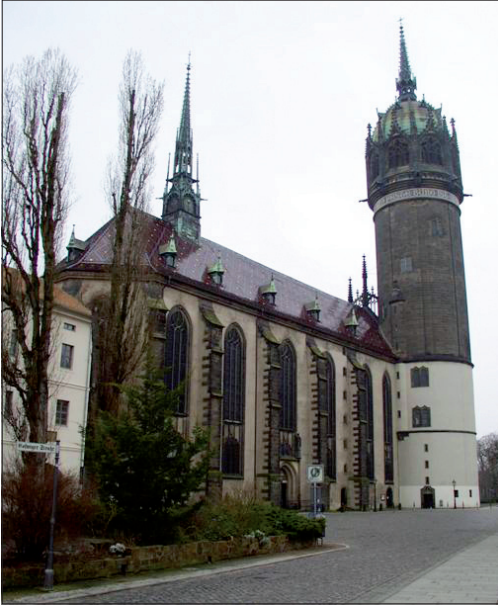
Abb. 1. Schlosskirche in Lutherstadt Wittenberg; unter dem Turm befindet sich ein Rundkeller mit sich anschließender Gruft. Aufn.: J. BERG.

Versuchsweise wurden im August 1999 aus der Produktion fehlerhafte oder beschädigte Blähton-Hohlblocksteine durch die Fa. Winkler angeliefert und in loser Form im Turmkeller der Schlosskirche in Wittenberg (Abb. 1) aufeinander gestapelt (Abb. 2). Vereinzelt wurde Fliesenkleber eingesetzt, um eine gewisse Standsicherheit zu gewährleisten und um selbige ggf. bei Misserfolg ohne großen Aufwand wieder entfernen zu können. Das Winterquar-

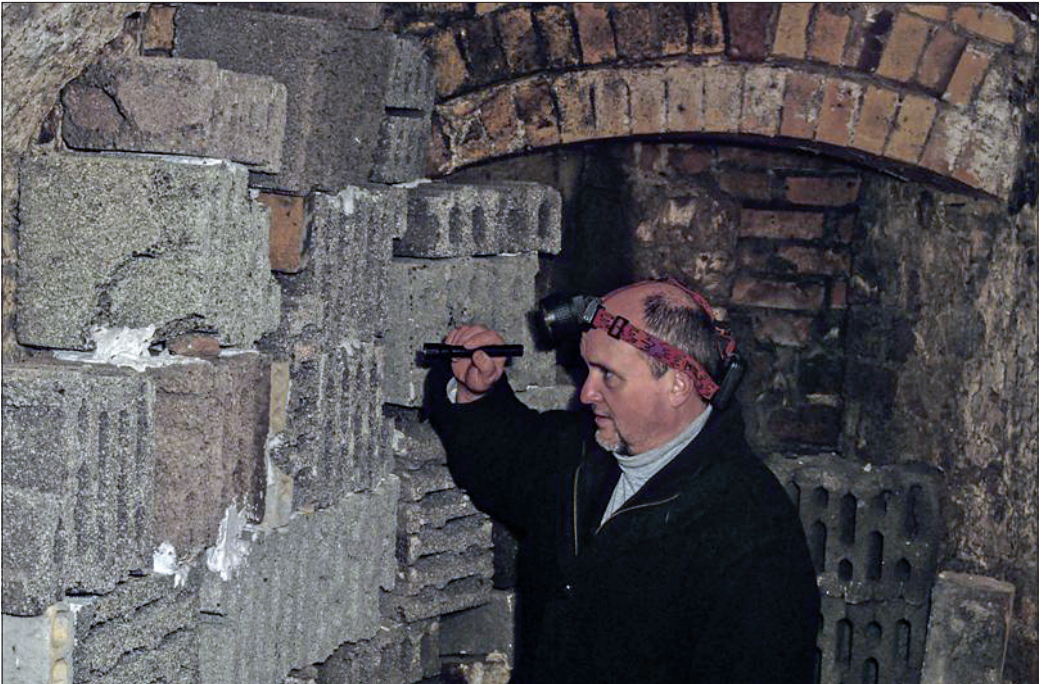
Abb. 2. J. BERG bei Kontrolle der „Winklersteine“ auf Fledermausbesatz im Turmkeller der Schlosskirche in Lutherstadt Wittenberg. Aufn.: S. HÜBNER.

In den folgenden Jahren zeigte sich bei den jährlichen Winterkontrollen, dass neben bereits vorhandenen Spaltenquartieren im Mauerwerk regelmäßig vor allem die Fransenfledermäuse die „Winklersteine“ aufsuchten

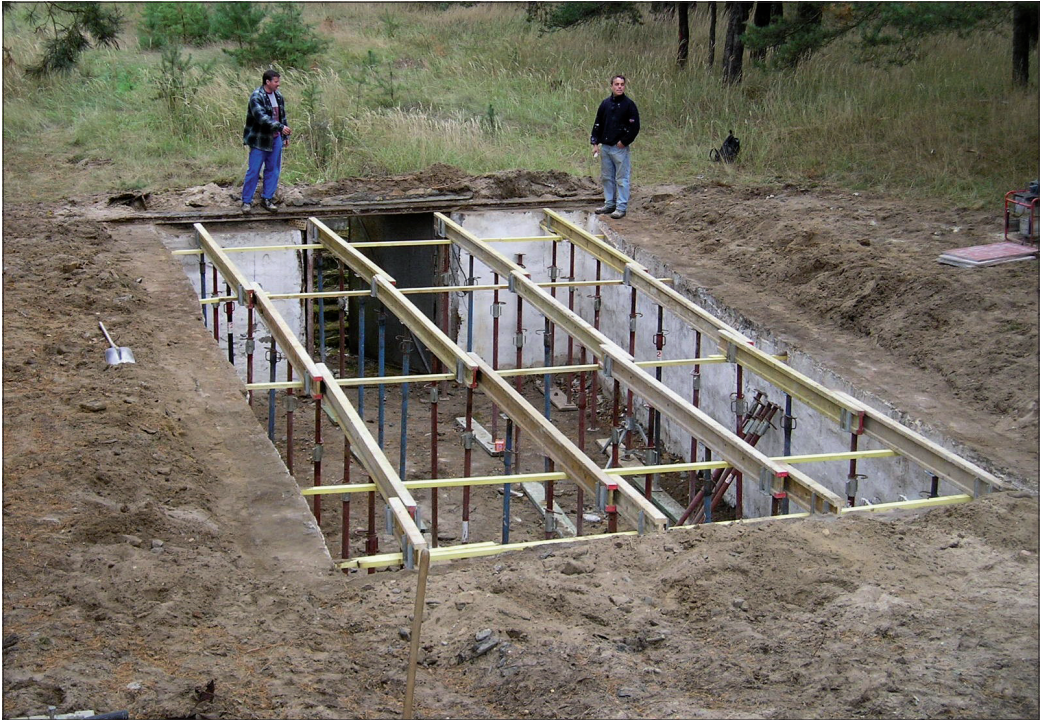
Abb. 4. Ehemaliger Kartoffelkeller mit geöffneter Decke und eingebrachten Stützen in Vorbereitung zum Aufsetzen der Deckenträger. Aufn.: G. MAETZ.

Mitte Oktober 2006 wurden die lose verlegten Deckenplatten abgenommen (Abb. 4). Anschließend wurden acht 1 m breite Filigrandekenträger im Abstand von 30 cm mittels Kran aufgelegt. Die „Fugen“ zwischen den Platten wurden mit zwei verschiedenen Formaten von „Winklersteinen“ (Dreikammer- und Mehrkammersteine) verschlossen (Abb. 5). Somit ergaben sich verschieden große Spalten. Anschließend wurde eingeschalt und die Decke mit Beton ausgegossen. Es kam ein Geotextil als Durchwurzelungsschutz auf die Decke, bevor gut 50 cm Erdreich aufgebracht wurden. Danach wurden noch starke Kiefernäste aufgelegt, um das Befahren der Decke zu verhindern. Der Eingangstür gegenüber liegend wurde noch ein Regenrohr zur Belüftung mit in die Decke eingegossen.

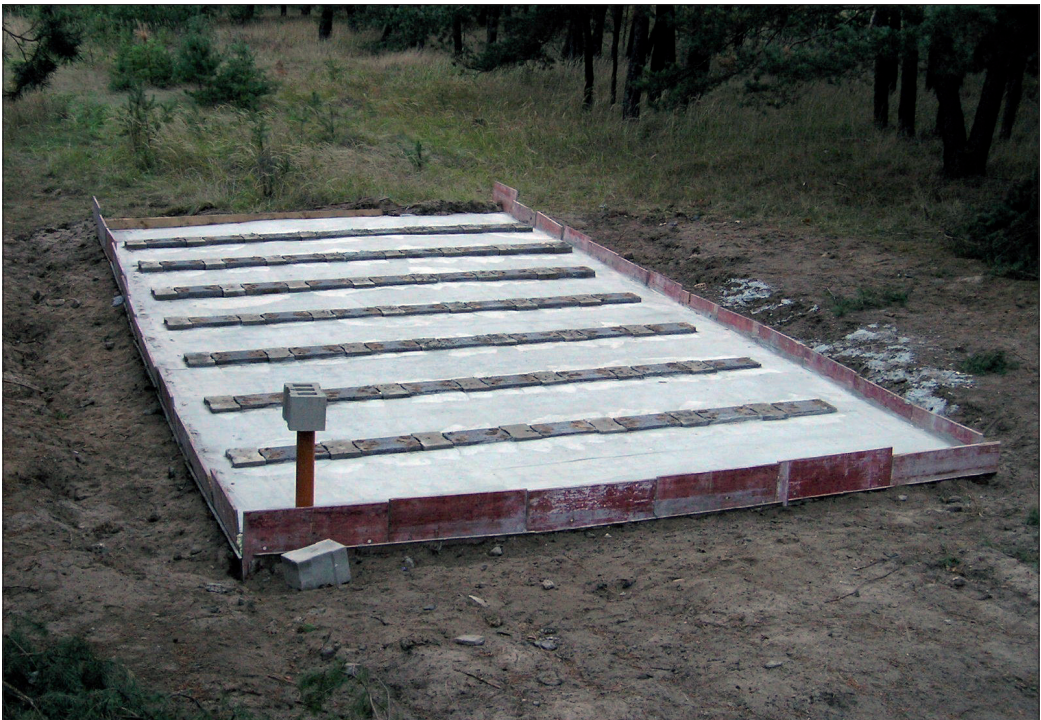
Abb. 5. Geschlossene Beton-Kellerdecke mit sieben Reihen eingebauter „Winklersteine“ und eingesetztem Belüftungsrohr. Aufn.: G. MAETZ.

Da die Hohlblocksteine bündig mit der Decke abschließen, können sie aufgrund der Porosität Regenwasser durchlassen. Der Boden des Kellers besteht aus gewachsenem Erdreich. Somit ist im Keller eine sehr hohe Luftfeuchtigkeit gegeben. Die Steine sind im Winter feucht und an den glatten Betonplatten bilden sich Wassertropfen.

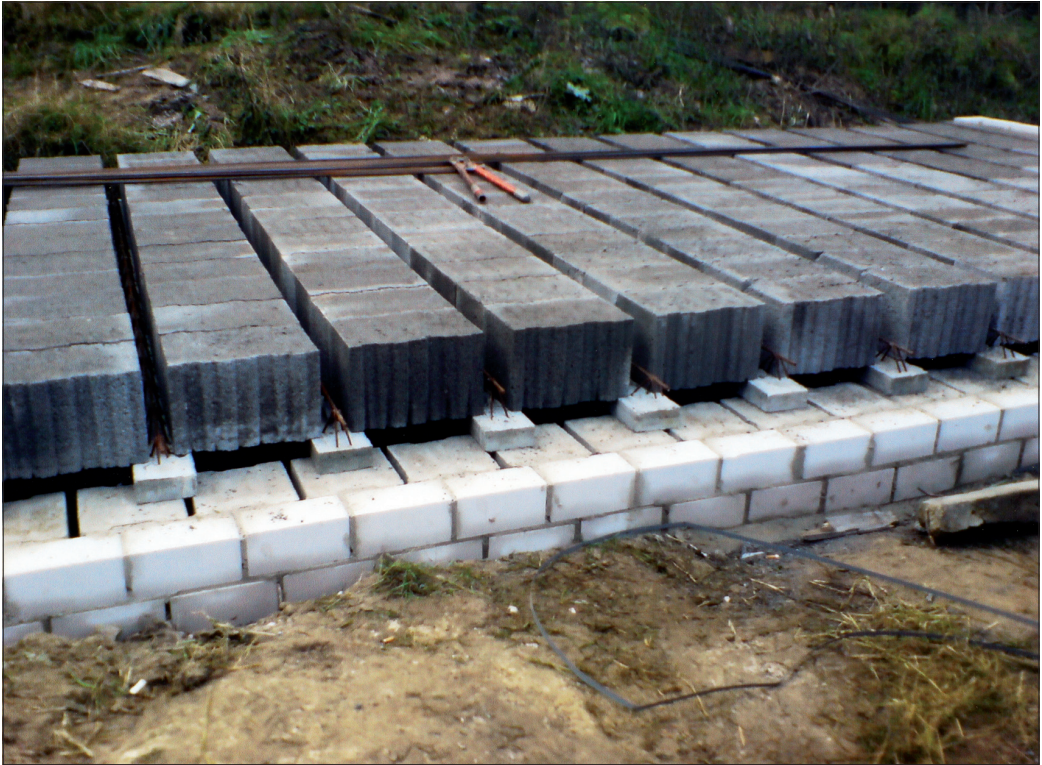
Abb. 6. Mit „Winklersteinen“ vorbereitete Kellerdecke am Keilberg. Aufn.: G. MAETZ.

Zwischenwand eingezogen, so dass schmale Filigrandeckenträger zum Einsatz kommen konnten. Diese mussten von Hand verlegt werden. Nachdem die Steinreihen mit Beton ausbetoniert waren, erfolgten die Abdeckung mit einem Geotextil, die Erdabdeckung sowie das Aufbringen von Ästen aus Kiefernkronen, um das Befahren mit Fahrzeugen o. ä. zu verhindern (Abb. 6-8).

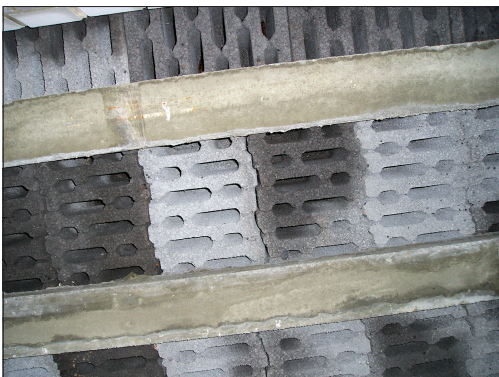
Abb. 7. Innenansicht der fertig gestellten Kellerdecke am Keilberg. Aufn.: G. MAETZ.

Der Keller am Keilberg zeichnet sich ebenfalls durch eine hohe Feuchtigkeit aus. Die Steine können Regenwasser aufnehmen und der Boden besteht aus gewachsenem Erdreich. Gegenüber der Eingangstür wurde wiederum ein Regenrohr zur Bewetterung in die Decke eingebaut.

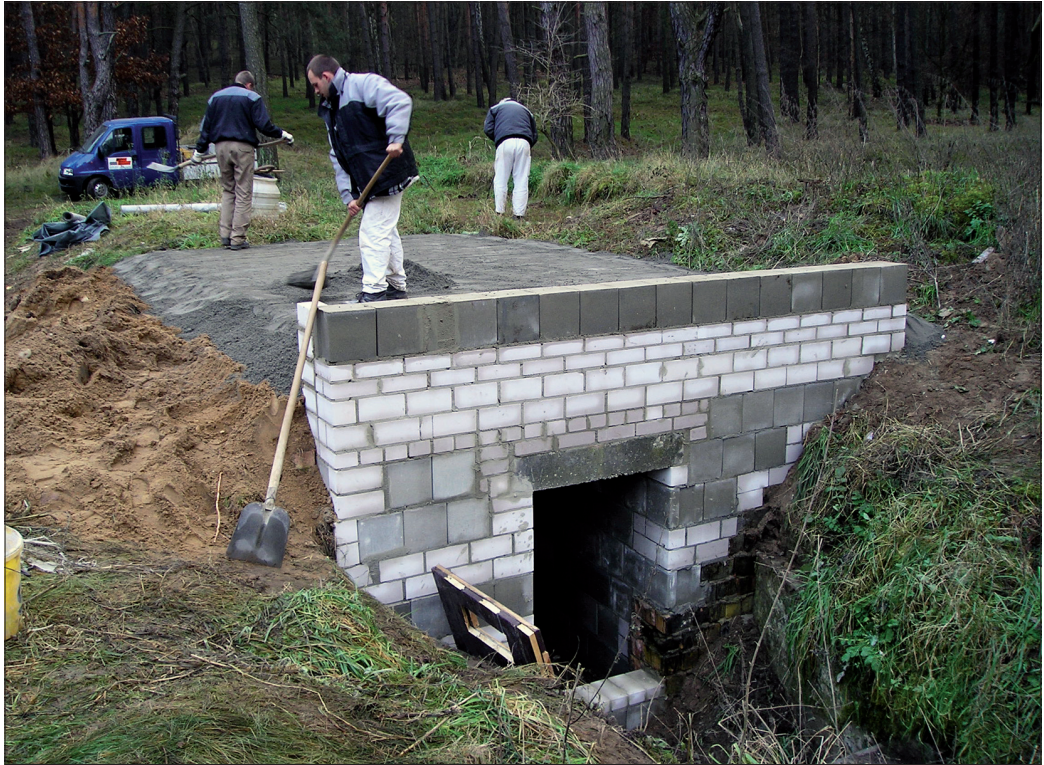
Abb. 8. Die geschlossene Kellerdecke am Keilberg wird überdeckt. Aufn.: G. MAETZ.
