15 Jahre Schutz, Sicherung und Optimierung von Winterquartieren im Nordosten Deutschlands

Von JENS BERG, Görmin, HOLGER SCHÜTT, Klein Kiesow, und DIRK KAROSKE, Stralsund

15 years preservation, restoration and optimization of hibernation roosts in NE-Germany

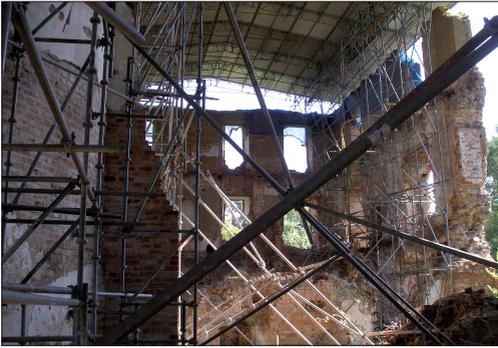
Abb. 1: Joachim'sbau ruine Putzar mit Notdach. (Foto: J. Berg)

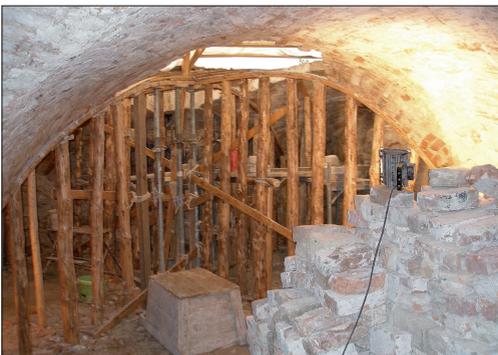
Abb. 3: Nahezu wiederhergestelltes Gewölbe mit Stützschalung. (Foto: J. Berg)

(anrechenbare Arbeitsleistung) in Höhe von über 5.000 Euro wurden über 38.000 Euro investiert. Es wurden ca. 65 m³ Bauschutt aus dem Keller geschafft, ein komplettes Kreuzgewölbe wiederhergestellt, ein weiterer Gewölbeeinbruch repariert, zahlreiche Fensteröffnungen vermauert, eine Reihe von Hangsteinen montiert und ca. 90 m³ Boden zur Abdeckung der Gewölbe in Handarbeit aufgebracht.

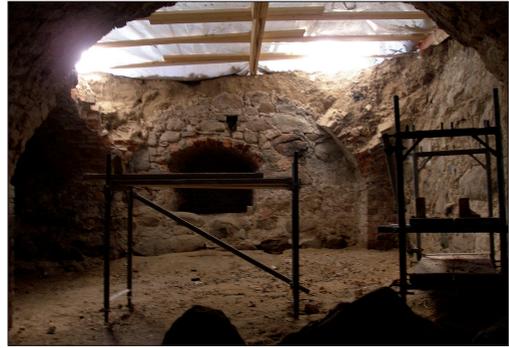
Die im Kellergewölbe der Joachimsbau ruine überwinternden Fledermäuse werden seit den späten 1980er Jahren regelmäßig erfasst. Das Kellerquartier war jedoch nicht vor störendem Zutritt geschützt und Zugluft fegte durch zwei Gewölbeeinbrüche und durch die Kellerfenster. Durch Frostsprengung kam es immer wieder zu Abbrüchen, durch die sich die Gewölbeschäden vergrößerten und die Stabilität weiterer Gewölbe gefährdet wurde. Mit dem Verfall der Bausubstanz verschlechterten sich auch die Überwinterungsbedingungen für Fledermäuse weiter.

Abb. 2: Beräumter Gewölbeeinbruch. (Foto: J. Berg)

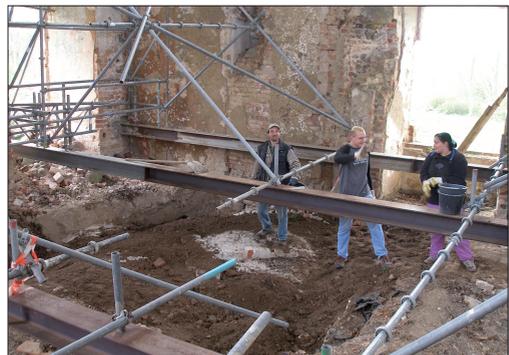
Abb. 4: Aufbringen der Frostschutzabdeckung in Handarbeit. (Foto: J. Berg)

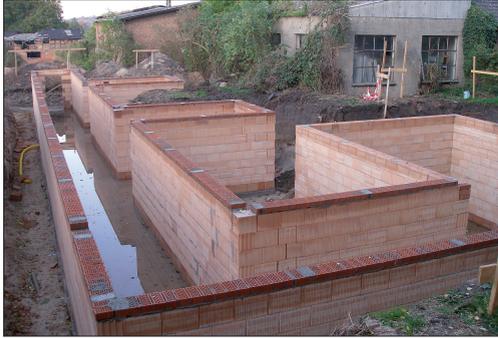
Im Juni 2008 teilt der Vorhabenträger zunächst mit, dass er den Eiskeller und das dazugehörige Grundstück zur Errichtung des Kellerneubaus wegen unklarer Eigentumsverhältnisse nicht erwerben kann. Kurz darauf beginnen die Bauarbeiten für den ersten größeren Winterquartierneubau in Mecklenburg-Vorpommern. Ende 2008, 3 ½ Jahre nach dem Abbruch der Brauerei, stehen Ersatzwinterquartiere zur Verfügung. 2010 finden die ersten Brauen Langohren in den Kellerneubau, 2011 die erste Fransenfledermaus, 2012 die erste Wasserfledermaus, 2013 das erste

Abb. 5: Winterquartier-Ersatzneubau im Bau. (Foto: J. Berg)

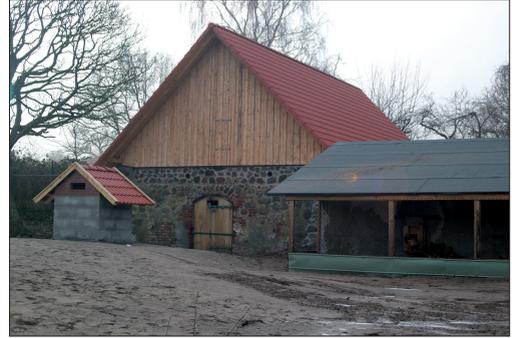
Abb. 6: Sanierter Eiskeller. (Foto: J. Berg)

Vorhabenträger erklärt, dass auf Grund von Baugrundproblemen und der Fertigstellungsfrist für die Gebäude kein Fledermauskeller unter den Gebäuden errichtet werden kann. Als Ersatz soll ein vorhandener Eiskeller in Demmin-Vorwerk optimiert und ein Kellerneubau bis 1. Oktober 2007 realisiert werden. Erstmals im Bereich Artenschutz in Mecklenburg-Vorpommern wird eine Sicherheitsleistung gefordert und in Höhe von 50.000 Euro auch hinterlegt.

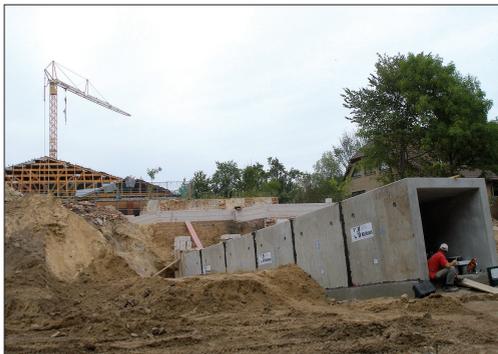
Abb. 7: Zugangs- und Einflugtunnel. (Foto: J. Berg)

Letztlich konnte der störende Kellerraum in voller Höhe erhalten werden und am bestehenden Kellerzugang wurde geradlinig ein im Querschnitt 2 x 2 m großer und ca. 10 m langer Gang angebaut. Der Keller befindet sich damit vollständig im Bereich des Parkplatzes vor dem Markt, der auch von Lastkraftwagen befahren werden kann.

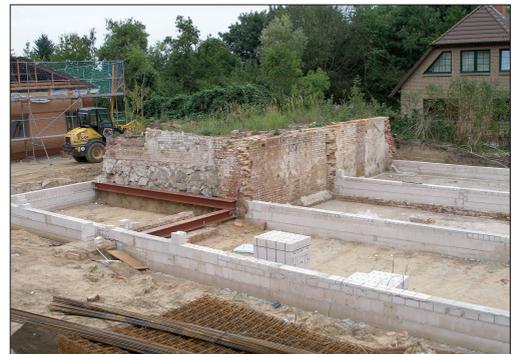
ein 11 x 6 m großer und über 7 m hoher Kellerraum verschüttet werden, weil dieser über die geplante Geländeoberfläche hinausragen würde. Der Zugang zum Quartier für Fledermäuse sollte verlegt werden und durch einen Rohrschacht erfolgen.

Abb. 8: Über der Geländeoberfläche hinausragender Kellerbereich. (Foto: J. Berg)

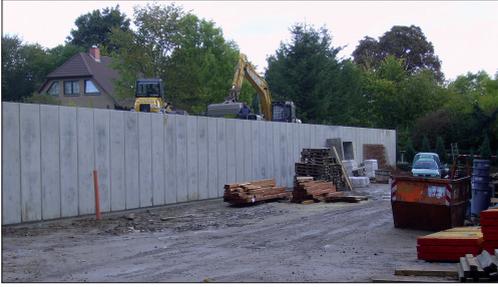
Abb. 9: Stützwand mit integriertem Zugangstunnel. (Foto: J. Berg)

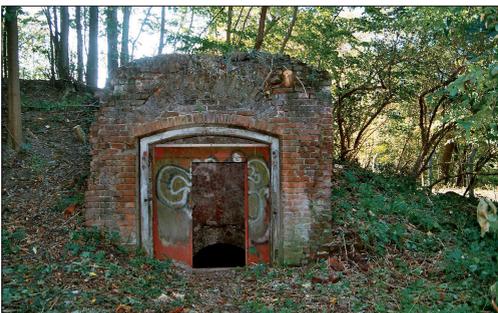
Abb. 11: Sanierungsbedürftiger Kellerabgang. (Foto: J. Berg)

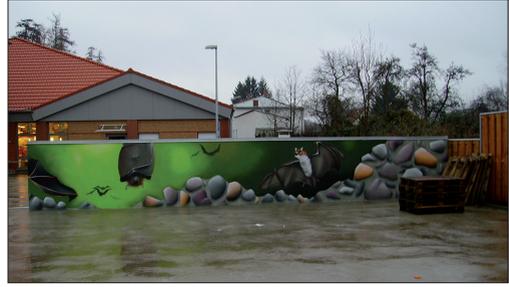
Abb. 10: Fledermausgraffiti an Kellerwand. (Foto: J. Berg)

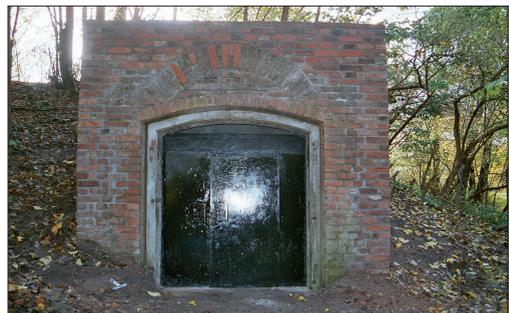
Abb. 12: Sanierter Kellerabgang. (Foto: J. Berg)

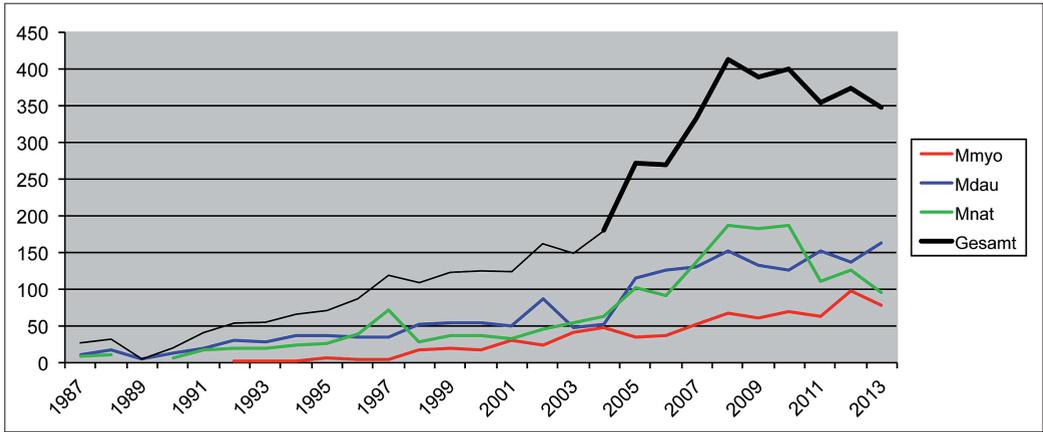
Die Anzahl der sichtbaren Fledermäuse stieg von max. 180 auf über 400. Die Anzahl der Mausohren verdoppelte sich von max. 48 auf bis zu 97.

Abb. 13: Ergebnisse der Besatzkontrollen Bierkeller Greifswald-Eldena (Mmyo = *Myotis myotis*, Mdau = *M. daubentonii*, Mnat = *M. nattereri*).

eine vor Frost schützende Erdabdeckung fehlte. Die Abdeckung und ein Zaun konnten dann als Kompensationsmaßnahme für ein in der Nachbarschaft neu entstehendes Wohngebiet realisiert werden.

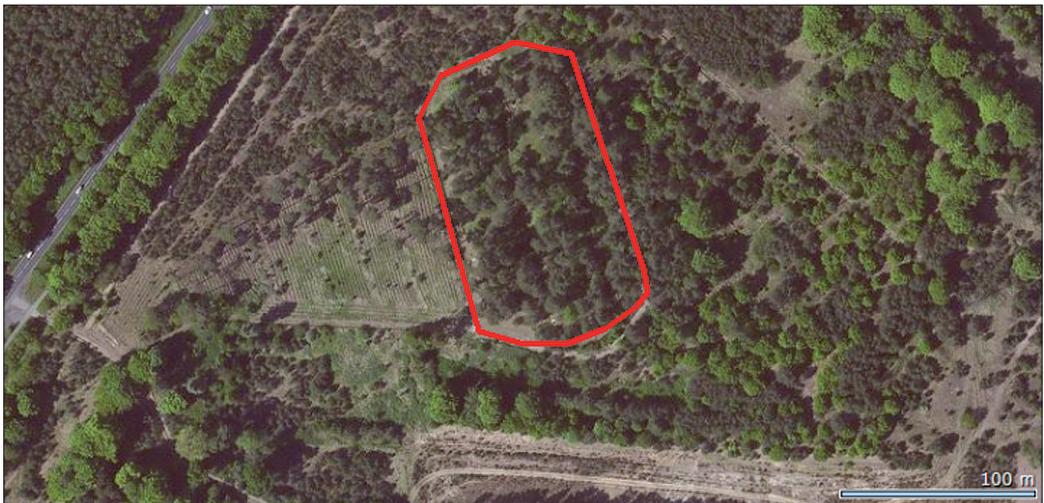
Bei Neustrelitz wurden mit Hilfe von Kompensationsmitteln in einem Waldgebiet 16 Bunker eines ehem. Munitionsdepots zu Winterquartieren ausgebaut. Der Umbau von 13 baugleichen Bunkern wurde 2009 und 2010 realisiert. Die 13 Bunker konzentrieren sich auf eine Fläche kleiner 1,5 ha.

Abb. 14: Übersichtskarte Bunkeranlage Neustrelitz-Weisdin. (Foto: J. Berg)

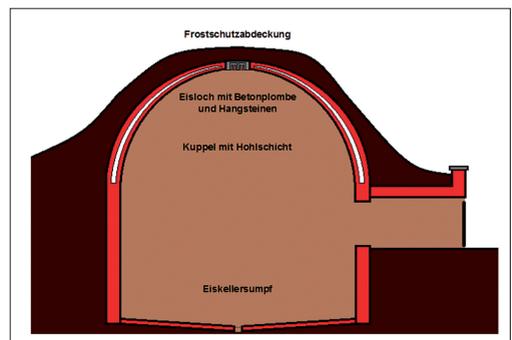
Mit relativ einfachen Mitteln konnte die Sicherung und Optimierung von einigen nahezu baugleichen, vergleichsweise kleinen Eiskellern (Abb. 15) realisiert werden. Die Eiskeller in Plötz, Kadow, Neetzow und Leistenow wurden v. a. mit Mitteln für Artenschutzmaßnahmen des Landes, der NUE-Stiftung und z. T. in umfang-

Abb. 15: Prinzipskizze zum Aufbau der gesicherten Eiskeller.

mäuse zurück, die vor den baulichen Veränderungen nur in der zugänglichen Hohlschicht zwischen äußerem und innerem Mauerwerk der Gewölbekuppel (siehe Abb. 15) klimatisch geeignete Hangplätze für die Überwinterung vorfanden.

reicher ehrenamtlicher Arbeit umgebaut. Nach Verschluss des Eisloches mit einer Betonplombe und der Sicherung des Zuganges konnten deut-

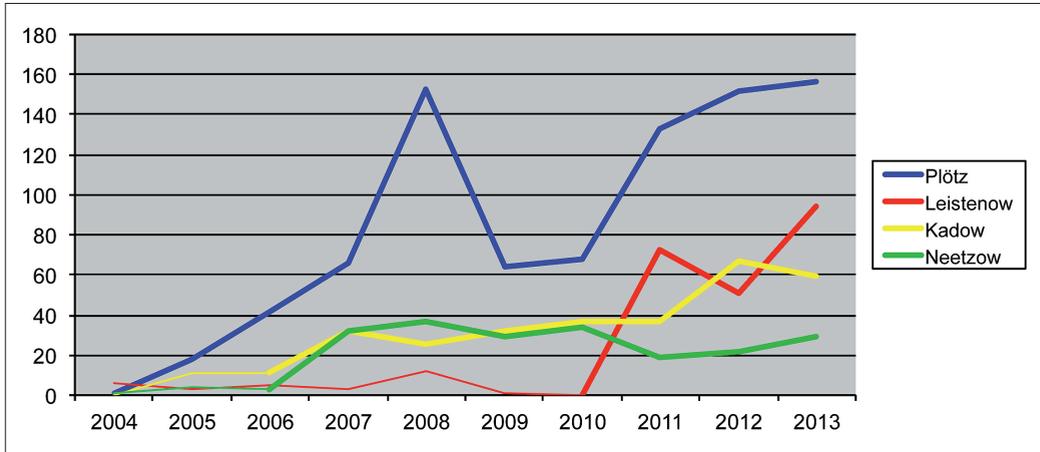
liche Anstiege der sichtbaren Überwinterer festgestellt werden (Abb. 16). Besonders attraktiv sind in der Betonplombe integrierte Hangsteine.

Die sprunghaften Besatzanstiege in einigen der Eiskeller (siehe Abb. 16) gehen auf Fleder-

Abb. 16: Ergebnisse der Besatzkontrollen Eiskeller Plötz (2004-2005), Leistenow (2010), Kadow (2004 und 2006) und Neetzow (2006) [Jahr der Sicherung und Optimierung in Klammern].
