## 15 Jahre Schutz, Sicherung und Optimierung von Winterquartieren im Nordosten Deutschlands

Von JENS BERG, Görmin, HOLGER SCHÜTT, Klein Kiesow, und DIRK KAROSKE, Stralsund

#### 15 years preservation, restoration and optimization of hibernation roosts in NE-Germany

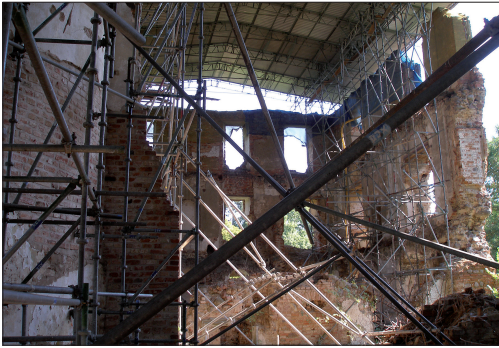
Abb. 1: Joachim'sbau ruine Putzar mit Notdach. (Foto: J. Berg)

2004 nahmen wir uns des Quartiers an und begannen die Sanierung zu planen. Die Kosten wurden auf ca. 24.000 Euro geschätzt. Die Gemeinde gab ihr Einverständnis für das Vorhaben, stellte aber keine finanzielle Beteiligung in Aussicht, da sie sich bei der Förderung der gerade abgeschlossenen Notüberdachung der Ruine verabsagte.

(anrechenbare Arbeitsleistung) in Höhe von über 5.000 Euro wurden über 38.000 Euro investiert. Es wurden ca. 65 m<sup>3</sup> Bauschutt aus dem Keller geschafft, ein komplettes Kreuzgewölbe wiederhergestellt, ein weiterer Gewölbeneinbruch repariert, zahlreiche Fensteröffnungen vermauert, eine Reihe von Hangsteinen montiert und ca. 90 m<sup>3</sup> Boden zur Abdeckung der Gewölbe in Handarbeit aufgebracht.

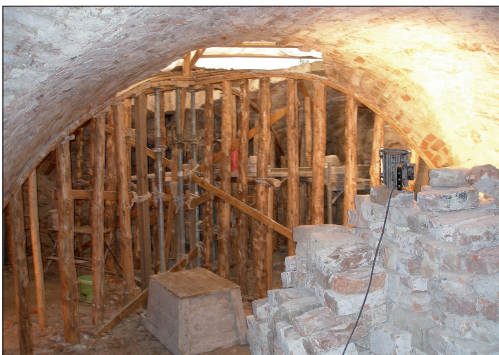
Abb. 3: Nahezu wiederhergestelltes Gewölbe mit Stützschalung. (Foto: J. Berg)

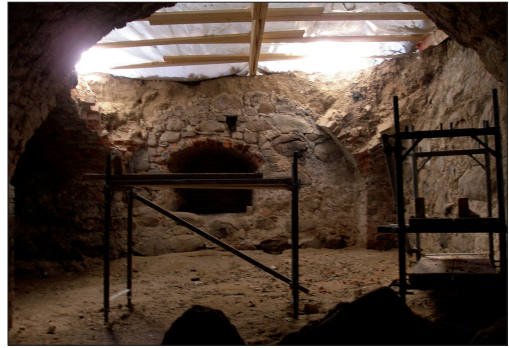
Die im Kellergewölbe der Joachimsbau ruine überwinternden Fledermäuse werden seit den späten 1980er Jahren regelmäßig erfasst. Das Kellerquartier war jedoch nicht vor störendem Zutritt geschützt und Zugluft fegte durch zwei Gewölbeeinbrüche und durch die Kellerfenster. Durch Frostsprengung kam es immer wieder zu Abbrüchen, durch die sich die Gewölbeschäden vergrößerten und die Stabilität weiterer Gewölbe gefährdet wurde. Mit dem Verfall der Bausubstanz verschlechterten sich auch die Überwinterungsbedingungen für Fledermäuse weiter.

Abb. 2: Beräumter Gewölbeeinbruch. (Foto: J. Berg)

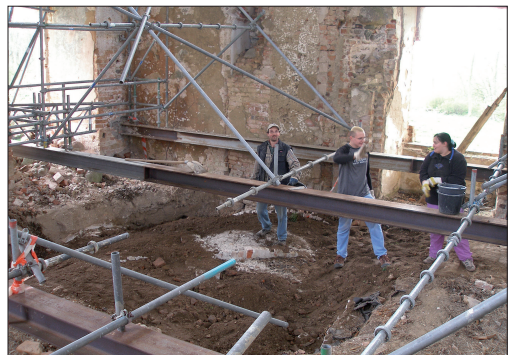
Abb. 4: Aufbringen der Frostschutzabdeckung in Handarbeit. (Foto: J. Berg)

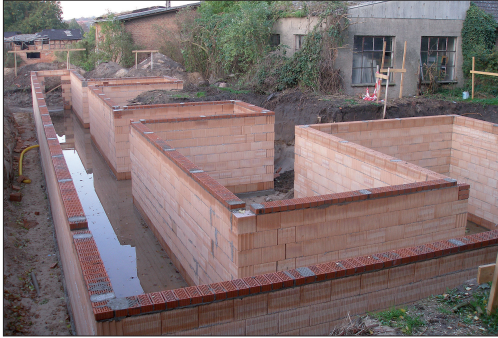
Abb. 5: Winterquartier-Ersatzneubau im Bau. (Foto: J. Berg)

Im Juni 2008 teilt der Vorhabenträger zunächst mit, dass er den Eiskeller und das dazugehörige Grundstück zur Errichtung des Kellerneubaus wegen unklarer Eigentumsverhältnisse nicht erwerben kann. Kurz darauf beginnen die Bauarbeiten für den ersten größeren Winterquartierneubau in Mecklenburg-Vorpommern. Ende 2008, 3 ½ Jahre nach dem Abbruch der Brauerei, stehen Ersatzwinterquartiere zur Verfügung. 2010 finden die ersten Brauen Langohren in den Kellerneubau, 2011 die erste Fransenfledermaus, 2012 die erste Wasserfledermaus, 2013 das erste

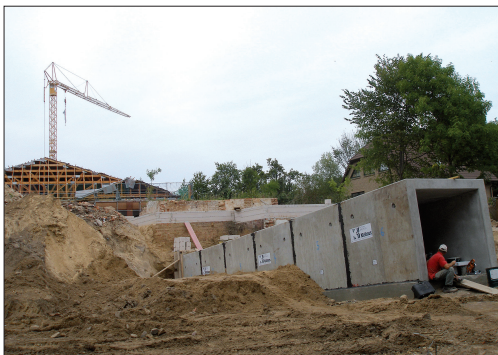
Abb. 7: Zugangs- und Einflugtunnel. (Foto: J. Berg)

Letztlich konnte der störende Kellerraum in voller Höhe erhalten werden und am bestehenden Kellerzugang wurde geradlinig ein im Querschnitt 2 x 2 m großer und ca. 10 m langer Gang angebaut. Der Keller befindet sich damit vollständig im Bereich des Parkplatzes vor dem Markt, der auch von Lastkraftwagen befahren werden kann.

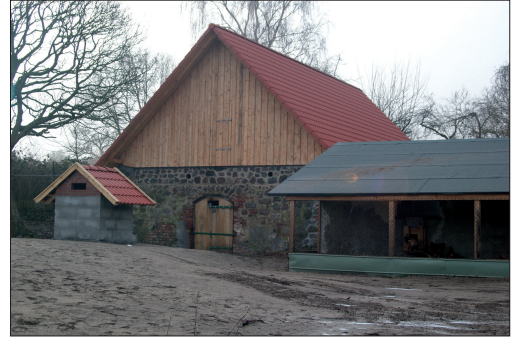
Abb. 6: Sanierter Eiskeller. (Foto: J. Berg)

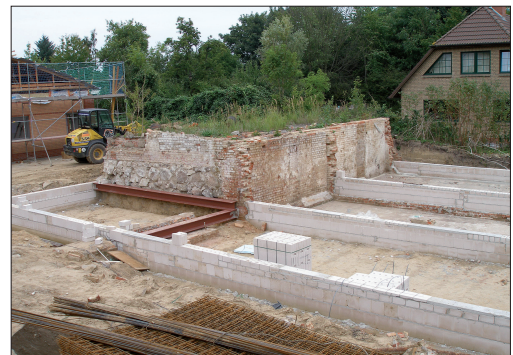
ein 11 x 6 m großer und über 7 m hoher Kellerraum verschüttet werden, weil dieser über die geplante Geländeoberfläche hinausragen würde. Der Zugang zum Quartier für Fledermäuse sollte verlegt werden und durch einen Rohrschacht erfolgen.

Abb. 8: Über der Geländeoberfläche hinausragender Kellerbereich. (Foto: J. Berg)

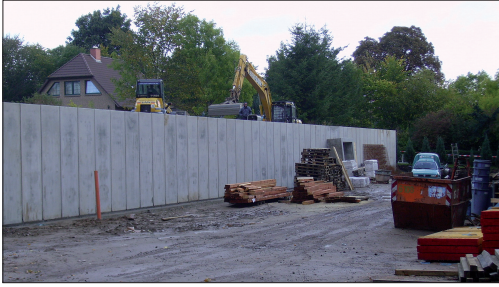
Abb. 9: Stützwand mit integriertem Zugangstunnel. (Foto: J. Berg)

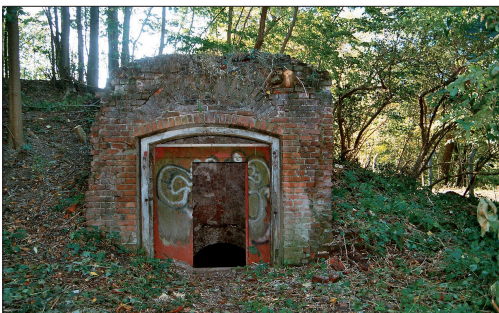
Abb. 11: Sanierungsbedürftiger Kellerabgang. (Foto: J. Berg)

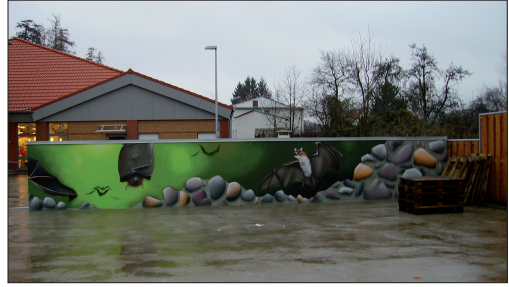
Abb. 10: Fledermausgraffiti an Kellerwand. (Foto: J. Berg)

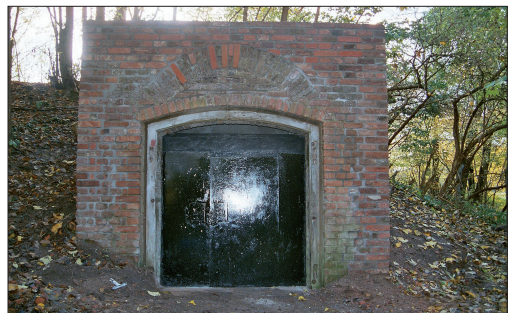
Abb. 12: Sanierter Kellerabgang. (Foto: J. Berg)
