10 Jahre fledermausgerechte Stollenabsicherung an Lahn und Dill

Von JOSEF KOETTITZ, Braunfels, und ROLAND HEUSER, Wetzlar

2. Sicherungsmaßnahmen im Lahn-Dill-Kreis und im Kreis Limburg-Weilburg

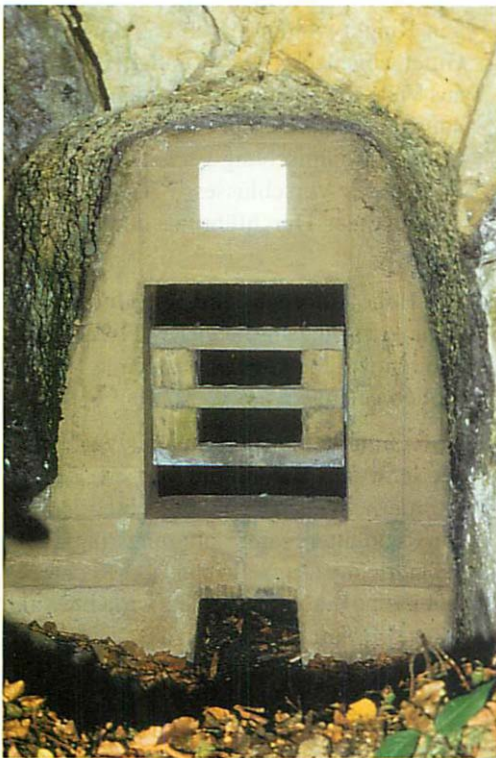
Abb. 6. Verschluss der Eisenerzgrube „Eleonore“ in einem Ortsteil von Greifenstein. Aufn.: OTTO SCHÄFER

Verschlussjahr: 1989; bisher keine Aufbrüche
Anmerkungen: Der Stollen stand bis zur Vergitterung vollständig offen. Die Bauausführung entspricht im wesentlichen der der Grube „Marie“, jedoch wurde für das Gitter Vierkant-Rohr verwendet. Die Befestigung erfolgt bei diesem kleinen Spargittertyp nur mit 2 Halterungen (Gittermaße: 35 x 55 cm).

Positiv: Hohe Aufbruchsicherheit; Amphibien-durchschlupf vorhanden; kostengünstiger Verschluss für kleine Stollen.

Negativ: Unschöne Betonwand im Wald; starke Veränderung des Mikroklimas durch die Errichtung des Betonrahmens; erschwertes Betreten bei Kontrollen. Füchse können in den Stollen gelangen.

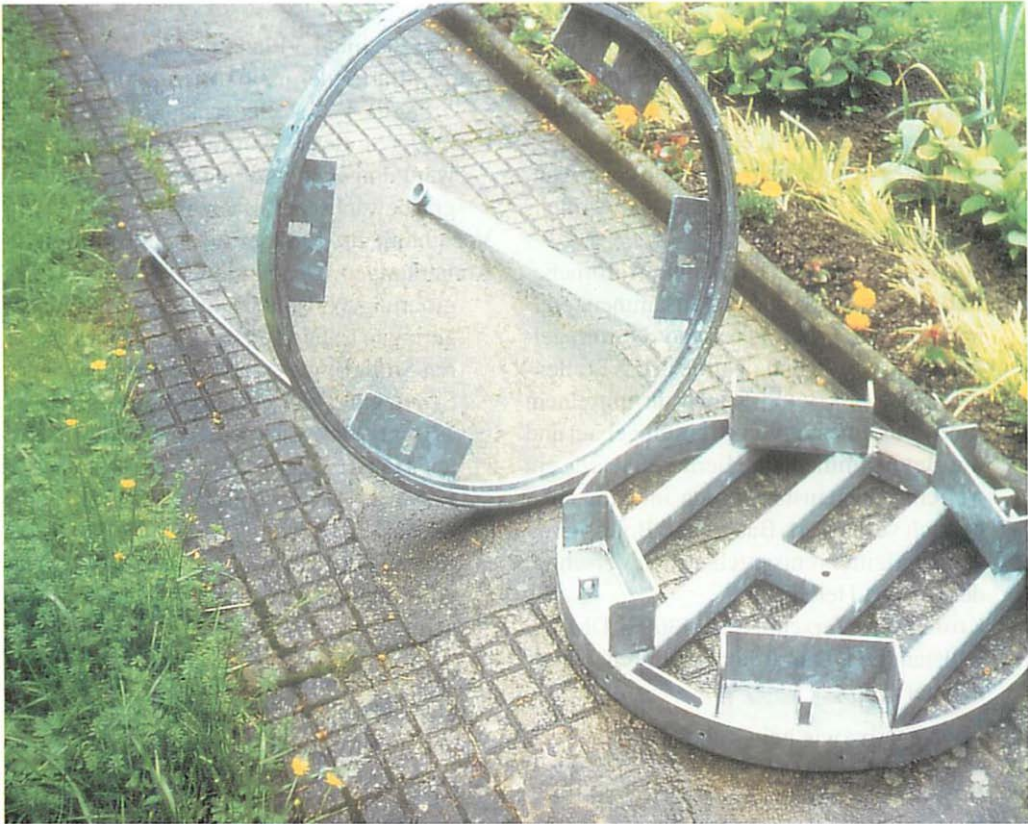
Verschußjahr: 1989; bisher keine Aufbrüche
Anmerkungen: Das Mundloch des Stollens war Mitte der 80er Jahre weitgehend zugefallen. Wegen des nachbrechenden Gesteins wurden auf einer Länge von 7,5 m Beton-Kanalrohre mit einem Innendurchmesser von 80 cm im Eingangsbereich verlegt. Das Rohrende im Stollen wurde eingemauert, um nachrutschendes Gestein zurückzuhalten. In der Mitte des Rohres wurde der Halterungsring mittels 11 Schwerlastdübeln befestigt. Durch Unterlegscheiben wurde sichergestellt, daß der Halterungsring genau zentriert ist und die Halterungsschrauben nicht durchgesägt werden können. Die Schraubenköpfe (in der Mitte des U-förmigen Rings) werden durch das eingesetzte Gitter abgedeckt. Das Rundgitter besteht aus Vierkanthrohr mit 5 cm Kantenlänge und 4 mm Wandstärke. Zur Füllung wurde eine Quarz-Betonmischung verwendet.
Kosten des Verschlusses: 6700,- DM bei vollständiger Durchführung durch Unternehmer.

Positiv: Hohe Aufbruchsicherheit; gute Stabilisierung des Eingangsbereiches; Fledermäuse und Amphibien können problemlos in den Stollen gelangen.

Negativ: Zum Antransport und zur Verlegung der schweren Betonrohre war ein Bagger erforderlich. Die Herstellung eines derartigen Rundgitters samt Halterungsring ist erheblich teurer als ein gleichgroßes Rechteckgitter. Eine Betonrohröffnung wirkt im Wald unter Umständen störend.

Abb. 8. Rundgitter samt Halterungsrahmen vormdem Einbau in den Eingangsbereich der Eisenerzgrube „Helene“ in einem Ortsteil von Weilburg. Aufn.: JOSEF KOETTINIZ.

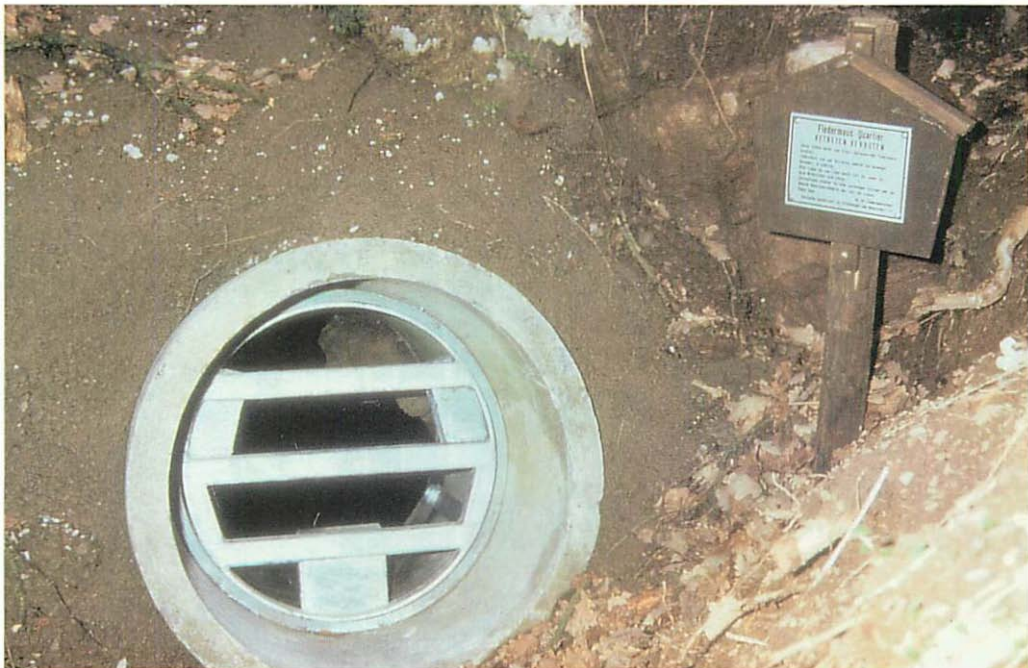
Abb. 9. Verschluss der Rotschiefergrube „Franz“ in einem Ortsteil von Häiger. Aufn.: ROLAND HEUSER

Anmerkungen: Aufgrund des zusammengefallenen Eingangsbereiches und der unregelmäßigen Restöffnung wurde in das Stollenmundloch ein Beton-Kanalrohr mit einem Innendurchmesser von 60cm eingebaut und mit Beton ummantelt. Hierdurch wurde ein weiterer Gesteinsnachbruch im Eingangsbereich verhindert. Bauart und Befestigung des Rundgitters entsprechen dem Verschluß der Grube „Helene“.

Positiv/Negativ: wie bei Grube „Helene“.

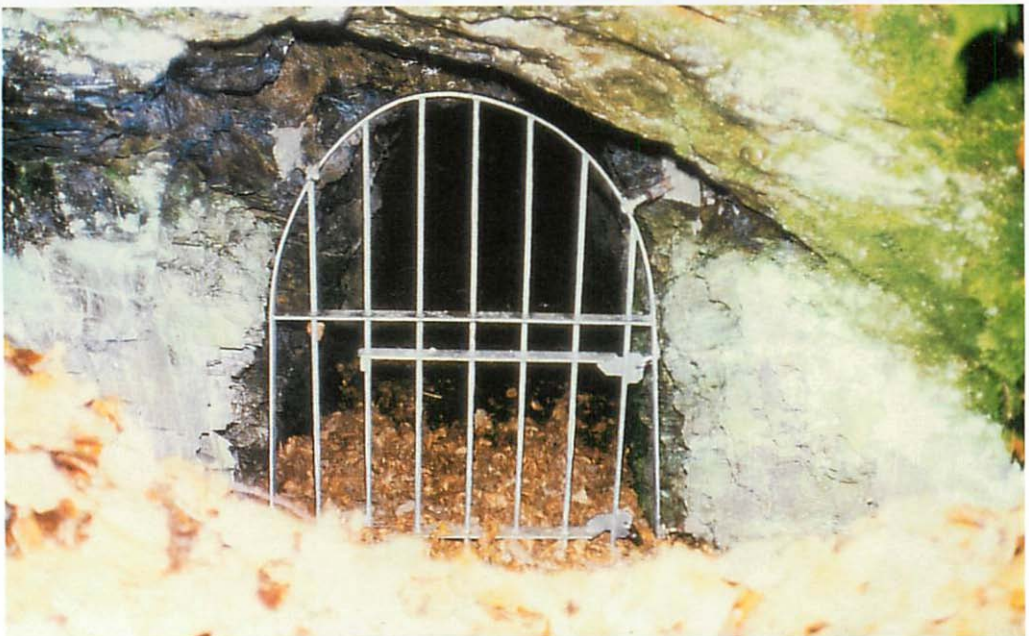
Anmerkungen: Der Stollen stand bis zur Vergitterung vollständig offen. Aufgrund der geringen Länge und des von außen sichtbaren Stollendes wurde nur ein schwaches Schutzgitter eingebaut (Gittergröße: 140 x 120 cm). Das Gitter wurde mit 4 anbetonierten Halterungen befestigt. In der unteren Hälfte des Gitters befindet sich eine Klapptür für Kontrollen.

Positiv: Keine Veränderung des Mikroklimas. Guter Zugang für Fledermäuse, Amphibien und Kontrolleure. Geringe Vergitterungskosten.

Negativ: Sehr geringe Aufbruchsicherheit wegen zu dünner Gitterstäbe, schlecht befestigter, ungeschützter Halterungen und freilie-

Abb. 10. Verschluß der Dachschiefergrube „Morgenstern“ in einem Ortsteil von Brechen. Aufn.: JOSEF KOETTITZ

gender Schlösser. Füchse können problemlos in den Stollen gelangen.

Der Verschuß ist nur für Kleinstollen geeignet!

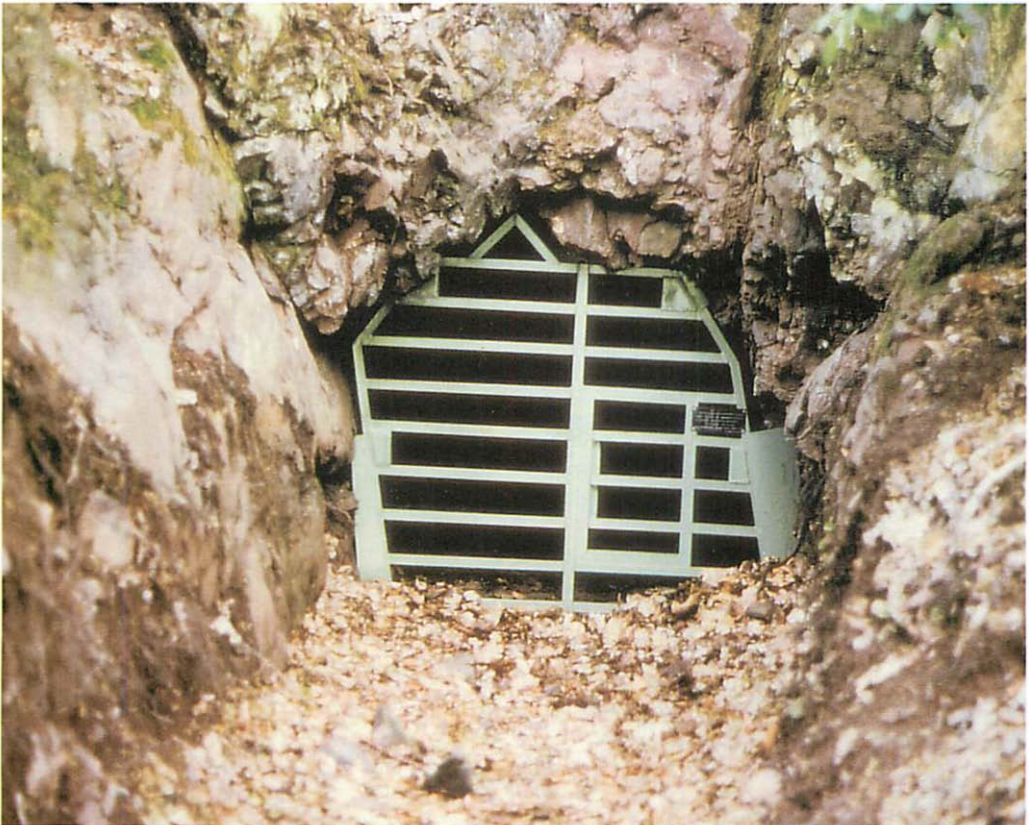
Anmerkungen: Der Stollen stand bis zur Vergitterung fast vollständig offen. Wegen des

festen Gesteins im Eingangsbereich wurde ein Vollgitter aus Vierkantrrohr mit 5 cm Kantenlänge und 3 mm Wandstärke eingebaut. Das 190 x 180 cm große Gitter wurde mit 6 Halterungsbändern mittels Schwerklastdübeln befestigt. Es sitzt außerdem auf einer Betonschwelle auf. Die Halterungen, Schloßschutzkästen und offenen Stellen um das Gitter wurden mit 4 mm starken Stahlplatten abgedeckt. Der Zutritt zum Stollen erfolgt durch die kleine Klapptür auf der rechten Gitterseite.

Positiv: Keine Veränderung des Mikroklimas im Stollennern. Das Gitter wurde in das Mundloch sorgfältig eingepaßt. Schlösser und Halterungen sind geschützt. Die Halterungsschrauben wurden verschweißt. Die Bodenschwelle verhindert ein Untergraben des Gitters.

Abb. 11. Verschuß der Eisenerzgrube „Wehrstein“ in einem Ortsteil von Siegbach. Aufn.: RUDOLF FIPPL

Negativ: Das zu dünnwandige Rohr besitzt keinen Durchsageschutz. Die Lackierung muß alle 12-15 Jahre unter erheblichem Aufwand erneuert werden. Darüber hinaus besteht die Gefahr des Durchrostens von der unlackierten Innenseite her. Die Kontrollöffnung ist zu klein geraten. Füchse können problemlos in den Stollen gelangen.

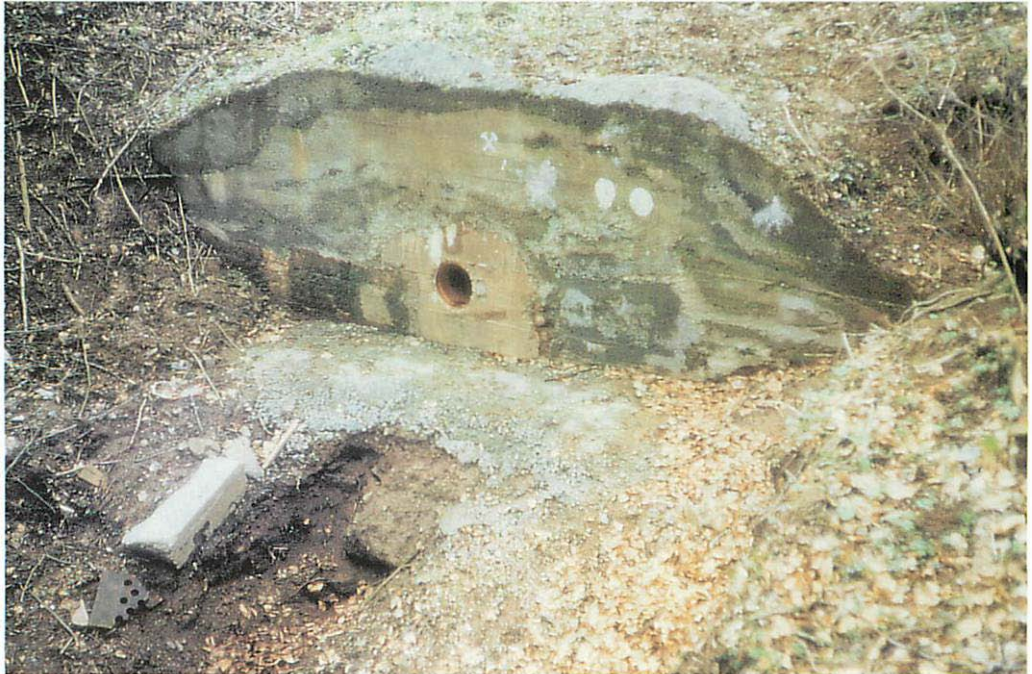
Verschußjahr: 1992; mehrere Aufbrüche hinter der Betonplombe

Anmerkungen: Aufgrund zahlreicher Aufbrüche der bisherigen Abmauerungen wurde

vom Bergamt angeordnet, das Mundloch dieser großen und teilweise auch recht gefährlichen Eisensteingrube mit einer 2 m starken Betonplombe zu verschließen. Als Einschluß für Fledermäuse und als Bewetterungsöffnung verblieb nurein Kunststoffrohr von 20 cm Durchmesser und 2 m Länge. Trotz dieser erheblich verschlechterten Zugangsmöglichkeit wurde das Winterquartier auch nach dem Zubetonieren weiterhin von einer größeren Anzahl an Fledermäusen aufgesucht. Jedoch konnte auch dieser massive Verschuß weitere Aufbrüche nicht verhindern. Aufgrund einer Verschlämzung des Wasserableitungsstollens füllte sich der vordere Teil der Grube im nassen Winter 1994/95 bis zur Firste mit Wasser, so daß mindestens 44 Fledermäuse ertranken.

Positiv: Bei richtiger Bauausführung und Platzierung stellt diese Verschußart ein wirksames Hindernis gegen unbefugtes Betreten dar.

Negativ: Ein solcher Verschuß greift ganz massiv in das Mikroklima ein. Ein derart langes Kunststoffrohr stellt für einige Fledermausarten ein nahezu unüberwindliches Hindernis dar, da ein Durchflug bei dem

Abb. 12. Verschuß der Eisenerzgrube „Neue Lust“ in einem Ortsteil von Dillenburg. Aufn.: JOSEF KOETTITZ

kleinen Rohrdurchmesser nicht mehr möglich ist. Obwohl Fledermäuse nach wie vor (z.Z. aber in deutlich geringerer Zahl) die Grube als Winterquartier nutzen, ist ein solcher Stollenverschuß extrem **ungeeignet** und sollte **unbedingt vermieden** werden.

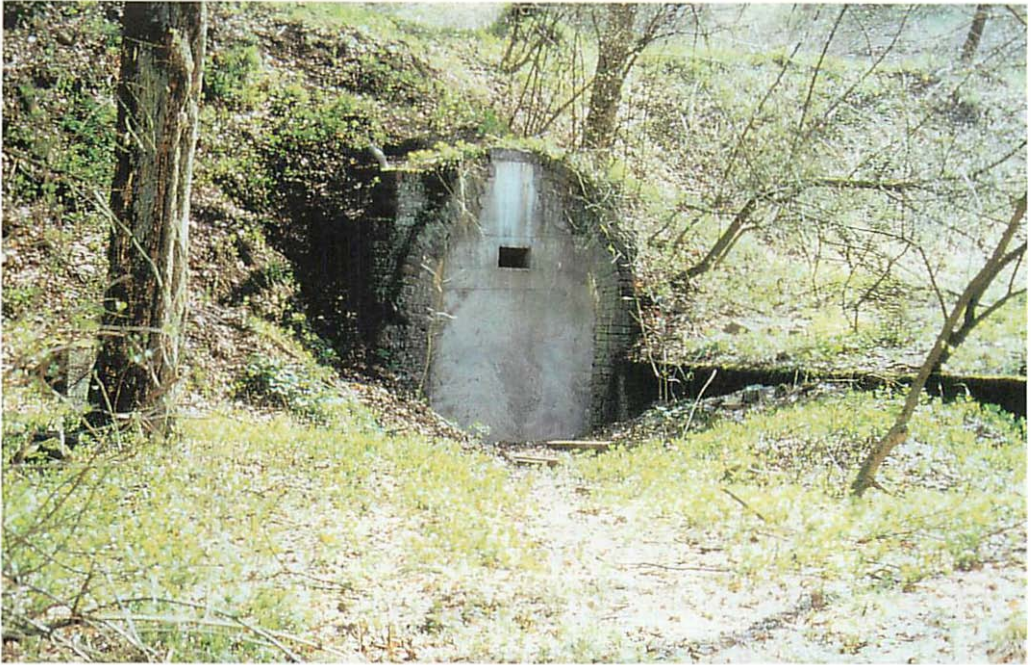
Abb. 13. Verschuß der Eisenerzgrube „Auguststollen“ in einem Ortsteil von Dillenburg. Aufn.: ROLAND HEUSER

Verschußjahr: 1989; Aufbruch der Stollenfriste im Mundlochbereich

Anmerkungen: Der Stollen wurde durch seinen bergrechtlichen Eigentümer vermauert. Für Fledermäuse blieb eine Öffnung von 40 x 20 cm. Aufgrund der verschlechterten Luftzirkulation in weiten Bereichen der Grube

halten sich die meisten Fledermäuse im unmittelbaren Eingangsbereich hinter der Abmauerung in Ritzen und Spalten auf.

Positiv: Bei richtiger Bauausführung und Platzierung stellt diese Verschußart ein wirksames Hindernis gegen unbefugtes Betreten eines Stollens dar, ist aber aufgrund ihrer Nachteile nicht für alle Stollen geeignet. Die Einflugöffnung ist für Fledermäuse ausreichend.

Negativ: Ein solcher Verschuß greift ganz massiv in das Mikroklima ein. Außerdem ist kein Amphibiendurchschluß vorhanden. Ein solcher Stollenverschuß sollte bei geräumigen Gruben **vermieden** werden.

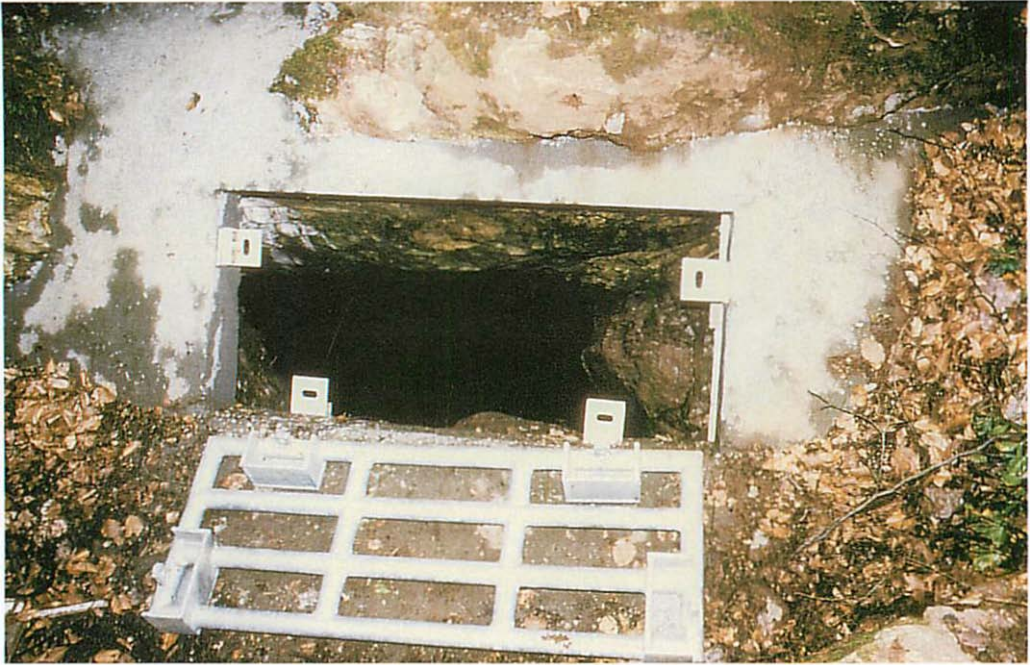
Abb. 14. Verschuß der Eisenerzgrube „E.“ in einem Ortsteil von Greifenstein. Aufn.: RUDOLF FIPPL

Verschußjahr: 1986; bisher keine Aufbrüche
Anmerkungen: Aufgrund des unregelmäßigen Stollenmundlochs wurde bei dieser Grube erstmals im Lahn-Dill-Kreis ein Beton-

rahmen zur Befestigung eines Schutzgitters hergestellt. Die 4 Halterungen aus starkwandigem Winkeleisen wurden mit Schwerlastdübeln im Rahmen befestigt. Das Prinzip der Halterungen, Langlöcher, Gitterbefestigungsbolzen und Schutzkästen für die Schlösser ist hier gut zu erkennen. Auf diesem Befestigungsprinzip basieren die meisten der an Lahn und Dill eingebauten Fledermausschutzgitter. Der leicht schräggestellte Betonrahmen ist heute weitgehend bemoost und als „Fremdkörper“ in der Landschaft kaum noch zu erkennen.

Positiv: Hohe Aufbruchsicherheit durch starkwandiges, vollständig mit gehärteten Einlagestäben versehenes Schutzgitter. Die Schlösser und Gitterhalterungen sind durch starkwandige Schutzplatten gesichert. Gute Einflugmöglichkeiten für Fledermäuse und ausreichend große Öffnungen zur Bewetterung der weitläufigen Grubenanlage.

Negativ: Keine Amphibien-Einschlupföffnungen an dieser Stelle vorhanden.

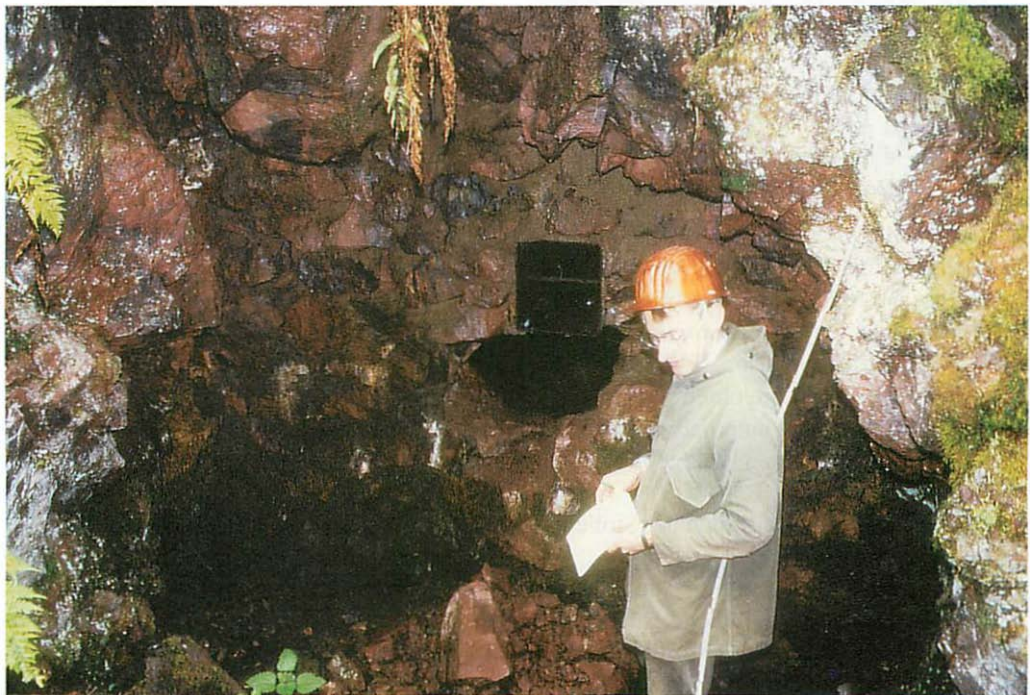
Abb. 15. Verschuß der Eisenerzgrube „H.“ in einem Ortsteil von Dillenburg. Aufn.: RUDOLF FIPPL

Verschlußjahr: ca. 1970; bisher mehrere Aufbrüche

Positiv: Bei stabiler Bauausführung (Betonwand mit eingegossenen Natursteinen) sehr hohe Aufbruchsicherheit. Dieser Verschluss besitzt für Fledermäuse und Amphibien geeignete Zugangsmöglichkeiten und paßt sich gut in die örtlichen Gegebenheiten ein.

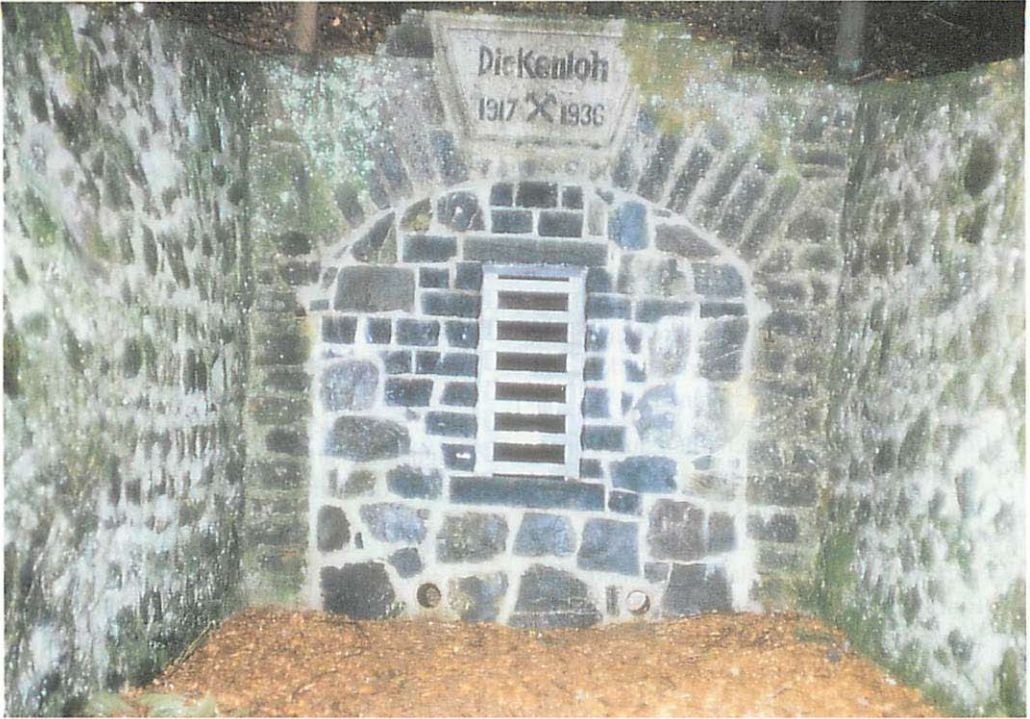
Verschlußjahr: 1990; bisher keine Aufbrüche
Anmerkungen: Der Stollen wurde in früheren Jahren vollständig zugemauert, jedoch schon nach kurzer Zeit wieder aufgebrochen. Seitdem stand er jahrzehntelang weitgehend offen. Bei diesem Stollen wurde, abweichend von den sonst üblichen Einsteckgittern, auf der Innenseite des Betonrahmens ein zur Seite klappbares, leichteres Schutzgitter eingebaut. Der Betonrahmen wurde passend zu der bestehenden Mundlochausmauerung mit Naturstein verkleidet. Die

Abb. 16. Verschluss der Eisenerzgrube „Dickentloh“ in einem Ortsteil von Weilburg - Außenansicht. Aufn.: JOSEF KOETTITZ

Abb. 17. Wie Abb. 16 - Innensicht. Aufn.: JOSEF KOETTITZ

vier Gitterhalterungen wurden mit insgesamt 16 Schwerlastdübeln befestigt. Die Gittermaße betragen 105 x 60 cm.

Positiv: Der Zugang für Fledermäuse und Amphibien ist gut möglich. Das wegklappbare Gitter erleichtert die Kontrollen sehr. Halterungen und Schlösser sind von außen schwer erreichbar. Bei genügender Materialstärke, Verwendung von Einlagerollstäben und Anbringung von Schutzplatten für Halterungen und Schlösser handelt es sich um einen sehr aufbruchssicheren Stollenverschluß.

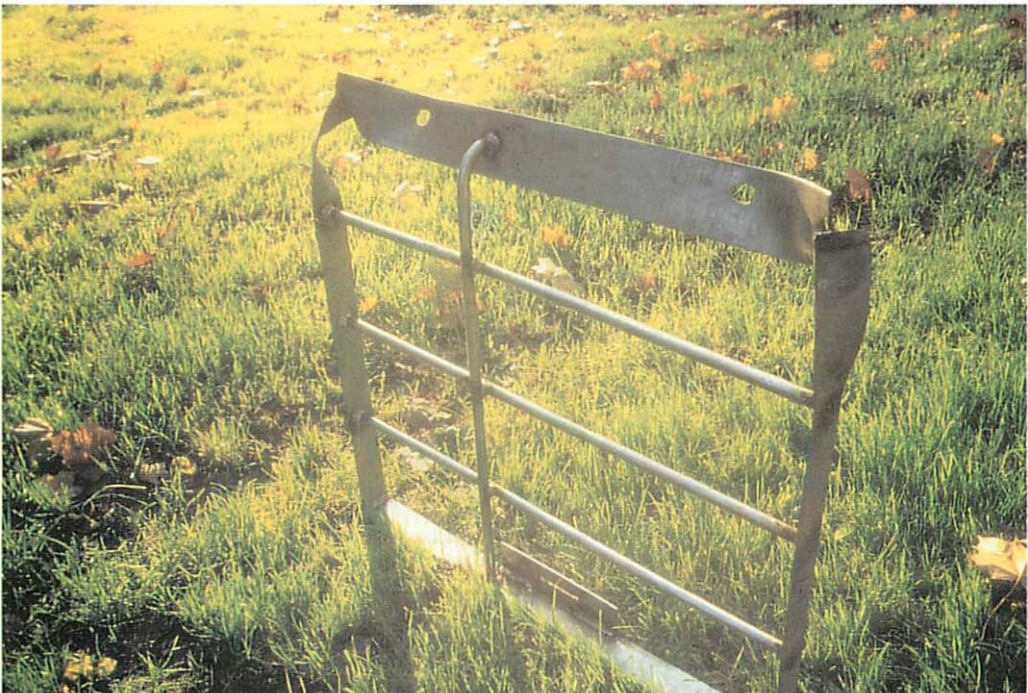
In manchen Fällen erwiesen sich die verwendeten Verschlüsse bzw. die Art und Weise der Verankerungen als nicht aufbruchssicher.

Abb. 18 dokumentiert einen solchen Fall aus dem Zeitraum 1987/88. Dieser abgebildete leichte Gittertyp wurde aus V2A-Stahl gefertigt und nur unzureichend befestigt. Das Schloß lag außen und konnte problemlos mit einem Bolzenschneider zerstört werden. Durch zusätzliche Zerstörungswut wurde das Gitter bis zur Unbrauchbarkeit verbogen. Nach dem Einbau eines stabilen Gitters (wie bei Grube „Marie“) ist kein Aufbruch mehr erfolgt. Die Vorteile, daß geringe Gitterkosten entstanden waren (was ohnehin nur sinnvoll ist, wenn eine bessere Befestigung des Gitters im Betonrahmen erfolgt) und daß V2A-Stahl rost- und damit wartungsfrei ist, wurden durch die geringe Aufbruchssicherheit (zu dünnes Material, schlechte Verankerung) zunichte gemacht. Die Anwendung des Sparsamkeitsprinzips ist bei Sicherungsmaßnahmen wenig sinnvoll. Die in diesem Fall auch sehr geringe Gittergröße (60 x 55 cm) ist nur bei kurzen Stollen angebracht, da sonst die Luftzirkulation zu sehr beeinträchtigt wird und sich das Mikroklima zum Nachteil der Fledermäuse verändern kann. Solche schwachen Vergitterungen und Verankerungen sind bedingt für Verschlüsse in Ortslagen geeignet.

Abb. 18. Einfachgitter mit durch einen Aufbruch entstandenen, irreparablen Schaden. Aufn.: RUDOLF FIEPEL.

weil hier die Aufbruchgefahr etwas geringer ist, keinesfalls sollten sie bei langen Stollen im Außenbereich angewendet werden!
