## Wasserdurchlässe einer stillgelegten historischen Bahnlinie als Fledermaus-Winterquartiere

VON GERHARD HÜBNER, Lautertal

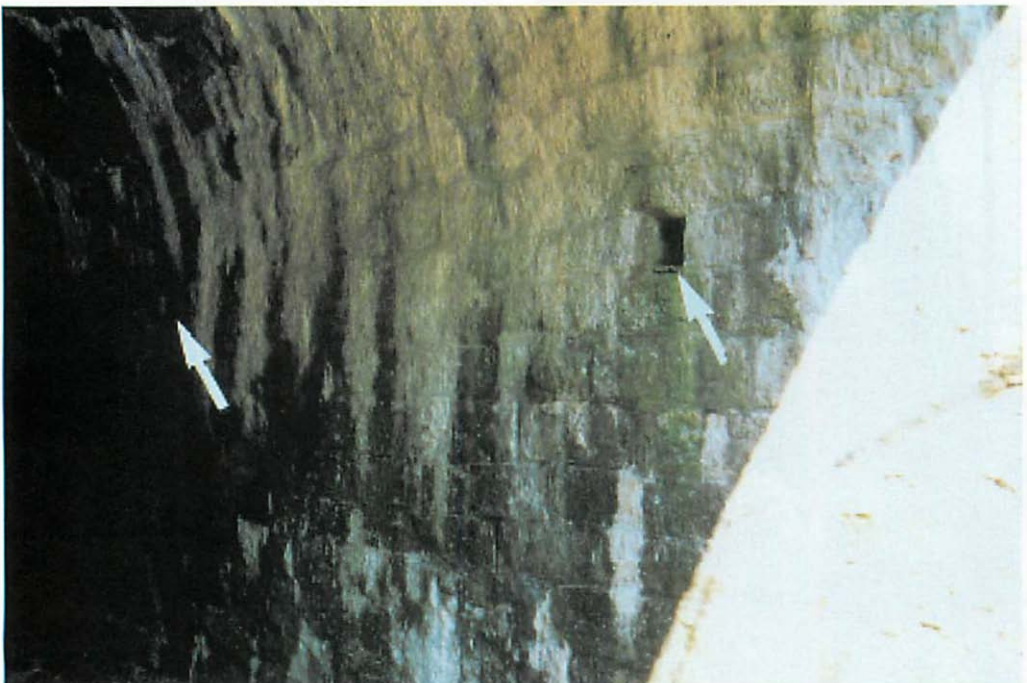
Abb. 2. Die seitlichen Wasserablauflöcher (Pfeile) der Unterführung U2 sind Verstecke für die Wasserfledermaus. Aufn.: G. HÜBNER

Aus dem Zeitraum vor 1995 liegen Fledermausbeobachtungen von zwei Bahnunterführungen vor (U2, U4, Tab. 1). Die seitlichen Wasserablauflöcher einer Unterführung sind

Verstecke für die Wasserfledermäuse (Abb. 2). 1994 wurde ein langer, bequem zu begehender Stollen entdeckt, der einen Bach durch den Bahndamm und unter eine parallel verlaufende Straße leitet. Darin befanden sich bei einer ersten Winterkontrolle (7.I.1995) zwei Braune Langohren. Daraufhin wurde die ehemalige Bahntrasse auf einer Länge von 16 km abgesucht und alle Durchlässe erfaßt. Es wurden weitere 19, durchweg kürzere und niedrigere

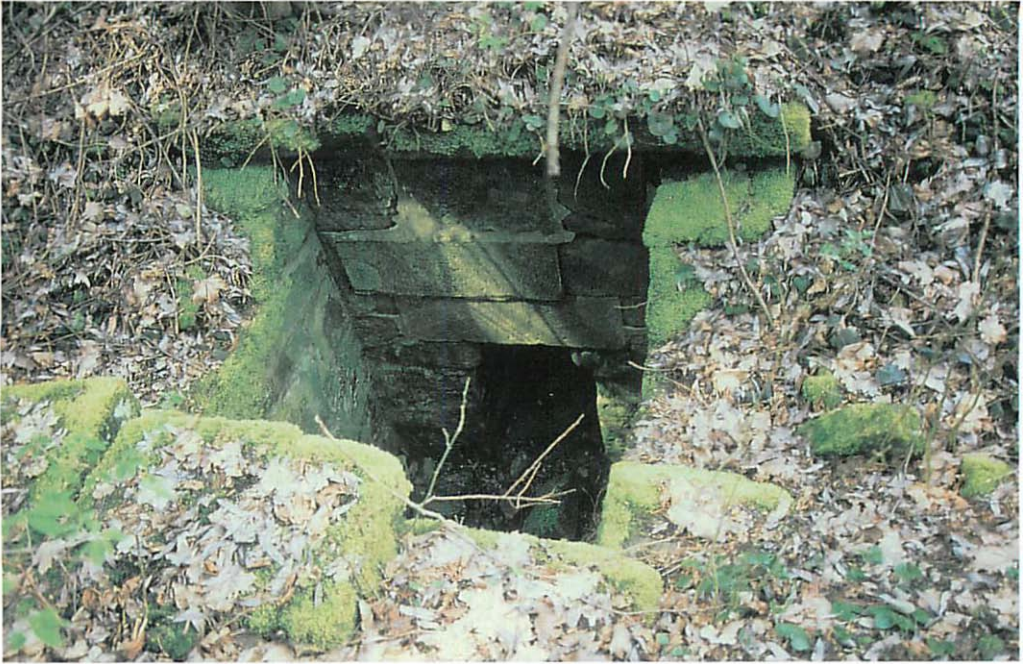
Abb. 3. Wasserauffangbecken reduzieren den Luftdurchzug (Wd 6). Aufn.: G. HÜBNER

gentlich im Ein- bzw. Ausmündungsbereich eine betonierte Verlängerung. Manchmal befindet sich vor dem Einlauf auch ein Regenwasser-Sammelbecken (Abb. 3). Die Mehrzahl hat einen schmalen, rechteckigen Querschnitt (Abb. 3, 4). Die Decke besteht bei diesen aus aufgelegten Sandsteinplatten, zwischen denen sich in regelmäßigen Abständen von 40-60 cm - wenn sie nicht zu nahe beieinanderliegen oder verfugt wurden - tiefe Spaltenverstecke entwik-

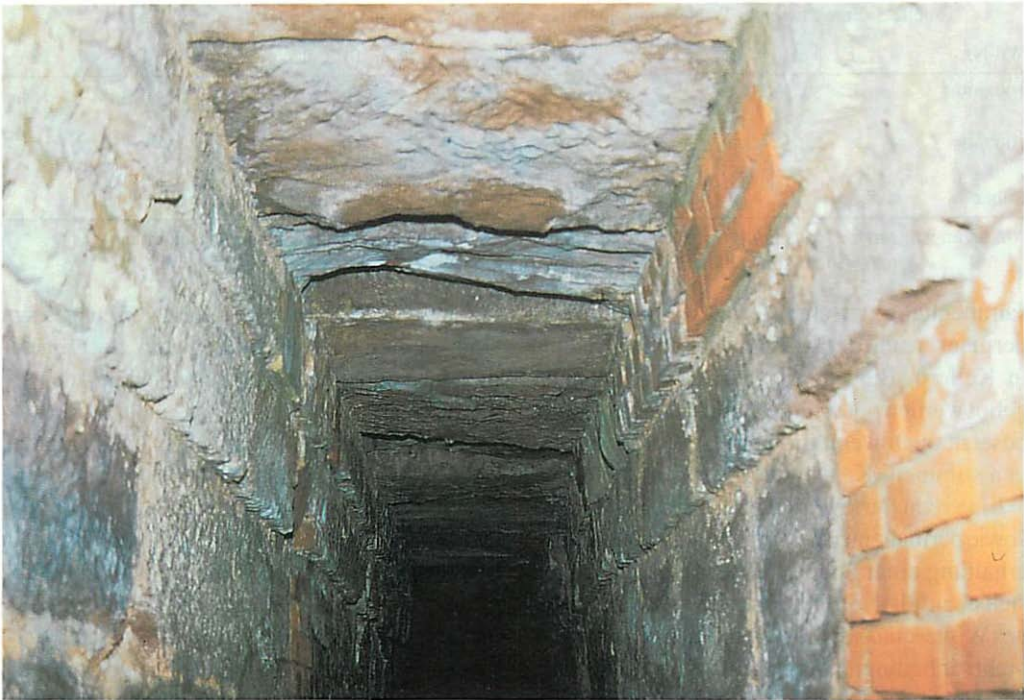
Abb. 5. Die Vielfalt an Spaltenverstecken ist ein wichtiges Kriterium für die Annahme von Wasserdurchlässen (Wd 12). Aufn.: G. HÜBNER

kelt haben (Abb. 5). Offene Mauerfugen und Risse in den Seitenwänden bieten zusätzliche Versteckmöglichkeiten (besonders in Wd 12, 14, 20). Die deutlich breiteren Durchlässe mit halbrundem Querschnitt sind dagegen meistens spaltenärmer.

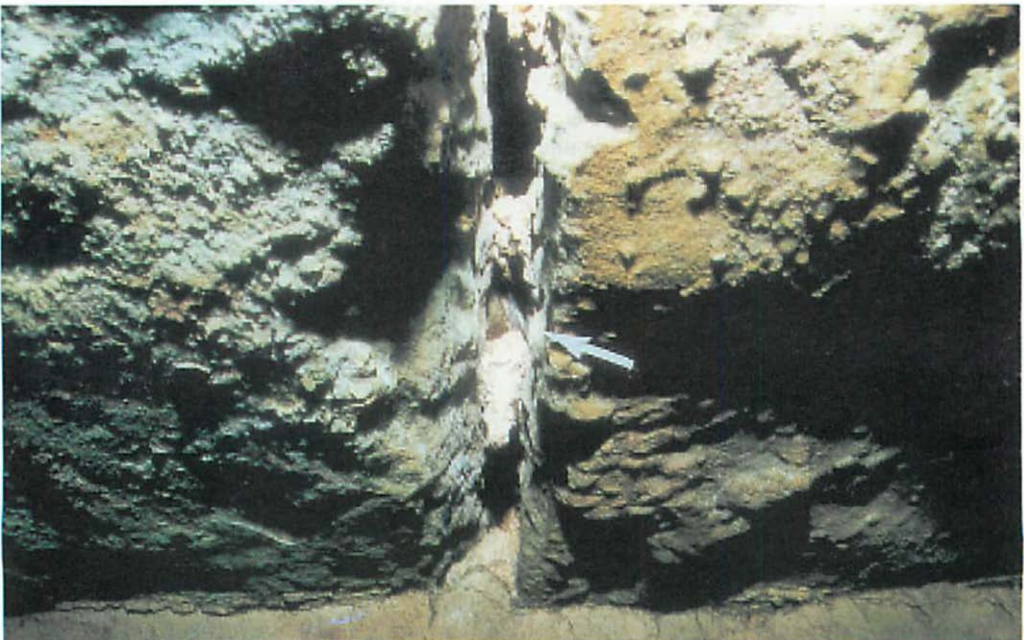
Abb. 6. Eine gut versteckte Fransenfledermaus in einer Deckenspalte. Aufn.: G. HÜBNER

Das Aufsuchen versteckter Hangplätze (Abb. 6) könnte überdies dem Schutz vor möglichen Prädatoren dienen (KLAWITTER 1976). BEKKER & MOSTERT (1991) stellten fest, daß sich in öffentlich zugänglichen (gestörten) Winterquartieren - im Vergleich zu solchen, die für die Öffentlichkeit gesperrt sind - Wasserfledermäuse bevorzugt versteckte Hangpositionen suchten und interpretierten dieses Verhalten als Meidestrategie gegen den Zugriff durch potentielle Räuber. Die hier gemachten Beobachtungen deuten ebenfalls in diese Richtung. Lediglich ein einzelnes an der Seitenwand hängendes Braunes Langohr wurde in den Durchlässen 12 und 14 beobachtet, in denen der kontinuier-
