Fledermausgerechte Mauerwerkinstandsetzung am Beispiel der Hardenburg bei Bad Dürkheim (Bundesrepublik Deutschland, Rheinland-Pfalz)

Von HANS KÖNIG, Kirchheimbolanden, und HELMUT MAUS, München

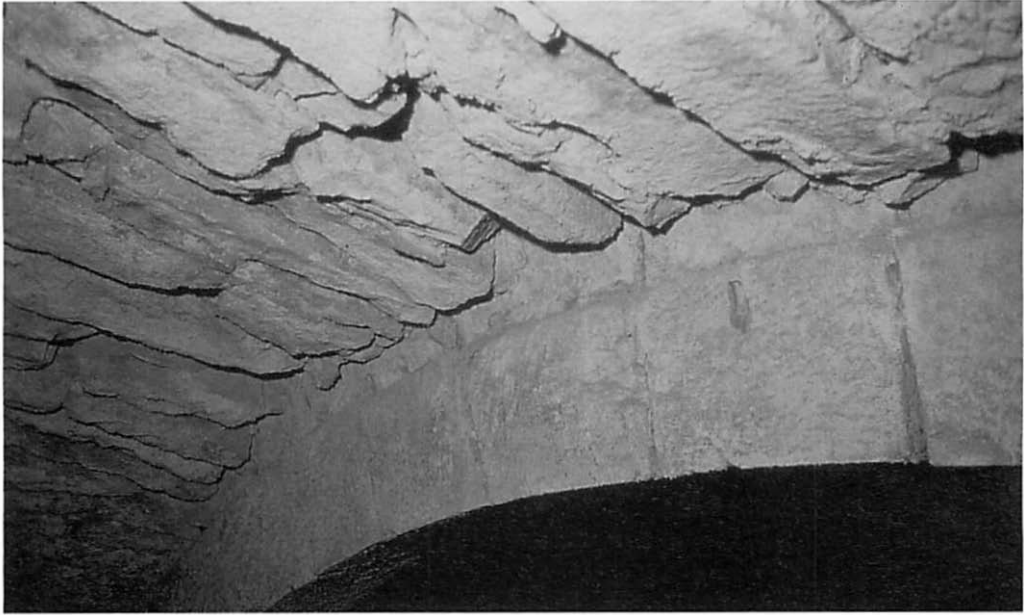
- Die Kappen aus Buntsandsteinen wiesen an ihren Unterseiten in allen Gewölbefeldern mehr oder weniger offenliegende, mörtellose Fugen auf. Die offenen Fugen reichten stellenweise bis zu 30 cm tief in das Kappenmauerwerk (Abb. 4). Die stärksten Schäden waren in den drei Feldern ohne Überbauung zu finden (Felder A, B, C). Teilweise hatten sich Steine aus dem Verband gelöst und waren heruntergefallen oder hatten sich verkeilt. Einzelne Buntsandsteinrippen und -gurtbögen waren gespalten oder wiesen bis in größere Tiefen mörtellose Fugen auf.

Hauptursache für die starken Mörtel auswaschungen in den Feldern ohne Überbauung war die über viele Jahrzehnte eingedrungene Feuch-

Abb.4. Detailaufnahme einer Kappe mit Gurtbogen. Deutlich sind die starken Mörtel auswaschungen in den Fugen auszumachen. Aufn.: H. MAUS

Aufgrund der umfangreichen Voruntersuchungen und der intensiven Planungsphase konnten die Instandsetzungsmaßnahmen der Kellergewölbe auf das unbedingt Notwendige begrenzt werden. An insgesamt neun Kappenteilflächen (Abb. 5) - die größte besaß Abmes- sungen von ca. 3,0 x 0,7 m - mußte neuer Fu- genmörtel eingebracht werden (Abb. 6). Die eine wasserführende Kappe wurde lokal mit hydraulischem Traßkalkmörtel verfügt, wobei gezielt Öffnungen beibehalten wurden, damit das anstehende Wasser entweichen kann. Bei den Kreuz- und Gurtbögen waren nur lokale Maßnahmen erforderlich, die aus dem Verstopfen einer Fuge mit Bleiwolle und dem Injizieren der Spaltzugrisse mit Kunstharz bestanden.

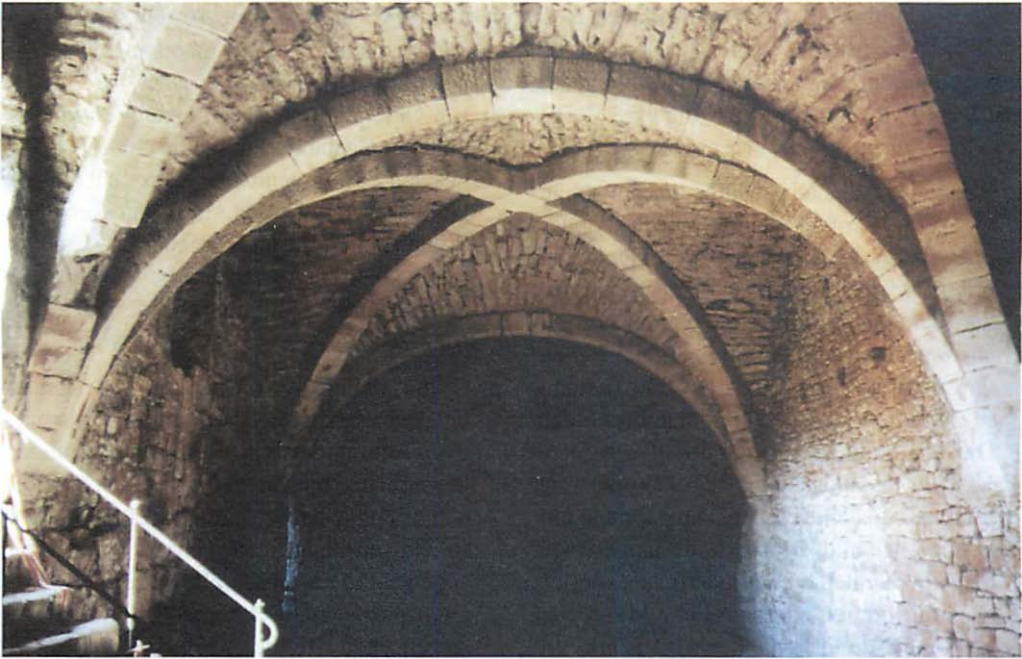
Abb.6. Blick in den Gewölberaum. Die neu verfügtene Bereiche (über dem hinteren Bogen) sind an der dunklen Farbe zu erkennen. Aufn.: H. MAUS

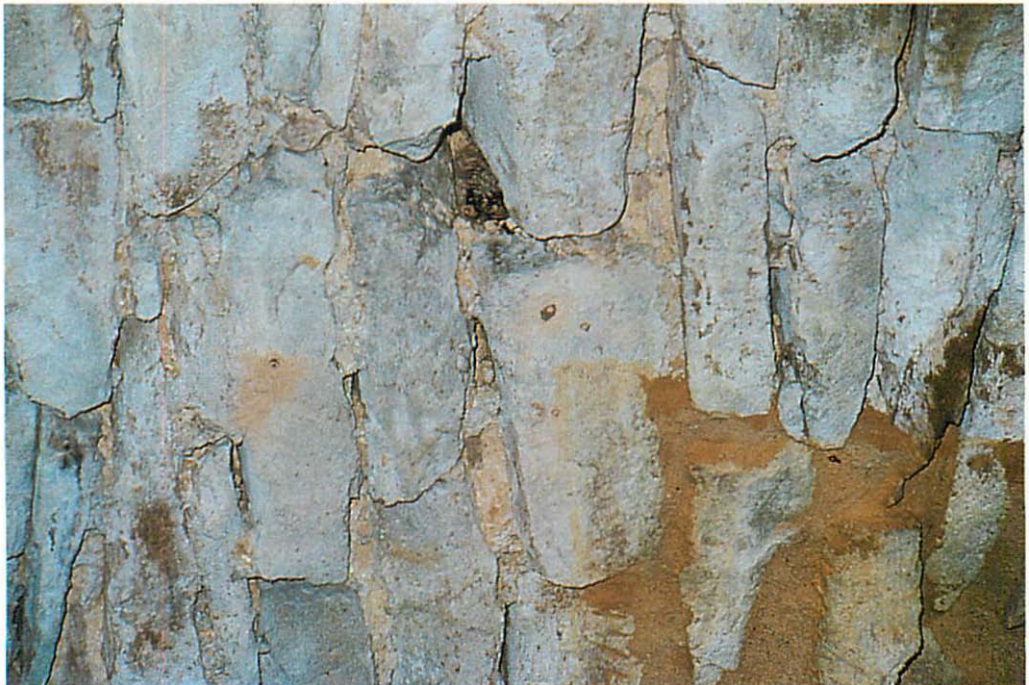
Die Überprüfung im Herbst und insbesondere die Winterkontrollen lassen vermuten, daß der Keller als Fledermausquartier ohne erkennbare Qualitätsverluste erhalten werden konnte (Abb. 7). Vor und nach der Instandsetzung wa-

Abb.7. Detailaufnahme von einem neu verfugten und einem nicht verfugten Bereich. Im Spalt in der Bildmitte oben haben sich bereits wieder zwei Fledermäuse eingefunden. Aufn.: H. MAUS
