Fledermausgerechte Mauerwerkinstandsetzung am Beispiel der Hardenburg bei Bad Dürkheim (Bundesrepublik Deutschland, Rheinland-Pfalz)

Von HANS KÖNIG, Kirchheimbolanden, und HELMUT MAUS, München

4. Instandsetzung der Kellergewölbe

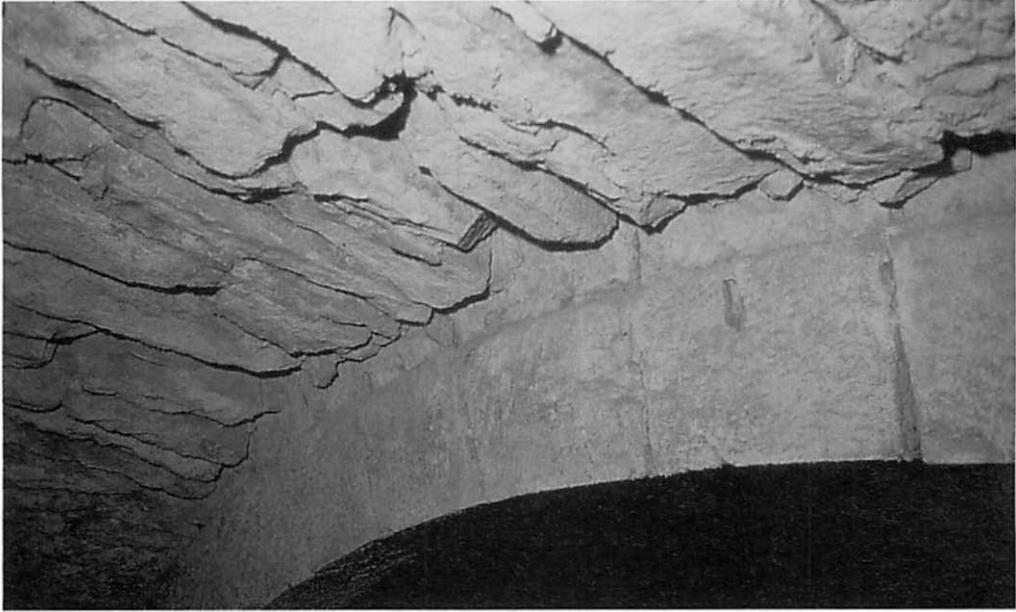
- Die Kappen aus Buntsandsteinen wiesen an ihren Unterseiten in allen Gewölbefeldern mehr oder weniger offenliegende, mörtellose Fugen auf. Die offenen Fugen reichten stellenweise bis zu 30 cm tief in das Kappenmauerwerk (Abb. 4). Die stärksten Schäden waren in den drei Feldern ohne Überbauung zu finden (Felder A, B, C). Teilweise hatten sich Steine aus dem Verband gelöst und waren heruntergefallen oder hatten sich verkeilt. Einzelne Buntsandsteinrippen und -gurtbögen waren gespalten oder wiesen bis in größere Tiefen mörtellose Fugen auf.

Abb.4. Detailaufnahme einer Kappe mit Gurtbogen. Deutlich sind die starken Mörtel auswaschungen in den Fugen auszumachen. Aufn.: H. MAUS

Hauptursache für die starken Mörtel auswaschungen in den Feldern ohne Überbauung war die über viele Jahrzehnte eingedrungene Feuch-

tigkeit. Mit der in jüngerer Zeit erfolgten Abdichtung wurde der Eintritt von Regenwasser in diesem Teil des Kellers dauerhaft verhindert, das Gewölbemauerwerk konnte wieder austrocknen. Bei den überbauten Gewölbefeldern

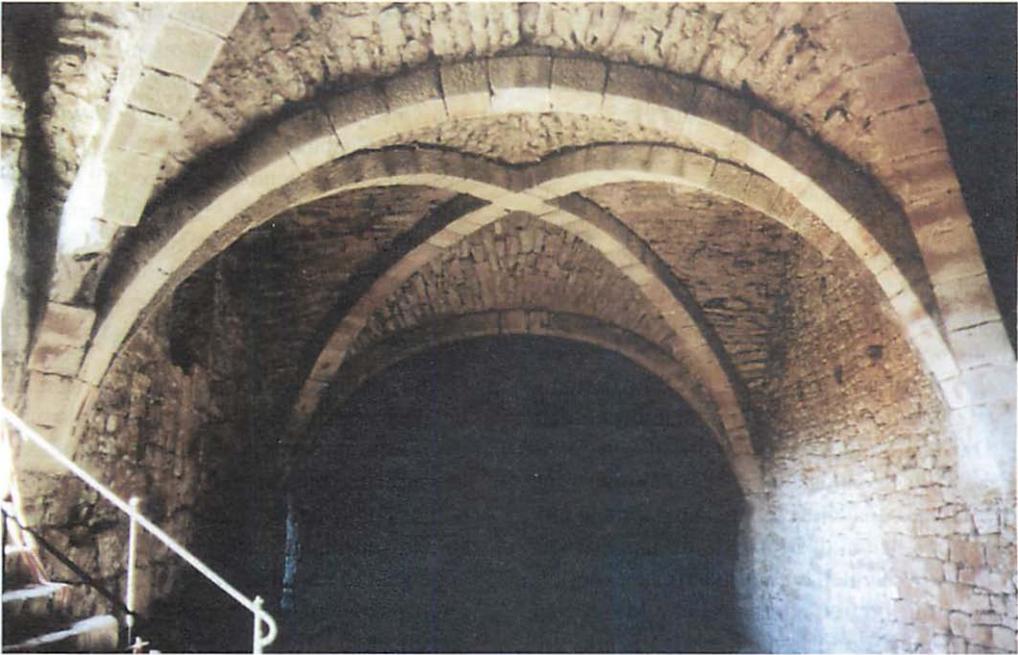
Abb.6. Blick in den Gewölberaum. Die neu verfügtene Bereiche (über dem hinteren Bogen) sind an der dunklen Farbe zu erkennen. Aufn.: H. MAUS

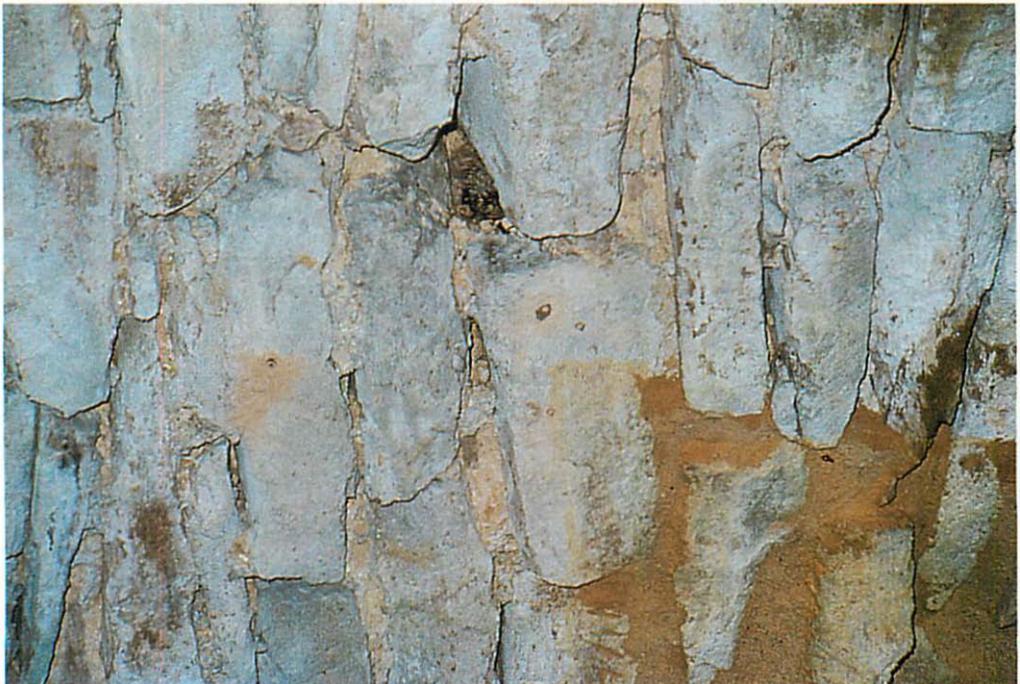
Die Überprüfung im Herbst und insbesondere die Winterkontrollen lassen vermuten, daß der Keller als Fledermausquartier ohne erkennbare Qualitätsverluste erhalten werden konnte (Abb. 7). Vor und nach der Instandsetzung wa-

Abb.7. Detailaufnahme von einem neu verfugten und einem nicht verfugten Bereich. Im Spalt in der Bildmitte oben haben sich bereits wieder zwei Fledermäuse eingefunden. Aufn.: H. MAUS
