Erste Ergebnisse der Wiederanlage von Fledermausquartieren im Rahmen von Ausgleichs- und Ersatzmaßnahmen an Gebäuden in der Hansestadt Rostock

Von UWE HERMANN, HENRIK POMMERANZ & EDDA OTT, Rostock

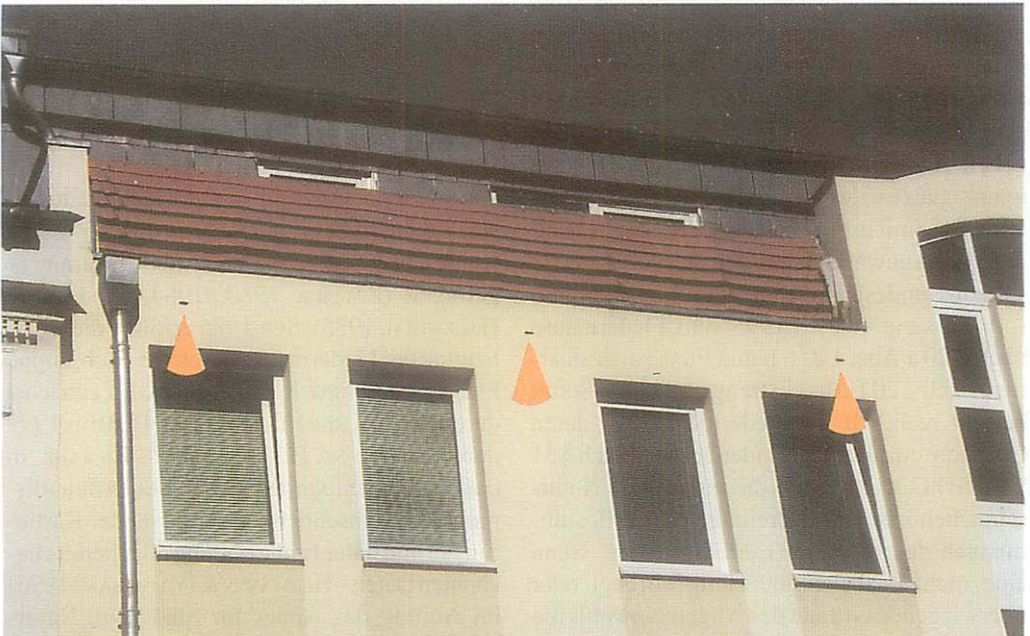
Abb. 1. Rostock, Friedrichstraße 12 – straßenseitige Gebäudeteilansicht: Die Pfeile weisen auf die Einflüge zu den Ersatzquartieren im oberen Gebäudebereich. Aufn.: U. HERMANN'S

Friedrichstraße 12 - Rostock (Abb. 1, 2)

- Sommer 1996: Feststellung eines Wochenstubenquartiers der Zwergfledermaus unter Fensterbrettern sowie zwischen Dachsparren und Mauerwerk (Dachboden)

- März 1997: Befreiung von den naturschutzrechtlichen Bestimmungen, anschließend Beginn der Baumaßnahmen
- Oktober 1997: Ende der Baumaßnahmen mit Umsetzung der Ersatzmaßnahmen
- Sommer 1998: mehrfach Ausflugsbeobachtungen der Zwergfledermaus (*Pipistrellus pipistrellus*)

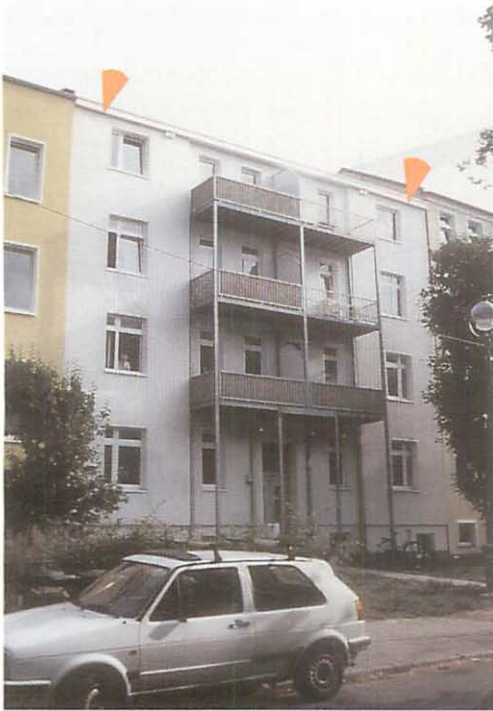
Abb. 5. Rostock, Patriotischer Weg 71 – straßenseitige Ansicht des Wohngebäudes. Die Pfeile weisen unterhalb des Traufkastens auf die zwei straßenseitigen Einflüge zum Fledermausquartier. Aufn.: U. HERMANNs

Patriotischer Weg 71 - Rostock (Abb. 5 - 7)

- Sommer 1996: Feststellung eines Wochenstubenquartiers von *Pipistrellus pipistrellus* im Dachfirst sowie im Auflagebereich der Dachsparren
- Januar 1997: Befreiung von den naturschutzrechtlichen Bestimmungen, anschließend Beginn der Sanierungsmaßnahmen
- August 1997: Ende der Bauarbeiten mit Umsetzung der Ersatzmaßnahmen
- Quartierbelegung (*Pipistrellus pipistrellus*) konnte sofort nach Abbau des Baugerüsts nachgewiesen werden

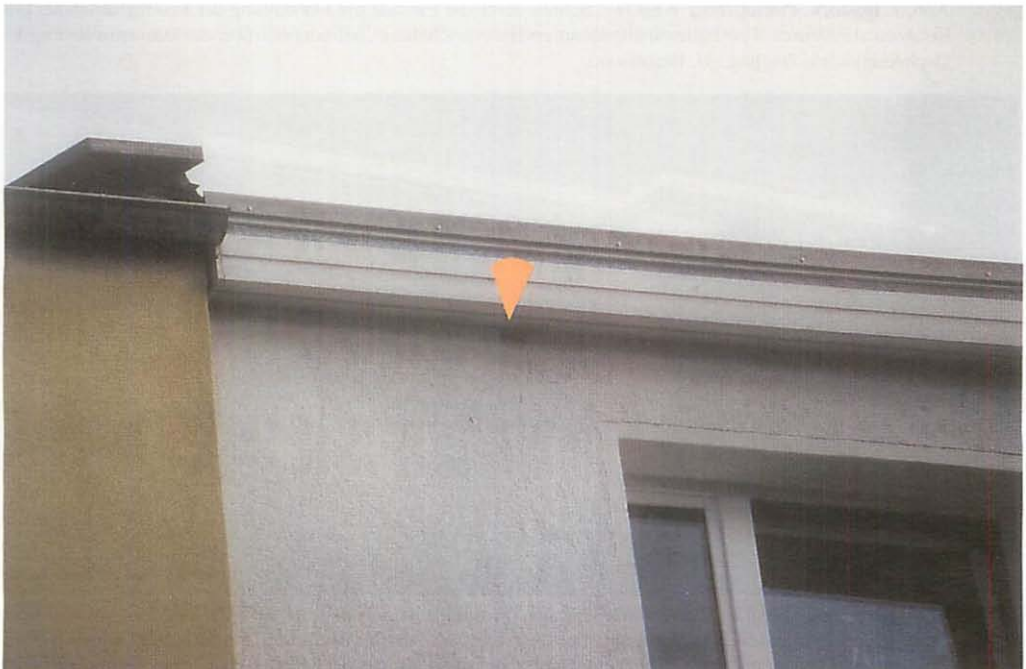
Abb. 6. Rostock, Patriotischer Weg 71 – Nahaufnahme eines Einflugbereiches im oberen Gebäudebereich (Pfeil). Alle Einflüge sind durch die Gebäudewand geführt. Aufn.: U. HERMANNs

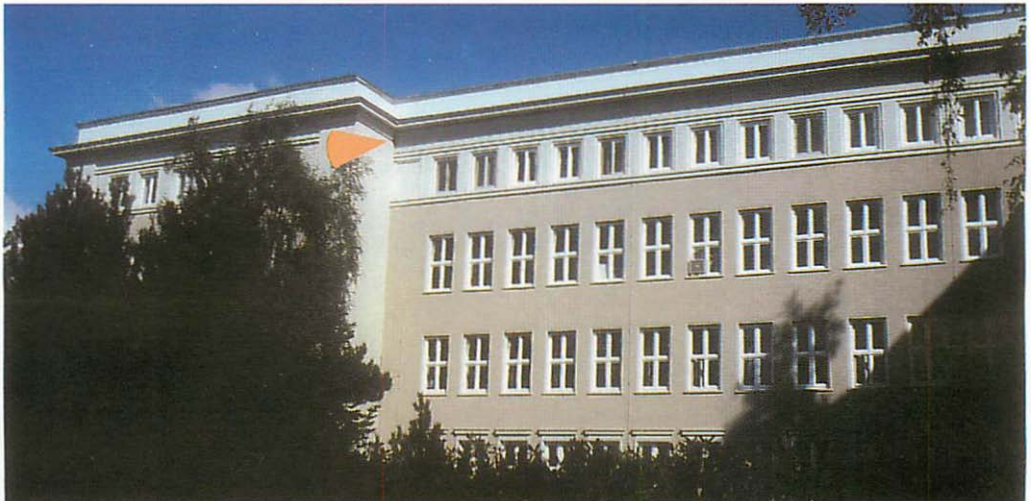
Abb. 8. Rostock, Gebäude Universitätsklinikum - Schillingallee – westlicher Bereich. Der Pfeil weist auf den Einflug zum 1995 entdeckten Winterquartier (Fugenspalte in der Negativecke). Am 28.1.1995 wurde hier ein 2 m langer, 1 m hoher und etwa 25 cm tiefer Hohlraum in der Stoßfuge der beiden Gebäude bei Kernbohrarbeiten entdeckt. Der Einflugspalt wurde 1996/97 im Zuge von Bauarbeiten verschlossen und am 8.X.1998 wieder geöffnet. Eine Wiederbesiedlung des Quartiers war bereits im August 1999 feststellbar. Aufn.: U. HERMANN'S

- 1994: Beginn der Sanierung
- Januar 1995: Entdeckung eines größeren Winterquartiers bei Ausbaurbeiten
- 1996/97: Verschluß des Winterquartiers durch Bauarbeiten
- 1997: Systematische Quartiererfassung im Auftrag der UNB (POMMERANZ et al. 1997)
- Ab Frühjahr 1998 Beginn der Fassadensanierung
- Mai 1998: Beauftragung von Ausgleichs- und Ersatzmaßnahmen (z.B. Erhalt bzw. Öffnung von Gesimsfugen)
- April 1999: Ende der Sanierung
- Sommer 1999: Feststellung von Fledermausbesatz (Ein- und Ausflugebeobachtungen, Kot an Fassade)
- August 1999: Schwärmende *Pipistrellus pipistrellus* vor dem wieder geöffneten Winterquartier

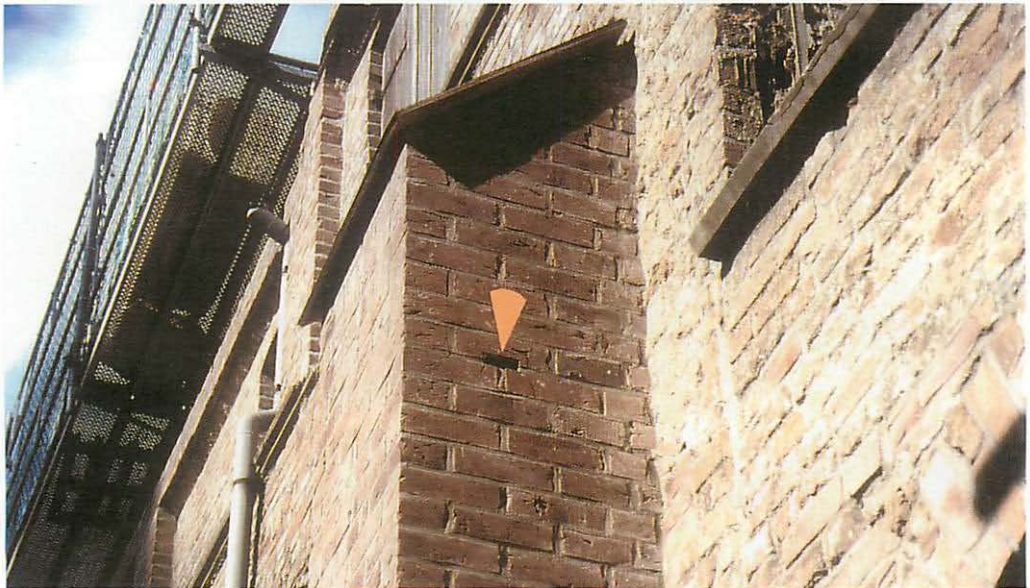
Abb. 11. Ehemaliges Kloster „Katharinenstift“ Rostock – Nahaufnahme eines Gebäudepfeilers. Hinter dem horizontalen Einflug (Pfeil) befindet sich der Hohlraum, in dem durch Endoskopie bereits im August 1999 Fledermäuse festgestellt wurden. Aufn.: U. HERMANN'S

- Juli 1998: Befreiung von den naturschutzrechtlichen Bestimmungen
- Frühjahr 1999: Beendigung der ersten Bauphase mit Teilumsetzung der Ersatzmaßnahmen
- Anfang August 1999: Feststellung mehrerer Zwergfledermäuse in einem Hohlraum (endoskopische Untersuchung)

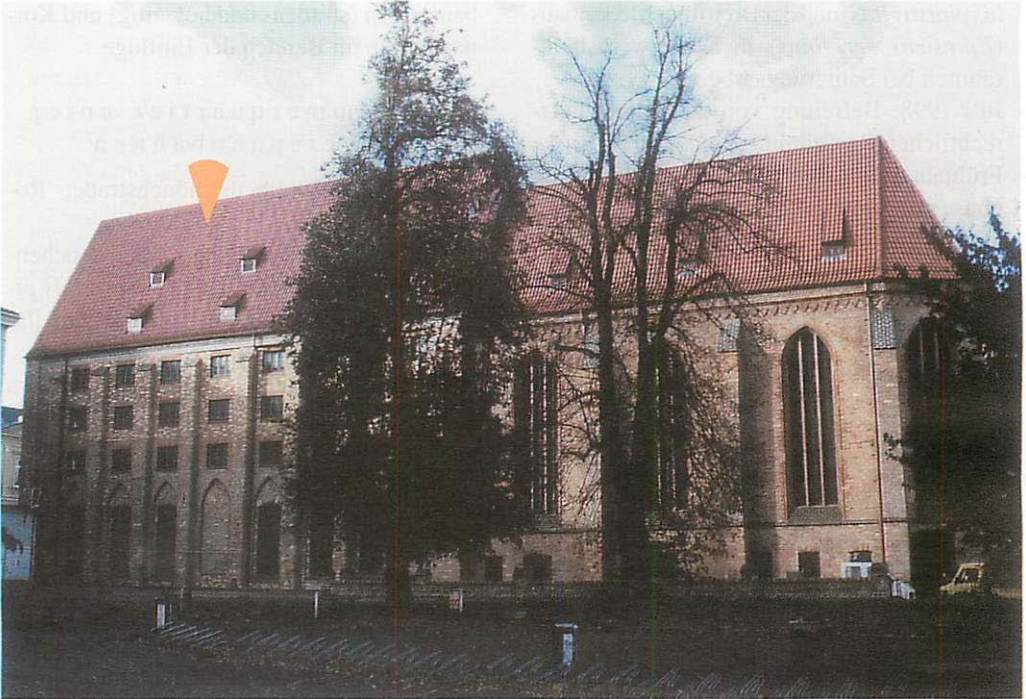
Abb. 14. Rostock, Michaeliskirche, Altbettelmönchstraße – Hofansicht der rekonstruierten Kirche. Die Ersatzquartiere sind im linken Dachbereich untergebracht (Pfeil), Aufn.: U. HERMANNs

- Sommer 1996: Feststellung einer Wochenstube der Zwergfledermaus (*Pipistrellus pipistrellus*) in Hohlräumen unter einem flachen Teerpappdach
- Oktober 1996: Die Tiere konnten bis zum 4.X.1996 vor Ort nachgewiesen werden, so daß zusätzlich der Beleg eines Zwischenquartiers erbracht werden konnte und weiterhin im Objekt der Verdacht eines Winterquartiers bestand.
- Oktober 1997: Befreiung von den naturschutzrechtlichen Bestimmungen nach § 31 BNatSchG und Rekonstruktion der im Krieg teilweise zerstörten Michaeliskirche, mit der Auflegung des Einbaus von Fledermausspaltenkästen unter Dachfolie und der Installation von Einflügen durch Lüftungsziegel (Fledermausziegel)
- Trotz Umsetzung der Ausgleichs- und Ersatzmaßnahmen im Frühjahr 1998 konnten

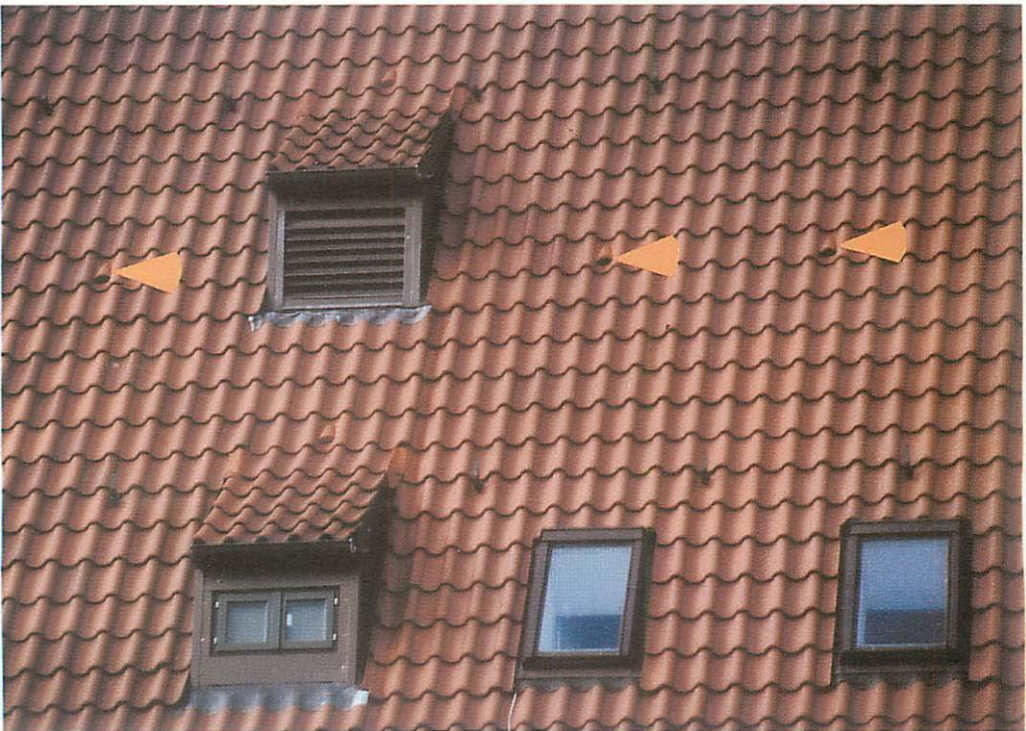
Abb. 15. Rostock, Michaeliskirche, Altbettelmönchstraße – Nahaufnahme mehrerer Einflüge zu den dahinter liegenden Spaltenquartieren (Pfeile). Insgesamt wurden 16 Spaltenquartiere (hof- und straßenseitig) im Gebäude-
dach eingebaut. Aufn.: U. HERMANNs
