## Der Zustand des Linzer Gewässernetzes aus ökomorphologischer Sicht

Michael STRAUCH  
Eisenwerkstraße 36/4  
A-4020 Linz

Artikel/Article: [Der Zustand des Linzer Gewässernetzes aus ökomorphologischer Sicht 10-17](#)

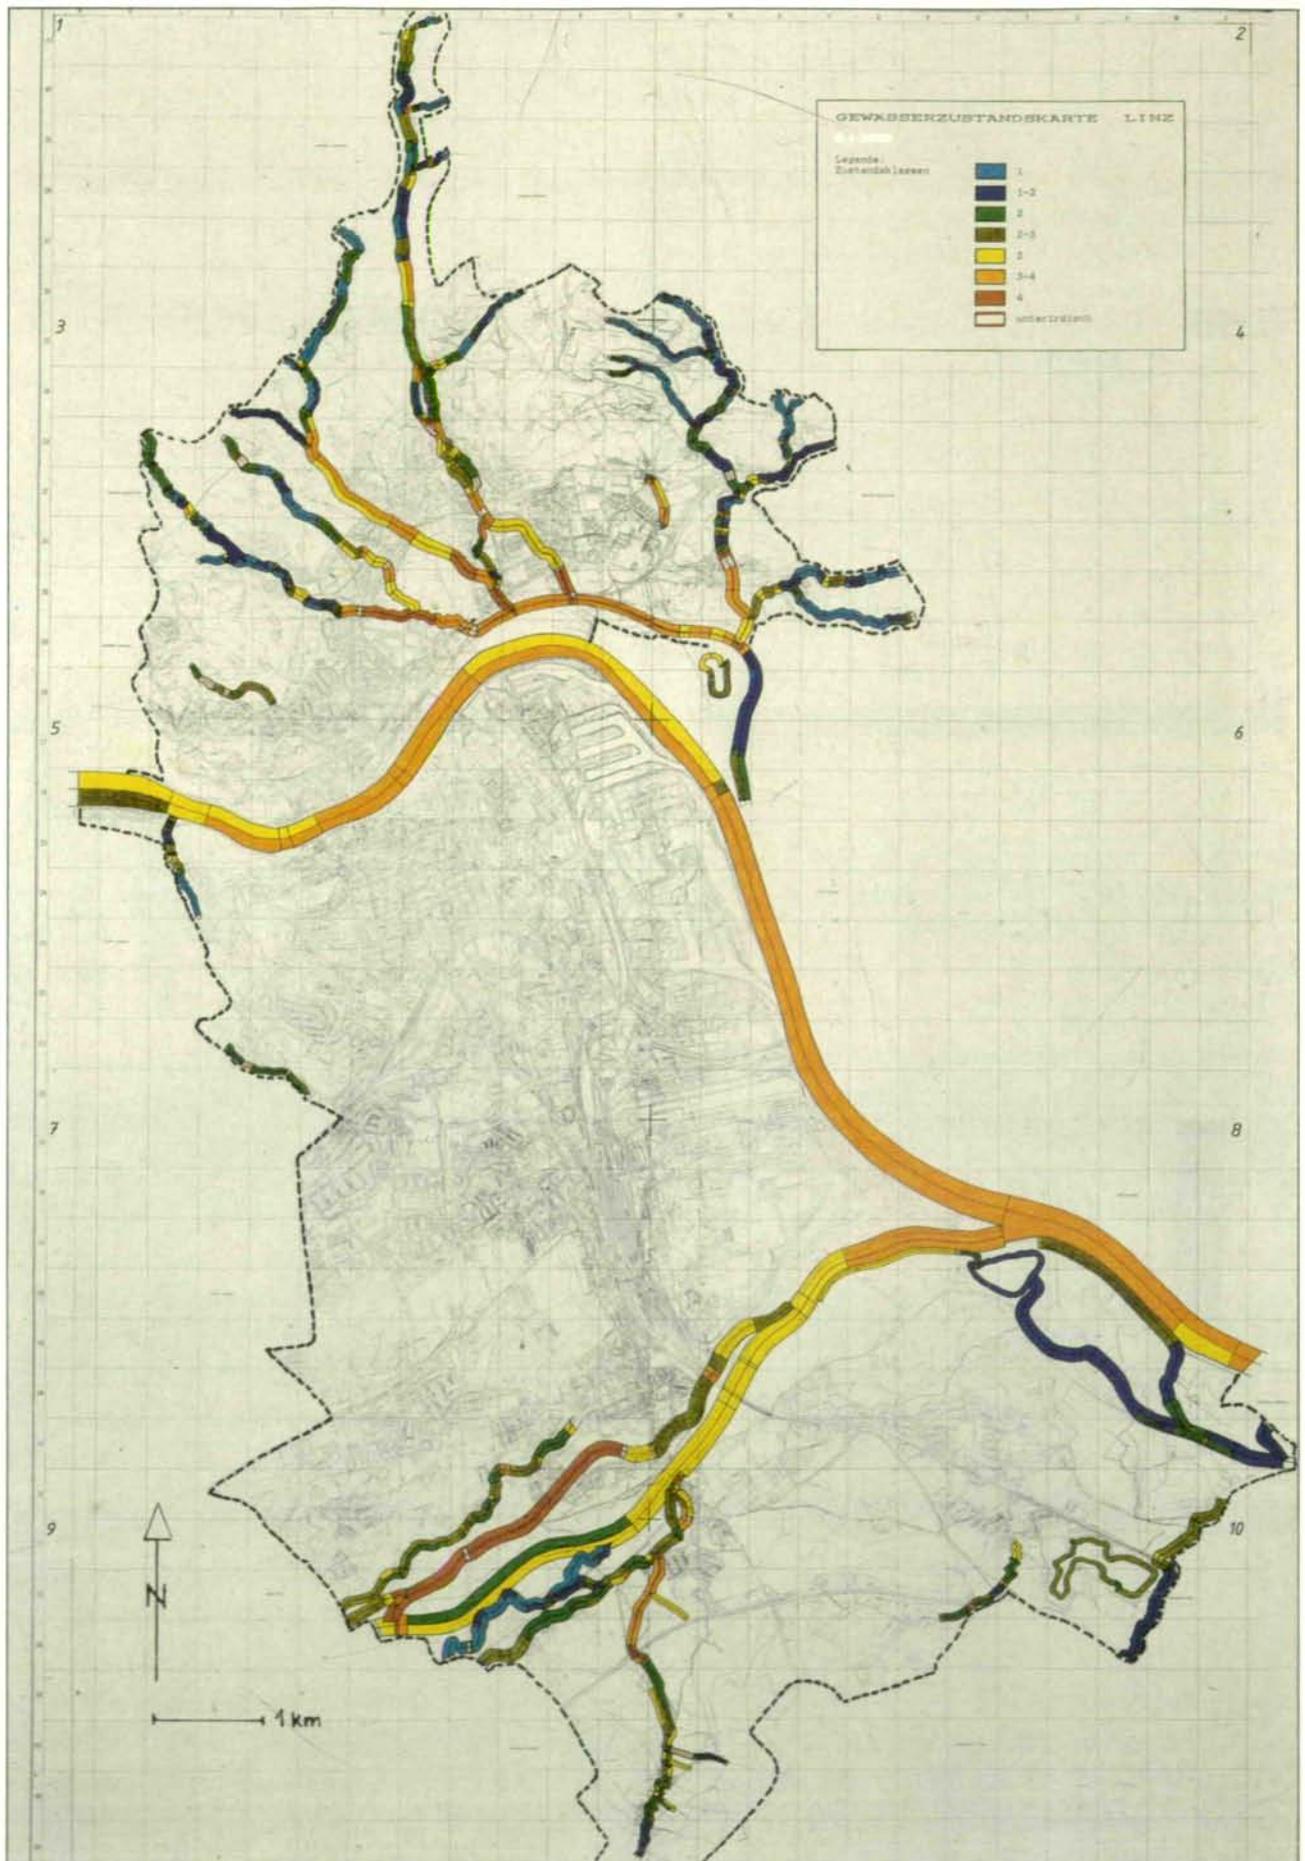
Abb. 2: Die ökomorphologische Gewässerzustandskarte des Linzer Stadtgebietes auf der Basis einer siebenstufigen Bewertungsskala nach WERTH (1987). Entnommen aus KAINZ (1991).

Mit Zustandsklasse 1 bewertet wurden nördlich der Donau lediglich jene Bachabschnitte der Linzer Randberge, welche den steilen Einhängen entspringen und meist als bergbachartige Gerinne in waldbestandener Umgebung der Talsohle zustreben (vgl. Gewässerzustandskarte Abb. 2). Trotzdem die Gewässerzustandskarte bereits im Rahmen des ÖKO-L-Beitrages: „Zur fischereilichen Situation der Gewässer im Bereich Linz“

(KAINZ 1991) veröffentlicht wurde, wird die neuerliche Wiedergabe dieser Gesamtkarte eingebracht. Die besten Bewertungen treten insbesondere dort auf, wo schluhtwaldartige Strecken eine intensivere Bewirtschaftung der angrenzenden und hier geschlossen ausgebildeten Gehölzbestände verhindern. Aber auch in breiteren Kerbtälchen können noch sehr naturnahe Strukturen auftreten (vgl. Abb. 4).

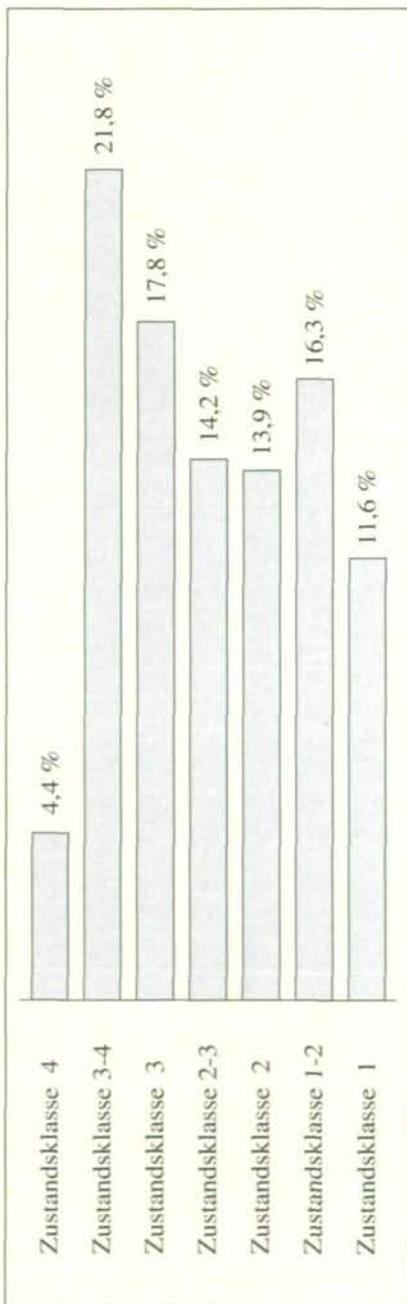
Abb. 3: Gewässerzustand der Linzer Fließgewässer – prozentuelle Verteilung der Zustandsklassen.

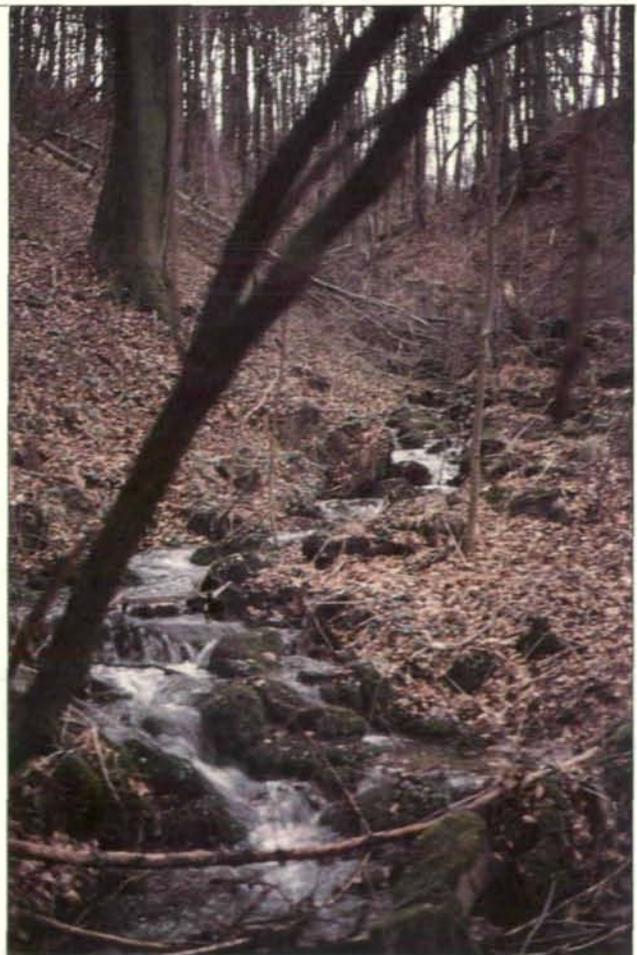
Abb. 4: Zustandsklasse 1 weist noch ein großer Teil der kleinen Gerinne in den steileren Kerbtälchen der Linzer Randberge auf. Diese Bächlein zeichnen sich durch eine alleine von der Natur vorgegebene Linienführung, naturbelassene und reichhaltig durch Blocksteine, hohe Breitenvarianz und viel Totholz gegliederte Sohle und Böschungen sowie durch einen (weitgehend) standortgerechten Gehölzbewuchs am Ufer und an den begleitenden Hängen aus. Im Bild: Oberlauf eines linksufrig in den Esterbach mündenden Gerinnes.

Natürlich abfließende, stark gegliederte Bach- u. Flußläufe mit gut reliefierter Sohle und wechselnden Wassertiefen. Stark variierende Sohl- u. Bettbreiten. Böschungen naturbelassen und stark gegliedert. Ausgewogener, standortgerechter Strauch- u. Baumwuchs; abwechslungsreicher Krautwuchs. Breite strauch- u. baumbestandene Pufferzonen zu genutzten Grundstücken.

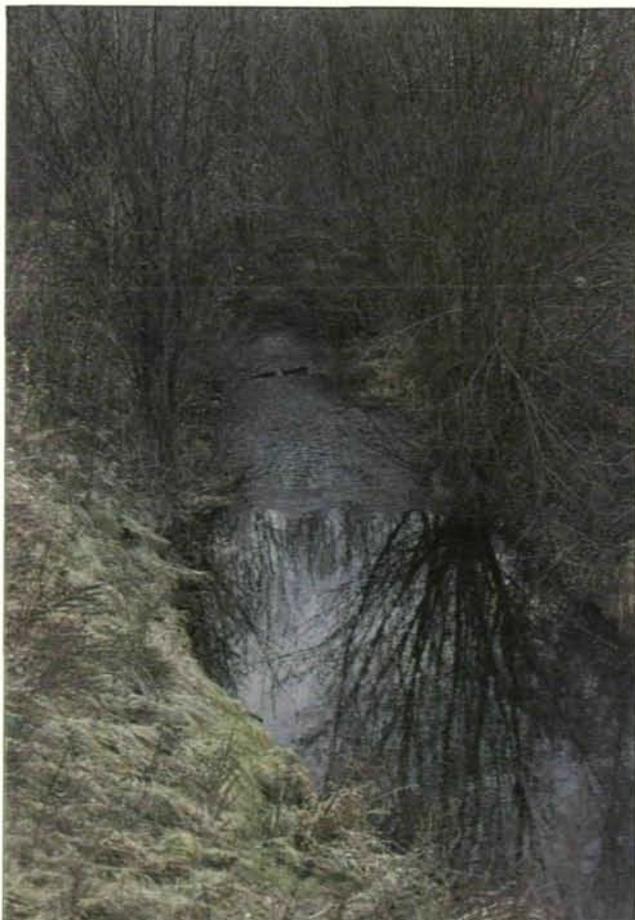
Abb. 5: Bereits beeinflusste Gewässerstrecken, die aber trotz geschmälerter Ufergehölze und in Teilbereichen erkennbar gleichmäßiger Uferböschungen noch die wesentlichen Merkmale eines naturnahen Fließgewässers tragen, werden mit Zustandsklassen um 2 bewertet (Mönchgrabenbach bei km 1,200).

Abschnitte mit Bewertungen um Zustandsklasse 2 zeichnen sich meist durch einen noch mehr oder weniger ausgeprägten Gehölzbestand aus, der entlang locker gesicherter oder doch in ihrer Struktur schon deutlich gleichmäßigten Uferböschungen stockt (Abb. 5). Lockerer Blocksteinwurf, Anschüttungen, selten auch Holzbeschlächtungen oder angedeutete Trapezprofile treten hier immer wieder auf.

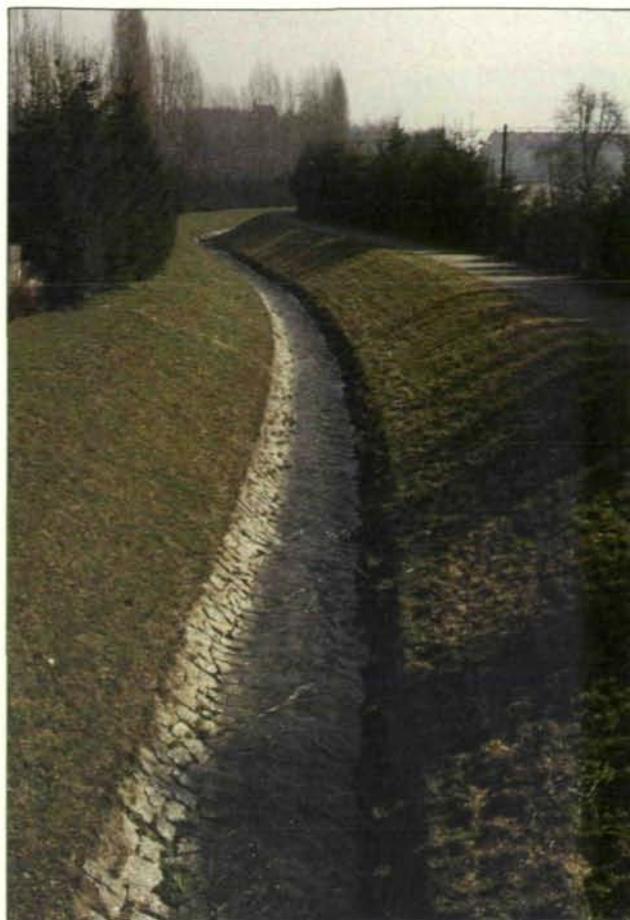
Abb. 6: Hart verbauter Abschnitt des Dießenleitenbaches bei km 1,700. Die Böschungen weisen ein einheitliches Trapezprofil mit gleichmäßiger Grasnarbe bei gleichzeitig fehlendem Gehölzbewuchs auf. Die Sohle ist als gepflastertes aber unverfugtes Wannprofil ausgeführt. Dadurch ist eine zumindest noch geringfügige Verbindung zum hyporheischen Interstitial möglich. Der Abschnitt wurde mit Zustandsklasse 4 bewertet.

Meist gerade bis gestreckt verlaufende Wasserläufe mit extrem technisch ausgerichteten Verbau wie Rechteck- u. Trapezprofile mit aus betonierten oder asphaltierten Steinen bestehenden Böschungen und befestigten (gepflasterten, betonierten) Gewässersohlen mit gleichmäßigen Wassertiefen. Sträucher oder Bäume fehlen meist völlig.

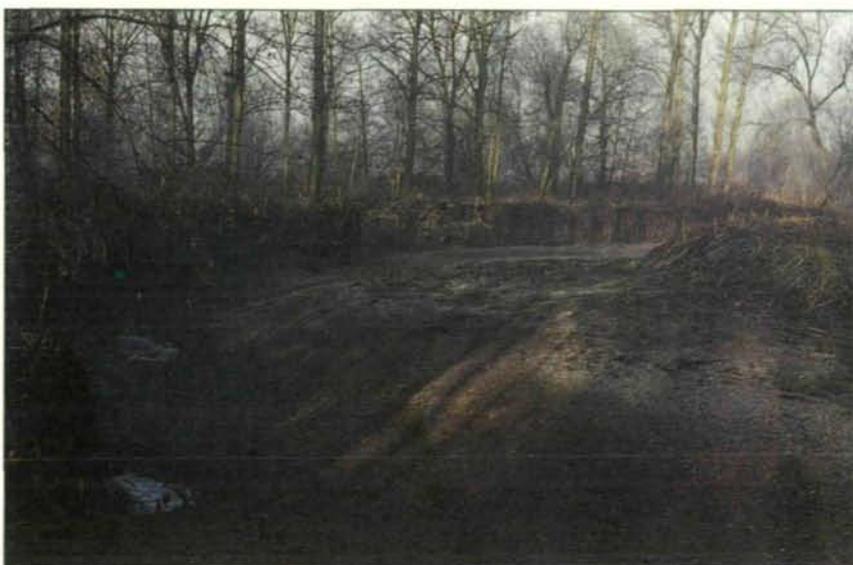
Abb. 7: Der untere, in weiten Teilen überaus naturnah verlaufende Abschnitt der Kreams (Foto bei km 2,000), liegt die meiste Zeit im Jahr trocken. Im Laufe der Jahrzehnte und Jahrhunderte prägte die Kreams die Aulandschaft der unteren Traun in hohem Maße mit und ist auch heute noch imstande, die hier noch vorhandenen breiten Auwaldgürtel zu überfluten. Das Kolkprofil zeigt tief unterspülte Prallhänge und breite Anlandungen an der Innenseite der Krümmung – typische Kennzeichen eines natürlich mäandrierenden Flusses.

Einen bereits autotypischen Charakter nehmen einzelne Gewässerabschnitte im Linzer Süden an. Besonders der (leider nur selten wasserführende) untere Abschnitt der Krems (Abb. 7) sowie das Mitterwasser vermitteln dabei noch besondere Naturnähe. Mäanderschlingen, Uferanrisse, eine natürliche Sohl- und Böschungsstruktur sowie dichte Auwaldbestände entlang der Uferzonen lassen den ursprünglichen Charakter der noch vor 100 Jahren der natürlichen Sukzession unterworfenen Aulandschaft erahnen.

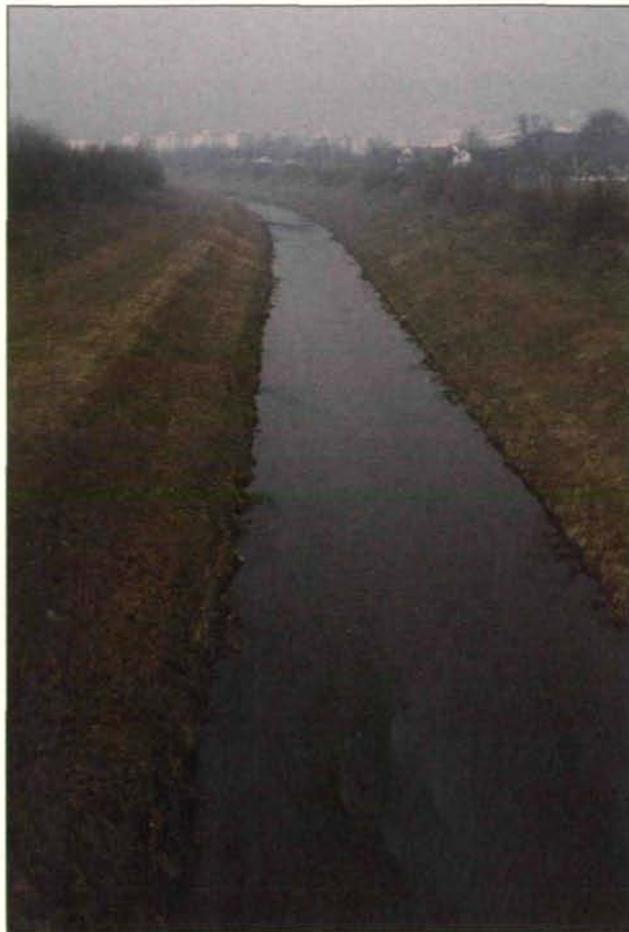
Abb. 8: Das Urfahrer Umleitungsgerinne wurde als Sammelgerinne von Dießenleiten-, Höllmühl-, Hasel- und Katzbach besonders großzügig ausgelegt. Auf die Ökologie wurde dabei so gut wie keine Rücksicht genommen. Anpflanzungen an den Oberkanten der meterhohen trapezförmigen Böschungen sollten die Anlage verschönern, verstellten aber lediglich die Sicht auf die wahren Auswirkungen ungestümen menschlichen Handelns auf die Natur. Daß es bald zu Rückbaumaßnahmen im Bereich dieses Abschnittes kommen soll, stellt ein positives Zeichen dar und läßt die Hoffnung auf einen weiteren Gesinnungswandel im modernen Wasserbau gedeihen.

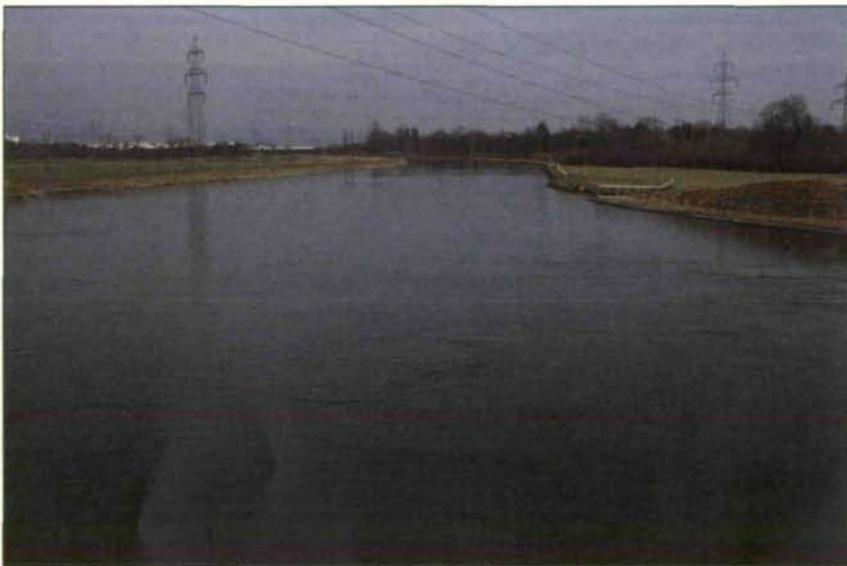
beste Beispiel für Zustandsklasse 4 im Stadtgebiet von Linz stellt der Jaukerbach (ESG-Werkskanal) dar, dessen im oberen Abschnitt vollständig künstliches Bachbett ebenso wie die trapezförmigen Böschungen einheitlich asphaltiert sind und der frei von jeglichem Gehölzaufwuchs ist (Abb. 9). Wenig Einfluß auf den Gewässerzustand haben „kosmetische“ Maßnahmen wie die Pflanzung von Sträuchern in den oberen Bereichen trapezförmiger Böschungen etwa am Umleitungsgerinne (Abb. 8).

Abb. 9: Auf einer Länge von über 2,5 km stellt der Jaukerbach das Sinnbild eines künstlichen Gerinnes dar. In einem künstlichen Flußbett mit weitgehend geradlinigem Verlauf fließt das Wasser auf seine Funktion als Energieträger reduziert über asphaltierte, trapezförmig ausgeführte Sohl- und Böschungsbereiche ohne jeglichem Gehölzaufkommen einem Kraftwerk entgegen. Für manchen ausgefallenen Zeitgenossen stellt aber selbst der Jaukerbach noch ein durchaus würdiges Ausflugsziel dar.

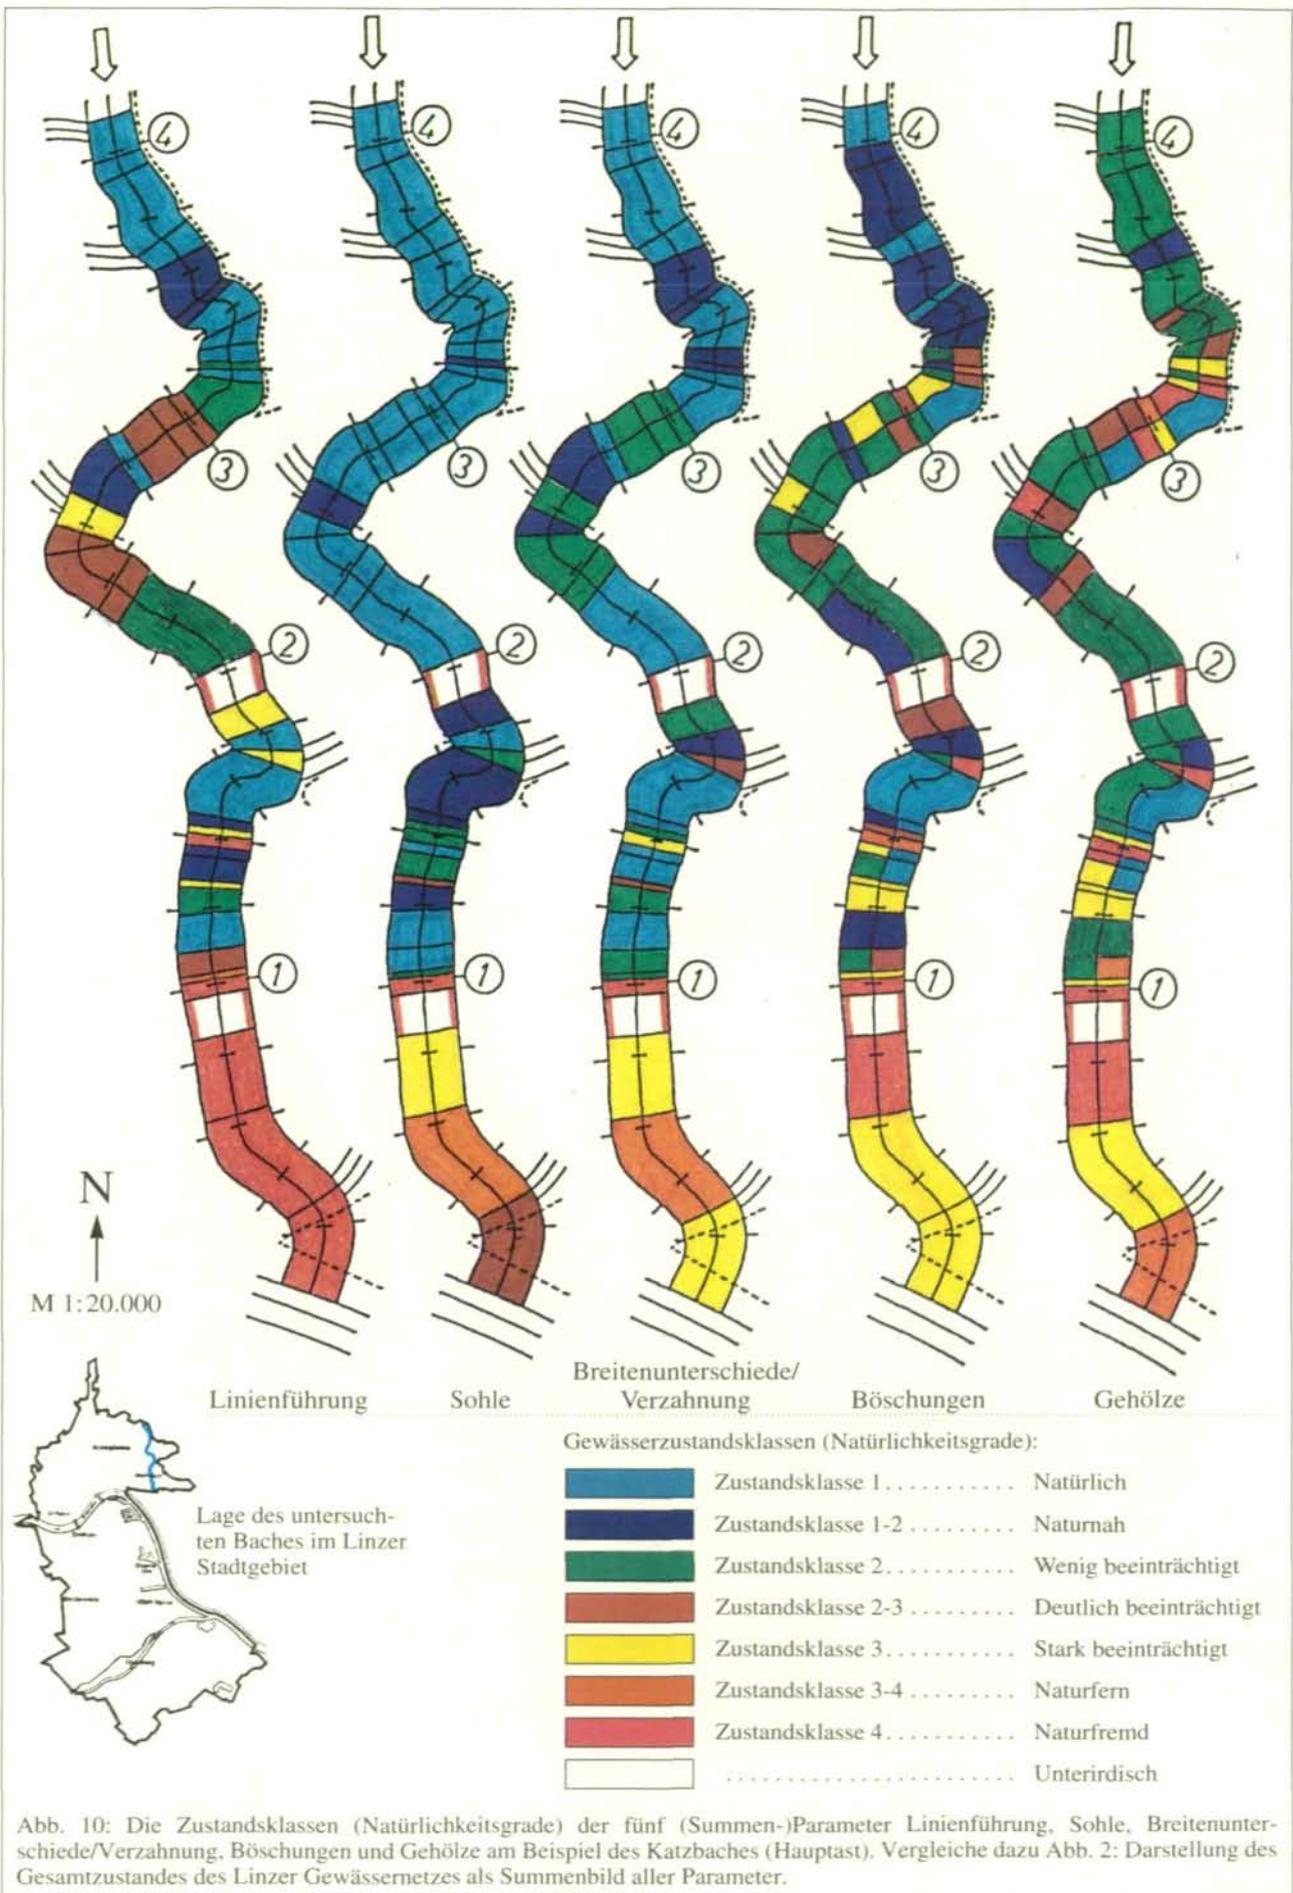
Abb. 10: Die Zustandsklassen (Natürlichkeitsgrade) der fünf (Summen-)Parameter Linienführung, Sohle, Breitenunterschiede/Verzahnung, Böschungen und Gehölze am Beispiel des Katzbaches (Hauptast). Vergleiche dazu Abb. 2: Darstellung des Gesamtzustandes des Linzer Gewässernetzes als Summenbild aller Parameter.

Am Beispiel des Katzbaches (Abb. 10) ist auch die durchschnittlich etwas schlechtere Bewertung der Gehölze gegenüber den anderen Parametern zu erkennen. Während sich die übrigen bestimmenden Faktoren noch in „Natürlichkeit“ baden, kann es sein, daß der Gehölzbestand nur mehr mit Zustandsklasse 2 oder gar 3 bewertet wird. Die Ursache ist in der im Vergleich zu den übrigen Parametern sehr leichten Manipulierbarkeit des Parameters Gehölze zu suchen, was bis hin zum völligen Verschwinden eines Gehölzsaumes selbst an sonst weitgehend unbeeinflussten Gewässern (besonders in landwirtschaftlich genutzten Bereichen) führen kann.
