## **Auswirkungen der Renaturierung an der Radolfzeller Aach auf Wat- und Wasservögel**

**Gerhard Thielcke**

**Effects of the Restoration of the Radolfzell Aach on Waders and Waterfowl.** – In 1988 a dam of a disused weir broke. It was probably the work of muskrat. As a consequence of the breach, the Aach river began to meander. This led to the elaboration of the „River Corridor Restoration Concept“ for most of the 35 km long Radolfzell Aach. The course of the river<sup>1</sup> has already been altered several times, before 1495 in one section of the course, and starting from 1860 the whole middle course underwent changes. In 1965 the last negative human interventions occurred when in the lower course several meanders were cut through by hydraulic engineers.

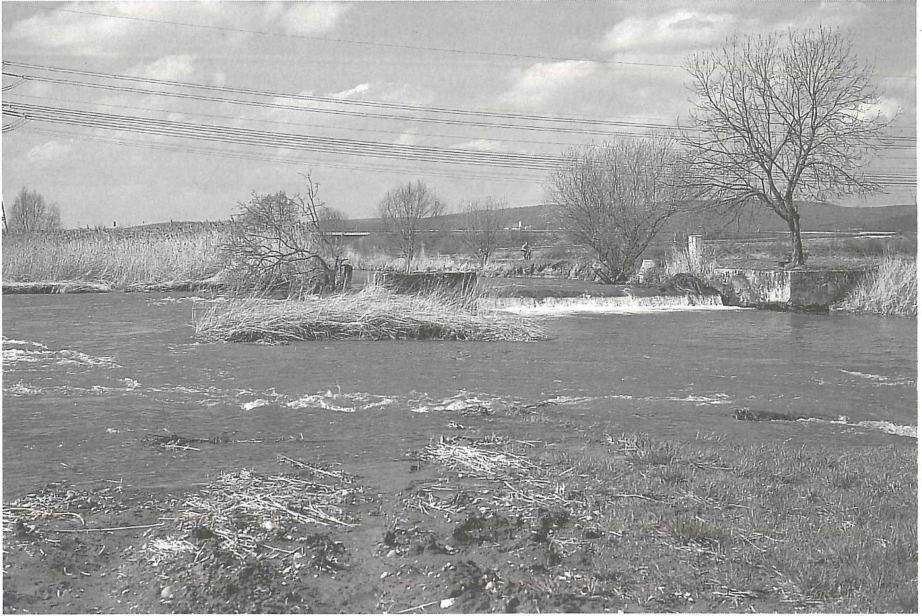
Abb. 2. Gebrochener Damm an einem Wehr (Bildmitte) und Mäander im Maisfeld (links). Blick flußauf.

Fig. 2. Broken dam at a weir (in the middle) and meander in a field of maize. View upstream.

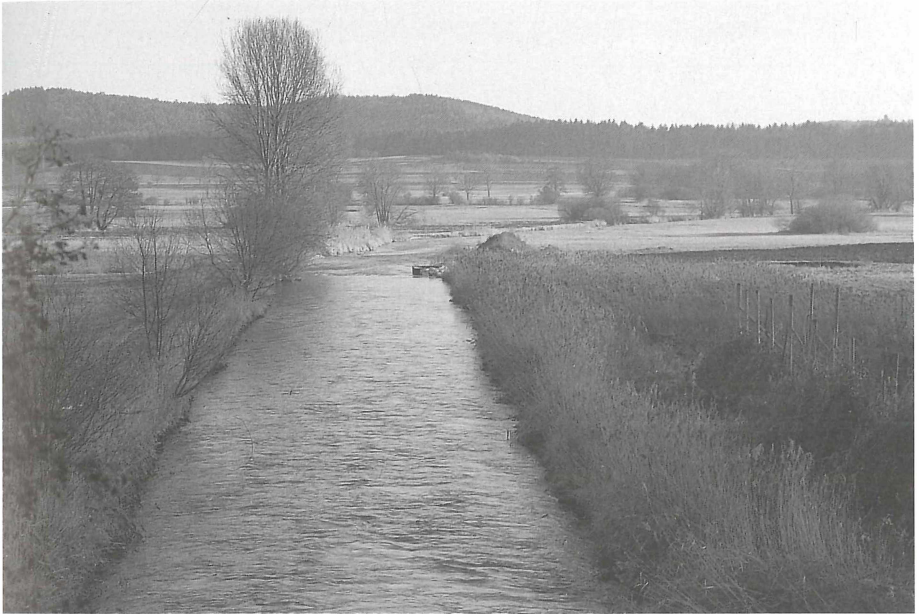
Abb. 3. Kanalisierter Fluß im Abschnitt 1, 1988. Blick flußab.

Fig. 3. Channeled river in Section 1, 1988. View downstream.

**Beschreibung:** Bis 1997 war dieser Abschnitt ein Kanal (Abb. 3), dessen Ufer z. T. mit Steinen befestigt waren. Im Jahr 1988 brach der Damm eines Wehrs, das 250 m unterhalb der Autobahnbrücke stand (Abb. 1 und 2). Anstelle dieses Wehrs wurde 1996 eine Sohlgleite als langgezogene „Rauhe Rampe“ gebaut. Damit soll der Fluß daran gehindert werden,

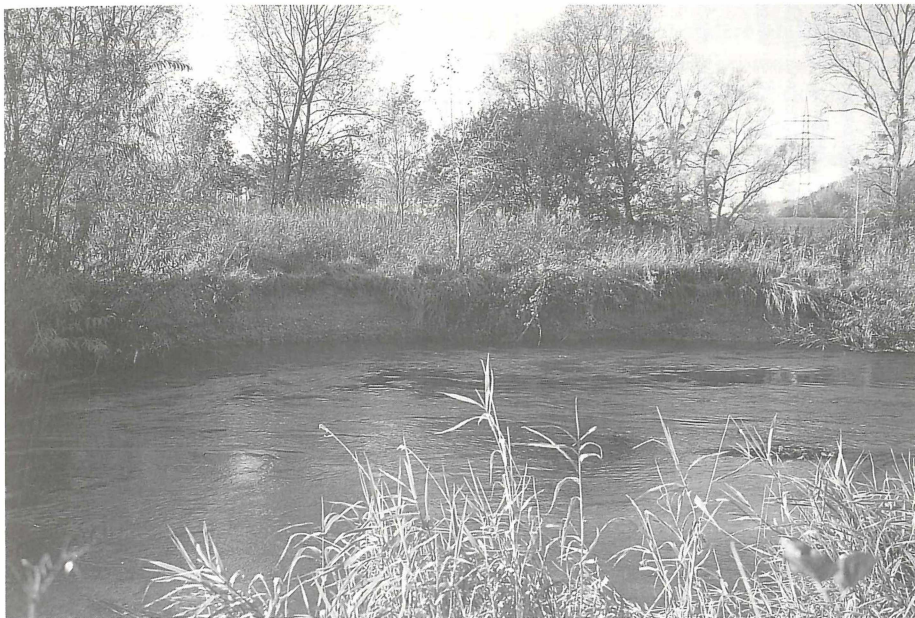
Abb. 5. Abbruchkante, Abschnitt 1, 2001. Blick flußauf.  
Fig. 5. River Edge, Section 1, 2001. View upstream.

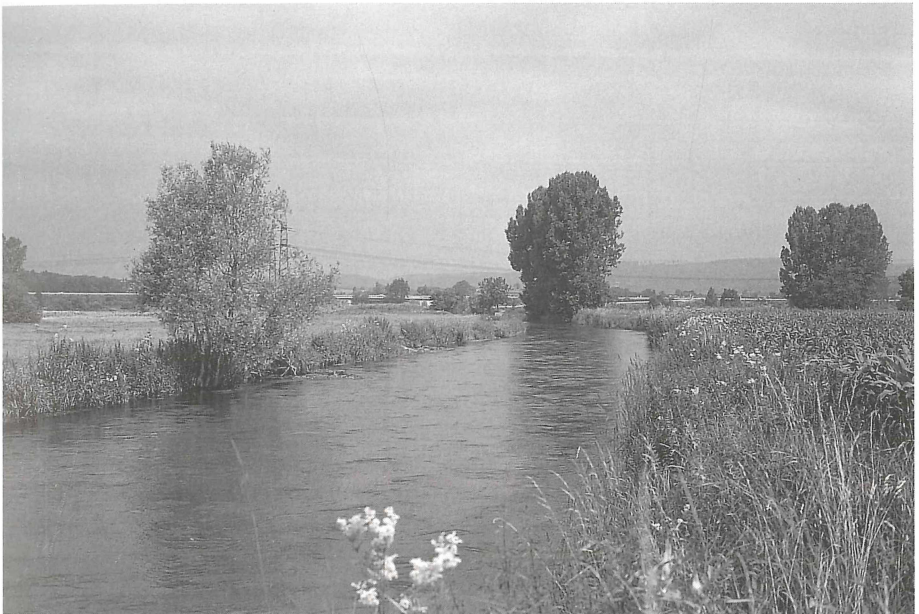
Abb. 7. Kanalisierte Radolfzeller Aach, Abschnitt 2, 1986. Blick flussauf.

Fig. 7. Channelled Radolfzell Aach, Section 2, 1986. View upstream.

**Beschreibung:** Vor 1988 war dieser Abschnitt kanalisiert (Abb. 7) und seine Ufer z.T. mit Steinen befestigt. Nach dem Dambruch im Jahr 1988 entstand unterhalb davon ein Mäander in einem Maisfeld, und der löste in dem anschließenden Abschnitt 2, der 300 m lang ist (Abb. 1), Mäandrieren aus und die Entstehung von Kiesinseln. Begünstigt wird diese Eigendynamik durch Sedimente aus dem Abschnitt 1 und einem Acker, der unmittelbar an den Fluß grenzt. Hier hat die Aach seit 1988 ihr bisheriges kanalartiges Bett auf mehr als das Dreifache verbreitert. Auf der gegenüberliegenden Seite entstanden Kiesinseln und versumpfte Bereiche mit feinem Sediment (Abb. 8). Bei mittlerem Wasserstand wird dieser Bereich von einer großen und einem Netz kleiner Flutrinnen durchzogen. Fallen Kiesinseln trocken, entwickeln sich Pflanzen geradezu explosionsartig. Mitunter werden alle oder fast alle Pflanzen bei anhaltendem Hochwasser fortgerissen. Wie Flüsse arbeiten, läßt sich im Abschnitt 2 sehr gut beobachten.

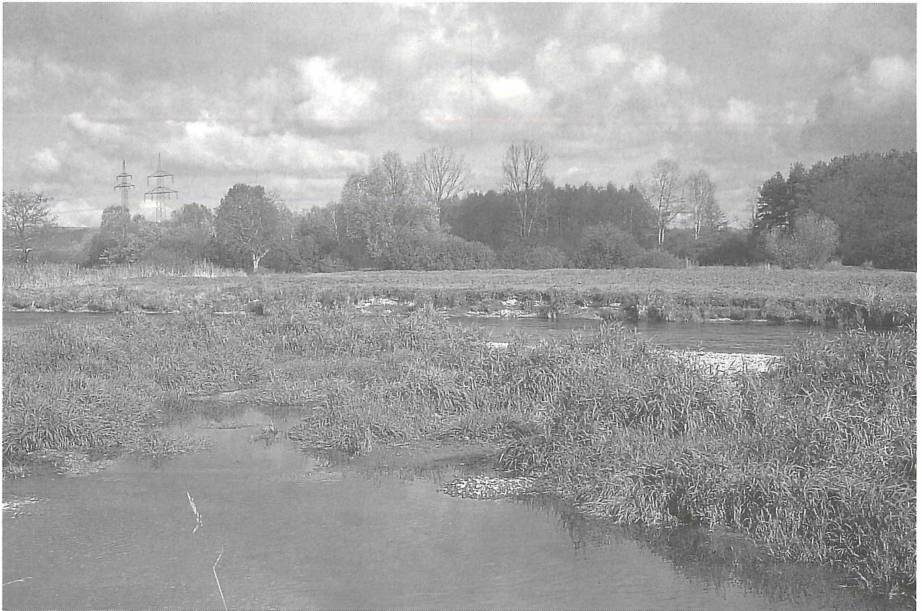
Abb. 8. Mäandrierende Radolfzeller Aach, Abschnitt 2, 1997. In der Bildmitte befindet sich ein Uferabbruch. Der Fluß ist hier inzwischen dreimal so breit wie vor 1988.

Fig. 8. Meandering Radolfzell Aach, Section 2, 1997. In the middle a broken river bank. Here the Radolfzell Aach is three times as wide as its channelled course before 1988.

**Bruten und Gastvögel:** Seit 1988 hat der Eisvogel in 4 Jahren im untersuchten Gebiet bzw. in dessen Nähe gebrütet (Tab. 2), 1998 in der Abbruchkante des Abschnitts 2 (Abb. 8). 1 bis 2 Gastvögel wurden in allen 14 Jahren gesehen. Auffallend ist die relativ hohe Zahl der Beobachtungen an dem Graben, der die Wasserwiesen mit Wasser versorgt (Tab. 3). In diesem Graben leben viele Kleinfische, die der Eisvogel gerne fängt. Die Gräben sind auch deshalb von großem Wert, weil deren Wasser nach starkem Regen weniger trüb ist als das des Flusses, Eisvögel also die Möglichkeit haben, an den Gräben zu fischen.

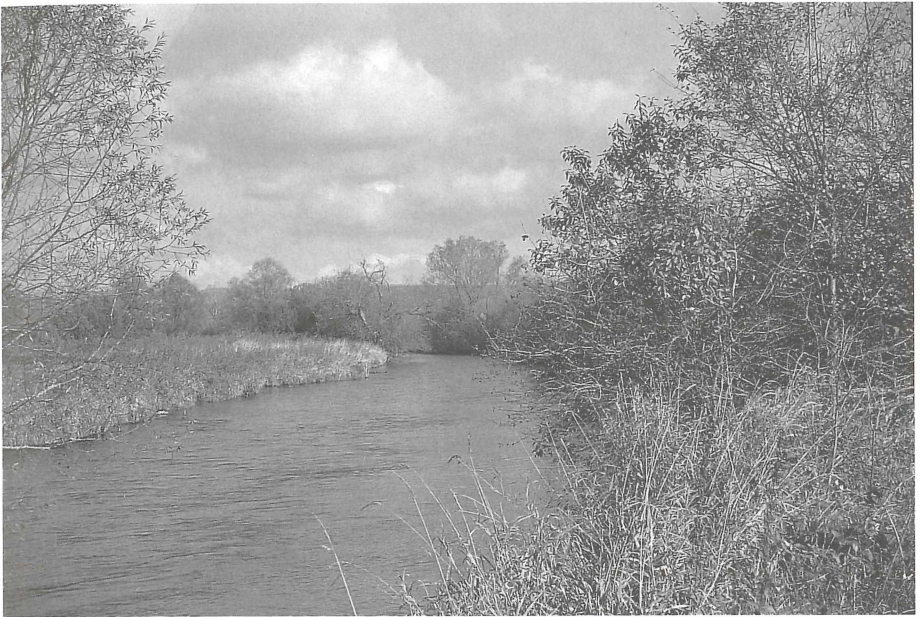
Abb. 9. An die Radolfzeller Aach grenzen im Abschnitt 3 Wiesen, zugeschüttete Mäander, Büsche und Bäume, 2001, Blick flußauf.

Fig. 9. In Section 3, meadows, filled up meanders, bushes and trees border the Radolfzell Aach, 2002. View upstream.

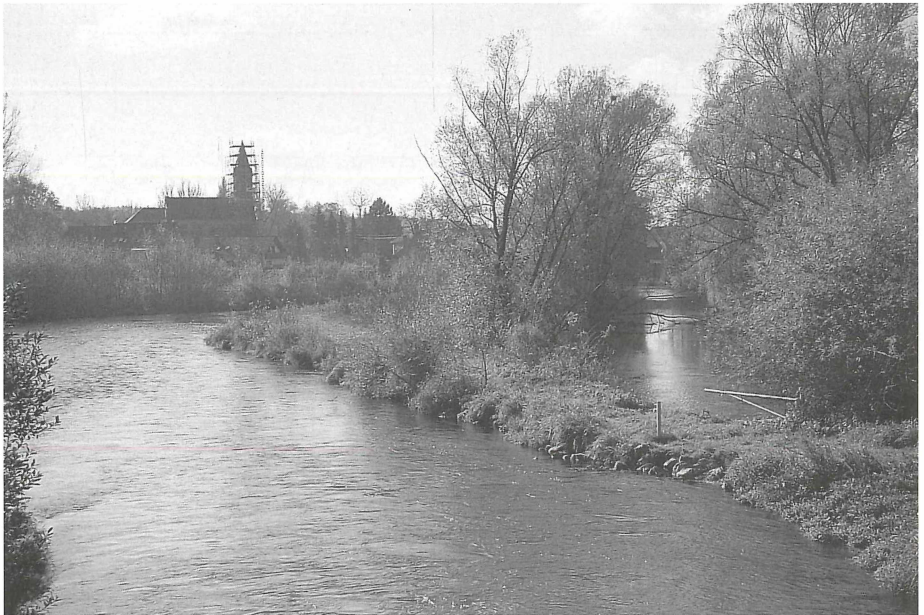
Abb. 10. Künstliche Flußschleife mit Sedimentfang, Abschnitt 4 (links) und der zum durchströmten Altarm umgewandelte Kanal, Abschnitt 5 (rechts), 2001. Blick flußab.

Fig. 10. Artificial river bend with sediment trap Section 4 (on the left), and the former channel now a restored side branch, Section 5 (on the right), 2001. View downstream.

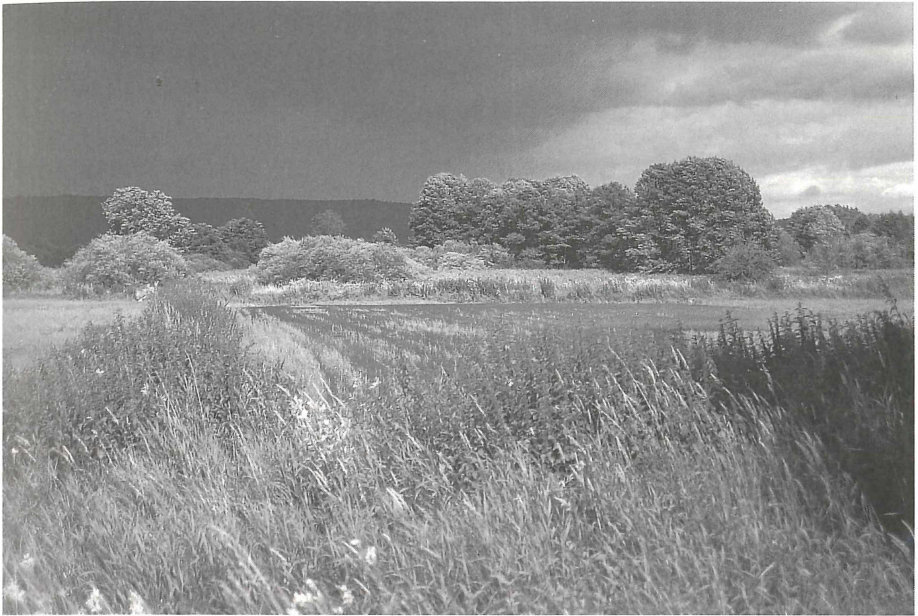
Abb. 11. In den Wässerriesen haben Bekassinen gemausert und überwintert.

Fig. 11. Snipes use the moist meadows as moulting and wintering places.

Im Oktober 1999 wurden auf Teilflächen (jeweils ungefähr ein Fünftel der Gesamtfläche) Bewässerung geprobt (Abb. 11). Nacharbeiten an den Dämmen der Wässerwiesen folgten mehrere Monate danach, und die Falle, wo Wasser aus der Aach herausgeleitet wird, haben Unbefugte mehrfach geschlossen. Von Mai 2000 an wurden Teile der Wässerwiesen mehr oder weniger regelmäßig geflutet. Zwischendurch ließen wir die Wiesen trockenfallen, weil sie gemäht werden mußten, ein undichter Damm einen Weg überschwemmte oder ein
