2.0 Stand der Erkenntnisse zur Phänomenologie des Stromschlags

Dieter Haas und Bernd Schürenberg

2.1 Harnstrahl als Todesursache

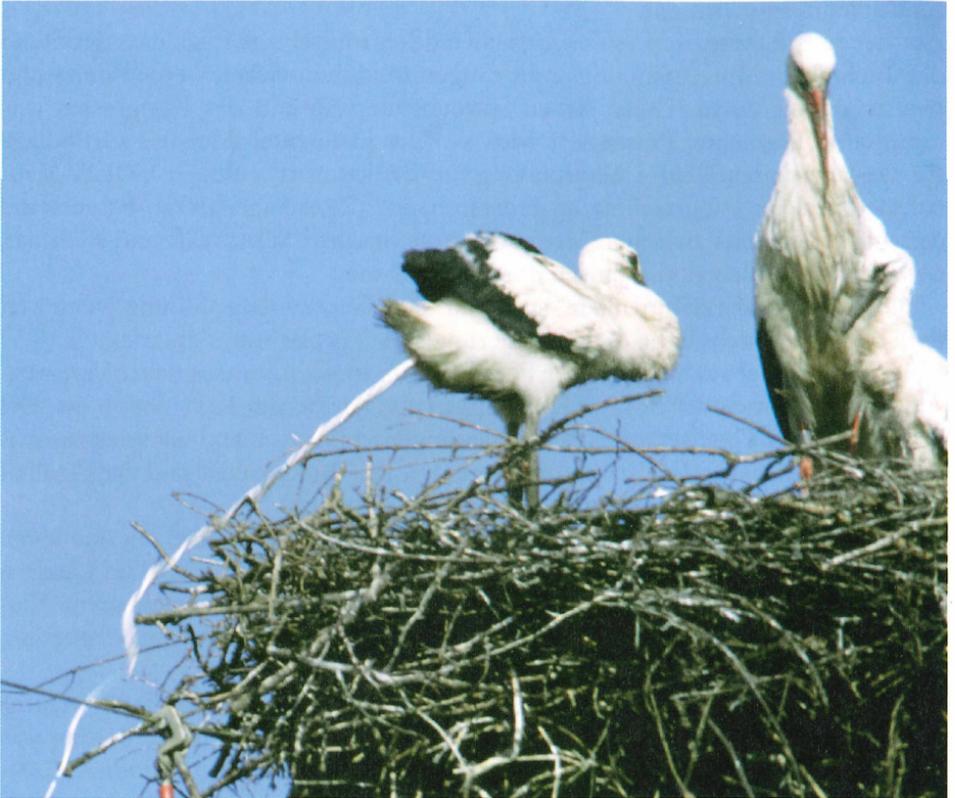
Abb. 1: Die Ausscheidungen der Großvögel bestehen aus der weißlich kristallinen Harnsäure und einem kleinen eingedickten Kotanteil. Das Bild zeigt eindrucksvoll, wie lang der zusammenhängende Harnstrahl eines Storches ist. Insbesondere der Harnstrahl am frühen Morgen dürfte eine durchgehende Länge von mehr als zwei Metern erreichen. Erfreulicherweise hatte der Netzbetreiber die Leitung gleich nach Ankunft der Störche abgeschaltet. Salem-Mühlhofen, Bodenseekreis. Foto: D. Haas

Selbst bei vielen Ornithologen sorgte das Bild des urinierenden Jungstorches für Erstaunen (Abb. 1). Die Länge des zusammenhängenden Harn- und Kotstrahles ist nur wenigen bewusst. Diese Aufnahme verdeutlicht, wie wichtig solche Fotodokumente für Ornithologen und Techniker sind, um die Gefahr des Stromschlages über den Harnstrahl richtig beurteilen zu können. Insbesondere in den frühen Morgenstunden, wenn die Vögel besonders große Harnmengen ausscheiden,

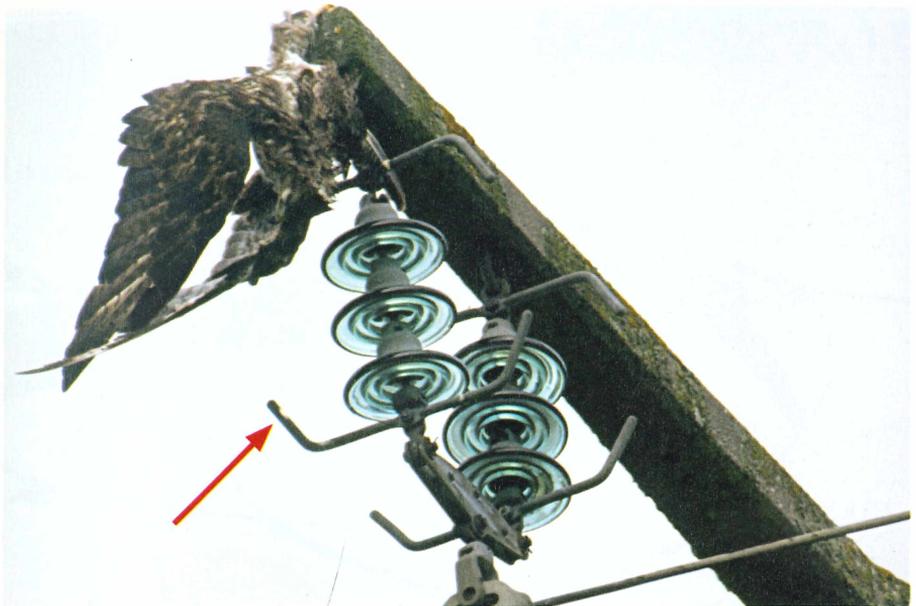
Abb. 2: Dieser Mäusebussard hat mit seinem Harnstrahl einen Hängeisolatoren mit Schutzfunkenstrecke überbrückt (s. Pfeil); Meßstetten, Zollernalbkreis, August 2005. Drei Tage später fiel der Vogel vom Masten. Strommarken an den Fußballen und verbranntes Kleingefieder um den After belegten die Todesursache. Dieser Mast ist nach dem Maßnahmenkatalog (1991) in Deutschland als Neukonstruktion nicht mehr zulässig, weil der Abstand vom Sitzplatz zu den unter Strom stehenden Teilen (unteres Blitzhorn) deutlich kürzer ist als die vorgeschriebenen 60 Zentimeter. Fund, Befundung und Foto: D. Haas

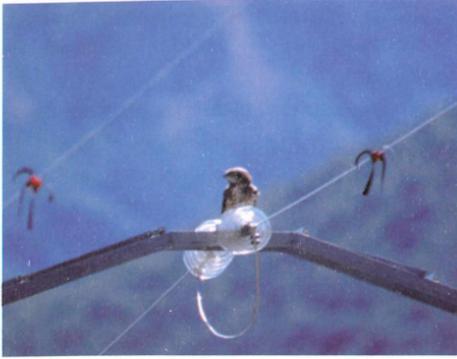
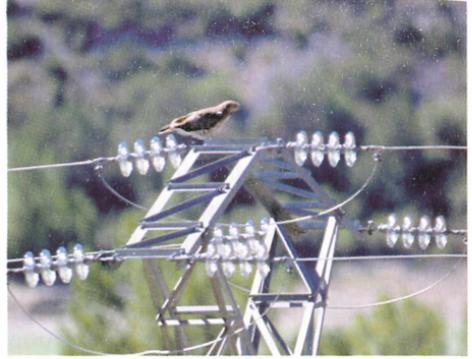
Abb. 3: Dieser Schlangenadler rastet auf einem sehr leitfähigen Metallmast, sehr niedrig über der unter Spannung stehenden Leiterschleife. Die Aufnahmen lassen erkennen, wie hoch die Stromschlaggefahr über den Harnstrahl für diesen Vogel ist. Aragonien, Spanien, 30.08.2005. Foto: D. Haas

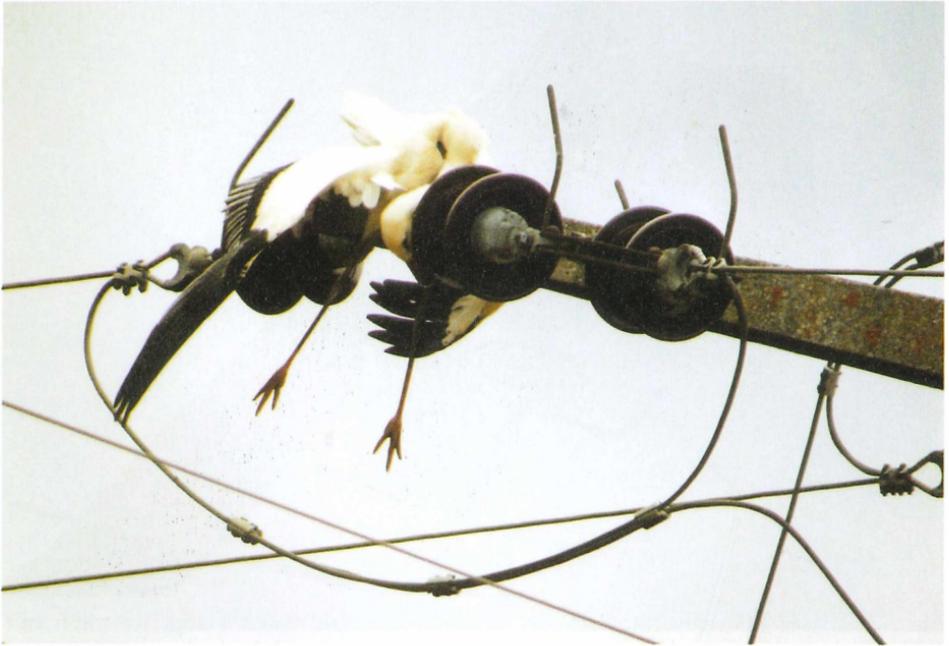
Abb. 4: Trotz vieler Stromtodmöglichkeiten durch Überbrückung der Isolatoren mit dem Körper auf diesem ungeheuer gefährlichen Abspannmasten starben am 7. August 2001 die beiden Jungstörche von Weiltingen/Bayern jedoch durch Stromschlag über den Harnstrahl. Beide Vögel wiesen markante Strommarken in der Aftergegend auf. Mitteilung und Foto: T. Ziegler

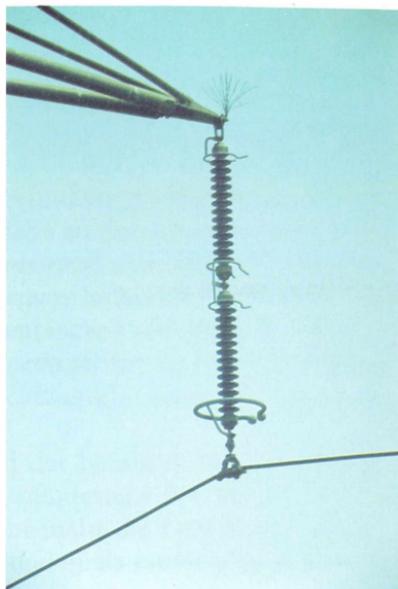
Abb. 5: Harnstrahl ist auch ein Risiko bei Hochspannungsleitungen. Bei dieser Hochspannungsleitung soll ein Metallbesen an der Isolatorenauflage die Landung von Großvögeln an dieser sensiblen Stelle verhindern. Diese Maßnahme dient zur Reduktion der Erdschlussgefahr über den Harnstrahl von Großvögeln. Als Abweiser lassen sich aber auch bogenförmige Drähte verwenden, mit geringerer Verletzungsgefahr für Vögel. Schweiz, 2002. Foto: D. Haas
