## 2.7 Zu enge Phasenabstände

Dieter Haas

Artikel/Article: [Zu enge Phasenabstände 95-100](#)

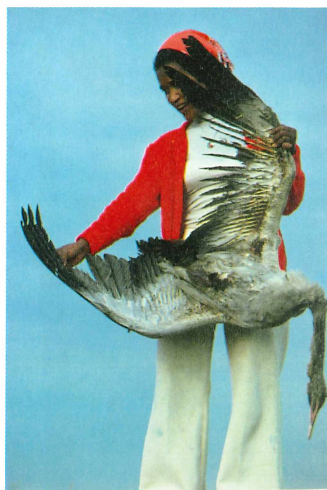
**Abb. 1:** Kurzschluss nach Anflug: Dieser Kranich (*Grus grus*, Länge 96-119 cm, Spannweite 180-222cm) flog nachts um 1 Uhr 30 gegen eine Mittelspannungsleitung mit engen Phasenabständen (Mastkopf in Lyraform). Beim Aufprall brach er sich die Beine. Neben ausgedehnten Gefiederverbrennungen hatte er ausgedehnte Organverbrennungen 4. Grades mit aufgeplatzttem Abdomen (pathologisch-anatomische Befundung durch D. Haas). An der Leitung brach eines der drei Leiterseile. Stade, 18.4.1977. Damals bestand eine enge Zusammenarbeit des Netzbetreibers mit Naturschützern; so konnten solche „Lehrbuchfälle“ dokumentiert werden. Bericht: Gerd Dahms, Foto: D. Haas

Auch der in Abb. 1 vorgestellte Anflugunfall wurde erst durch die sehr engen Phasenabstände zu einem verlustreichen Schadensfall für den Netzbetreiber.

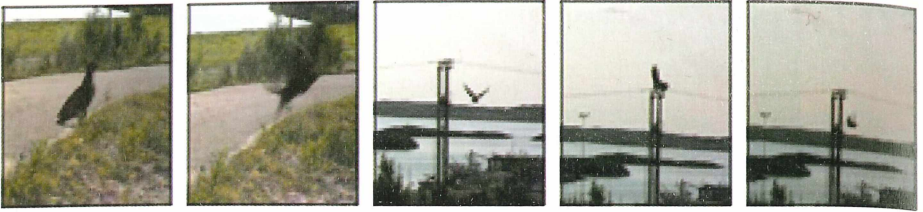
**Abb. 2:** Eine Bilderreihe von einem typischen Stromschlagfall durch Kurzschluss, der in Norwegen durch Zufall gefilmt wurde. Der junge Seeadler (*Haliaeetus albicilla*) startete vom Boden aus, flog den nächsten Mittelspannungsmast an (Holzmast mit doppelten Stützenisolatoren und sehr engen Phasenabständen). Sekundenbruchteile, nachdem er den äußeren Isolator zur Landung berührt, stürzt er wie ein Stein zu Boden, nach Überbrückung des äußeren und mittleren Leiterseils. Bei solchen Stromschlagopfern sind oft nicht einmal Strommarken festzustellen, denn deren Ausbildung hängt ab von der Zeit der Stromeinwirkung und der Fläche der Stromeintritts- und Stromaustrittsstellen (s. auch Kap. 4). Solche Stromschlagopfer werden aber schon allein durch den Sturz vom Mast tödlich verletzt, auch bei diesem direkt beobachteten Fall kam jede Hilfe zu spät. Der Fall wird online in einer kurzen Filmsequenz präsentiert. Übermittelt am 12.8.2004, nach Präsentation im Fernsehen und in der größten Tageszeitung in Norwegen, von Eddie Chapman (echapman@online.no).

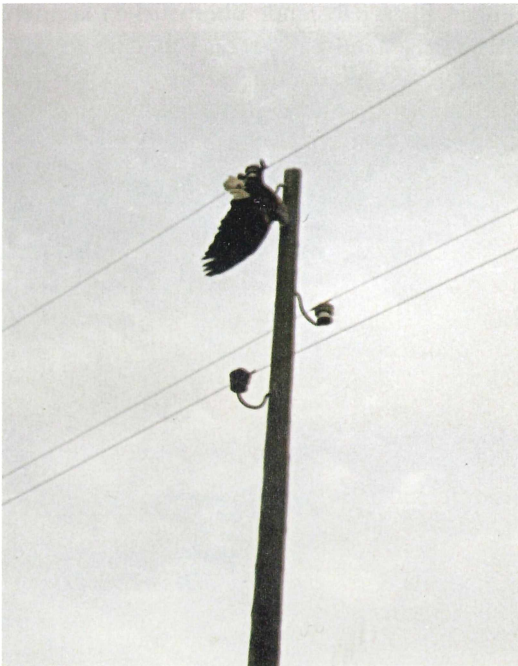
**Abb. 3:** Im Gegensatz zu Abb.2 ist hier ein Erdschluss-Fall zu sehen, bei dem ein ausgefärbter adulter Seeadler (*Haliaeetus albicilla*) umkam. Der Seeadler konnte von seinem Landeplatz auf dem obersten Isolator aus die daneben liegende Mastspitze erreichen. Strom floss über den Vogel zur Erde ab. Dieser ungewöhnliche Fall verdeutlicht, dass selbst auf den relativ sicheren Holzmasten solche Unfälle passieren können. Eine höhere Mastspitze als sicherer Landeplatz hätte den Unfall verhindern können. Halle/Saale, Dez. 1995. Bericht und Foto: Günter Oehme

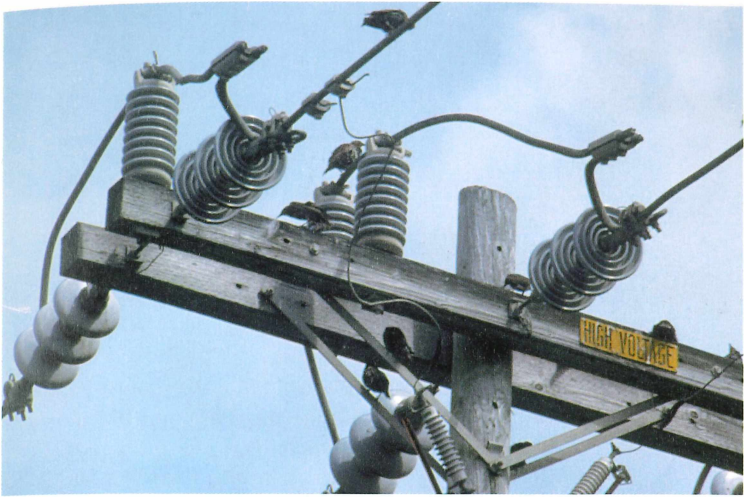
**Abb. 4:** Auf diesem Holzmast kommen schon Vögel ab Taubengröße in Gefahr, einen Kurzschluss auszulösen. Auf dem Mast rasten Stare (*Sturnus vulgaris*, Länge 19-22 cm, Spannweite ca. 40 cm). Südlich von San Franzisko, 26.8.1999, Foto D. Haas

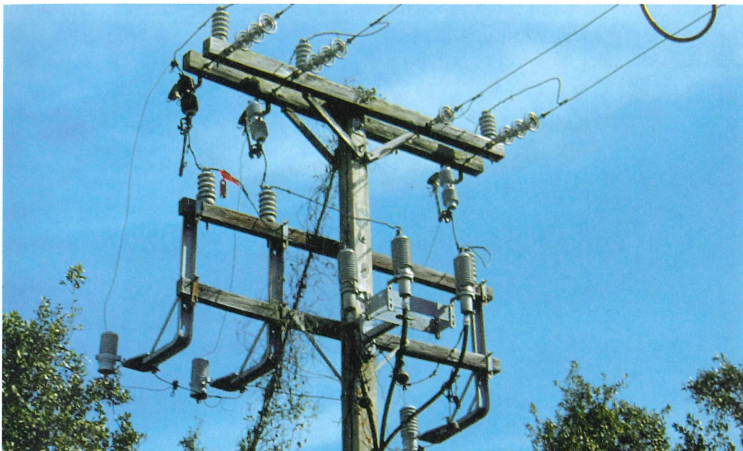
**Abb. 5:** Auch zu enge Phasenabstände sind ein weltweites Problem. Unter dieser Maststation fand ich einen stromtoten Truthahngerier (Turkey Vulture, *Cathartes aura*, Länge 64-81cm, Spannweite 180-200 cm). Der Mast ist aus Spannbeton, die Traversen aus relativ gut isolierendem Holz. Die Leiterseile werden aber unisoliert, in zu engen Phasenabständen über die Traverse und dann nach unten geleitet. Bei der Aufnahme war der Mast außer Betrieb (geöffneter Schalter links). Flamingo, Everglades-Nationalpark, Florida/USA, 4.2.2003, Foto: D. Haas

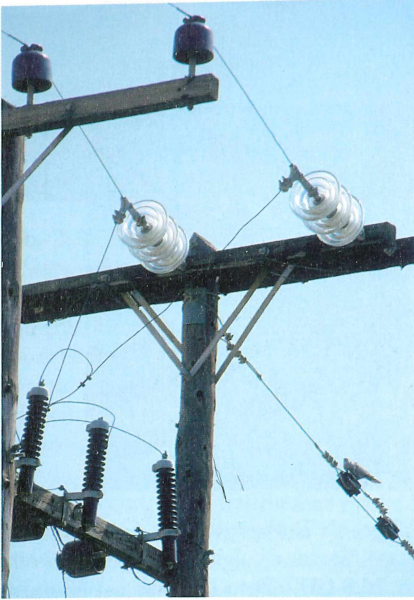
**Abb. 6:** Mittelspannungs-Holzmasten mit unisolierter Herunterführung der Drähte zu einem Trafo, dort werden die Phasenabstände sehr eng: Darunter lag eine stromtote Dohle (*Corvus monedula*, Länge 33 cm, Spannweite ca. 60 cm). Insel Kos/Griechenland, Juni 2001, Foto: D. Haas

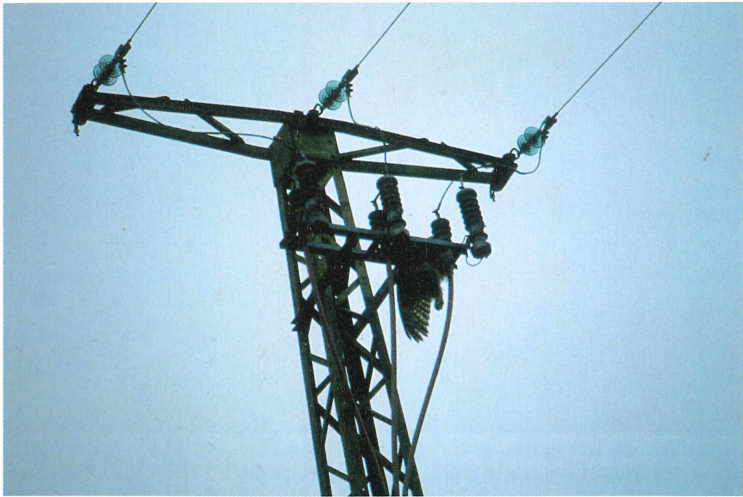
**Abb. 7:** Metall-Endmast auf einer Waldlichtung. Die Leiterseile werden zunächst unisoliert nach unten geführt, die Phasenabstände werden enger. Das Uhu-Weibchen (*Bubo bubo*) starb durch Auslösung eines Kurzschlusses und blieb hängen (Befundung des geborgenen Vogels durch D. Haas). Haigerloch-Owingen, Baden-Württemberg, 13.5.1984. Bericht: Herbert Fuchs, Foto: D. Haas.

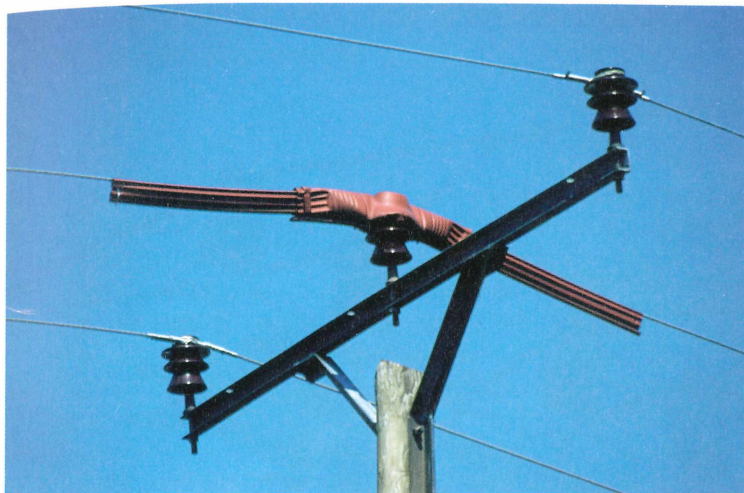
**Abb. 8:** In Baden-Württemberg wurden Killermasten aus Spannbeton und Metall inzwischen flächendeckend abisoliert. Aber auch bei den relativ gut isolierenden Holzmasten treten Probleme auf, besonders bei engen Phasenabständen (Stromschlag durch Phasenabschluss). Vogelschützer vereinbarten daher mit den großen Energieversorgungsunternehmen schon in den 1980er-Jahren, dass bei Unterschreitung der Phasenabstände unter 140 Zentimetern die mittlere Phase isoliert wird, was flächendeckend durchgeführt wurde. Seekirch, Baden-Württemberg, 8.1996, Foto: D. Haas

**Abb. 9:** Hier wird die Notwendigkeit der in Abb. 8 beschriebenen Maßnahme eindrucksvoll dokumentiert. Zwei Störche (*Ciconia ciconia*) landen abends auf einem so gesicherten Mast auf benachbarten Isolatoren und berühren sich. Ohne die Isolierung der mittleren Phase würden beide zu Kurzschlussopfern. Queichtal, Rheinland-Pfalz. Videoaufnahme: M. Fangrath

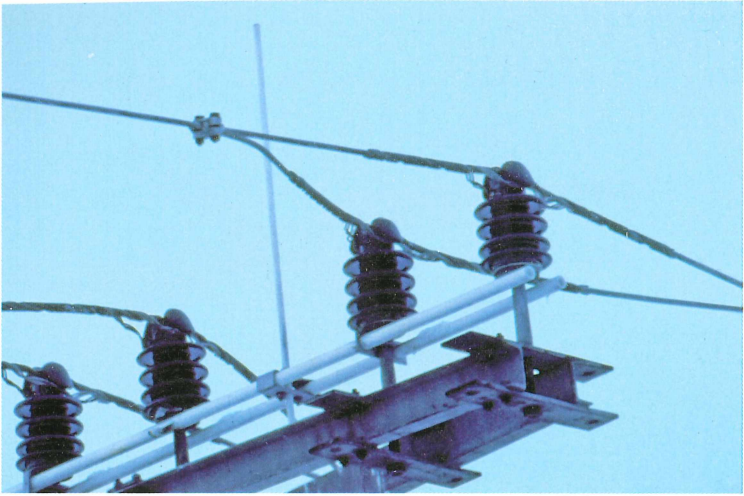
**Abb. 10:** In Bayern wurde der Stand der Technik oft ignoriert und nutzlose Bastellösungen wie Sitzstangen und Abweiserstangen angebracht. Die Leiterseile blieben völlig unisoliert. Ein großer Adler hätte beim Landeanflug auf diesen Mast kaum eine Überlebenschance. Dillingen, Bayern, 12.2.2006. Foto: D. Haas
