3.3 **Unterschiedliche Mastkonstruktionen, Entschärfungsmaßnahmen und Stand der Verkabelung innerhalb Deutschlands**

Georg Fiedler

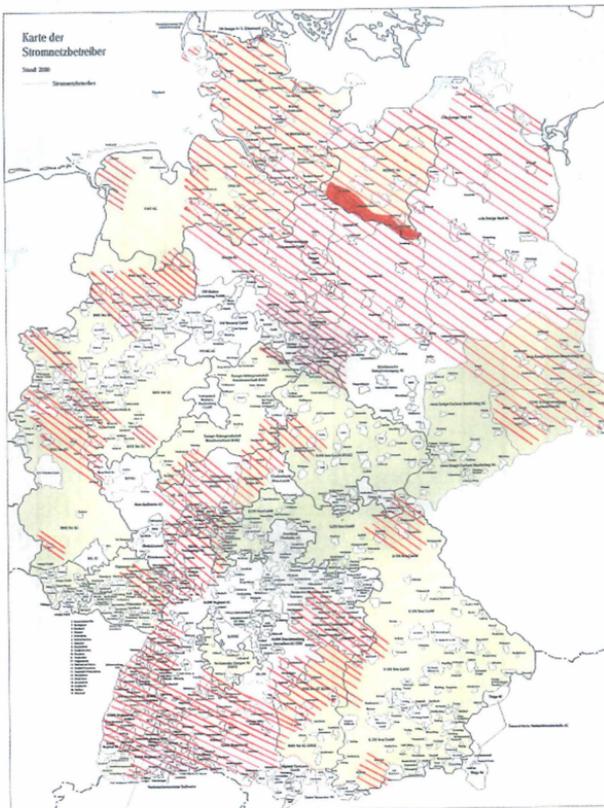
Abb. 1: Karte der Stromnetzbetreiber, Stand 2000. Grün unterlegt: Versorgungsgebiete derjenigen EVU, die sich an der VDEW-Umfrage „Vogelschutz an Mittelspannungsfreileitungen“ im Herbst 2000 beteiligt haben. Rot schraffiert: vom Autor bereiste Gebiete. Rote Fläche: vom Autor 2001 kartiert.

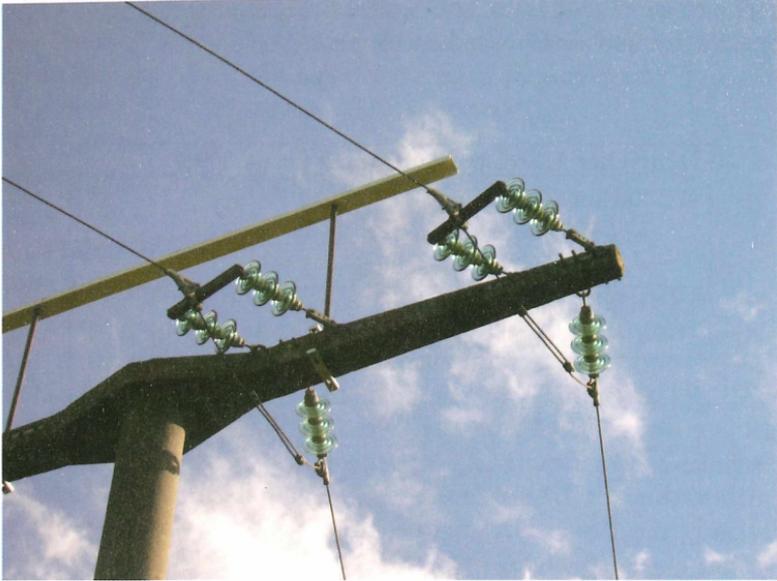
Abb. 2: Das richtige, kantige Sitzbrett am falschen Ort: erheblich kürzer als der Querträger, können Großvögel noch an dessen Enden stehen und verunglücken, wie hier ein Weißstorch. Störche landen auch gerne auf den breiten Verbindungsstücken zwischen den Doppelisolatoren und sind dann weiterhin gefährdet. Nur die Isolierung – leiterseitig – kann alle Vögel gesetzeskonform schützen. Wisch, Kreis Nordfriesland, 28.06.2006; Foto: G. Fiedler.

Unzureichend sind diese Sitzstangen jedoch für Abspannmasten, wenn sie wesentlich kürzer als der Querträger sind, so dass Großvögel bei den äußeren Abspannisolatoren stehen können; und weil selbst bei längeren Sitzstangen oder

Sitzbrettern immer noch gefährliche Sitzplätze, wie etwa die Verbindungsstücke der Doppelabspannisolatoren erhalten bleiben (Abb. 2).

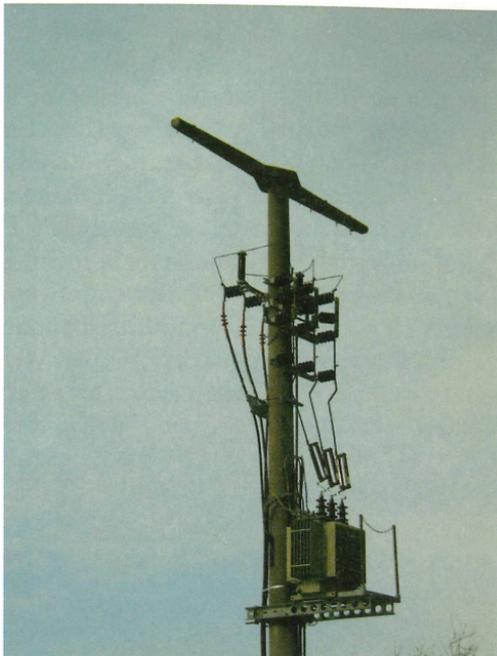
Abb. 3: Diese übrig gebliebene Betonmaststation ist durch Rückbau bzw. neue Platzierung spannungsführender Armaturen ein sicherer Landeplatz für die Störche eines benachbarten Nestes geworden. Weitere Isolierung der noch in engen Phasenabständen nach oben geführten Leiter könnte ausreichende Sicherheit für alle Vogelarten bringen. Meggerdorf, Kreis Schleswig-Flensburg, 7.3.2006; Foto: G. Fiedler.

Leider bedeutet der Rückbau einer Freileitung nicht automatisch den Wegfall jeglicher Vogelgefährdung: Nicht nur in Schleswig-Holstein bleibt immer wieder der Trafomast einer abgebauten Leitung erhalten (Abb. 3), um die Kosten seiner Entsorgung und der neuen, kastenartigen Umspannstation zu sparen. Ein solcher freistehender Mast bietet dann den einzigen Ansatzpunkt und wird häufiger von Vögeln angefliegen. Relativ sicher sind diejenigen Masten, die entweder vogelfreundlich konstruiert oder im Rahmen der Verkabelung entschärft worden sind (Demontage spannungsführender Teile bzw. Einbau von Schutzarmaturen).

Umso problematischer sind „Rest-Masten“ mit anhaltend gefährlicher Bauweise. Hier erfüllt ein Unternehmen die gesetzlichen Vorgaben erst durch nachträgliche Entschärfung.

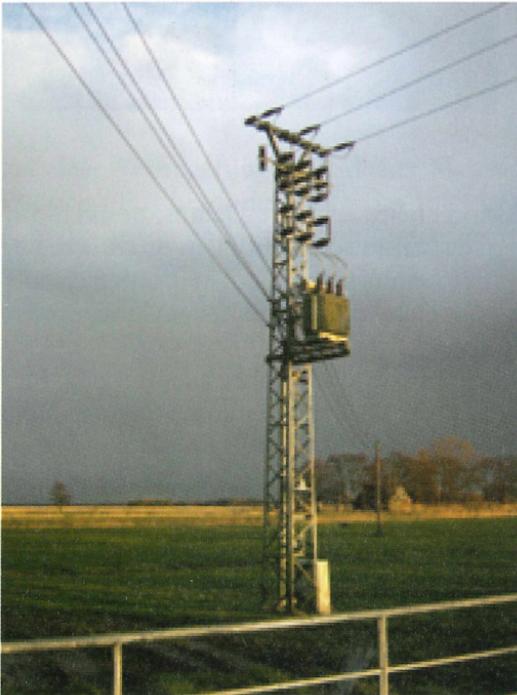
Abb. 4: Sechs Jahre nach der Behauptung, das Mittelspannungsnetz sei verkabelt: eine Freileitung, weder abgebaut noch ihre Maststation nach einem Storchverlust 2003 entschärft. Ihlienworth-Kleine Geest, Kreis Cuxhaven, 5.2.2007; Foto: G. Fiedler.

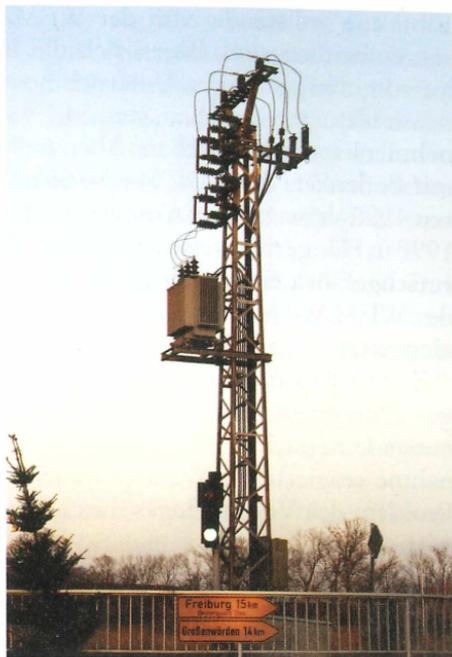
Abb. 5: Die Verkabelung einer Freileitung ist unzureichend, wenn die höchst vogelgefährdend konstruierte Maststation völlig ungesichert übrig bleibt. Neuhaus (Oste), Kreis Cuxhaven, 20.12.2000; Foto: G. Fiedler.

Das küstennahe Tiefland zwischen Ems und Unterelbe wird von der EWE versorgt. Bei der VDEW-Umfrage 2000 füllte das Unternehmen den Fragebogen nicht detailliert aus, aber auf einer manuell bearbeiteten Karte steht handschriftlich: „Mittelspannungsnetz verkabelt“. Damit erweckte EWE den Anschein, Stromschlaggefahr bestünde nicht mehr. Das ist aber nur die halbe Wahrheit! Sie gilt für das Gebiet westlich der Unterweser. Östlich davon, bis an die Unterelbe, sind noch eine Vielzahl von Mittelspannungs-Freileitungen in Betrieb. Jeweils vogelgefährdend – insbesondere für den Weißstorchbestand in den Kreisen Cuxhaven und Stade – sind die Abzweigmasten wegen der Überführung des mittleren Leiters und die Maststationen wegen ihrer kurzen Abspannisolatoren (Abb. 4). Aber auch nach der Verkabelung stellen übrig gebliebene Maststationen das in Kap. 2.1. beschriebene Problem dar (Abb. 5).

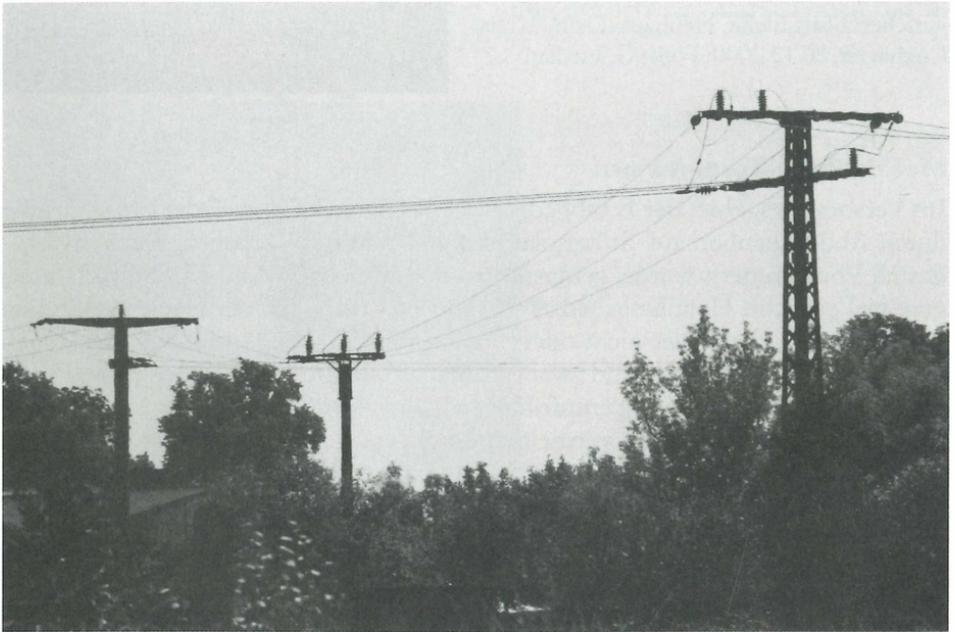
Abb. 6: Kein Einzelfall in Mecklenburg-Vorpommern: drei benachbarte, jeweils todbringende Masttypen (von links nach rechts): ein Beton-Abzweigmast mit Überführung des mittleren Leiters über die Traverse; ein Schaltermast und ein Gitter-Abzweigmast mit jeweils drei Stützisolatoren. Alle Abspannisolatoren sind zu kurz. Kogel, Kreis Ludwigslust, 25.8.2001; Foto: G. Fiedler.

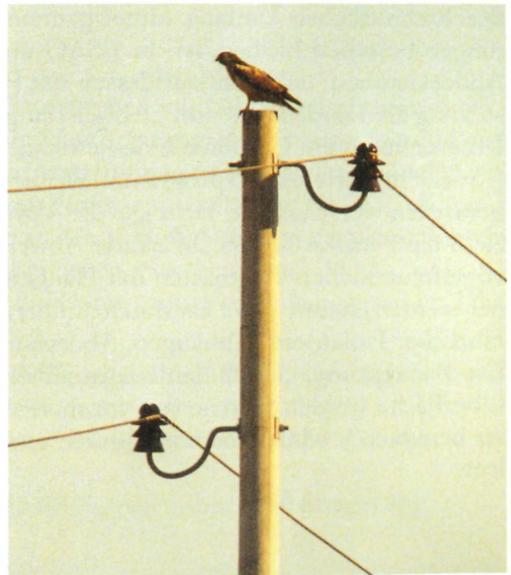
Abb. 7: Beim Beton-Tragmast ohne Querträger geraten Großvögel „in gefährbringende Nähe unter Spannung stehender Leiter“ (Wortlaut DIN VDE 0210/12.85). Nach elektrotechnischen und gesetzlichen Bestimmungen ist diese Bauweise unzulässig! Gefährdeter Mäusebussard bei Neuruppin, Kreis Ostprignitz-Ruppin, 30.07.1999; Foto: G. Fiedler.

Umso unverständlicher ist der Bau von Beton-Tragmasten ohne Traverse, anstelle bisheriger Holzmasten. Dabei ragen stehende Isolatoren an kurzen Abstandhaltern aus dem Mastschaft (Abb. 7). Der VDEW-Maßnahmenkatalog (1991) kennt nur Holzmasten, die er als „gering“ gefährlich einstuft. Indem ab etwa 1998 Holz durch das leitende Material Beton ersetzt wurde, verstieß diese Variante schon damals gegen den elektrotechnischen „Vogelschutz-Paragrafen“ DIN VDE 0210/12.85, und Neubauten seit 2002 widersprechen dem § 53 BNatSchG.

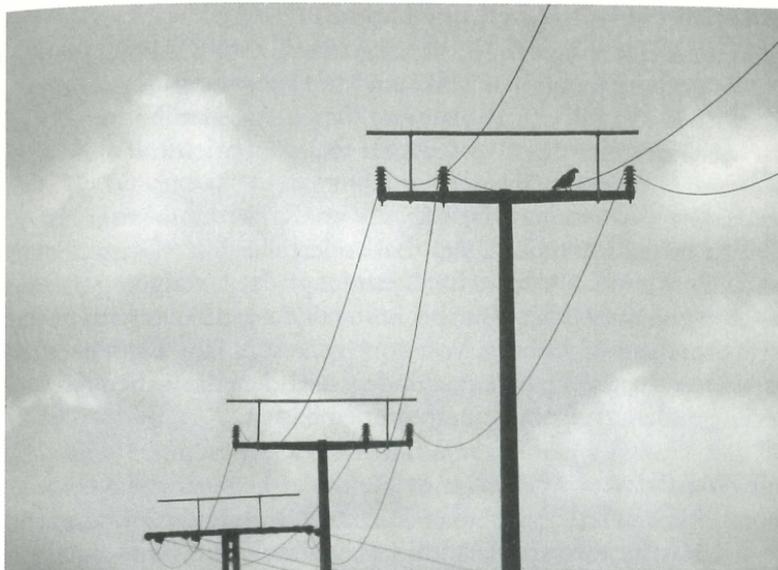
Abb. 8: Ein dünnes Plastikrohr funktioniert weder als Abweiser noch als Sitzstange. Eine komplett derart ausgestattete Leitung zwingt Greifvögel zum Aufsitzen auf der breiteren Traverse neben den ungeschützten Stützisolatoren; Störche können abrutschen. Fragt sich, wieso hier keine erprobten Abdeckhauben eingesetzt wurden und stattdessen eine neue „Altlast“ entstand? Mäusebussard bei Naundorf, Kreis Riesa-Großenhain, 21.5.2001; Foto: G. Fiedler.

Sogar im Artenschutzprogramm Weißstorch in Sachsen (BÄSSLER et al. 2000) beurteilen verschiedene Beiträge die Vorrichtungen kontrovers: Während auf S. 73 die Plastikrohre als „bewährte Abweiser“ befürwortet und sogar die relativ vogelfreundlichen Tragmasten mit Hängeisolatoren (!) als „bedenklich“ bezeichnet werden, nennt S. 62 als durchzuführende Maßnahme das „Entschärfen gefährlicher Isolatoren (Abhängen, Abdeckung, Verlängerung) auf Masttraversen“. Die Behauptung, „durch den relativ schwachen Rohrdurchmesser und die glatte Oberfläche werden Störche von vornherein davon abgehalten, eine solche Stange zu benutzen“, wird bundesweit durch eine Vielzahl an Gegenbeispielen widerlegt.

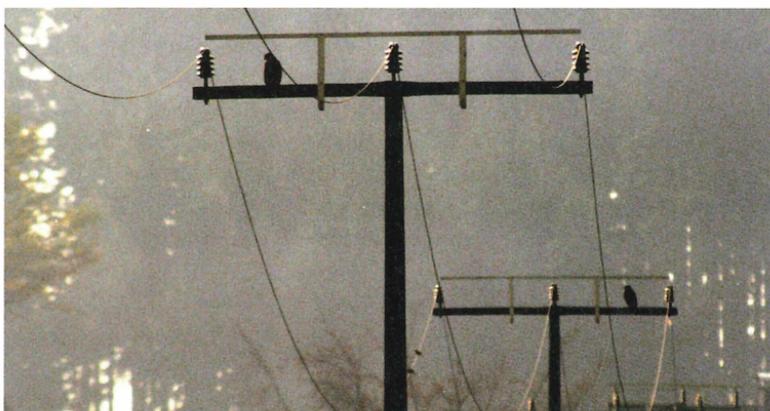
Abb. 9: Mäusebussarde und Turmfalken bevorzugen den breiteren Querträger gegenüber der kantigen Sitzstange, auch wenn sie sich in den engen Zwischenraum zwingen müssen. Hier zwei Mäusebussarde (*Buteo buteo*). Föhrenreuth, Kreis Hof, 23.10.1995; Foto: G. Fiedler.

Eine Variante entspricht der Traversenlänge und verläuft knapp oberhalb der Stützisolatoren. Theoretisch sollte der Abstand zwischen Stange und Querträger so gering sein, dass dort ein Aufsitzen nicht möglich ist und der einzige Landeplatz die isolierte Sitzstange ist. Die Praxis sieht anders aus: Turmfalken und sogar Mäusebussarde meiden die Sitzstange und zwingen sich lieber in den engen Zwischenraum. Um Beute zu kröpfen und auch als Ruhe- und Schattenplatz bevorzugen sie die breitere Betontraverse, wo sie sich aber dem Stromschlagrisiko aussetzen. Solches Verhalten dokumentierte ich fotografisch in Wölbattendorf und Föhrenreuth/Oberfranken (Abb. 9). Nur Rabenvögel nahmen während meiner Beobachtung die Sitzstange an.

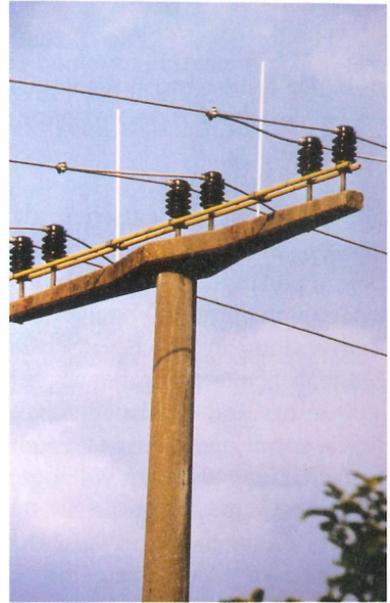
Abb. 10: Waagerechte und senkrechte Stäbe auf der selben Traverse verfolgen gegensätzliche Ziele: Die eine Vorrichtung soll Vögeln ein sicheres Aufsitzen ermöglichen, die andere sie fernhalten. Statt dieses unnützen Material- und Arbeitsaufwandes hätten Vogelschutzhauben, in einem Arbeitsgang installiert, die Gefahr sofort und nachhaltig beseitigt. Göllingen, Kreis Dillingen, 25.6.2001; Foto: G. Fiedler.

Kunststoffstäbe mit runder Oberfläche sah ich im Regierungsbezirk Schwaben in unterschiedlicher Funktion: horizontal dicht oberhalb des Querträgers als Sitzgelegenheit, wie im Donautal (Abb. 10), und vertikal als Landeverhinderung wie im Illertal (Abb. 11). Sogar die Kombination beider Methoden auf dem selben Mast habe ich vorgefunden: als Nachbesserung oder widersprüchliche Steigerung der erhofften Tauglichkeit (Abb. 10)?

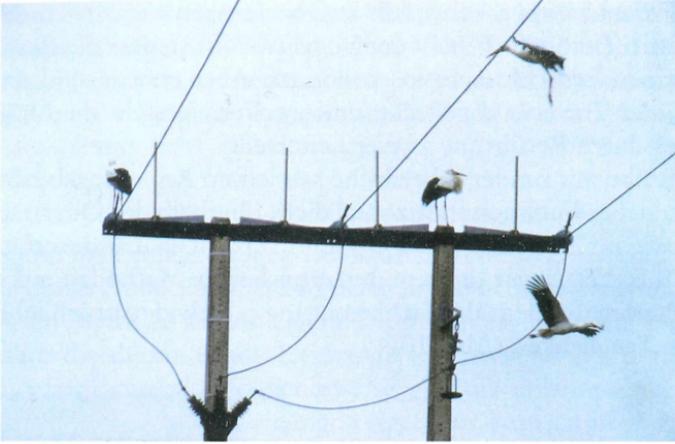
Abb. 11: Senkrechte Abweistäbe auf einer Mastraverse sind sogar für Großvögel als Landeverhinderung wirkungslos. Ensisheim im Elsass, Frankreich, 3.4.1992, Foto: G. Fiedler.
