6.3 Mittelspannungsleitungen und Vogelverluste durch Stromtod in Ungarn

MME/BirdLife Ungarn (2004) – erstellt von Ivan Demeter mit Beiträgen von János Bagyura, Péter Lovász, Károly Nagy, András Kovács, Márton Horváth

zusammengefasst und kommentiert von Bernd Schürenberg und Dieter Haas

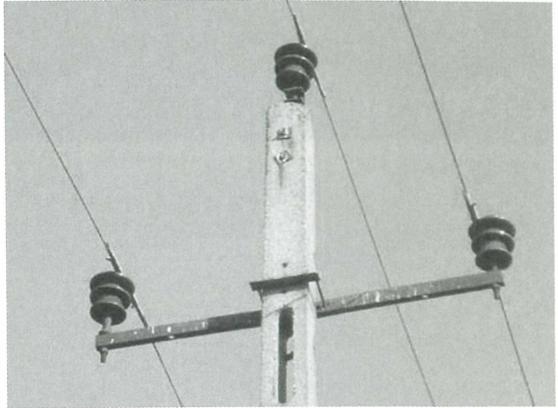
(a) „Dreiecksmast“ (häufigster Masttyp)

Der häufigste Masttyp ist der sogenannte „Dreiecks-Mast“ mit Stützen-Isolatoren auf zwei Ebenen (Abb. 2a): der mittlere Isolator auf der Mastspitze, und darunter zwei Isolatoren auf einer Metall-Traverse. Speziell für diesen Masttyp hatte MME vor der Wende 1990 eine isolierende Abdeckung für die Metall-Traverse entwickelt, diese seit 1991 hauptsächlich mit Spendengeldern produziert (bis 2004 für insgesamt 38.300 Masten) und den EVU zur Verfügung gestellt. Diese Notlösung war damals ein Kompromiss zwischen Kosten, Eignung für Massenproduktion, Langzeithaltbarkeit und Wirksamkeit. Sie bietet nicht den Schutz, der mit Abdeckhauben über die Stützen-Isolatoren erreicht werden kann. Dennoch war es ein wichtiger und bewundernswerter Schritt, mit denen die ungarischen Vogelschutzorganisationen die Vogelsicherheit der Dreiecksmasten deutlich verbessern konnten.

Abb.2 (a)-(h): Typische Mittelspannungsmasten in Ungarn. Quelle: MME (2004)

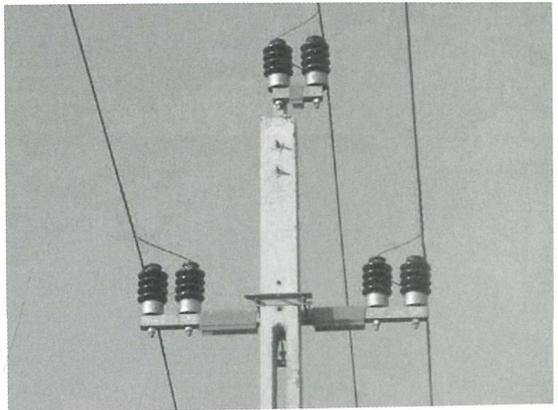
(b) „Dreiecksmast“ mit Doppel-Isolatoren und mit Traversen-Isolierung

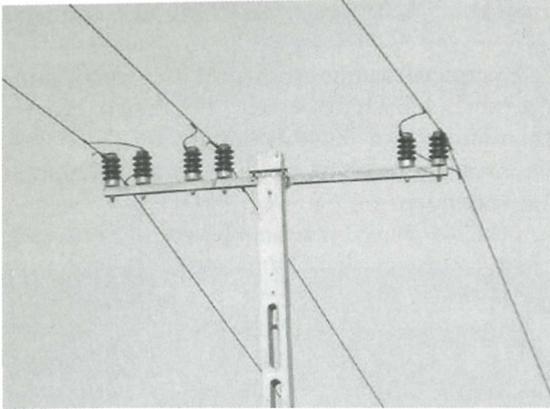
(c) Ein-Ebenen-Betonmast mit Doppel-Stützen-Isolatoren

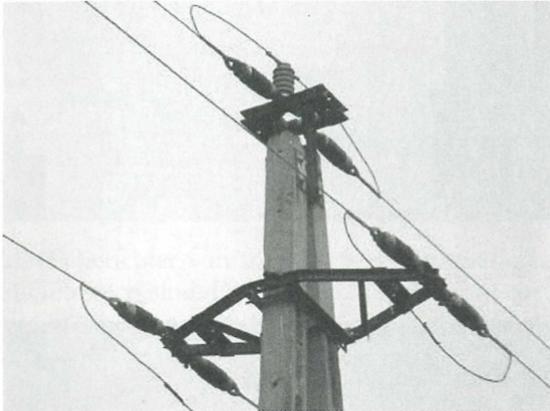
(d) „Dreiecksmast“ mit Abspann-Isolatoren und mittlerem Leiter über die Mastspitze

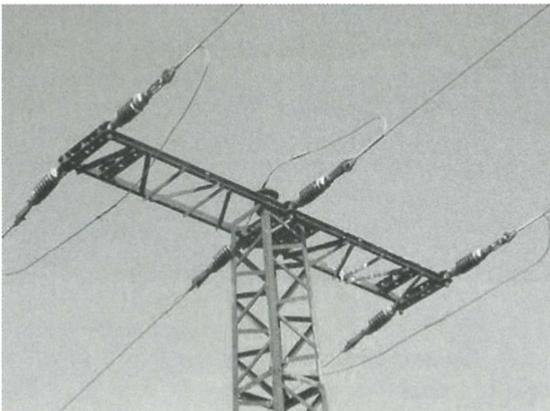
(e) Ein-Ebenen Metallmast mit langen Isolatoren, aber mittlerer Leiter über der Traverse

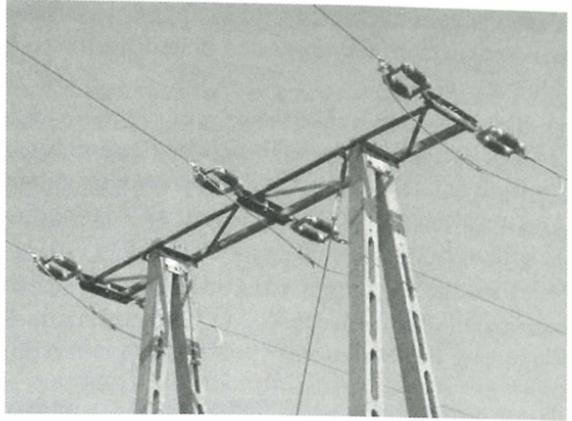
(g) Abspannmast mit hochgefährlicher Anordnung des Trennschalters auf der Mastspitze

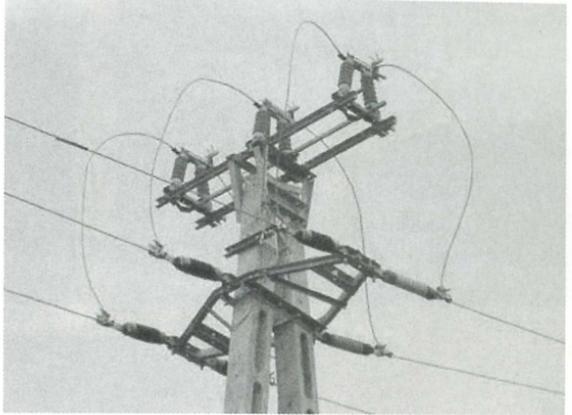
(h) Maststation mit gefährlichen Stützer-Isolatoren, zu kurzen Doppelabspann-Isolatoren und ungeschützten Trafo-Zuleitungen

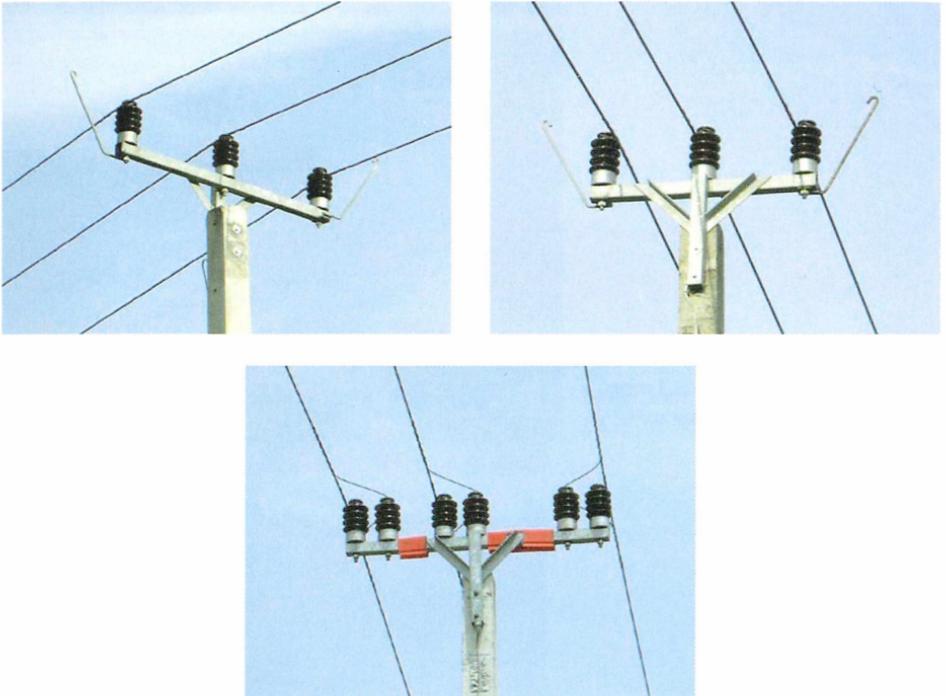
Abb. 3 a-c: Neue Mast-Typen in Ungarn mit mit Einebenenordnung und verheerend engen Phasenabständen. Quelle: MME (2004)

Von völligem Desinteresse am Vogelschutz zeugen die neuen Ein-Ebenen-Mastkonstruktionen, die unter den neuen Besitzern teilweise eingeführt wurden: Abb. 3 (a)-(c):

- Sie sind noch gefährlicher, weil sie neben Erdschluss durch viel zu enge Phasenabstände auch gefährlichere Kurzschlüsse ermöglichen.
- Eine Entschärfung mit Plastik-Abdeckungen auf den Metall-Traversen ist wirkungslos, sie eignen sich nur als Maßnahme gegen Erdschlüsse, nicht aber gegen Kurzschlüsse.

Die Einführung dieser neuen, nicht entschärfbaren Masten verstößt gegen internationale Abkommen und EU-Gemeinschafts-Recht, an die auch die ungarische Regierung gebunden ist.

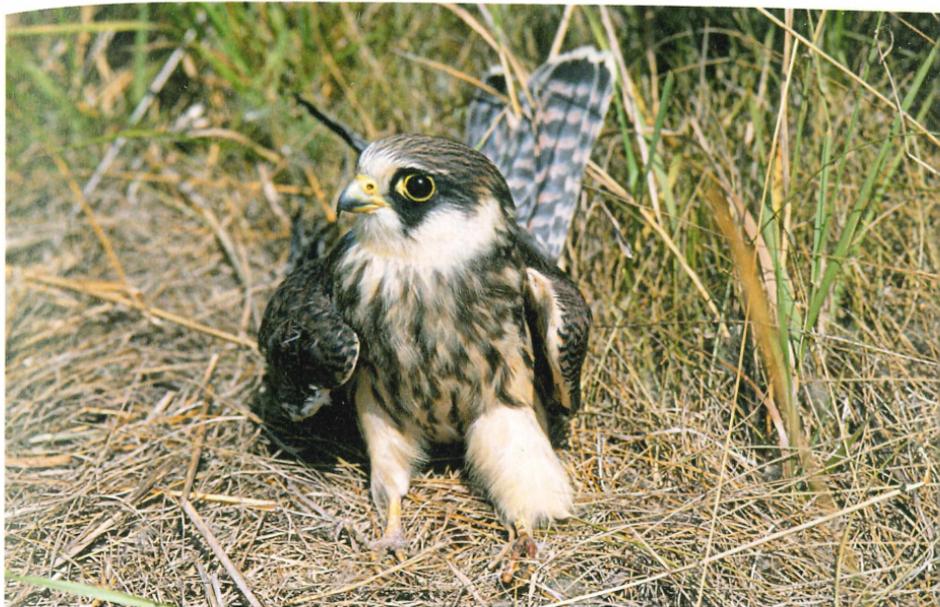
Abb. 9: Eben ausgewachsener junger, männlicher Rotfußfalke (*Falco vespertinus*) mit abgestorbenen Gliedmaßen nach Stromschlag. Die ungarischen Stützenmasten haben so geringe Abmessungen (Isolatorhöhe und Phasenabstände), dass selbst diese Kleinfalken in großer Zahl elektrokutiert werden. Hortobagy Nationalpark, 30.07.1992. Foto: D. Haas
