## **6.7 Betrachtungen zu Freileitungen und Mastenkonstruktionen in Island**

*Dieter Haas, Karl F. Gauggel und Richard Schneider*

Auf einer Island-Exkursion im Juni 2005 haben wir die Freileitungen des Landes nach international festgelegten Kriterien (CMS-Resolution von 2002 und Recommendations der Berner Konvention von 2004) auf Mängel untersucht, die zu Stromtod- und Kollisionsverlusten von Vögeln führen können und einzelne Arten im Bestand bedrohen können.

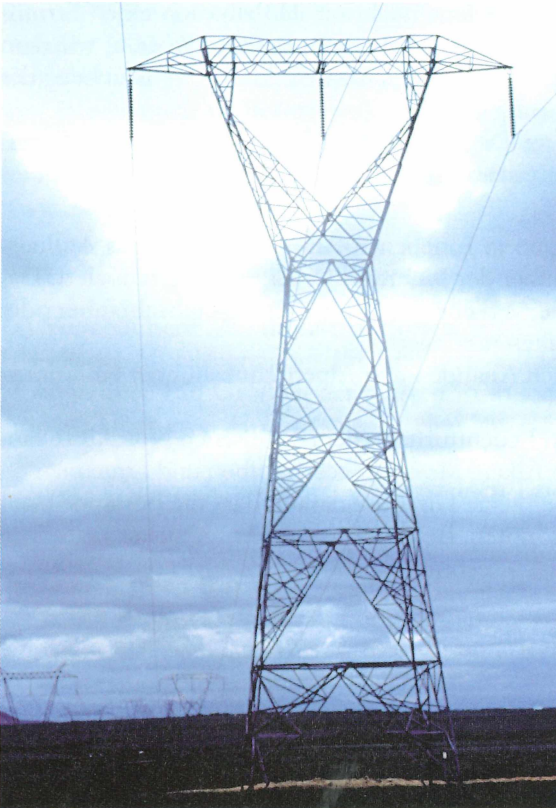
**Abb. 1:** Zwei Hochspannungsleitungen auf Island mit Einebenenordnung: die unter Spannung stehenden 3 Leiterseile sind in einer Ebene angeordnet. Bei der Leitung im Vordergrund wird auf Nullleiter völlig verzichtet. Das ist die Konstruktion mit dem geringsten Kollisionsrisiko für Vögel. Nördlich von Polakshoefen, Island, 24.06.05, Foto: D. Haas

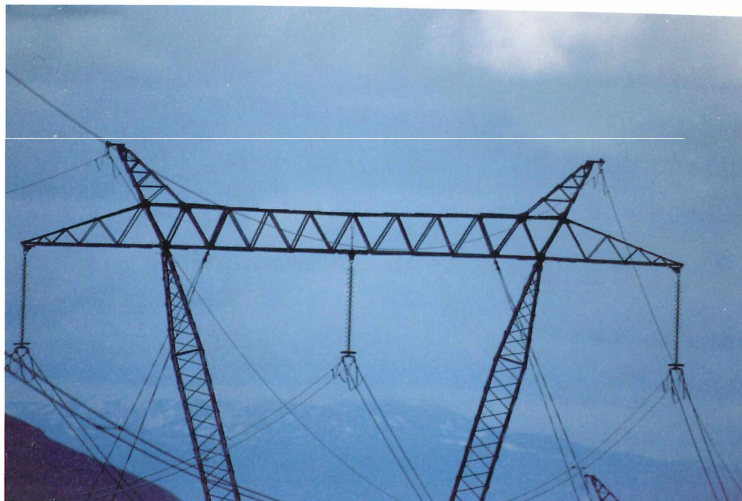
**Abb. 2:** Mast einer Hochspannungsleitung mit zwei dünnen, erhöht angebrachten Nulleitern über den Stromleitern. Diese 2. Ebene erhöht das Kollisionsrisiko für Vögel erheblich. Nördlich von Polashoefen, 24.06.05. Foto: D. Haas

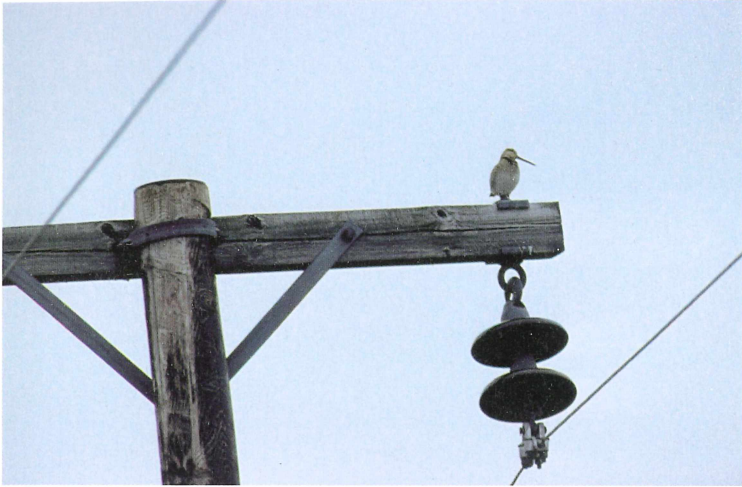
**Abb. 4:** Eine Bekassine (*Gallinago gallinago*, L. 23-28 cm, Spannweite 39-45 cm) bei der Rast auf einem sicheren Holzmasten mit Hängeisolatoren. Myvatn-See, Island, 17.06.05, Foto: D. Haas

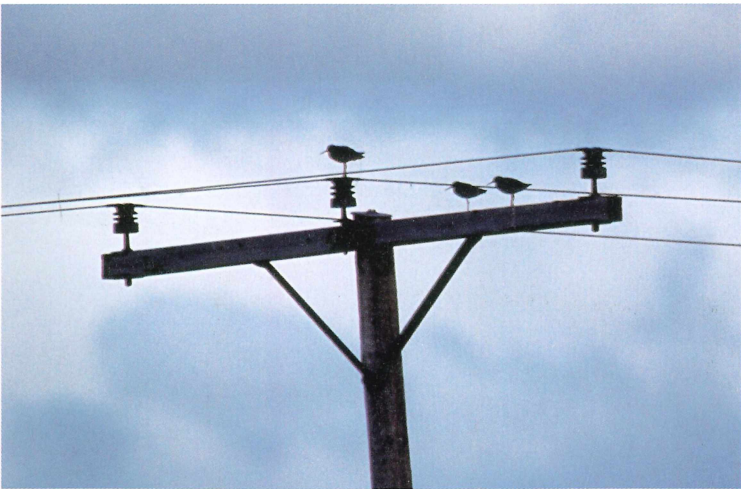
Leider wird ein Teil der Mittelspannungsleitungen auf Reihentragmasten geführt, die erheblich vogelfährlicher konstruiert sind. Sie haben nur einen „Mastbaum“ und eine viel kürzere Quertraverse. Die Phasenabstände sind viel enger, so dass sie von größeren Vögeln wie Seeadlern und Gerfalken mühelos überbrückt werden können: Stromschlag durch Kurzschluss. Die Isolatoren sind z. T. so klein, dass oft auch so kleine Vögel wie Küstenseeschwalben und Rotschenkel vom Sitzplatz auf der Traverse aus einen unter Spannung stehenden Leitungsdraht berühren können und im feuchten Klima auch auf Holzmasten einen Stromschlag durch Erdschluss erleiden können. (Abb. 8, 9). Bei Großvögeln, wie dem Seeadler, enden Landungsversuche auf solchen Masten durch Überbrückung der Phasenabstände (Kurzschluss) häufig tödlich.<sup>1</sup>

**Abb. 9:** Drei Rotschenkel (siehe auch Abb. 3) auf einem für sie relativ sicheren Mast. Aber schon die anderen hier lebenden größeren Schnepfenvögel wie Regenbachvogel und Uferschnepfe, sind hier durch Stromschlag (Erdschluss bei feuchten Masten) bedroht; größere Arten (Seeadler und Schneeeule) durch Kurzschluss aufgrund der engen Phasenabstände. Myvatn-See, Island, 18.06.05, Foto: D. Haas
