Gefährdung unserer Großvögel durch Stromschlag – eine Dokumentation

Endangerment of our large birds by electrocution – a documentation

Von **Dieter Haas**

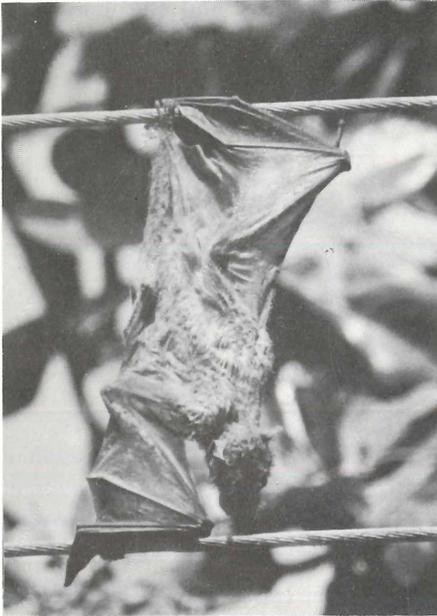
Abb. 1: An Niederspannungsleitung durch Stromschlag (Verursachen eines Kurzschlusses) getötete Fruchtfledermaus, 16 Tage nach der ersten Entdeckung (in gleicher Position). 26. 3. 79 Gambia (Foto: D. Haas).

unterschiedliche Spannung führen, berühren. Es kommt dann zum Stromfluß durch den Tierkörper, der einen Kurzschluß (Abb. 1) verursacht. Bei engen Phasenabständen können mechanische Tötung durch Anflug und Verbrennung durch Kurzschluß kombiniert auftreten (Abb. 2).

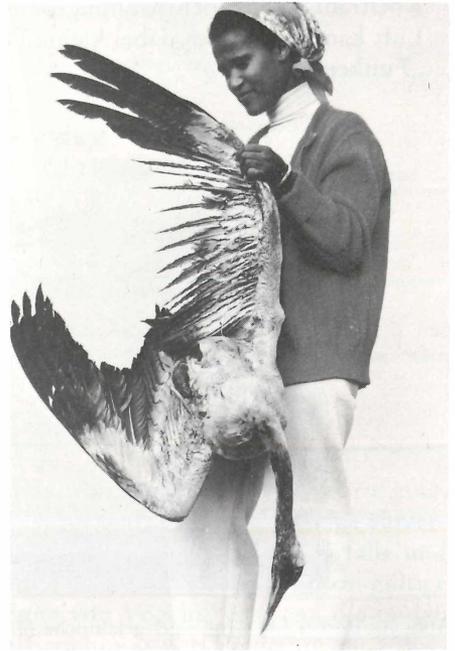
Abb. 2: Anflug und Kurzschluß. Dieser Kranich flog am 18. 4. 1977 nachts um 1.30 Uhr, im Kreis Stade gegen eine Mittelspannungsleitung mit engen Phasenabständen (Traversen in Lyraform). Neben mechanischen Verletzungen (u. a. Bruch beider Beine) ausgedehnte Verbrennungen – verschmortes Gefieder, aufgeplatzter Bauch, tiefe Gewebsverbrennungen. An der Leitung Bruch eines Leiterseils (G. Dahms; Foto: D. Haas).

Die durch Stromschlag getöteten Vögel weisen alle Übergänge von sehr leichten Verbrennungen, die bei äußerlicher Untersuchung ohne genaue Sachkenntnis oft nicht festzustellen sind, bis zu sehr schweren Verbrennungen mit tiefen thermischen Gewebenekrosen an Muskulatur und Knochen auf (Abb. 2, 21, 23, 24, 33, 55, 56).

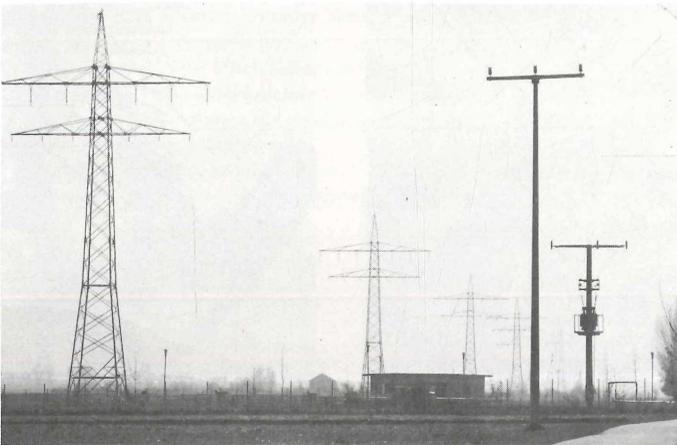
Abb. 3: Rechts für Großvögel gefährliche Mittelspannungsleitung (20 kV) auf Spannbetonmasten mit Stützenisolatoren. Links Stahlgittermast mit 110 kV Trasse (Hochspannung) und Erdungsdraht (ganz oben), unten Trasse mit 20 kV Leitung (Mittelspannung, viel kürzere Isolatoren). Bei Tübingen, 1980 (Foto: D. Haas).

Aufgrund der Größe der Isolatoren und der Tierkörper kommt es bei Freileitungen vor allem im Mittelspannungsbereich (10–30 kV = Kilovolt; Abb. 3, 4. u.a.) zum Erdschluß, gelegentlich aber auch – z. B. über den Kotstrahl – im Hochspannungsbereich (KAISER 1970). Besonders bei feuchter Luft kann der Strom dabei kleine Distanzen überspringen und es kommt zum „Funkenüberschlag“.

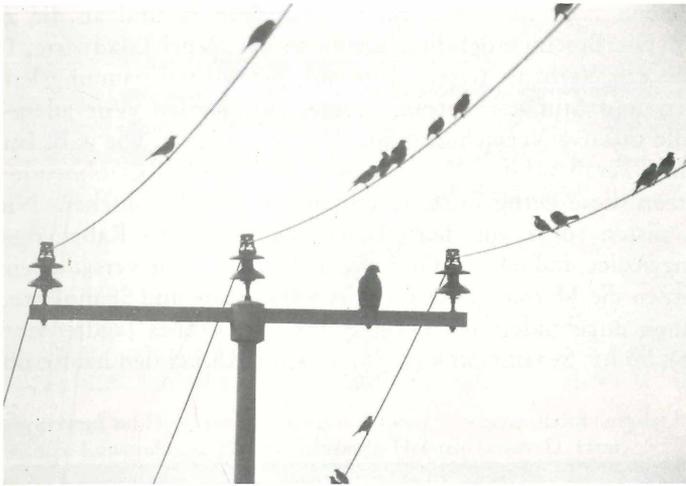
Abb. 4: Mäusebussard auf gefährlichem 20 kV Mast. Berührt er im Sitzen ein Leiterseil (z.B. mit Flügel oder Schnabel), ist er auf der Stelle tot (Auslösen eines Erdschlusses). Auf den Drähten Stare und Wacholderdrosseln. Bei Oberjesingen, 3. 9. 1977 (Foto: D. Haas).

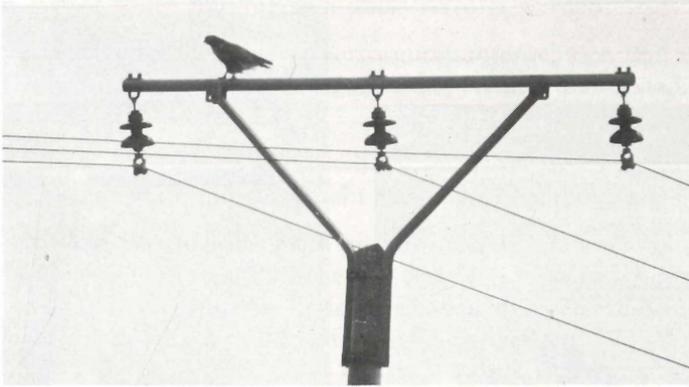
Abb. 6: Mäusebussard auf Holzmast mit Hängeisolatoren. Einebenenordnung der Leiterseile. Für Vögel relativ sichere Konstruktion. Mai 76, Schleswig-Holstein (Foto: D. Haas).

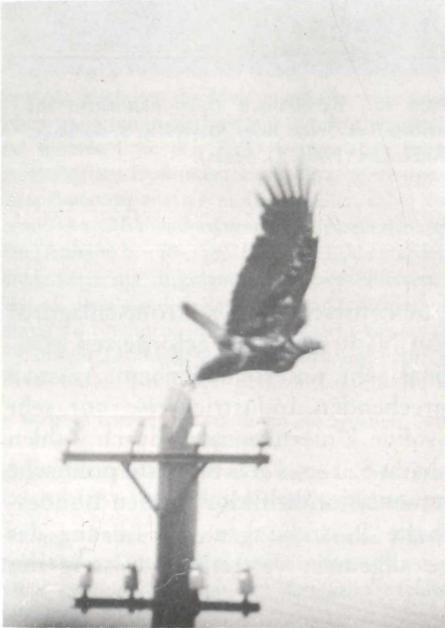
Abb. 7: Von Holzmast abstreicher Kaiseradler *Aquila heliaca* ad. Der Kontakt mit den Leiterseilen wird geschickt vermieden. 3. 8. 69, Europäische Türkei (Foto: D. Haas).

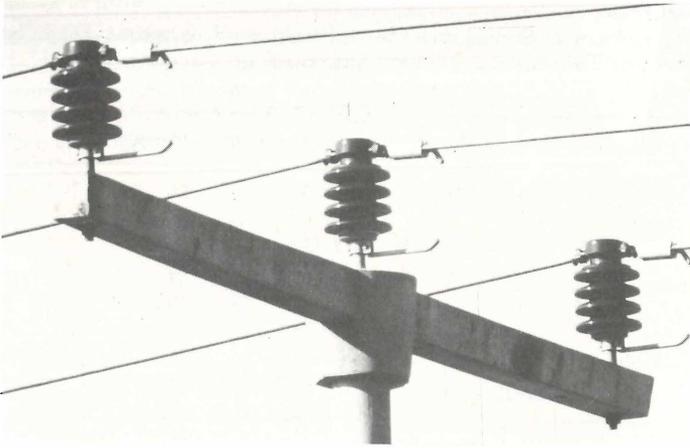
Abb. 12: Gefährlicher Spannbetonmast mit Schutzfunkenstrecken („Blitzhörner“), die sich als Sitzplätze anbieten und das Spektrum der betroffenen Arten bis hinunter zur Starengroße erweitern. Hier festgestellte Verluste: Rotmilane, Turmfalken, Elster, Misteldrossel, Staren. Bei Trochselfingen, 1979 (Foto: D. Haas).

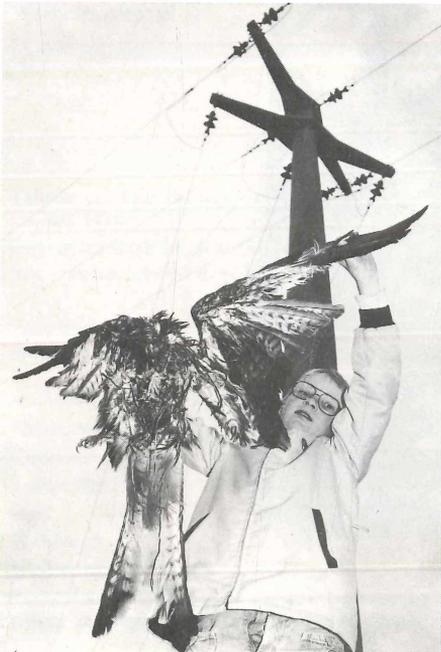
Abb. 13: Rotmilan ad., umgekommen im April 78 bei Schwäbisch Hall an Abzweigmast mit Stützenisolator (Mitte oben). In der Lokalpresse veröffentlichtes Foto (Haller Tagblatt 25. 4. 1978; Foto: B. und H. Kunz).

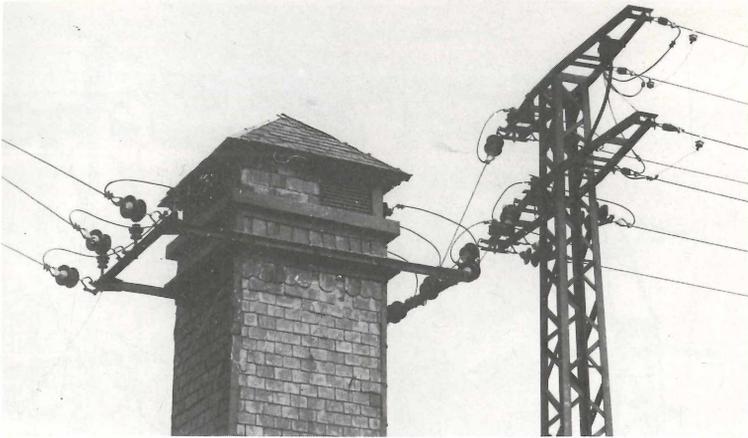
Abb. 14: Mast und Traföhäuschen bei Erkelenz. Viele kleine Stützenisolatoren, zahlreiche gefährliche Stellen für Vögel. Verluste 9.-11. 78: 5 Turmfalken, 2 Misteldrosseln, 1 Star (Foto: B. Bäumer).

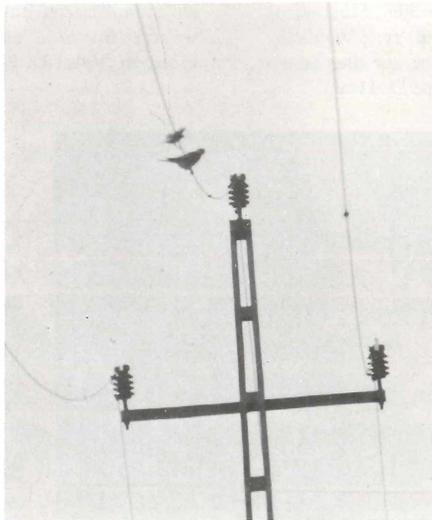
Abb. 15: Reihentragmast, Stahlkonstruktion mit Stützenisolatoren. An diesem Masttyp (bei Schlaitt) gesammelte Vögel: Rotmilan, Mäusebussard, Rabenkrähe, Turmfalke (Foto: D. Haas).

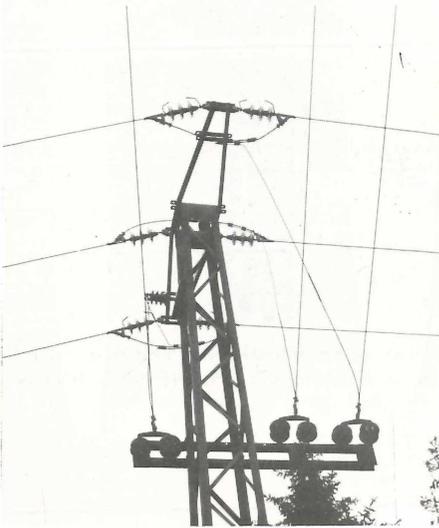
Abb. 16: Abzweigmast in einer Waldschneise bei Neufra (zu kurze Abspannisolatoren mit Schutzfunkenstrecken, Stützenisolator). Bei Kontrolle am 30. 6. 75: 4 Waldkäuze und ein Mäusebussard tot, auf allen Seiten des Mastfußes verteilt (Foto: D. Haas).

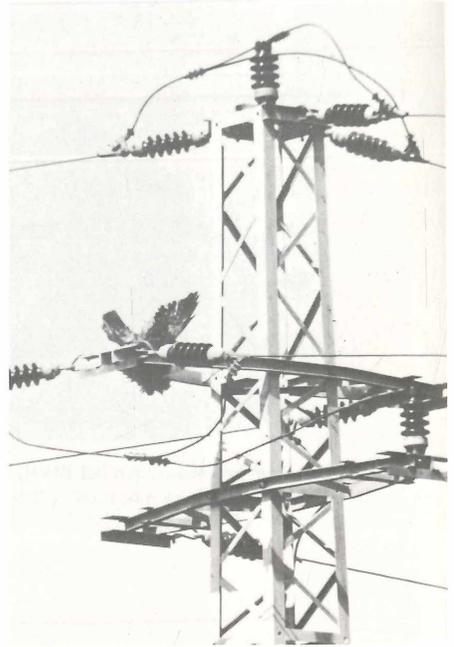
Abb. 17: Abzweigmast mit Abspann- und Stützenisolatoren. Bei Kontrolle im Mai 76 ein mumifizierter Bussard auf dem Mast, drei weitere Bussarde am Mastfuß. Schleswig-Holstein (Foto: D. Haas).

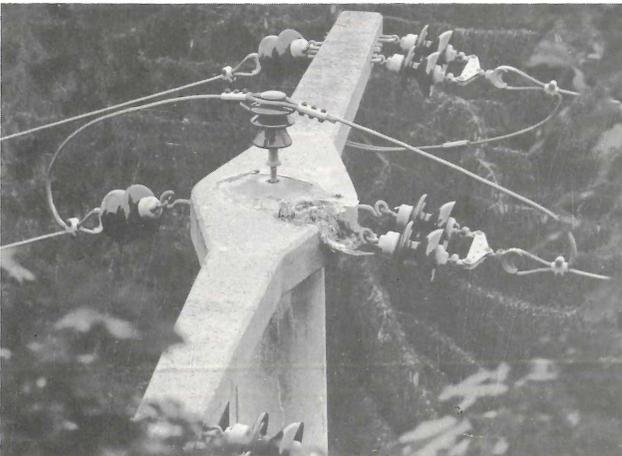
Abb. 18: Spannbetonmast mit individuellem Stützenisolator. Ein Waldkauz blieb an Ort seiner Exekution hängen (bewaldeter Hang in Naturschutzgebiet bei Sulz/N., September '74). Bei Kontrolle im Juni '79 ein weiterer Kauz hier und einer an gleich konstruiertem Nachbarmast (jeweils unter dem Mittelisolator liegend). Am 6. 7. 1980 lag wieder ein toter Waldkauz an derselben Stelle der Traverse (Foto: A. Haas).

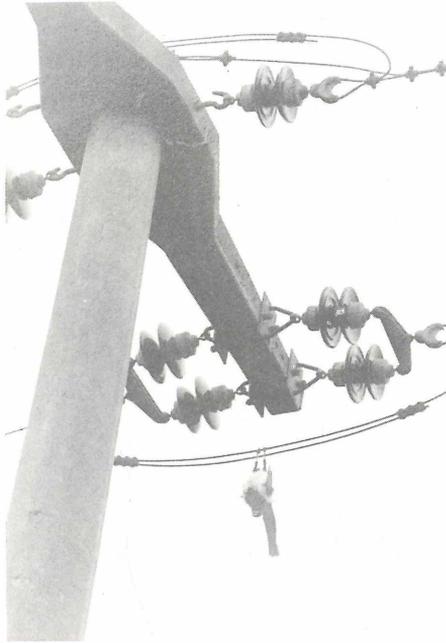
Abb. 19: Spannbetonmast, Leiterseil an Abspannisolatoren sehr nahe unter der Traverse durchgeführt. Am Ort ihrer Exekution hängengebliebene Elster (Foto: B. u. H. Kunz).

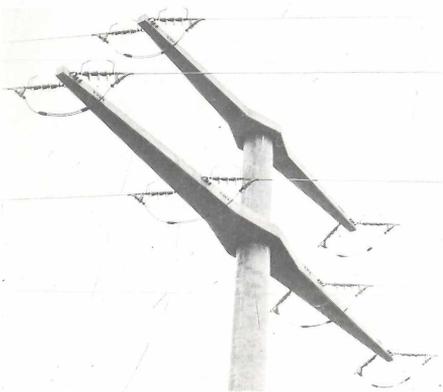
Abb. 20: Spannbetonmast mit zu kurzen Abspannisolatoren und Schutzfunkenstrecken bei Trochertelfingen. Der hier getötete Busard lag unter dem rechten Außenisolator (Foto: A. Haas).

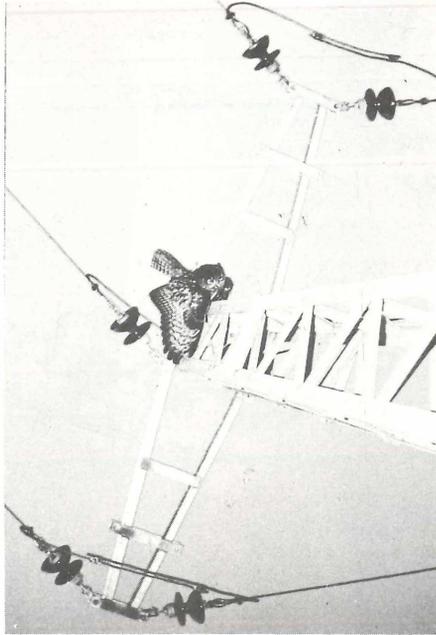
Abb. 21: Dieser Uhu blieb am Ort seiner Exekution (unter einem Stützenisolator) hängen. (29. 4. 1975 bei Sigmaringen mindestens der vierte an diesem Mast getötete Uhu). Strommarken waren nur mit Mühe zu finden (Foto H. K. Blum).

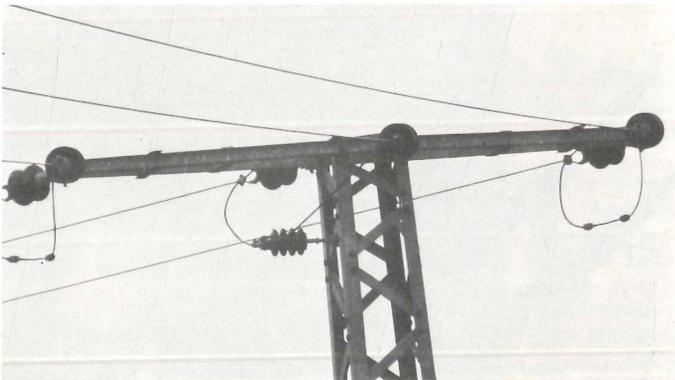
Abb. 22: Der in Abb. 21 gezeigte Mast nach Entschärfung (Verlagerung des mittleren Leiterseils nach unten) (Foto: D. Haas).

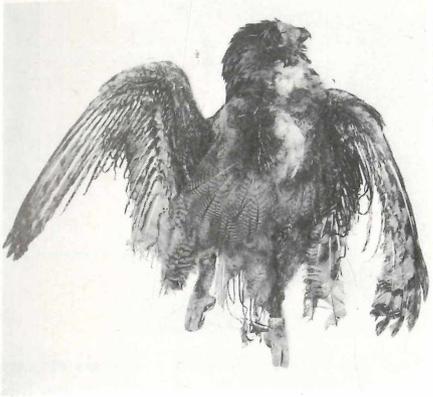
Abb. 23: Zwei Jahre alter, durch Stromeinwirkung verbrannter Uhu, am 9. 5. 1962 bei Wunkendorf (Kreis Lichtenfels) „unter Starkstromleitung tot gefunden“. Beringt wurde der Vogel am 21. 5. 1960 bei Schleiz, Thüringen, als Nestling (Foto: Staatliches Museum für Naturkunde in Stuttgart).

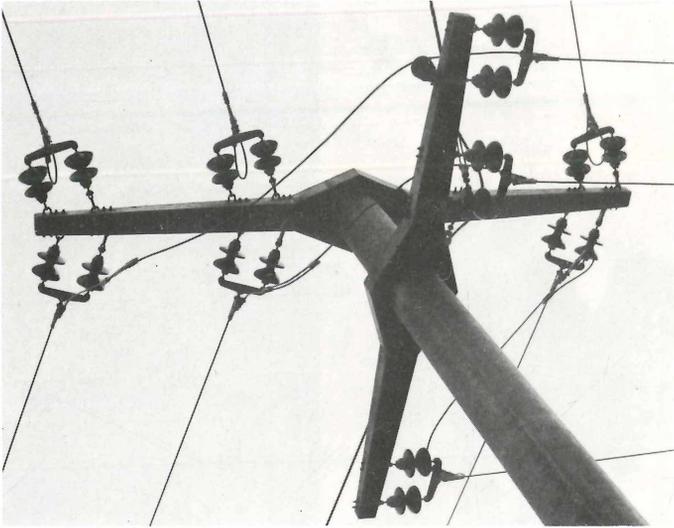
Abb. 26: Abzweigmast mit individuellem Stützisolator auf der unteren Traverse – damals einzige vogelgefährliche Struktur in weitem Umkreis am Stadtrand von Tübingen. Hier sammelte ich von Juli bis Oktober 1975 5 tote Haustauben und 4 Mäusebussarde. Die Bussarde versuchten vor ihrer Exekution, auf der Traverse liegende stromtote Tauben zu kröpfen (Foto: D. Haas).

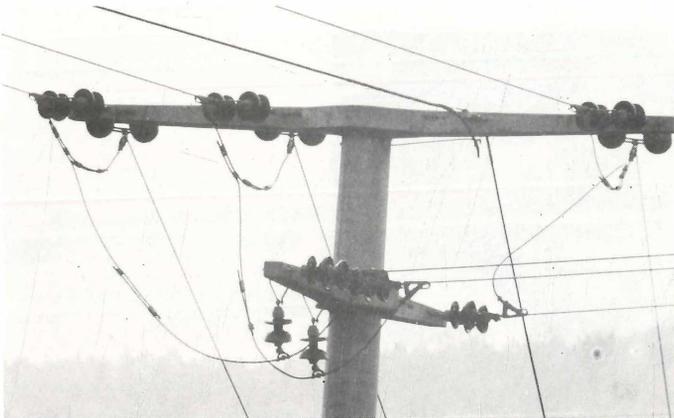
Abb. 27: Derselbe Mast wie Abb. 26 nach Umbau (Einbau eines zusätzlichen Hängeisolators). Der Mast wurde damit vorbildlich entschärft (nach Publikation im „Schwäbischen Tagblatt“ am 30. 10. 1975; Foto: D. Haas).

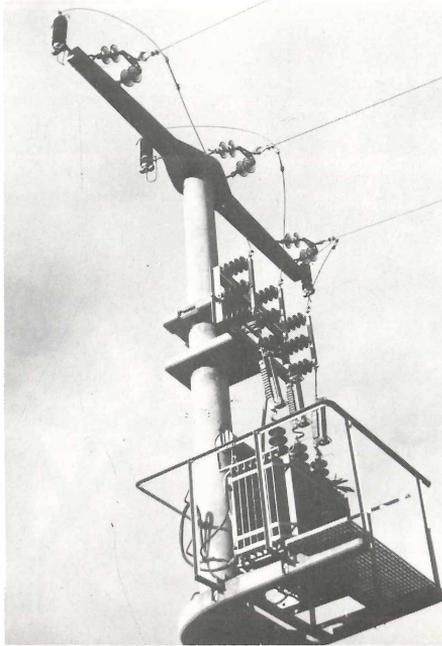
Abb. 28: Maststation (Spannbetonmast) mit Ventilableitern (Überspannungsableiter, ganz oben) und gefährlichen Schutzfunkenstrecken über dem Transformator. Eine tote Rabenkrähe liegt am Ort ihrer Exekution auf dem Transformatorendach (Foto: D. Haas).

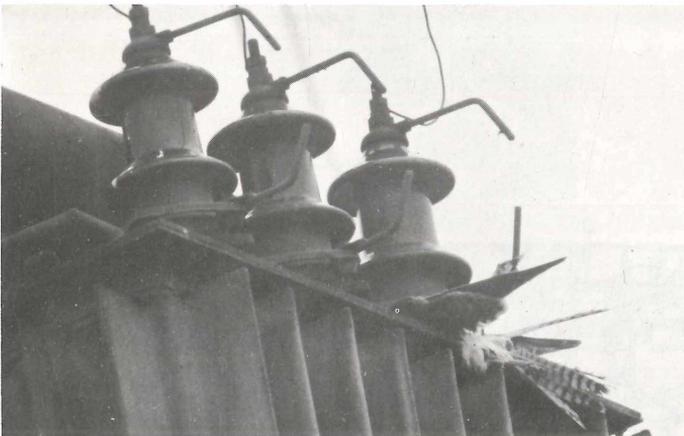
Abb. 29: An Schutzfunkenstrecken auf dem Trafo einer Maststation getöteter Turmfalk, mit Fang am unteren Blitzhorn. Oben hängt noch ein versengter Federrest. Darunter lag ein zweiter Falk im gleichen Verwesungszustand. 25. 9. 77 bei Riederich (Foto: D. Haas).

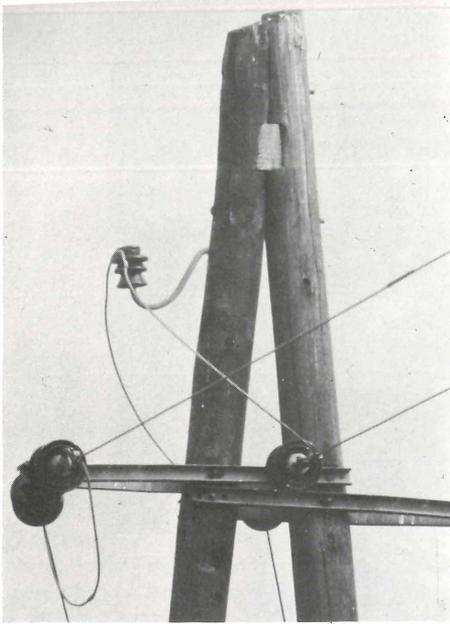
Abb. 30: An diesem Holzmast bei Wendlingen verbrannten am 9. 4. 77 zwei miteinander kämpfende männliche Mäusebussarde. Daneben tote Rabenkrähe. Zu enge Phasenabstände (Meldung A. Schopp; Foto: D. Haas).

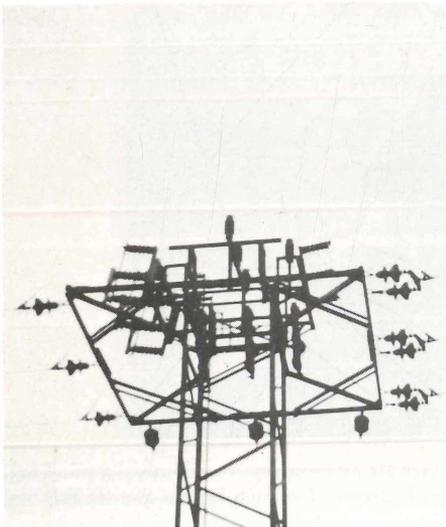
Abb. 32: Mast mit zahlreichen Schaltern und Stützenisolatoren, der viele Gefahrenpunkte für Vögel bietet. Bei Allendorf, im Sommer 75 hier 5 Mäusebussarde und zwei Rabenkrähen gesammelt (Foto: H. Schwarz).

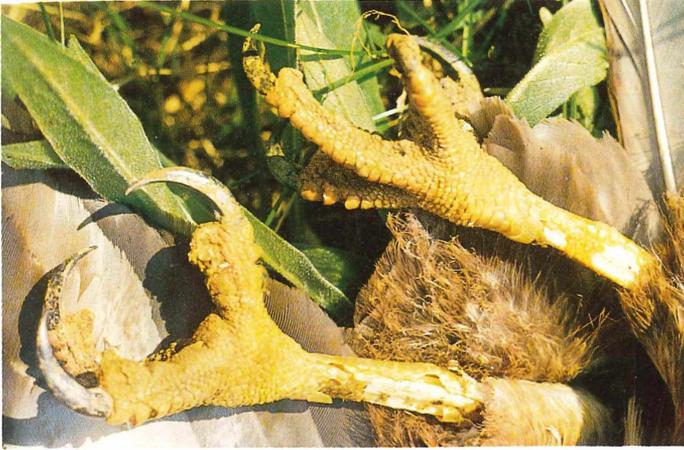
Abb. 33: Fänge von durch Stromschlag an Metall-Abzweigmast mit Stützenisolator getötetem Mäusebussard ♂ ad., gefunden am 12. 4. 1976 bei Mägerkingen. Strom-Ein- und Austrittsstellen an Hinterkopf und Fußsohlen, versengtes Kleingefieder, u.a. Federn der „Hosen“ abgebrannt, Läufe aufgeplatzt (Foto: D. Haas).

* bei Kröpfers. einer auf der Traverse liegenden, durch Stromschlag
getöteten Taube umgekommen, an Mast Abb. 26
Vogel s. Abb. 33, zusätzlich Strommarke am Hinterkopf

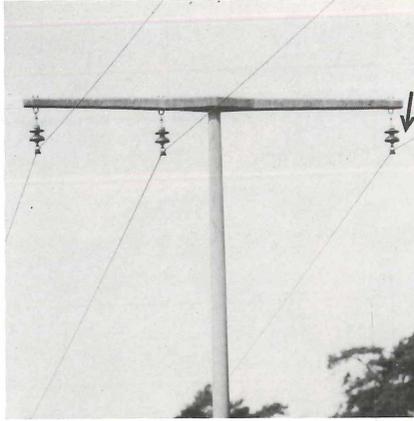
Abb. 35: Dazugehöriger Mast. Zu kurze Hängeisolatoren, die vom Vogel mühelos überbrückt werden konnten. Der Pfeil markiert die Stelle, an der die Krähe hing (Foto: H. v. Hinten).

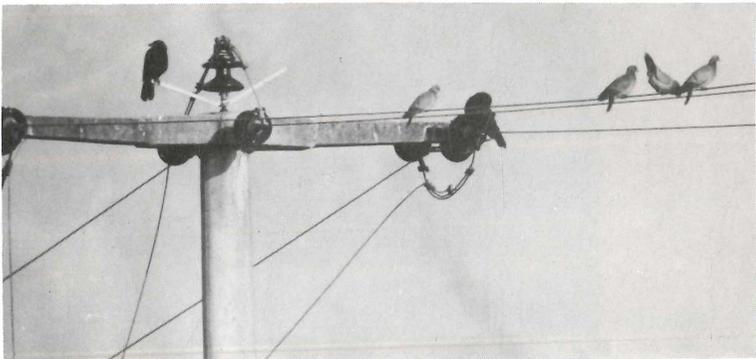
Abb. 36: 2 Krähen und 4 Hohltauben auf mit Vogelabweisern „entscharftem“ Mast (Methode nicht wirksam genug). 26. 7. 78 bei Tübingen-Entringen (Foto: D. Haas).

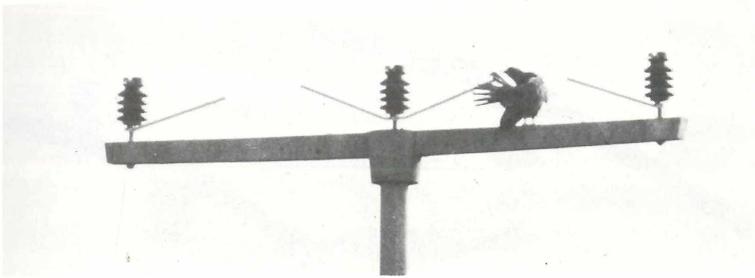
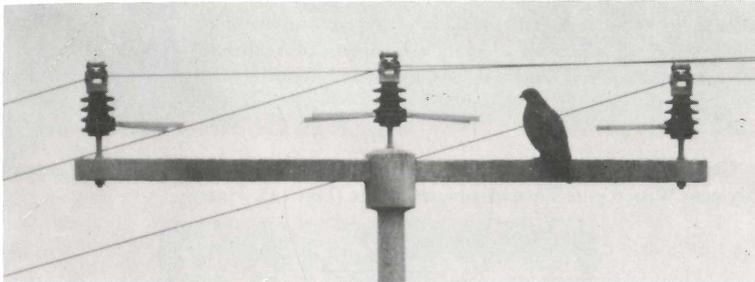
Abb. 37a, b: Mäusebussarde auf mit verschiedenen Vogelabweisern versehenen Masten (als Entschärfungsmethode ungenügend; Foto: D. Haas).

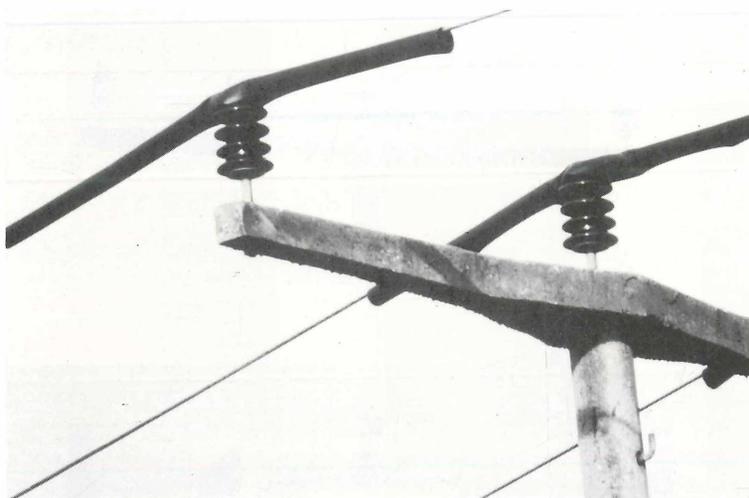
Abb. 39: Gefährlicher Spannbetonmast mit Isoliermanschetten auf mastnahen Leiterseilanteilen. Nach bisherigem Wissen gute Entschärfungsmethode (Foto: D. Haas).

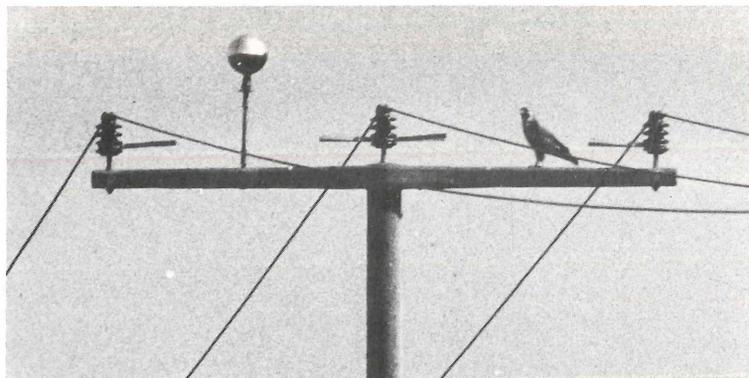
Abb. 40: Keine abschreckende Wirkung haben Silberglaskugeln auf viele Vögel. Mäusebussard, Altstadt-Lindheim/Hessen, 23. 5. 80. Zusätzlich ist der Mast mit Vogelabweisern versehen (nicht hinreichend sicher) (Foto: G. Fiedler).

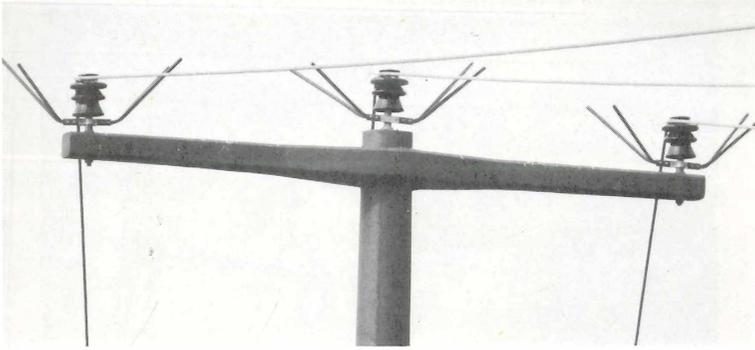
Abb. 41: Im März 1980 neu aufgestellter Mast der Tübinger Stadtwerke, mit grünem Isolieranstrich und Vogelabweisern versehen. Statt die für Großvögel unzureichenden Abweiser weiterzuentwickeln, sollten stattdessen die bewährten Abdeckhauben verwendet werden (Foto: D. Haas).

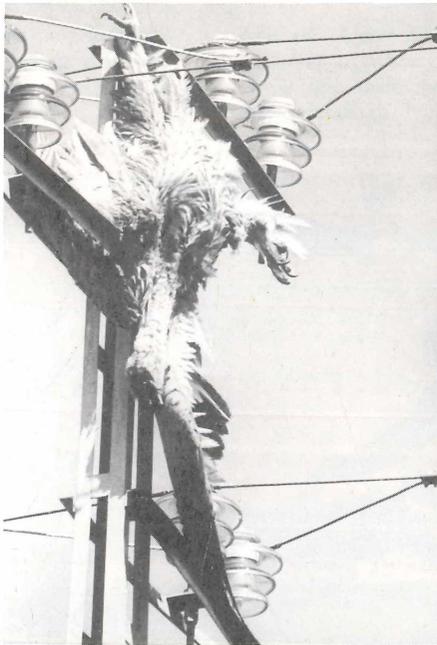
Abb. 42: Mittelspannungsmast mit Stützisolatoren, auf dem eines seiner zahlreichen Stromschlagopfer, ein Gänsegeier (*Gyps fulvus*) hängengeblieben ist. 6. 4. 1980, SE El Rocio, Südspanien (Foto: D. Lange).

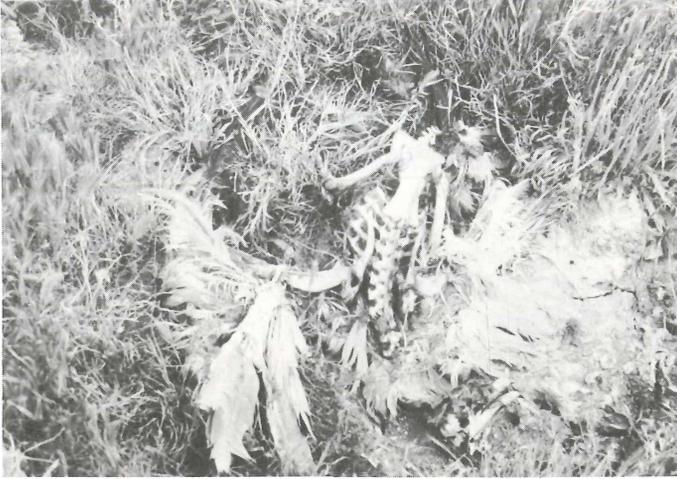
Abb. 43: Die meisten Opfer fallen herunter, wie dieser verluterte Gänsegeier. 28. 4. 1978, gleiche Leitung wie Abb. 42 (Foto: D. Haas).

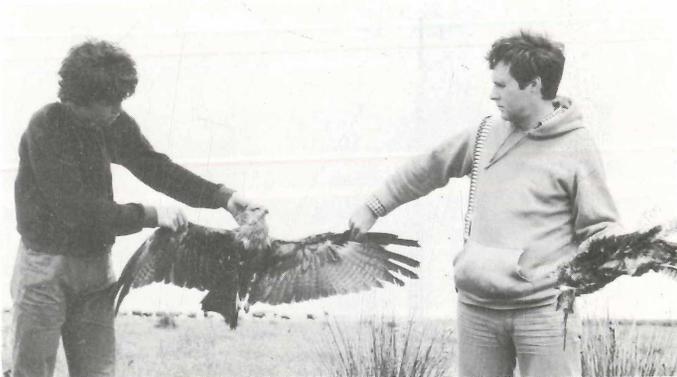
Abb. 44: Meine Mitarbeiter mit gesammeltem frischtotem Schwarzmilan und mumifiziertem Rotmilan, beides Altvögel. Im Hintergrund ein gefährlicher Mast mit Stützenisolatoren; Südspanien, 5. 1978 (Foto: D. Haas).

Auch in Spanien sind gefährlich konstruierte Mittelspannungsmasten weit verbreitet. Diese Tatsache und die Anregung durch BOROVICZENY veranlaßten mich zu einer Untersuchung während einer kurzen Studienreise. Die Abb. 42, 44, 46, 74 zeigen einige der für Großvögel gefährlichen Konstruktionen, die uns aufgefallen sind.

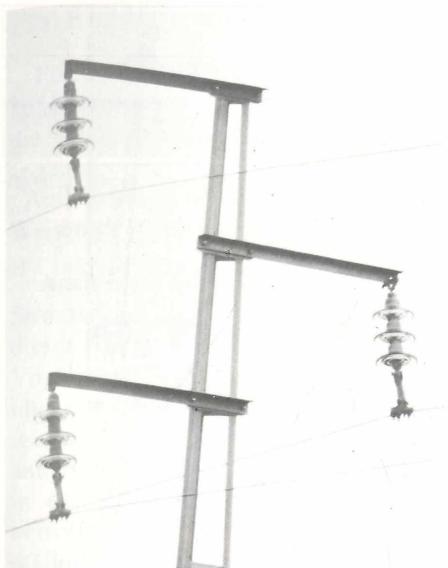
Abb. 45: Leitungsmast mit vogelfreundlicher Ausführung (große Hängeisolatoren, 5. 78 bei Cordoba, Spanien). Ungünstig ist jedoch die Mehrebenen-Anordnung der Leiterseile (Foto: D. Haas).

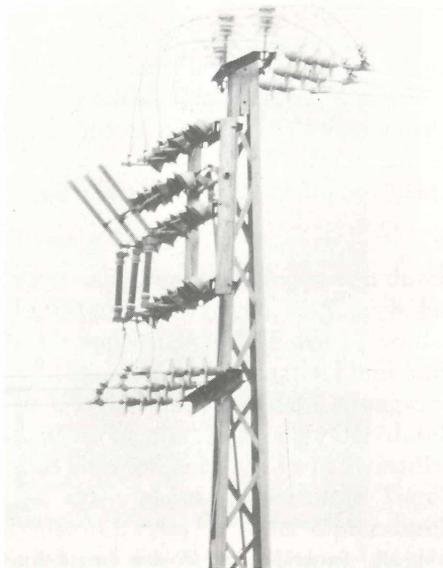
Abb. 46: Unter diesem Mast mit Stützenisolatoren lagen die Überreste eines drei- bis vierjährigen spanischen Kaiseradlers (*Aquila heliaca adalberti*; Foto: D. Haas).

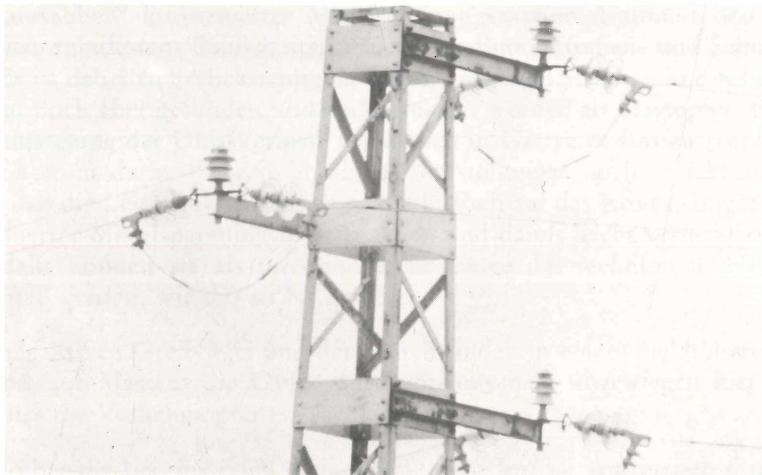
Abb. 47: Beispiel einer Umrüstung von Stützen auf Abspannisolatoren. Die noch stehenden Stützenisolatoren dürften hier einen zusätzlich günstigen Effekt als „Vogelabweiser“ haben. 5. 78 bei Sevilla. (Foto: D. Haas).

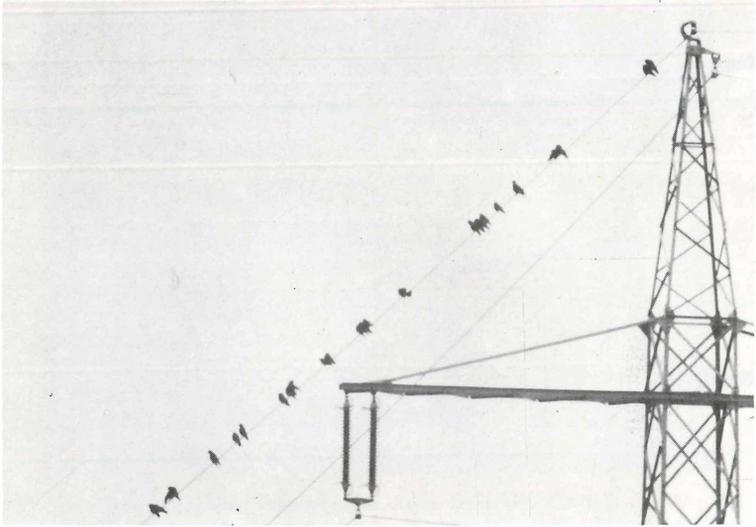
Abb. 48: Saatkrähen und Dohlen, die auf dem Erdungsseil einer Hochspannungsleitung rasten. Die unter Spannung stehenden Leiterseile werden wegen ihres starken elektrischen Feldes gemieden (Foto: D. Haas).
