## Freileitungen als tödliche Gefahr für Störche *Ciconia ciconia*

### Overhead electric lines as a mortal danger to storks *Ciconia ciconia*

Von Georg Fiedler und Angelika Wissner

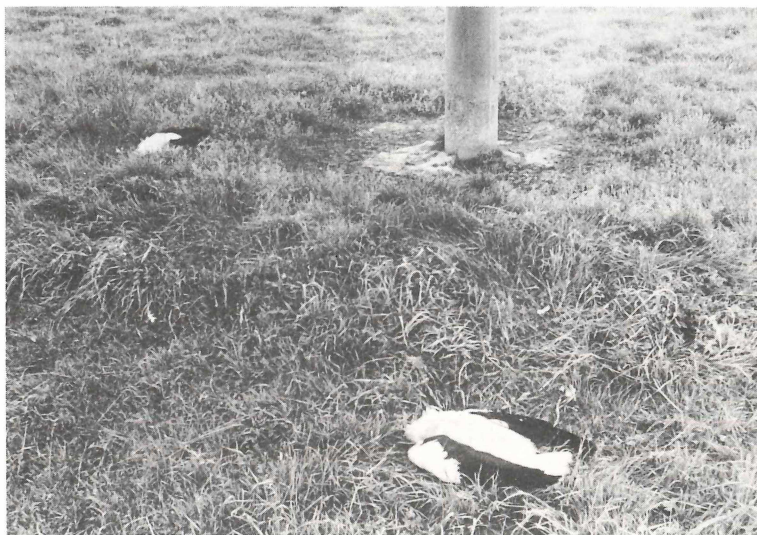
Abb. 51: Am nächsten Morgen, 6 Uhr, lagen beide Störche tot unter dem Mast. Sie hatten durch Berührung der Leiterseile einen Erdschluß hergestellt (Foto: G. Fiedler).

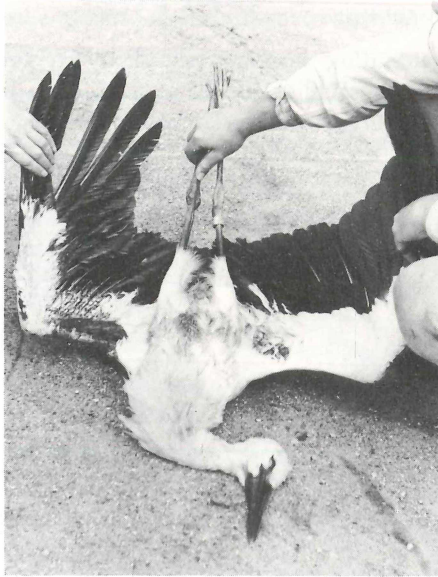
Abb. 55: Tödliche Verbrennungen durch den Flug gegen zwei Leiterseile (20 kV) erlitt dieser Jungstorch am 4. 8. 1972 in Bergenhusen/Schleswig-Holstein (Foto: G. Fiedler).

Bei Drahtanflug führt die Berührung zweier Phasen zu tödlichen Verbrennungen (Abb. 55, Kranich Abb. 2). Zudem erleidet der Vogel oft schon durch den Anprall und Absturz schwerste Verletzungen, unabhängig davon, ob die Leitung unter Spannung steht oder nicht. Z. B. kamen 1974 in Wetterndorf/Schleswig-Holstein zwei Jungstörche an den noch nicht in Betrieb befindlichen drei Doppeldrähten der Hochspannungsleitung des Kernkraftwerkes Brunsbüttel, NWK, zu Tode (Fragebögen DAHMS).

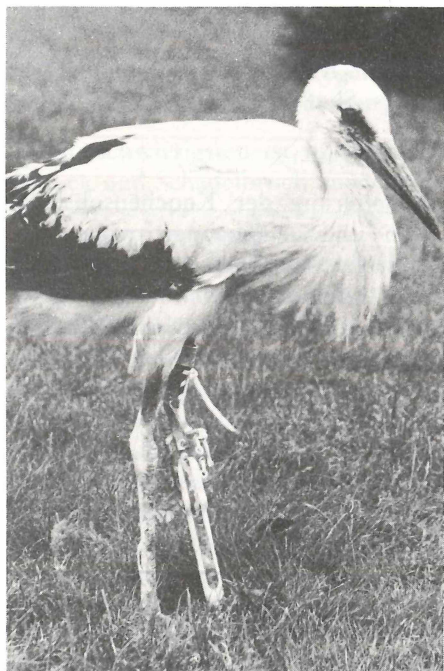
Abb. 57: In der Niedersächsischen Storch-Pflegestation Verden/Aller lebt ein Jungstorch mit einer Prothese, nachdem ihm das linke Bein unterhalb des Intertarsalgelenks amputiert werden mußte (Foto: G. Fiedler & A. Wissner, 22. 9. 1979).

Ist einer der Ständer unterhalb des Intertarsalgelenks abgetrennt, kann der Patient im Gehege durchaus weiterleben: Seit mehr als 3 Jahren brütet (!) in Kintzheim/Elsaß ein Weißstorch, von dessen rechtem Bein 8 cm fehlen. Für das Abfliegen und Landen reicht der gesunde Ständer allein aus; beim Gehen wird die Balance durch Flügelschlagen gehalten (A. BERNBECK mdl., Verf.). In Verden wird bei solchen Verletzungen eine Prothese verwendet (Abb. 57). Bei Abtrennung oberhalb des Intertarsalgelenks erscheint dagegen ein Einschläfern unumgänglich.

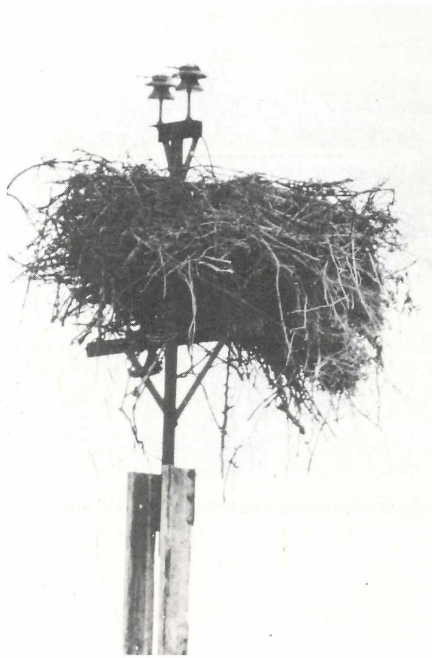
Abb. 74: Bewohntes Storchennest auf einem spannungslosen, andernfalls hochgefährlichen Mittelspannungsmast beim Bahnhof Arroyo-Malpartida, Prov. Caceres, Spanien, April 1978 (Foto: D. Haas).

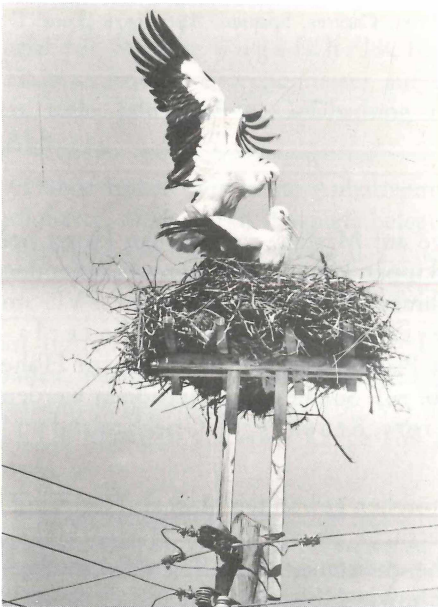
Abb. 76: Storchennest auf einer den Mastkopf überragenden hölzernen Unterlage in Eratinon im Nestos-Delta/Griechenland, 7. 4. 1979. Solche Konstruktionen verhindern Beschädigungen der Leiterseile und ein Abkippen des Nestes. Damit leisten die EVU in Makedonien und Thrakien einen erheblichen Beitrag zur Erhaltung des griechischen Weißstorchbestandes, da Masten die häufigsten Neststandorte geworden sind (Foto: G. Fiedler).

Problematisch ist die fehlende Unterlage auf Masten, weshalb ein Horst bei Sturm oder dem Nachgeben der Drähte abkippen kann. Dabei können außer den Störchen auch die Leiterseile Schaden nehmen. Deshalb handeln die EVU im eigenen Interesse, wenn sie die Mastnester mit stabilen Unterlagen versehen. Am geeignetsten sind Plattformen, die in ca. 60 cm Höhe über dem Mastkopf befestigt werden (Abb. 76). Solche Konstruktionen werden in Schleswig-Holstein, der DDR (ZÖLLICK 1975, KLUGE 1976), Griechenland und Ungarn erfolgreich verwendet.

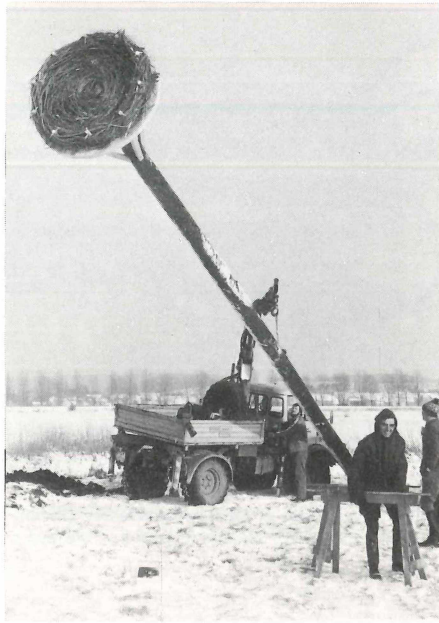
Abb. 78: Mehrere EVU stellen ausgediente Masten als Nisthilfen für Störche zur Verfügung. Nestbau durch die OVAG und die DBV-Gruppe Bingenheim im „Ried“ bei Echzell-Bingenheim/Hessen, 31. 1. 1976 (Foto: G. Fiedler).

Erwähnenswert ist, daß verschiedene EVU (u a. SCHLESWAG, RWE, EMR, OVAG sowie Unternehmen in der DDR und Ungarn) durch das Aufstellen ausgedienter Masten mit Nisthilfen dem Weißstorch zusätzliche Brutmöglichkeiten geschaffen haben (Abb. 78).

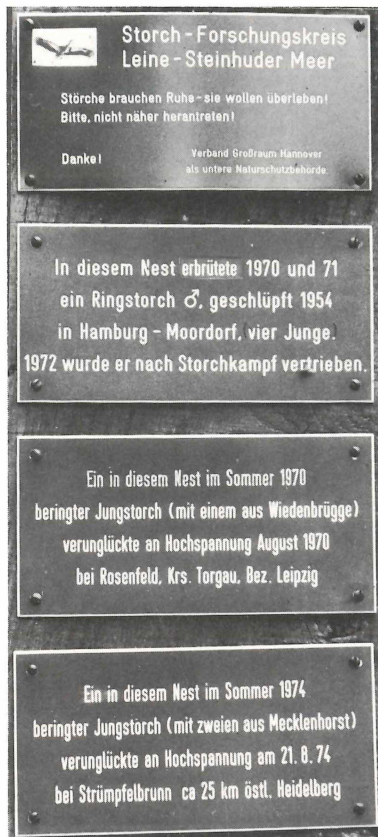
Abb. 82: Die Beringung bildet die Grundlage für die Erforschung der Lebensgewohnheiten wie auch der Todesursachen von Vögeln. Ringfunde beweisen, daß die meisten Verluste beim Weißstorch durch Stromschlag und Drahtanflug entstehen. Tafel des Storch-Forschungskreises Leine – Steinhuder Meer (B. LÖHMER) in Wunstorf-Luthe 1979 (Foto: G. Fiedler).

Erfahrungsgemäß werden fast ausschließlich beringte Störche gemeldet (Abb. 82), während die unberingten schon deshalb unbeachtet bleiben, weil der Finder nicht weiß, an wen er sich wenden soll. Würden solche Meldungen infolge eines Beringungsverbotes ausbleiben, erführe man von den meisten Verlusten
