## Vogeltod durch Drahtanflüge bei Hochspannungsleitungen

### Bird mortality from collision with conductors for maximum tension

Von René Heijnis

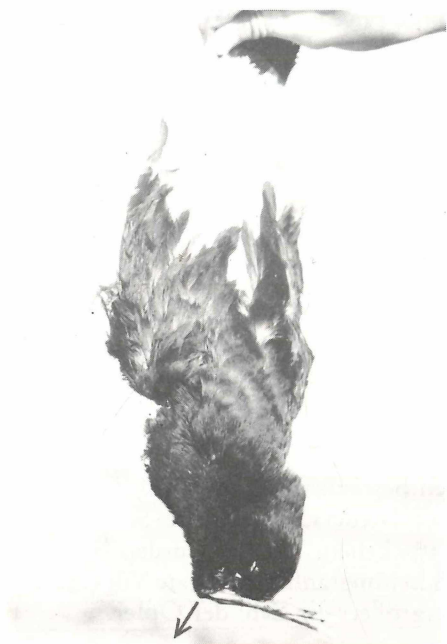
Abb. 86: Austernfischer *Haematopus ostralegus* als Drahtopfer. Der Austernfischer flog mit dem Schnabel, der brach, gegen die Leitung. Der Pfeil markiert die ursprüngliche Schnabelrichtung. Foto: R. Heijnis.

Die Wucht des Aufpralls kann so groß sein, daß der Schnabel bricht, wie wir es bei einem Austernfischer beobachteten, der direkt mit dem Schnabel gegen die Leitung flog (Abb. 86).

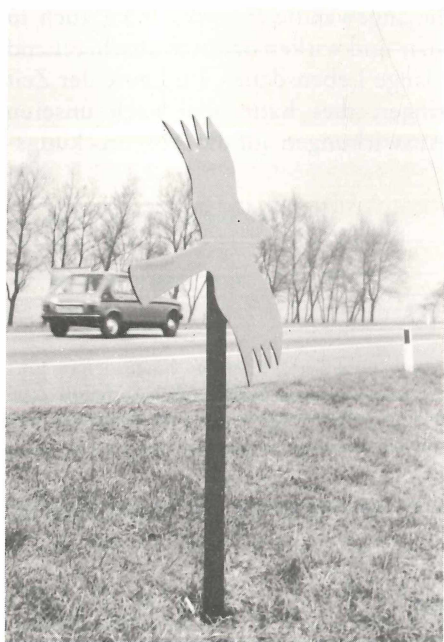
Abb. 96: Fluoreszierende Greifvogelsilhouette am Rande einer Schnellstraße. Foto: R. Heijnis.
