## **Das Mondseeufer: Strukturmerkmale – ökologische Funktionsfähigkeit – Renaturierung Vergleich 1995–2009**

BARBARA RITTERBUSCH-NAUWERCK

#### **The ecotone of Lake Mondsee (Austria): ecological structures and function. Comparison 1995–2009. Restoration measurements.**

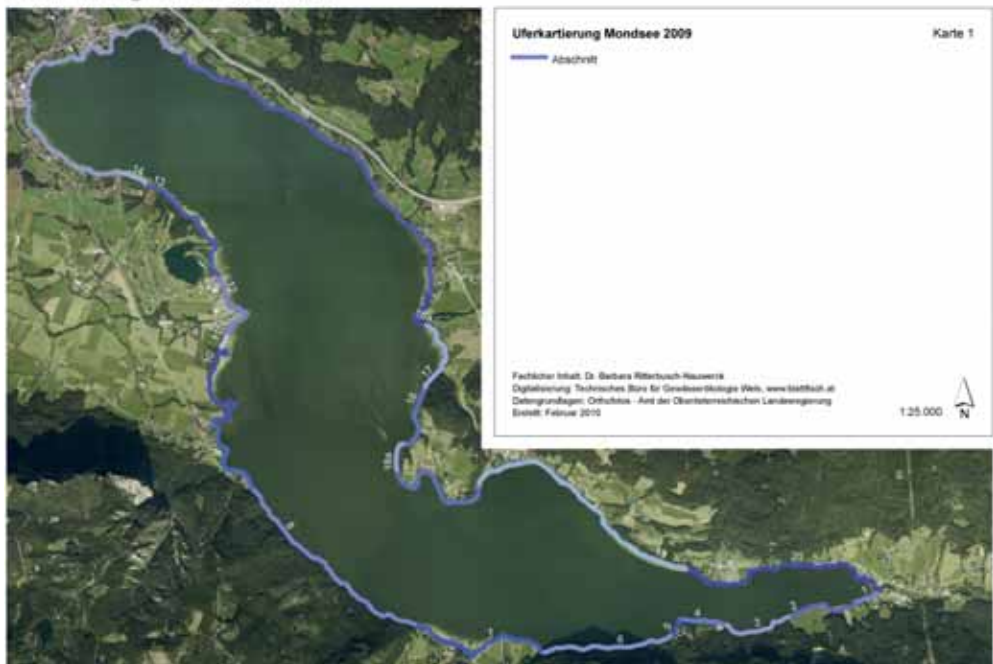
**Abb. 1:** Mondseeufer 2009: Einteilung in Uferabschnitte (Karte 1)

Aus der Verschiedenheit und Häufung der Strukturmerkmale ergibt sich die Einteilung des Ufers in verschiedene Abschnitte. Es zeigt sich, dass das Mondseeufer strukturell vielfältig ist. Die Gesamtlänge von 27,4 km wurde 2009 in 22 Uferabschnitte unterteilt. 1995 wurden es 20. Die für 2009 neuen Uferabschnitte wurden als 16a und 18a in die 1995er Ufer-einteilung eingefügt. Die Ufer-einteilung ist also im Wesentlichen dieselbe.
