Fischereiwirtschaft und Aquakultur

Klein-Wasserkraftwerke und die Restwassermenge Erfahrungsbericht eines leidgeprüften Fischereiberechtigten

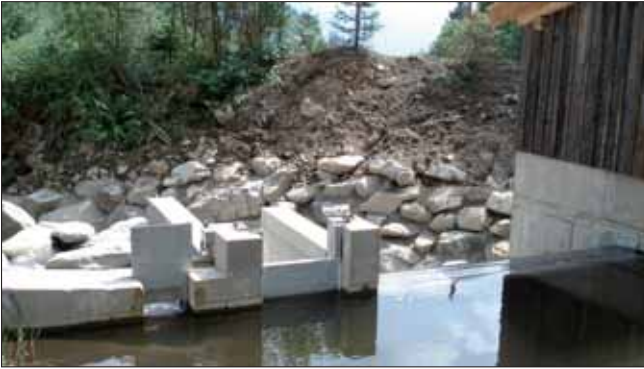
Abb. 1: Das in diesem Sommer gebaute »Tiroler Wehr« mit einem »Coanderrechen«, der angeblich besonders wartungsfrei sein soll. Ganz links im Bild der Wehrschütz mit der Öffnung für das Restwasser. Darüber der Blechkasten, in den die Schützentafel – elektrisch gesteuert – hochgezogen werden kann.

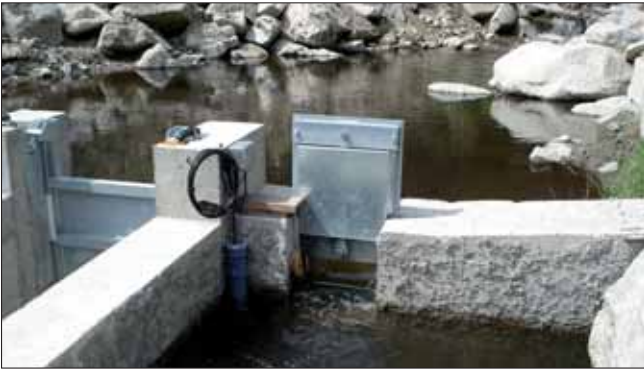
Abb. 2: Der Wehrschütz mit der Restwasser-Öffnung, vom Fischeaufstieg aus gesehen. Der Wehrschütz ragt 12 cm aus dem Blechkasten nach unten heraus. Die elektrische Leitung führt in den Blechkasten, in den die Schützentafel hochgezogen wird.

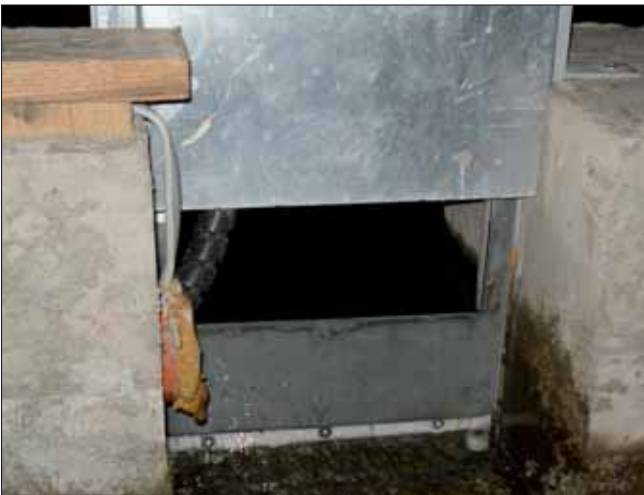
Abb. 3: Durch eine elektrische Vorrichtung ist der Wehrschütz in den Blechkasten hochgezogen worden (die große Schraube in der Mitte des Schützens ist verschwunden). Die Öffnung für das Restwasser wurde um 12 cm angehoben, in den Fischeaufstieg rinnt kein Wasser mehr!

Mit den Unterlagen meiner Überwachungstätigkeit versehen, ersuchte ich die zuständige Behörde um Überprüfung. Nachdem ein gemeinsamer Lokalaugenschein um 4 Uhr morgens meine Angaben bestätigt hatte, wurde meine Anzeige aufgenommen. Die Restwasserabgabe verläuft seitdem korrekt. Zusätzlich führte ich ein mehrstündiges Gespräch mit der Umweltschutzbehörde und warte nun auf Ergebnisse. Die Aufwendungen für die zeit- und schlafräuhende Überprüfung werde ich den KW-Betreibern anlasten.

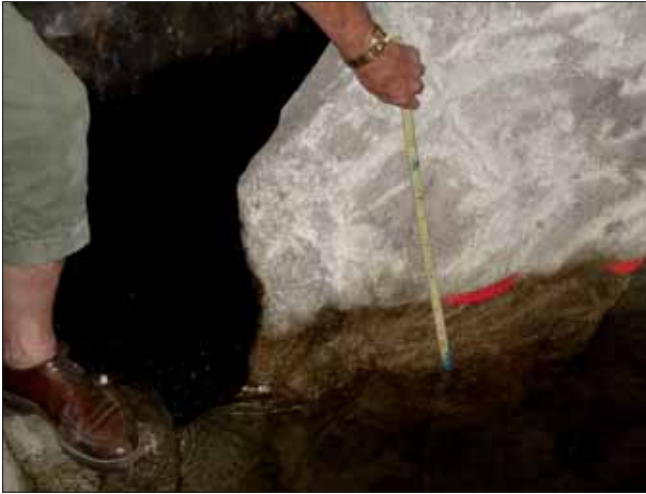
Es wurden mehrere Wasserstandspegel angelegt, der Wasserstand am Tag mit einem roten Strich und den Wasserstand nachts mit einem weißen Strich bezeichnet. Der Wasserstand sank regelmäßig um 12 cm (bei einer Soll-Wassertiefe an »Pessimistellen« von 15 cm!). Aus dem Absinken des Wasserstandes bei Nacht resultierte daher eine Wassertiefe von nur mehr 4 (!) bis 10 cm an vielen Stellen des Baches.

Abb. 4: Messung in der Nacht: Das Wasser beim Pegel im Fischaufstieg ist um 12 cm abgesunken.

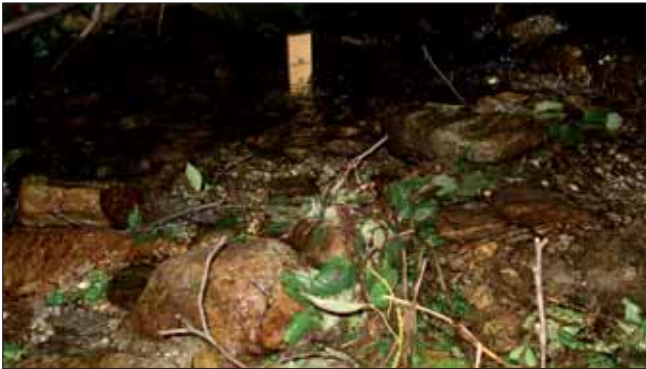
Abb. 5: Im Bachverlauf wurden an mehreren Stellen einfache Pegel angebracht. An den Pegeln zeigte sich das Resultat der Manipulation am Wehrschütz, der gegen 21.30 Uhr auf »Nacht« und gegen 5.10 Uhr auf »Tag« verändert wurde. Alle Fotos vom Verfasser

Es hatte einige Tage (Nächte!) gedauert, bis ich die zeitgenaue Regelmäßigkeit der Wasserreduzierung klar feststellen konnte. Mittels Kamera, die Datum und Uhrzeit aufzeichnet, schoss ich ca. 200 Beweisfotos und stellte letztendlich per Messungen mit einem Messstab die oben beschriebene Reduzierung der Restwassermenge fest. Das Restwasser ist laut Wasserrechtsbescheid »ganzjährig und technisch gesichert« über die Fischwanderhilfe abzugeben. Das Restwasser fließt durch eine rechteckige Öffnung in der Schützentafel. Raffinierterweise ist dieser Schütz elektrisch zu steuern, so dass die gesamte Tafel gehoben werden kann. Die Abflussöffnung in der Schützentafel verändert sich nicht in der Größe – auf einen kurzen Blick scheint daher alles in Ordnung zu sein. Da aber die ganze Tafel samt Abflussöffnung hochgefahren wird, reduziert sich die Restwassermenge. Die Steuerung der Schützentafel erfolgt wahrscheinlich über eine Zeituhr oder einen Dämmerungsschalter; Genauer wird die Behörde feststellen. Durch diese sichtlich geplante Manipulation wurden dem Bach mehr als zwei Drittel der ohnehin minimalen Restwassermenge entzogen, d. h. dass dem Bach während der Nacht nur mehr zehn Liter in der Sekunde zur Verfügung standen.
