# Fischereibiologie und Aquakultur

## Fallbeispiele von Problemen durch eindringende Fischotter (*Lutra lutra*) bei fix eingezäunten Fischteichen und Hälterbecken. Tipps zur Vermeidung von Schwachstellen

GÜNTHER GRATZL

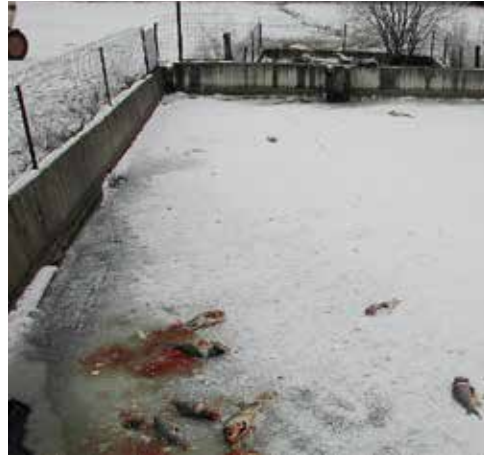
**Abbildung 1:** In einer Nacht legte hier ein Fischotter 23 Stück Speisekarpfen aufs Eis  
(© BAW-Ökologische Station Waldviertel)

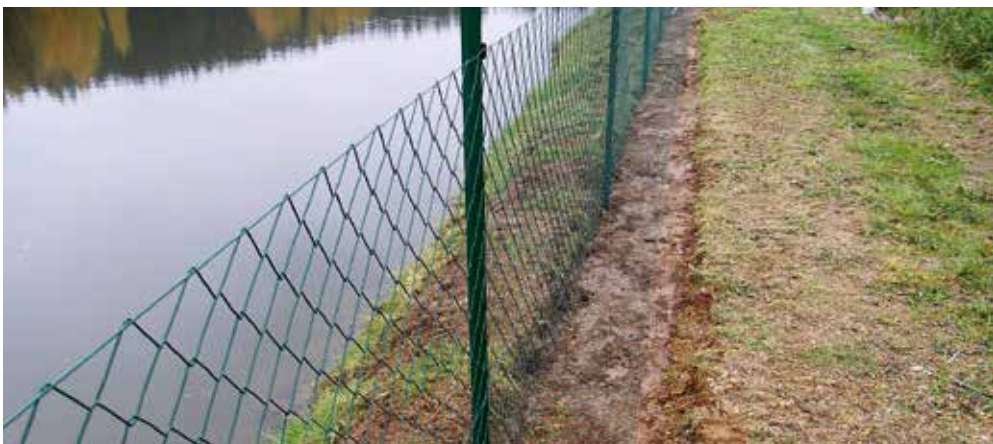
**Abbildung 2:** Der ca. 25 cm nach außen umgeknickte Maschendrahtzaun in der vorgebaggerten Künette (© Günther Gratzl)

Verwendet wurde in diesem Fall ein punktgeschweißter vorgespannter Fixzaun mit einer Gesamthöhe von 152 cm und einer Maschenweite von 60 x 60 mm. Zuerst wurde mittels eines Minibaggers eine etwa 5 – 10 cm tiefe Künette ausgehoben und dabei gleichzeitig versucht die Bodenunebenheiten auszugleichen. Der Zaun wurde an der Unterseite ca. 25 cm rechtwinkelig nach außen umgebogen und in der seichten Künette aufgestellt (Abb. 2). Ein vorgespannter Zaun erfordert ein weitgehend ebenes Gelände. Der in der Künette aufgestellte Zaun ist anschließend gut 10 cm hoch mittels Vorabsiebmaterial 0/32 aus gebrochenem Schotter (Grädermaterial) eingeschüttet und verdichtet worden (Abb. 3). Durch das Umbiegen ergibt sich somit eine Gesamthöhe von rund 125 cm über der verdichteten Sohle. Als zusätzliche Absicherung gegen das Überklettern wurde der Zaun an der Außenseite knapp unter der Oberkante mit einer nahe am Zaun befindlichen Elektrolitze umspannt. Durch die gewählte Zaunhöhe in Kombination mit der abschließenden Elektrolitze sollte der Schutz auch in durchschnittlichen Wintern gegeben sein.

Beim Aufstellen eines ottersicheren Maschendrahtzaunes haben sich in der Praxis 2 Methoden bewährt. Die eine Möglichkeit, der Zaun wird senkrecht mindestens 30 cm tief in den Boden eingegraben und anschließend die Graberinne mit schottrigem Material zugeschüttet. Oder die zweite von mir probierte Version, der Zaun wird auf einer Breite von ca. 25 – 30 cm nach außen umgeknickt und ebenfalls einige cm tief eingegraben und wiederum die Graberinne mit schottrigem Material aufgefüllt. Dieses schottrige Material verdichtet sich relativ gut und erschwert gleichzeitig dem Otter das Durchgraben.

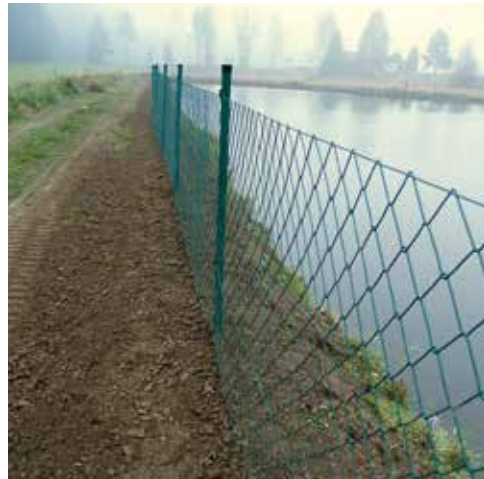
**Abbildung 3:** Detailansicht der fertigen Einzotterung mittels Vorabsiebmaterial 0/32 aus gebrochenem Schotter (Grädermaterial). Dieses Material lässt sich gut verdichten und bildet mit dem nach außen umgeknickten und eingeschütteten Zaun eine sichere Barriere gegen das Eindringen (© Günther Gratzl)
