Aktueller Wissensstand zum Sterlet (*Acipenser ruthenus* Linnaeus, 1758) in Österreich. Teil 2: Gefährdungsursachen – Verlust und Fragmentierung des Lebensraums

CLEMENS RATSCHAN | GERALD ZAUNER
ezb-TB Zauner GmbH | Marktstraße 35, A-4090 Engelhartzell

Part 2: Habitat loss and fragmentation.

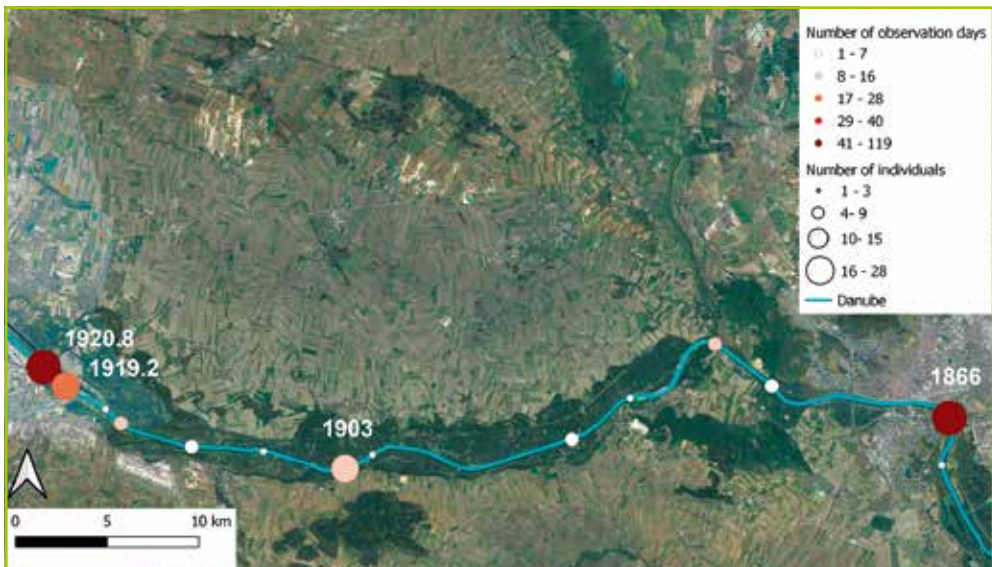
Abb. 3: Beobachtungstage und Individuenzahl entlang der Strecke östlich von Wien. Zahlen: Strom-km der Hydrophone.

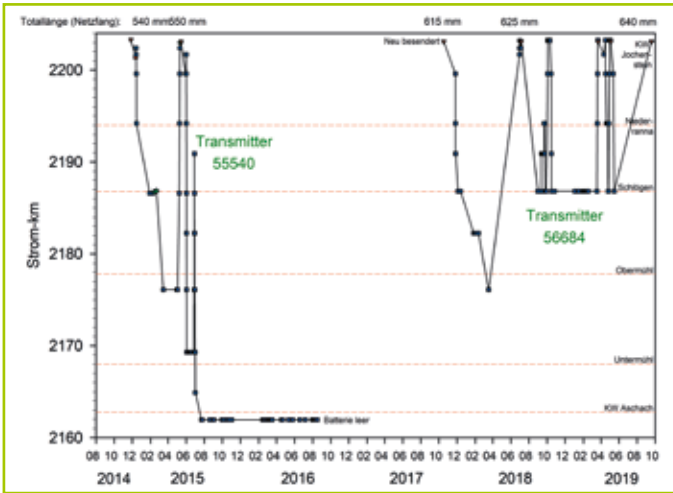
Abb. 4: Chronologie der Fänge und Detektionen eines Sterlets mit bemerkenswerter Lebensgeschichte, die einen Ab- und Aufstieg am Kraftwerk Aschach sowie mehrfache Wiederfänge am Kraftwerk Jochenstein beinhaltet.

Ein Sterlet mit 540 mm Länge wurde im November 2014 gefangen und mit einem Kombitransmitter besondert (ID 55540; 18 Monaten Lebensdauer). Der Fisch wanderte im Juli 2015 über das Kraftwerk Aschach flussab und wurde dabei nahtlos von allen passierten Hydrophonen registriert (Abb. 4). Letztmalig wurde der Transmitter im August 2016 im Unterwasser des Kraftwerks Aschach geortet, in den Folgemonaten endete die Lebensdauer der Batterie.

Das Tier wurde im Oktober 2017 in Jochenstein wiedergefangen und anhand seines PIT-Codes erkannt. Es hat also eine erfolgreiche Rückwanderung über das Kraftwerk Aschach stromauf durchgeführt, was nur über die Schleuse erklärt werden kann. Es wurde eine Röntgenaufnahme angefertigt, die bestätigte, dass der inaktive Kombitransmitter noch vorhanden war (siehe Abb. 5). Der Sterlet wurde nach der Entlassung mit einem neuen Transmitter (ID 56684) noch bis Mai 2019 vielfach registriert und mehrfach wiedergefangen (letztmalig am 26. 9. 2020 mit 665 mm Totallänge).

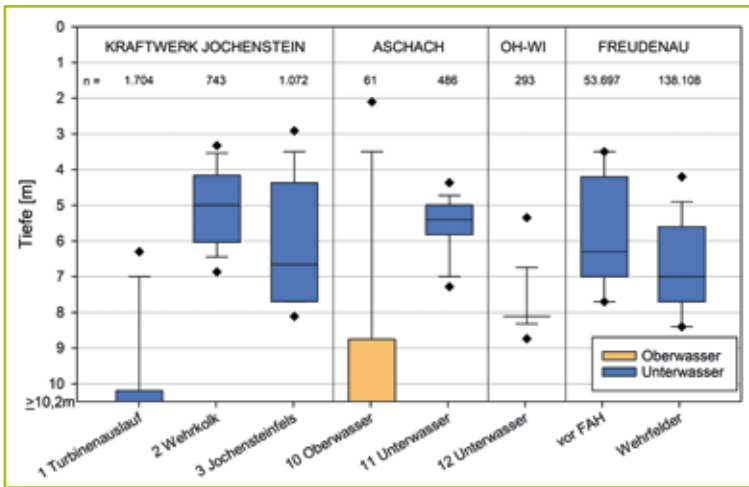
Abb. 7: Aufenthaltstiefe von Sterlets im Ober- und Unterwasser von vier Donaukraftwerken anhand von Sensortransmittern. Raute: 95 % Quantil. n .. Zahl der Detektionen mit Drucksignal.

Zwei der Hydrophone wurden über mehrere Jahre im unmittelbaren Unterwasser des Kraftwerks Jochenstein betrieben (siehe Abb. 6), ein weiteres beim Jochensteinfelsen ca. 500 m flussab. Anhand der von den Sensortransmittern übermittelten Daten über die Aufenthaltstiefe der Sterlets lassen sich Rückschlüsse über deren Verhalten im Kraftwerksunterwasser ziehen (Abb. 7).

Im Unterwasser der stromab folgenden Kraftwerke Aschach (Hydrophon 11) und Ottensheim-Wilhering (Hydrophon 12) wurde eine geringere Zahl von Signalen erfasst, die von aus dem Stau Aschach abgewanderten Sterlets stammten. Die Hydrophone lagen dort weiter flussab der Kraftwerke (ca. 650 bzw. 1.200 m). Die dort empfangenen Sensordaten spiegeln den in Stauwurzeln üblichen, tiefen Aufenthalt der Fische wider. Ein Aufenthalt in weniger als 4 bzw. 5 m Tiefe wurden wiederum so gut wie nie aufgezeichnet (Abb. 7).

Die aufgezeichneten Signale zeigen, dass sich Sterlets – so wie auch in anderen Abschnitten der untersuchten Staue – im kraftwerksnahen Oberwasser Aschach so gut wie ausschließlich in tiefen bis sehr tiefen Bereichen aufhielten (siehe Abb. 7, Hydrophon 10). Der unterste Stau-

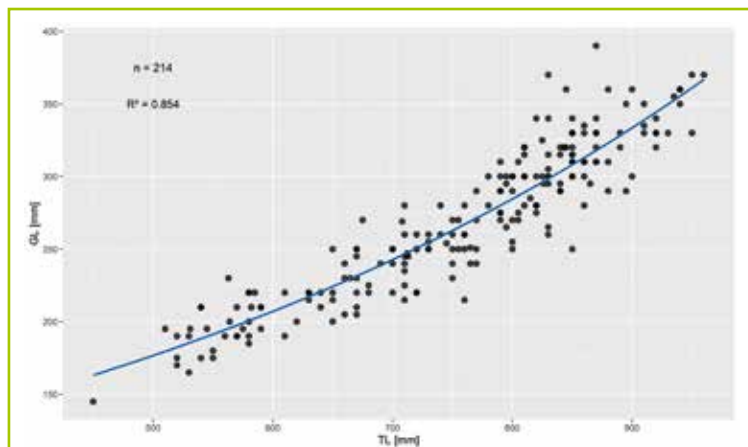
Abb. 9:
Körperumfang
(Girth Length, GL)
von Sterlets in
Abhängigkeit von
der Körperlänge
(Totallänge, TL).

Im Rahmen des Monitorings im Abschnitt ÖW sowie flussab von Gabčíkovo wurde der Körperumfang von 214 Individuen (TL: 450–960 mm) mittels eines Maßbandes hinter der Pectoralis vermessen. Die gemessenen Körperumfänge von etwa 130–390 mm (*Abb. 9*) ergeben demzufolge einen Körperdurchmesser von etwa 40–130 mm (Durchmesser = Umfang / π). Mittels der Formel für den Sterlet in Ebel (2024) ergibt sich für dieses Längenspektrum eine Körperbreite zwischen 50 und 106 mm. Eine wesentliche Wirkung des Einlaufrechens als mechanische Barriere ist bei der bei Donaukraftwerken üblichen lichten Weite von 150 mm daher nicht zu erwarten.

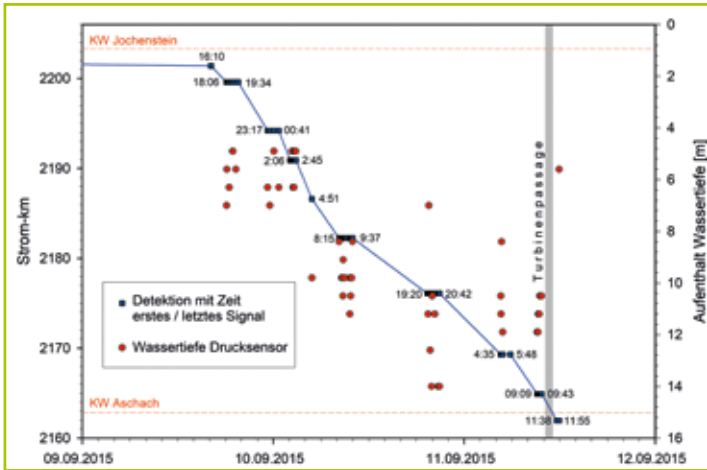
Abb. 10: Durch Telemetriedaten dokumentierter Fall der Abwanderung eines Sterlets (ID 56164) durch die Turbine am KW Aschach. Dieses sehr mobile Tier war ein Monat zuvor aus dem Stau in die Stauwurzel flussauf gewandert, und passierte am 10.–11. 9. den gesamten Stau sowie das Kraftwerk flussab.

bereich Aschach wird von Sterlets wenig als Dauer-Lebensraum genutzt, daher ist die Zahl von empfangenen Signalen ($n = 61$) hier gering und stammt den Wandermustern zufolge zu einem großen Teil von Tieren, die rasch durch den Empfangsbereich geschwommen sind (Beispiel siehe *Abb. 10*).

Bei fünf Sterlets wurden nach einer Kraftwerkspassage nur mehr sehr kurz Signale im Unterwasser registriert. Im Fall des in *Abb. 10* dargestellten Fisches wurden beispielsweise nach der Passage des KW Aschach nur mehr zwei Signale registriert. Dieses Exemplar wanderte bei Niederwasser ($Q < 1.000 \text{ m}^3/\text{s}$) mit einer Geschwindigkeit von im Mittel ca. 0,3 m/s zwei Tage lang durch den gesamten Stau Aschach stromab, wobei die Druckdaten eine ansteigende Wassertiefe anzeigen. Es handelt sich also zweifellos um eine aktive Wanderung, und kein Abtreiben eines toten oder moribunden Exemplars. Die Zeitdifferenz zwischen der letzten Ortung im Oberwasser und der ersten Ortung im Unterwasser gibt keine Hinweise auf Verzögerungen, die durch ein Suchverhalten oder das Auffinden des Abstiegswegs über die Schleuse auftreten würden. Der Sterlet war offensichtlich hoch abstiegswillig und hat ohne Zeitverzögerung den Weg durch eine Turbine gewählt.

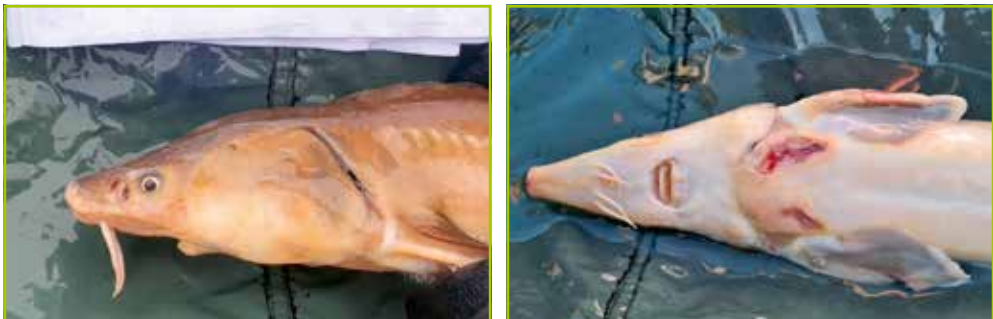
Abb. 11: Links: Durch mechanische Einwirkung gekapptes und verheiltes Rostrum (σ , TL 670 mm). Rechts: Mechanische Abrasionen an Knochenstrukturen von Rostrumspitze, Kehlblatten, Pectoralis und Ventralis (φ , TL: 710 mm). Beide Sterlets wurden flussab KW Freudenua gefangen.

Anekdotische Beobachtungen deuten darauf hin, dass bei der Passage von Donaukraftwerken bei Sterlets tatsächlich Verletzungen auftreten. So wurden bei Netzbefischungen ÖW mehrfach Tiere mit Schäden an der verknöcherten Struktur, wie zum Beispiel gekapptem Rostrum, starken Abschürfungen der an den verknöcherten Flossenstrahlen von Pectoralis und Ventralis sowie im Kehlbereich festgestellt (Abb. 11).

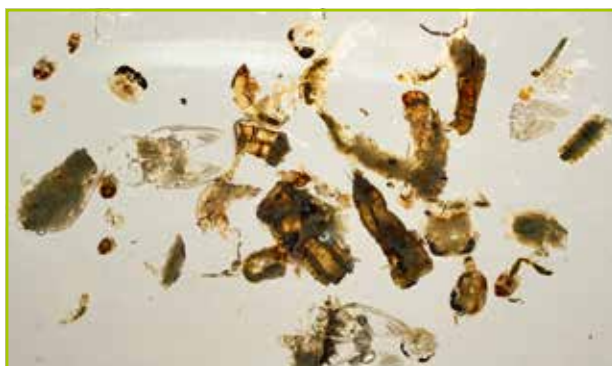
Abb. 12:

Mageninhalt eines Sterlets (TL = 605 mm; 3. 9. 2019) aus dem Unterwasser KW Jochenstein: Vorwiegend Ephemeroptera und Trichoptera sowie einzelne Diptera (Simuliidae, Chironomidae, Tipulidae).
