# Erfahrungsbericht zum Schutz von Mehlschwalben *Delichon urbicum* und Rauchschnalben *Hirundo rustica*

SCHULDES, Y. (2020): Erfahrungsbericht zum Schutz von Mehlschwalben *Delichon urbicum* und Rauchschnalben *Hirundo rustica*. Otis 27: 87–94.

SCHULDES, Y. (2020) Report on experiences with conservation of the Common House Martin *Delichon urbicum* and the Barn Swallow *Hirundo rustica*. Otis 27: 87–94.

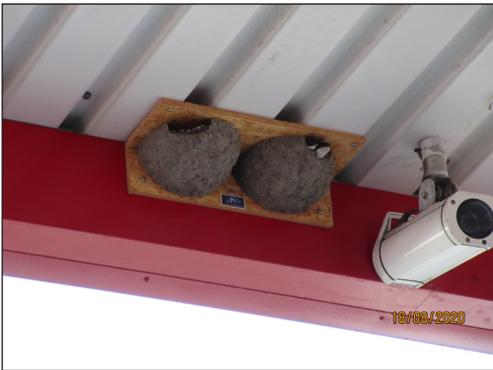
**Abb. 1:** Rechtzeitig erfolgter Ersatz – leider noch nicht endgültig richtig, da die Kunstnester nicht reinigbar. Es wurde nicht bedacht, über den Kameras zu vergrämen, daher ist dort mit neuen Naturnestern zu rechnen.

*In this instance, no thought was given to a deterrent above the cameras. New natural nests can be expected, unfortunately still not finally in the right position, as they cannot be cleaned out. Foto: Y. Schuldes.*

Beispielhaft möchte ich dies aus dem Landkreis Oberhavel (OHV) darstellen. Seit Jahren werden dort die Nester der Mehl- und Rauchschnalben dokumentiert, aktuell sind es 1547. Von Mehlschnalben konnten 1138 an 80 Standorten und von Rauchschnalben 409 an 40 Standorten festgestellt und überwiegend auch fotografisch festgehalten werden. An Tankstellen treten immer wieder Probleme auf, die aber lösbar sind (Abb. 1).

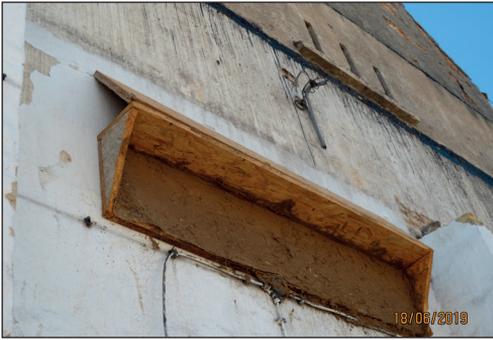
**Abb. 2:** Schwalbenbrett.  
*Swallow board.* Foto: Y. Schuldes.

Das **Schrägdach** (Abb. 2) sollte nach diesen Maßgaben gearbeitet sein und optimalerweise aus langlebigem Material gefertigt sein:

- Schrägdach, was ein Vordach imitiert, bis zu 30 Grad nach unten geneigt (als Schutz vor Prädatoren, Wetter)
- Schrägdachtiefe 25 bis 30 cm
- durchgehend über die Breite am Giebel
- mit saugfähigem Rauputzstreifen, durchgehend, direkt unter der Schräge bis zum Dachbeginn, mind. 20 cm hoch
- hitzegedämmt bei Südlage- Anbringung in Höhe der 3. oder 4. Etage
- förderlich ist zusätzlich eine 2 cm tiefe Leiste im Abstand von 15 cm zum Dachansatz der Dachschräge, damit erhalten Mehlschnalben eine gute Grundlage für die eigenständige Nestanlagen (Abb. 3).

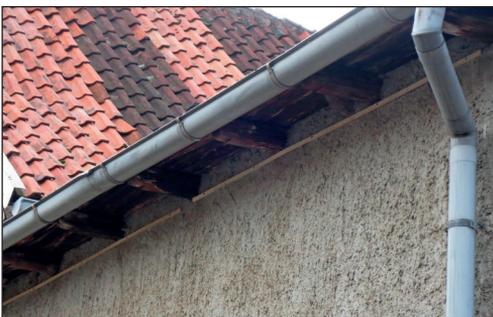
**Abb. 3:** Zusätzlich sinnvolle Hilfsleiste.  
*Sensible additional assistance.* Foto: Y. Schuldes.

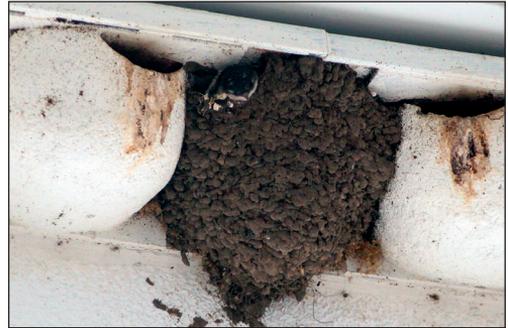
**Abb. 4:** Naturnest zwischen Kunstnestern.  
*Natural nest between artificial ones.* Foto: Y. Schuldes.

**Kunstnester** spielen beim Schwalbenschutz, insbesondere bei der Wiederansiedlung, eine wichtige Rolle. Um die Schwalben nach der Sanierung wieder an ihren alten Standort zu locken, ist es je nach Größe der betroffenen Kolonie hilfreich, nur wenige Kunstnester anzubringen. Sie erfüllen die Funktion einer Anlockung: Sie werden mit großer Wahrscheinlichkeit sofort angenommen und animieren weitere Brutpaare, am hergerichteten Rauputzstreifen zu bauen (Abb. 4).

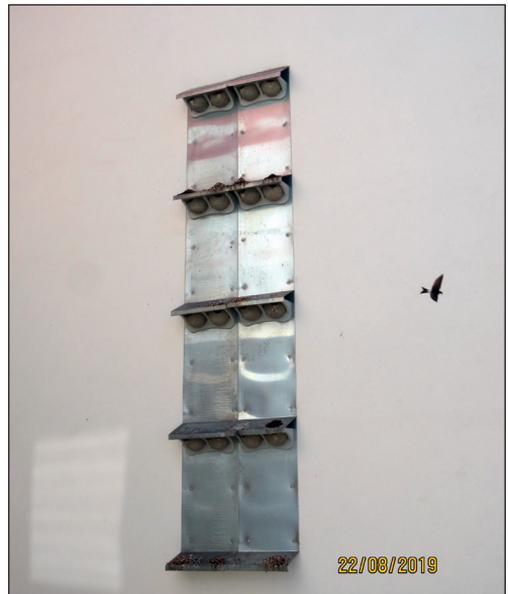
**Abb. 5:** Diese Maßnahme als beispielhafte Kompensation der WoBa Oranienburg befindet sich in ca. 8 m Höhe an einem frisch sanierten Wohnblock.

*This measure, as exemplary compensation by the Oranienburg housing association, is at a height of some 8 m on a newly refurbished block of flats.* Foto: Y. Schuldes.

Beispiel für den Einsatz der Klangattrappe an einem Wohnblock der Wohnungsbaugesellschaft Oranienburg (Abb. 5): Während der Anbringungspause der Nisthilfen wurden diese mit einer Klangattrappe beschallt und sind sofort angenommen worden. Neben wurden die Balkone, unter denen früher Mehlschwalben brüteten, entfernt. Der Bauarbeiter war bei den fortgeführten Arbeiten besonders vorsichtig, da eine Mehlschwalbe nicht mehr aus dem Nest wich. 2019 wurden 14 von 16 Kunstnestern angenommen. Eine Reinigung ist in Planung. Die Metallvariante ist allerdings wegen der Überhitzungsgefahr nur an Nord- und Ostfassaden anzuwenden.

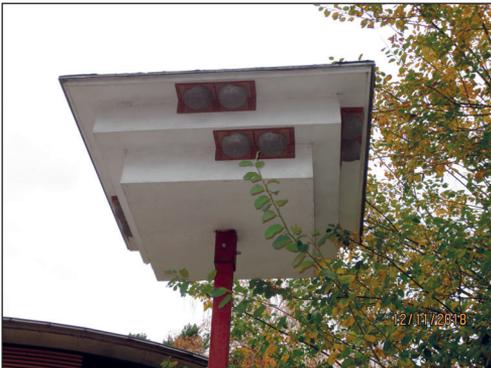
**Abb. 6:** Schwalbenhaus für Mehlschwalben als Ersatz an einem Krankenhausbäude direkt neben diesem – es wurde nicht angenommen. Hauptgrund ist möglicherweise der große Höhenunterschied zum früheren Niststandort. Außerdem ist das Haus zu stark zugewachsen.

*A replacement nest house for House Martins on a hospital building. It was not accepted, probably because of the great difference in height to the previous nest location. Additionally, the building is too overgrown. Foto: Y. Schuldes.*

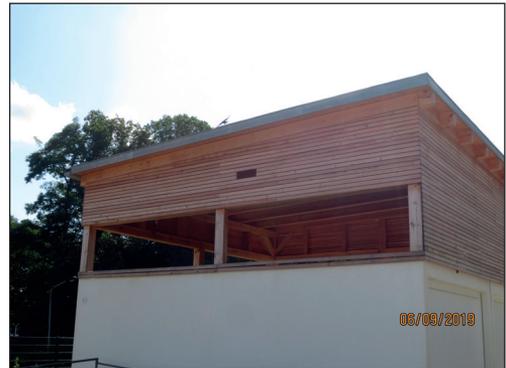
**Abb. 7:** Diese Form eines Rauchschalbenbrutersatzes wird gegenwärtig getestet. Einen Brutnachweis gab es bereits zwei Wochen nach Fertigstellung.

*This type of Barn Swallow nest aid is currently being tested. The first evidence of breeding was recorded two weeks after completion. Foto: Y. Schuldes.*

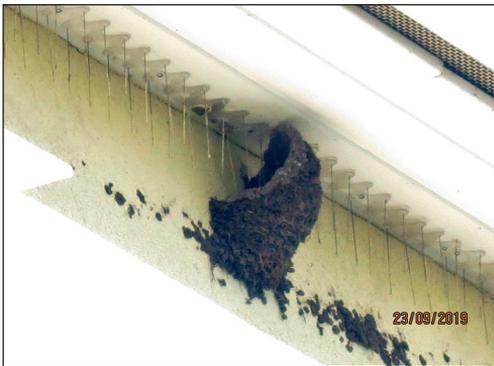
**Abb. 8:** Gefährliche Vergrämungsmaßnahme. *Dangerous deterrent measures.* Foto: Y. Schuldes.

Als gut gemeinte Ersatzmaßnahme werden oft *viele* Kunstnester angebracht. Wird dabei der Rest der Fassade mit Vergrämung versehen, hat dies unter Umständen fatale Folgen für die Schwalben (Abb. 8). Von Spikes als Vergrämung wird dringend abgeraten, da sich die Schwalben daran verletzen können. Außerdem werden Kinder bei diesem Vorbild nicht gerade zu verständigen Tierfreunden heranwachsen.

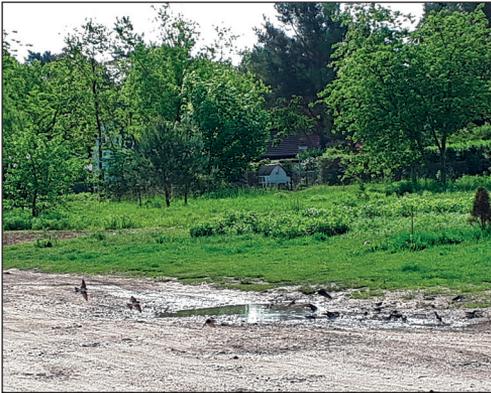
**Abb. 9:** Angenommene Lehmputze.  
*An accepted clay puddle.* Foto: F. Münzner.

Entstehen nach Anbringen von (wenigen) Kunstnestern keine natürlichen Nester, liegt es höchstwahrscheinlich an der früher vorhandenen, nun fehlenden Lehmquelle und es sollte geprüft werden, wo sich diese befand und ob sie evtl. zeitgleich versiegelt wurde. Adäquater Ersatz in Form einer Lehmputze sollte dann umgehend wieder hergestellt werden. Generell sollte bei Notwendigkeit von Ersatzmaßnahmen stets die Umgebung begutachtet werden, um so evtl. in der Nähe befindliche Quellen für Nistmaterial ausfindig und geltend zu machen. Bei fehlender natürlicher Wasserstelle, wie Teich, Fluss o. ä., ist als Kompensationsmaßnahme eine Lehmputze auf freier Fläche herzustellen. Darunter ist eine flache Vertiefung im Erdreich zu verstehen – ein Quadratmeter ist ausreichend. Eine Teichfolie, in der Mitte der Putze mit maximal 6 cm Tiefe verlegt und mit Lehm, Ton oder Mergelgemisch gefüllt, verhindert das Versickern des Wassers. So entsteht durch Verdunsten eine ausreichende Schlammfläche. Am Einfachsten ist, vorhandene Pfützen mit klebendem Boden Grund zu wässern (Abb. 9). Kanten, hinter denen sich Katzen unbemerkt anschleichen könnten, sind zu vermeiden.

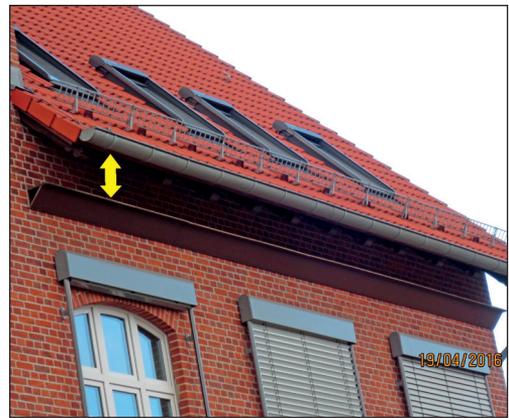
**Abb. 10:** Ausreichend Abstand zwischen Traufe und Kotbrett ist zu beachten.

*It is essential to ensure that there is adequate distance between the eaves and the droppings board.* Foto: Y. Schuldes.

- Für den Abstand zwischen Traufe und Kotbrett (Abb. 10) sollten mindestens 40 cm eingeplant werden. Schließt es zu dicht an die Traufe an, nehmen die Schwalben die Nester ggf. nicht mehr an.

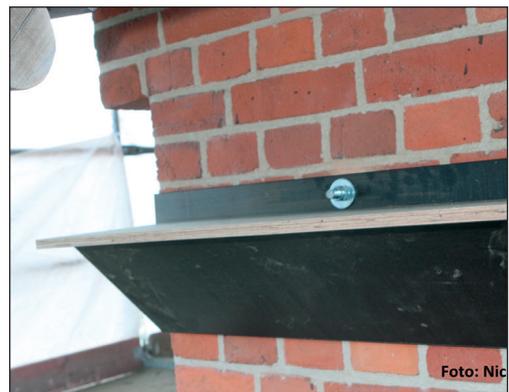
**Abb. 11:** Stabilisierung unter dem durchgehenden Kotbrett.  
*Stabilisation beneath the continuous droppings board.* Foto: N. Fienke.

- Kotbretter sollten durchgehend sein, da noch weitere Nester entstehen können.
- Wasserfestes Material, evtl. Metall hat sich als praktisch erwiesen.
- Zur Stabilisierung des Kotbrettes wird eine Schräge direkt darunter empfohlen (Abb. 11).

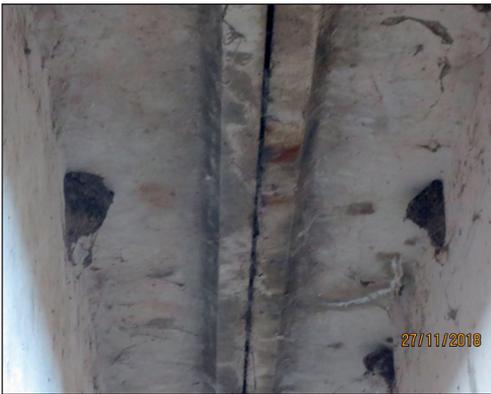
**Abb. 12:** Niststätten an einer Autobahnbrücke bei der Erstbegehung im Frühjahr - links im Bild Mehl-, rechts Rauchschwalben; außen waren nur noch Reste der Niststätten vorhanden.

*The first spring visit to nest sites on a motorway bridge. Left House Martin, right Barn Swallow. Outside, only the remains of the nests existed.* Foto: Y. Schuldes.

Als häufige Standorte für Mehl- und Rauchschwalben sind Brücken zu nennen. Deshalb sollte jede Brücke kontrolliert werden, insbesondere bei Bekanntwerden von Brückenum-/neubauten. Im Landkreis OHV haben Rauchschwalben sogar unter einem kleinen Wehr Nester gebaut. Unter einer Autobahnbrücke, für die ein Ersatzneubau geplant war, brüteten Rauch- und Mehlschwalben außer- und innerhalb der Brückenträger (Abb. 12).

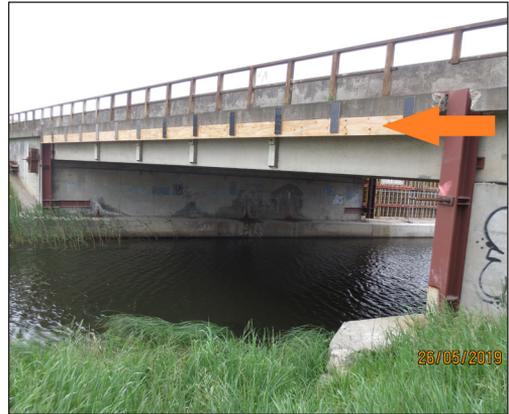
**Abb. 13:** An einer Autobahnbrücke angebrachtes Schutzbrett.

*A protective board affixed to a motorway bridge.* Foto: Y. Schuldes.

Hier war ein Ersatzkonzept erforderlich. Durch den nach der Brückenerneuerung identisch gebliebenen Niststandort sowie durch die Verlegung des Baubeginns auf außerhalb der Brutzeit wurde weder eine Umsiedlung noch ein Anlocken notwendig. Als vorübergehende Ersatzmaßnahme wurde am Außenrand der Brücke lediglich die Anbringung eines Schutz Bretts empfohlen (Abb. 13).

In der Mittelfuge wurden ein Brett als vorübergehender Ersatz für das zurückgebaute Brückenbauwerk und ausreichend Kunstnester – nach innen weisend – angebracht (Abb. 13). Die Rauchschwalben nahmen vier Nester davon an. Die Mehlschwalben bevorzugten den Eigenbau ihrer Nester hinter dem Schutz Brett (Abb. 14).

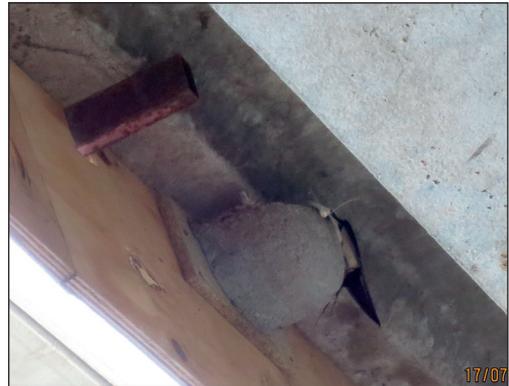
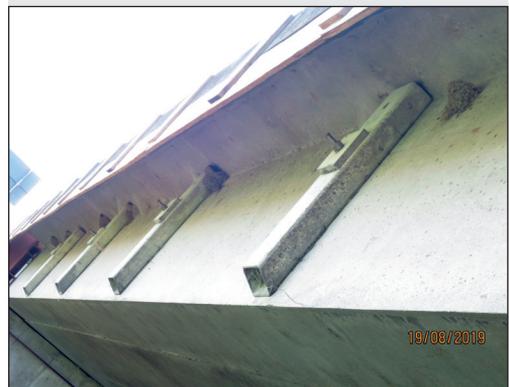
**Abb. 14 und 15:** Neubauten von Mehl- und Rauchschwalben hinter innerem und äußerem Schutzbrett.

*Newly constructed House Martin and Barn Swallow nests behind a protective board.* Foto: Y. Schuldes.

Im Ergebnis dieser Ersatzmaßnahme gab es bei den Rauchschnalben von ursprünglich zwölf festgestellten Niststätten acht aktive Nester (davon zwei neu hinter dem Schutzbrett gebaut, eines in einem halb hergerichteten der Mehlschnalbe, ebenfalls hinter dem Schutzbrett, ein neu gebautes am Widerlager sowie vier angenommene Kunstnester an der Mittelfuge) mit jeweils mindestens einer Brut. Bei den Mehlschnalben gab es von ursprünglich acht festgestellten Niststätten fünf neue hinter dem Schutzbrett mit jeweils mindestens einer Brut. Die Bauarbeiten konnten während der Brutzeit problemlos und ohne Brutausfall fortgeführt werden. Im Oktober waren die Niststätten hinter dem Schutzbrett noch immer unversehrt. Als endgültige Schutzmaßnahme erhielten die Stahlbetonträger an der Oberkante einen Rauputzstreifen (Abb. 16), der den Niststätten dauerhaften Halt gewährleistet sowie insgesamt nur drei Kunstnester als Initialnester.

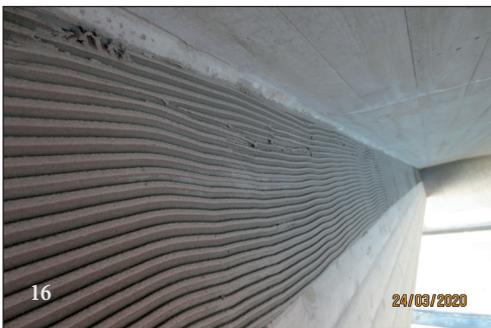
**Abb. 16:** Manuell angebrachter Rauputzstreifen am oberen Rand der Stahlbetonträger.

*Rough cast plaster strips affixed by hand to the upper edge of the steel girder.* Foto: Y. Schuldes.

Erst mit den Jahren erhalten die Träger durch Wetter und Schmutzpartikel eine rauere Struktur, an der Nester besser halten. Über viele Jahre haben sich durch oftmaliges Abfallen der Nester strukturgeprägte Ränder gebildet – diese bieten neuen Nestern besseren Halt. Um diesen Kreislauf nicht erst wieder von vorn beginnen zu müssen, ist es bei Brückensanierungen von grundlegendem Vorteil, raue Putzstreifen anzulegen.

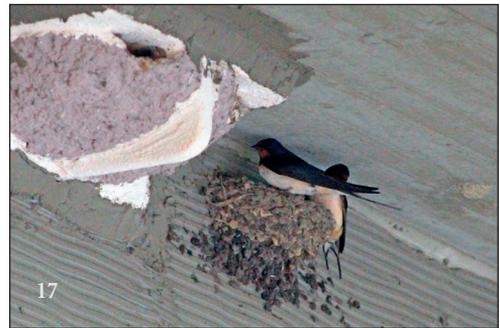
**Abb. 17:** Mit Rauputz befestigte Doppelniststätte für Mehlschnalben und eine Niststätte für Rauchschnalben. *A double nest aid for House Martins and a nest box for barn Swallows affixed with rough cast plaster.* Foto: Y. Schuldes.

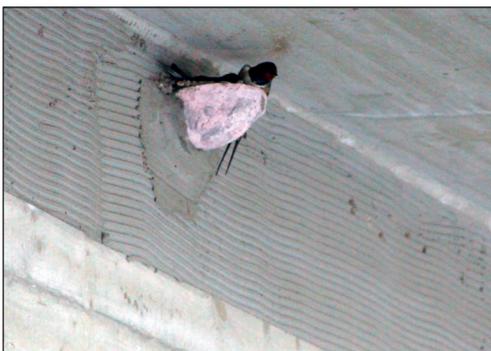
**Abb. 18:** Bei der Begehung am 24.04.2020 war das Kunstnest der Rauchschnalben bereits besetzt.

*The artificial Barn Swallow nest was already occupied when visited on 24.04.2020.* Foto: Y. Schuldes.
