# Translozierung von alter Bausubstanz am Beispiel der alten Mesnerkeusche in Kraig<sup>1</sup>

Johann Schwertner

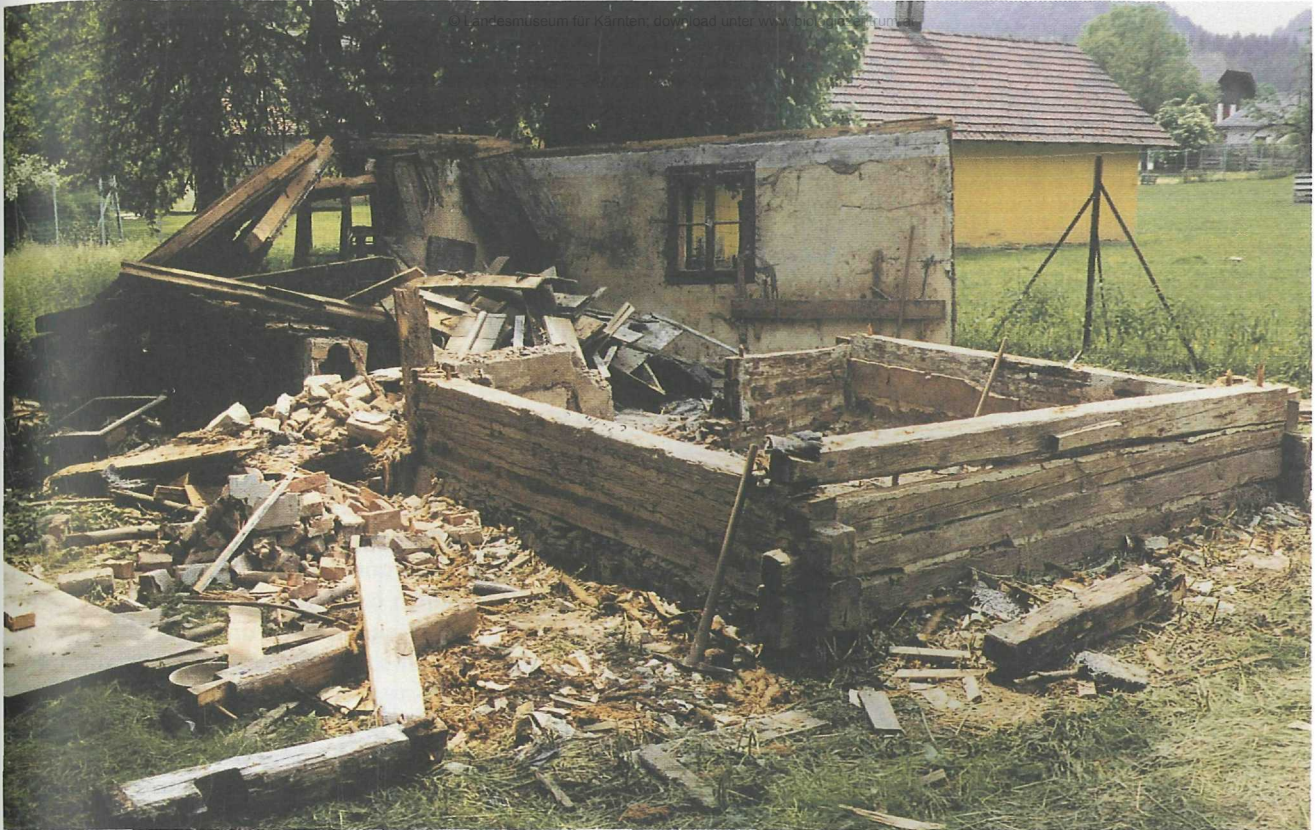
Abb. 3: Abtragen der letzten Tramlagen; Aufn. J. Schwertner

Im Allgemeinen ergeben sich bei derartigen Translozierungen doch einige Probleme, die sich z. T. erst während der Abbrucharbeiten ergeben, namentlich der Austausch von vorerst gut befundenen Tramlagen. Zu diesem Zwecke ist es fast unabdingbar, entsprechendes Reparaturholz zu beschaffen, welches in seinem Querschnitt dem zu ersetzenden Bauteil entspricht. In weiterer Folge muss das Holz von fachkundiger Hand so bearbeitet werden, dass die Eckverbindungen dem Original entsprechen und problemlos eingebaut werden können. Hier ist
