Das Sozial- und Kulturprojekt VIRUNUM/ZOLLFELD 2005

Konservierungs- und Restaurierungsmaßnahmen im Amphitheater von Virunum

REGINA BARLOVITS

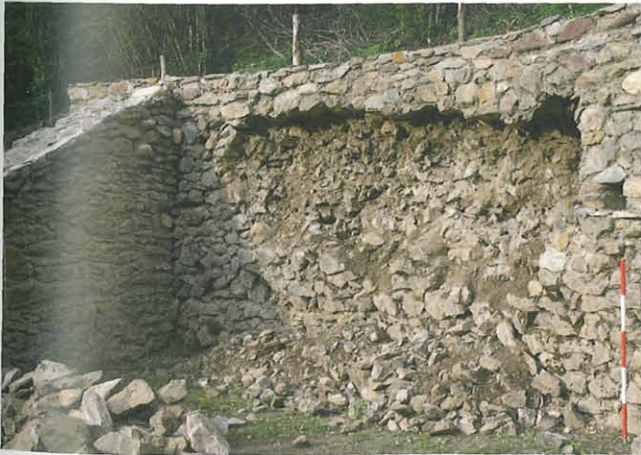
Die im Vorjahr auf die Kronen der nicht sanierten Mauern des Amphitheaters aufgezogene Folienabdeckung² hatte vollständig gehalten. Nach ihrer Abnahme wurde das gesamte antike Mauerwerk auf Winterschäden überprüft. Im östlichen Zuschauerraum mussten sukzessive Schädigungen an der äußeren Caveamauer M 3 sowie an drei Radialmauern konstatiert werden. Der Mauerausbruch in der M 3 unterhalb der 2001 bis zur Radialmauer R 16 neu aufgesetzten Krone³ hatte sich geringfügig vergrößert. Zudem war in der Nordost-Kurve unterhalb der 2001 sanierten Krone der M 3 ein neuer und mit 0,4 m sehr tiefer Mauerausbruch von 1,6–0,8 m Durchmesser aufgetreten (Abb. 1).

Abb. 1: Amphitheater Virunum. Nordost-Kurve. Mauerausbruch in der äußeren Caveamauer M 3. Blick aus Südwesten. Aufn. R. Barlovits

Die Mauer zeigte sich hier bis annähernd 1 m über Bodenniveau stark durchfeuchtet, war darüber bis auf kleine Ausbrüche von um die 0,3 m Durchmesser sowie einen

0,9 m langen Mauerriss in der südlichen Ecke allerdings weitestgehend intakt. Auch hangseitig fanden sich an der M 3 lediglich im bodennahen Bereich kleinflächige Ausbrüche (Dm. bis 0,7 m). In der Mitte der Westseite der östlichen Seitenwand des Zugangs 3 (R 6) befanden sich ein 0,4 x 0,4 m großer, 0,26 m tiefer Ausbruch sowie ein 0,57 m langer Senkungsriß, an ihrer Ostseite zogen sich ebenfalls zwei bis 0,1 m breite Mauerrisse bis zu 1 bzw. 1,7 m nach unten. Der schon 2004 vorhandene Riss in der südlichen Seitenwand des Zugangs 4 (R 10) hatte sich von 1 m auf 1,5 m verlängert, in ihrem westlichen Teil war die Mauer bis auf 1,5 m Länge schon gänzlich verstimmt. Weiters fanden sich an den Mauern des Nemeseums im Vergleich zum Vorjahr umfassende Schäden. Fortschreitende Durchfeuchtung hatte zu Senkungsrisse in der Nordwand des Heiligtums (R 19) geführt und die Einsturzgefahr erhöht. Aus den unteren Teilen der Nemeseumsmauern lösten sich an allen Seiten zahlreiche Steine aus dem Mauerverband. Zudem war ein Teil der Vorderfront des Heiligtums völlig ausgebrochen. Sehr verschlechtert hatte sich der Erhaltungszustand der inneren Mauer der West-Cavea M 1, bei der aufgrund des infolge der Bodenfeuchtigkeit zunehmend porösen Mörtels auch vermehrt Steine aus der Mauerkrone gefallen waren. Lediglich die äußere Mauer der West-Cavea M 3 mit den großen Außenpfeilern wies keine sichtbaren Schädigungen auf. Bei den 2001 vollständig sanierten und 2004 nicht abgedeckten Mauern der Nordwest-Cavea hatten sich ebenfalls vereinzelt Steine aus der betonierten Krone gelöst. Im Gegensatz dazu gab es an den Kronen der teilsanierten Mauern in der Südwest-Cavea infolge der aufgezogenen Folien keine Frostschäden, lockere Mauersteine waren dort auf die Mauerfüße beschränkt.

Verfallsprozesse an den Mauern des Amphitheaters sind geländebedingt und können nur durch umfassende Konservierung und begleitende Drainagierungen gemindert werden. Eine Abdeckung der Mauerkronen über die Wintermonate ist zum Schutz vor Frostsprengung auch künftig anzuraten.

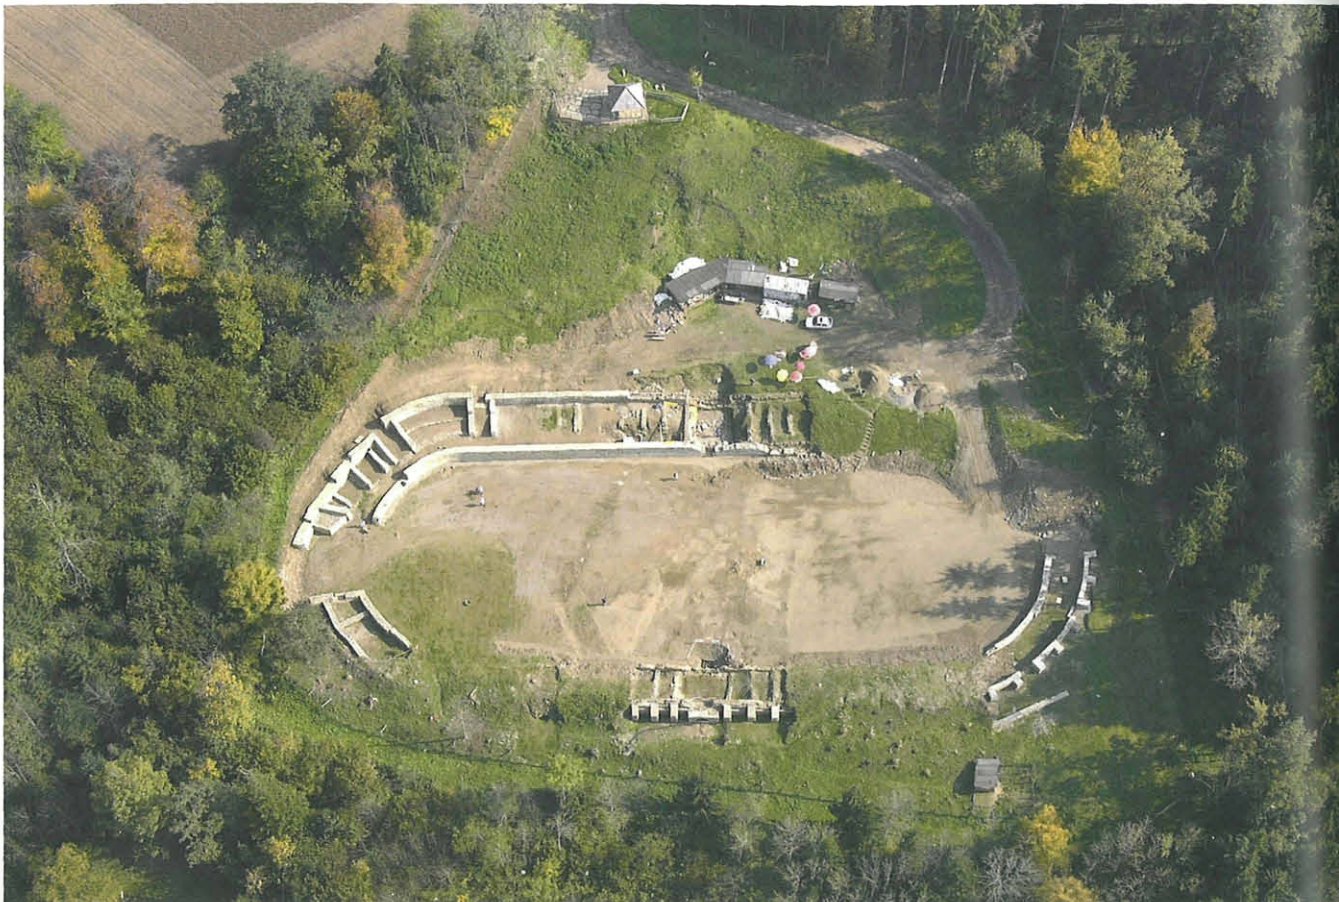
Abb. 2: Amphitheater von Virunum, Luftbild. Restaurierungsbestand Oktober 2005. Aufn. S. Tichy

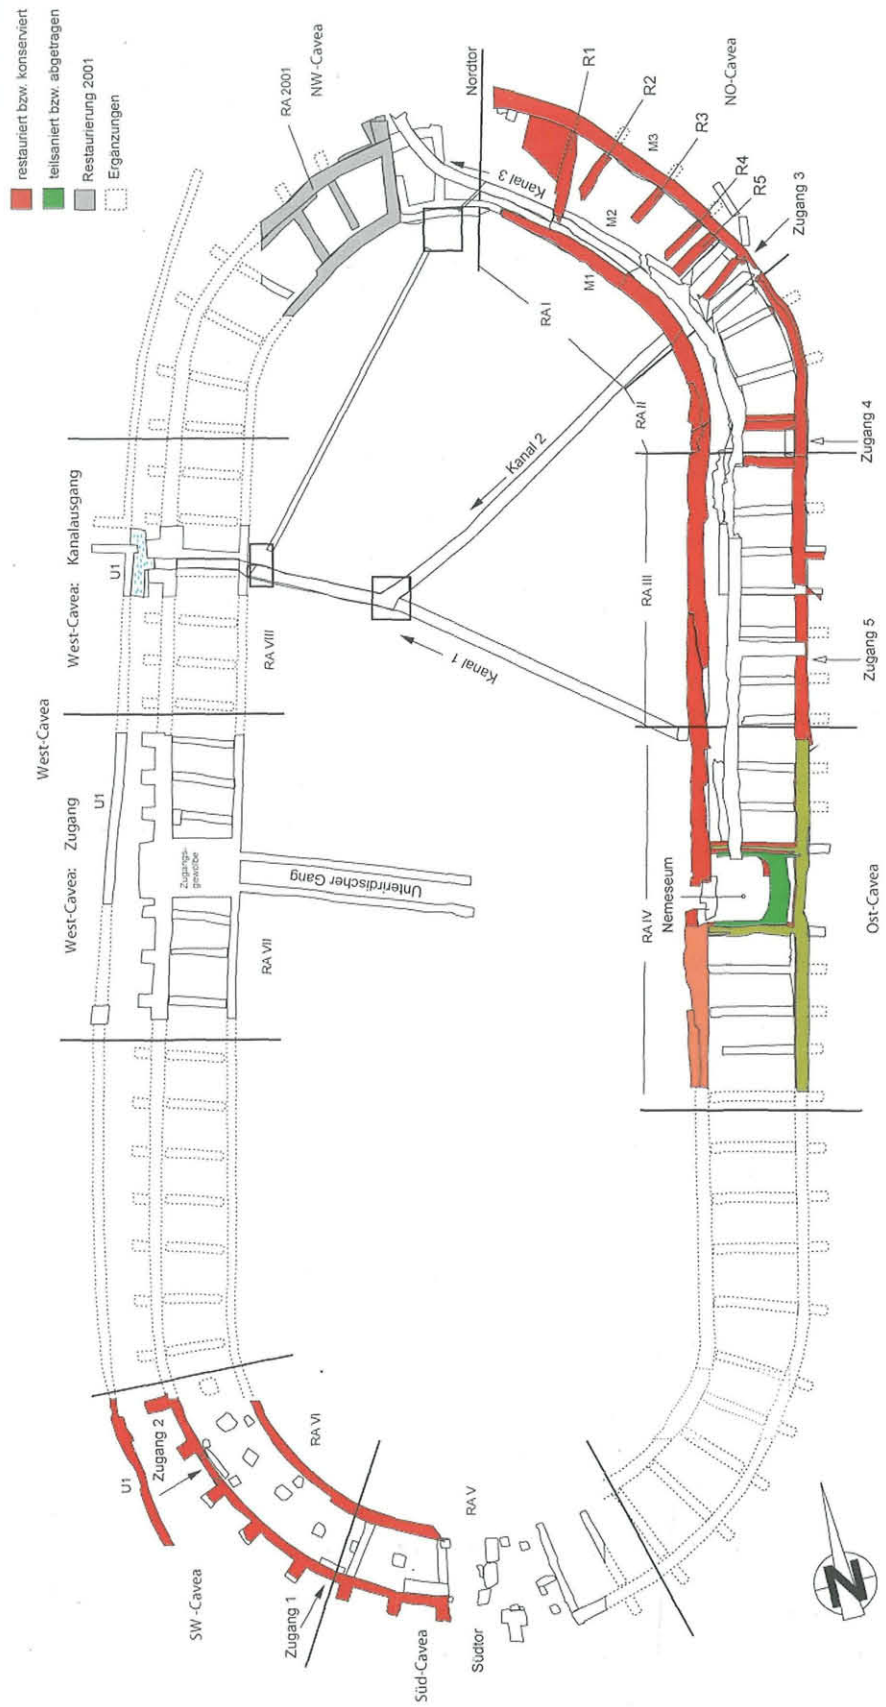
RESTAUERUNGSPLAN
 AMPHITHEATER VIRUNUM 2005
 Restaurierungsabschnitte I - VI
 Plangrundlage: Car. I 192, 2002, 97
 Entwurf: R. Barlovits, Grafik: R. Grilz / R. Barlovits

PLAN I: Restaurierungsplan Amphitheater Virunum 2005. Restaurierungsabschnitte II-VI. Plangrundlage: Car. I 192 (2002), S. 97; Entwurf und Grafik R. Grilz/R. Barlovits

ihm eingeschulten Fachkraft und berücksichtigten die Erkenntnisse aus den langjährigen Erfahrungen mit der Sanierung antiken Mauerwerks im Archäologischen Park Magdalensberg⁸. Die für die Projektetappe 2005 geplante Sanierung des östlichen und südlichen Teils des Amphitheaters konnte vollständig umgesetzt werden (Abb. 2). Nach der Fertigstellung der Restaurierungsabschnitte (RA) II, III sowie V und VI erfolgten Konservierungsarbeiten im Bereich des Nemeseums und somit eine Teil-sanierung des Restaurierungsabschnittes IV (RA IV) (PLAN I, Restaurierungsplan 2005).

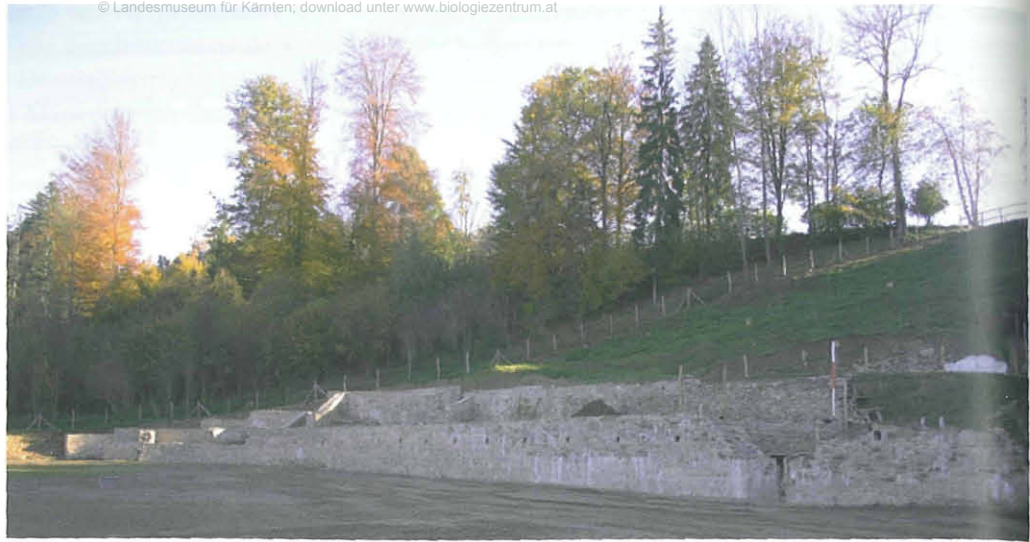
Abb. 3: Restaurierungsbestand 2005. Gesamtansicht des konservierten Teiles des nördlichen, nordöstlichen bzw. östlichen Zuschauerraumes des Amphitheaters. Blick aus Südwesten. Aufn. R. Barlovits

Der im Vorjahr auf annähernd 2 m wiedererrichtete innere Mauerring M 1 in der Nordost-Kurve des Amphitheaters (RA II) wurde auf eine Gesamthöhe von 2,5 m aufgezogen. Eine rückseitige Verschalung mit Beton in diesem Teilbereich soll dem Hangwasserdruck entgegenwirken. Nach Fertigstellung des Mauerbogens bis zum Zugang 4 musste die infolge des Hangdruckes stark geschädigte und zur Arena geneigte zweiphasige Caveamauer M 1 nach Süden hin großflächig abgetragen und zur Gänze erneuert werden (RA III, IV). Die Abnahme der losen Bruchsteine erfolgte bis auf den festen Mauerkern und zwar im mittleren Teil der M 1 bis auf eine Steinschar über dem Boden auf eine Höhe von durchschnittlich 0,3 m. Der Originalbestand konnte hier lediglich bei der caveaseitigen Bruchsteinmauerschale bis zu einer Höhe von bis zu 1,5 m bewahrt werden. Die M 1 wurde ab der Nordost-Kurve auf ihre gesamte Länge nach Süden bis zum Ostscheitel der Anlage (42 lfm) auf der Flucht der späteren Bauphase in Anlehnung an den Originalbestand als Bruchsteinschalenmauer mit Ausgleichsschichten auf der ursprünglichen Breite von 0,9 m auf eine Höhe von 2,5 m wiederaufgesetzt (Abb. 3).

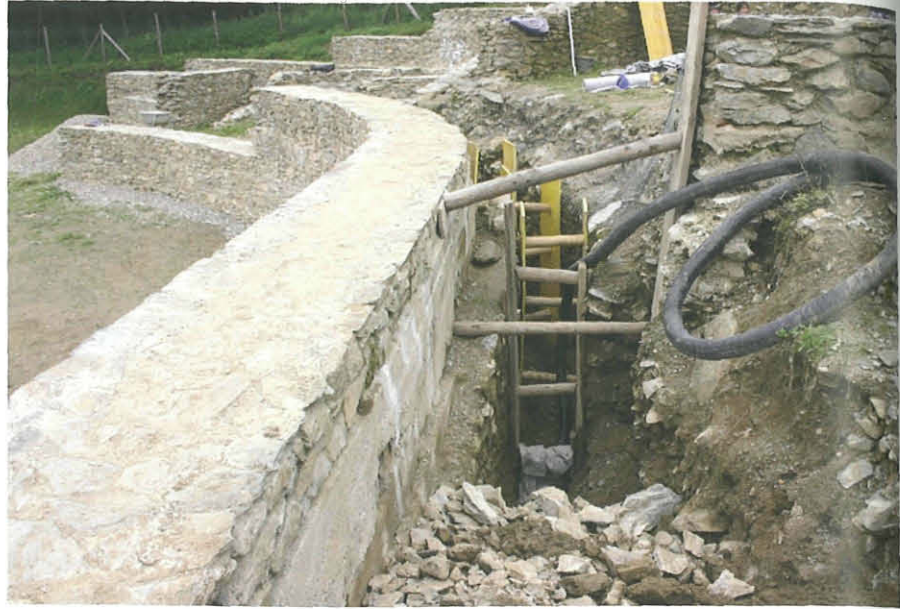
Abb. 4: Ost-Cavea.
 Drainagierung und
 Sammelschacht im Ringkanal
 zwischen den beiden inneren
 Caveamauern M 1 und M 2 im
 Bereich der Nordost-Kurve.
 Blick aus Süden.
 Aufn. R. Barlovits

Zur Ableitung des Hang- und Oberflächenwassers aus dem nordöstlichen und östlichen Zuschauerbereich wurde der antike Ringkanal zwischen den beiden inneren Caveamauern M 1 und M 2 wieder verwendet und auf die gesamte Länge der Ost-Cavea bis zum Ostscheitel des Amphitheaters drainagiert (Abb. 4; PLAN II, Ringkanaldrainage). Die über 2 m tiefe Künette musste durch einen hölzernen Verbau abgesichert werden. Danach konnten die notwendigen Gefälle abgegraben und die Kanalsohle mit Vliesen ausgelegt werden. Die moderne Drainage wurde mit Drainagekies 0,2 m über Rohroberkante sowie darüber circa 1,5 m hoch mit drainagewirksamem Bruchsteinschutt verschüttet. Zwei zwischen die Mauern M 1 und M 2 eingefügte Putzschächte ermöglichen künftige Wartungsarbeiten (Abb. 5; PLAN II, Detail III und VII).

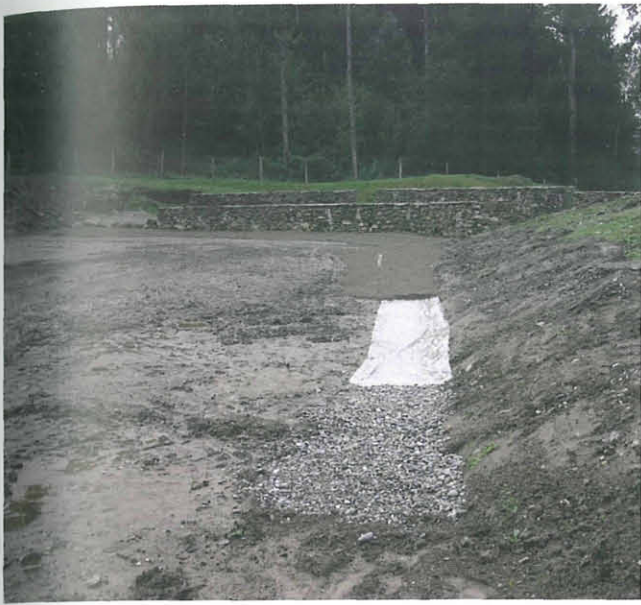
Abb. 6: Die Oberflächendrainage in der südlichen Arena. Blick aus Norden. Drainage entlang der M 1 der West-Cavea. Aufn. R. Barlovits

Nach der Planierung der Arena mit Gefälle nach Westen wurden in ihrem südlichen Teil zwei von Ost nach West laufende, 11 bzw. 14 m lange und 0,5 m tiefe Entwässerungsrinnen maschinell ausgehoben und mit Drainagekies aufgefüllt. Sie leiten das Oberflächenwasser in eine in 1,5 m Abstand entlang der inneren Caveamauer M 1 der Süd-Cavea und der südlichen West-Cavea verlegte Drainage (0,7 m unter dem Arenaboden), die auf einer Länge von circa 50 m vom östlichen Südtor bis zum Zugangsgewölbe verläuft (Abb. 6).

Eine entlang der M 1 der nördlichen West-Cavea von Nord nach Süd bis zum Sammelschacht vor dem antiken Kanalgewölbe geführte Rinne (L. 15 m) fängt das Wasser von zwei im mittleren Bereich der Arena schräg dazu angelegten Entwässerungsgräben. Die gesamte Oberflächendrainage (PLAN II, Drainagerinnen Arena) wurde 0,2 m hoch über dem Drainagekies verschüttet. Eine darüber gleichmäßig aufgebraachte Sandauflage (Abb. 6) dient zusätzlich der Entwässerung und unterstützt in Verbindung mit dem Trichtergefälle nach Westen das Absickern des

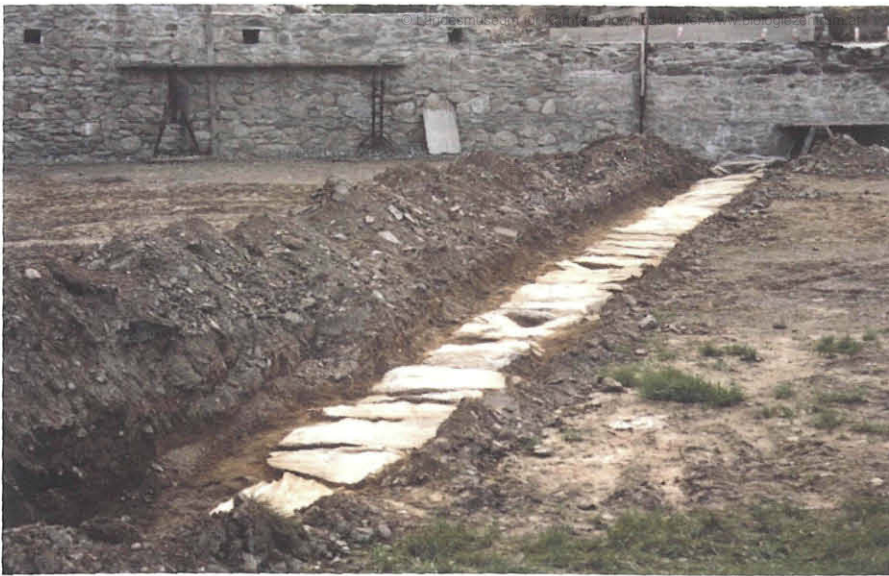
Der bei den Grabungen 2001 angeschnittene östliche Teil des antiken Kanals 1 ist auf seine gesamte Länge freigelegt worden (Abb. 7). Die in Trockenmauertechnik aufgezogenen, 0,4 m hohen und 0,2 m breiten Kanalwände liegen 0,2–0,3 m unter der Humusoberkante des Arenabodens, bestehen aus vier bis fünf Lagen flacher Bruchsteine mittlerer Größe und waren mit Schieferplatten (Länge zwischen 0,6 und 1,2 m, durchschnittliche Breite: 0,8 m) abgedeckt. Der Kanal 1 Ost ist 0,4–0,5 m tief und durchschnittlich 0,8 m breit, wobei er sich nach Osten hin leicht verschmälert. Die Sohlenhöhe liegt vor der Einbindung in die Caveamauer M 1 auf Kote 494,47 m und vor der

Abb. 7: Nördliche Arena.
Kanal 1 Ost. Blick nach
Osten. Aufn. R. Barlovits

Einmündung des Kanals 2 auf Kote 493,98 m. Der Kanal fällt um 1,17 Grad nach Nordwesten hin ab. Die Kanalverfüllung aus sandigem Lehm erwies sich als fundleer.

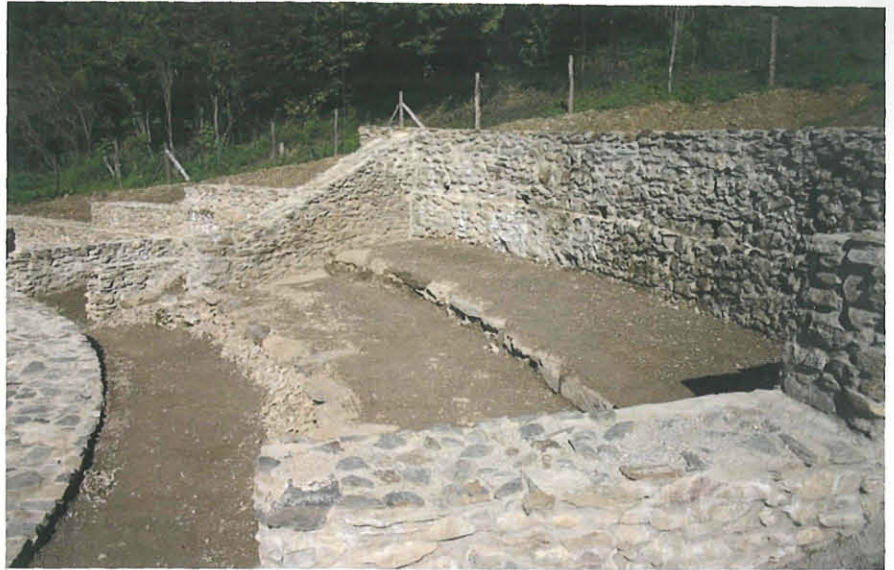
*Abb. 8: Ostcavea.
Nordost-Kurve.
Restaurierter
Zuschauerraum mit
anplanierten Stufen.
Blick aus Süden.
Aufn. R. Barlovits*

2005 wurden verstärkt Maßnahmen zur baulichen Adaptierung des Amphitheaters für eine öffentliche Nutzung im Zuge erster Veranstaltungen gesetzt. Dazu zählen u. a. die Planierung und Begrünung der nördlichen Arena, das Verschütten des Gladiatorenzugangs bis unmittelbar vor dem Zugangsgewölbe im westlichen Zuschauerbereich teils mit Grabungsaushub des Jahres 2001 sowie das Auskoffern der südöstlichen Arena bis auf annähernd 0,5 m zum vermutlichen Verlauf der inneren Caveamauer M 1. Nach der leichten Anböschung des Geländes zwischen den Radialmauern des nordöstlichen Zuschauerraums hin zur äußeren Caveamauer musste der antike Abflusskanal K 4 im Zugang 3 im Zuge der Wiederherstellung eines Gehniveaus abgenommen werden, zwei in situ liegende antike Schieferplatten (1,5 x 0,5 m) finden hier als Stufen Verwendung. Die zweistufige Böschung des in der Nordost-Kurve der Cavea (RA II) über den Radialmauern R 7 und R 8 eingebrachten Planiermaterials schafft einen tribünenartigen Aufbau, der die Aufstellung von Sitzbänken ermöglicht (Abb. 8).
