# Repräsentative Gebäudereste in unmittelbarer Forumsnähe der antiken Stadt Teurnia

JOSEF EITLER

Teurnia 2006  
St. Peter in Holz  
KG Lendorf  
Parz. 1068/1  
Grabung 2006

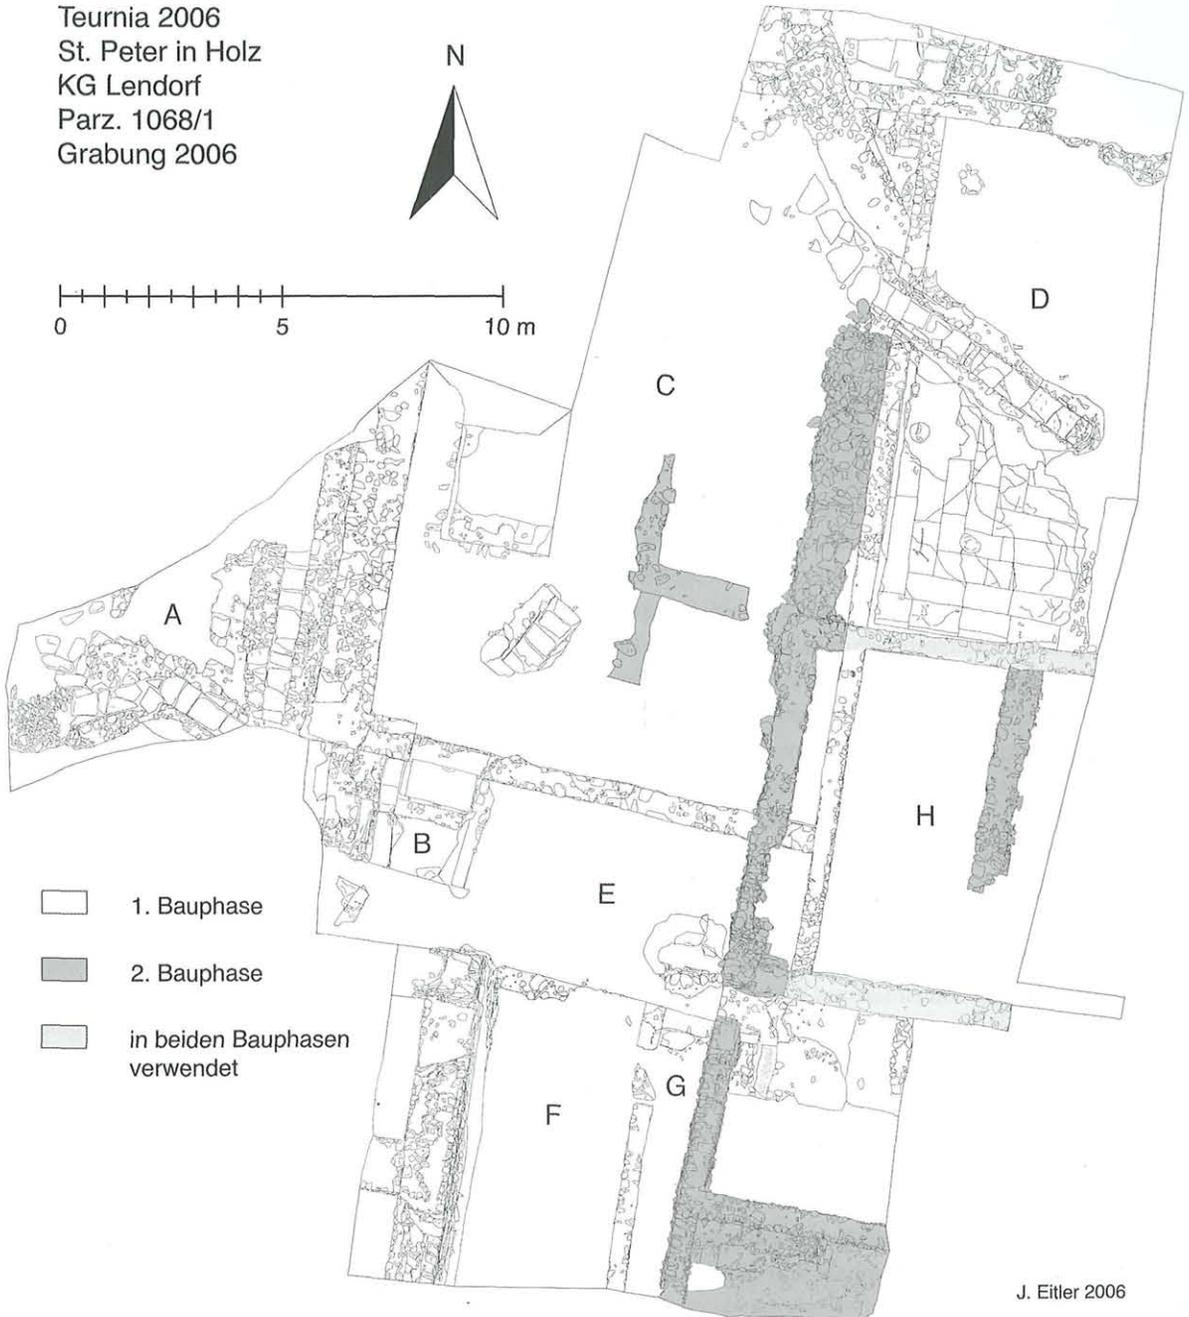
Abb. 1: St. Peter in Holz, Teurnia, KG Lendorf, Parzelle 1068/1, Plan der Grabung 2006. Aufnahme und Erstellung J. Eitler

Trotz einiger neuzeitlicher Störungen, bei denen Teile der antiken Gebäude freigelegt und zerstört worden waren, zeigte sich ein beeindruckender Baubefund, der in zwei Bauphasen zu unterscheiden ist (Abb. 1). Auch konnte ein deutlicher Unterschied des antiken Geländeverlaufs zur heute sehr ebenen Fläche festgestellt werden. So zeigten sich innerhalb der Grabungsfläche ein antiker Geländeanstieg von Süden nach Norden und ein Niveauunterschied von West nach Ost von mehr als 1,50 m.

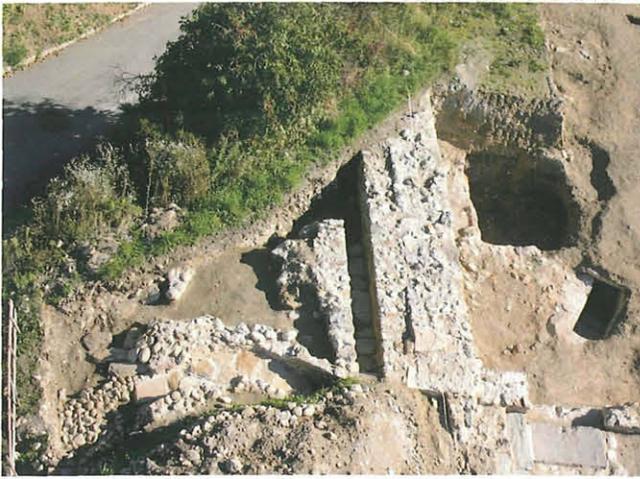
Abb. 2: Teurnia, Parzelle 1068/1, Reste eines Bodenunterbaus und zweier Kanäle im Westen der Grabungsfläche. Aufn. J. Eitler

Im westlichen Teil der Grabungsfläche konnten nur noch die Reste eines Bodenunterbaus und zweier Kanäle fest-

gestellt werden (Abb. 2). Die geringe Überschüttung hatte in diesem Bereich zu einer starken Zerstörung des Bodens geführt. Dieser bestand ursprünglich aus drei Lagen Steinrollierung, die mit Mörtel vergossen waren. Der südliche, einen Knick aufweisende Kanal zeigt im freigelegten Bereich ein leichtes Gefälle nach Südosten. Sein Verlauf legt nahe, dass er in einen weiteren Kanal, der weiter östlich auf tieferem Niveau liegt, mündete. Der zweite in diesem Bereich freigelegte Kanal fällt stark nach Norden. Er beginnt nördlich des zuvor angesprochenen Kanals und seine östliche Wange ist an eine etwa 1,20 m starke Mauer angesetzt, die den östlichen Abschluss dieses Raums (A) bildet. Die Stärke dieser Mauer liegt wohl in der gleichzeitigen Terrassierung begründet, da das im Westen anschließende Bodenniveau etwa 1,50 m tiefer liegt. Eine entsprechende Mauer konnte auch im südlichen Teil der Grabungsfläche festgestellt werden. Diese war im oberen Bereich ebenfalls etwa 1,20 m stark und im unteren Bereich, dem Abfallen des natürlichen Geländeverlaufs folgend, gegen den Hangdruck gebösch.

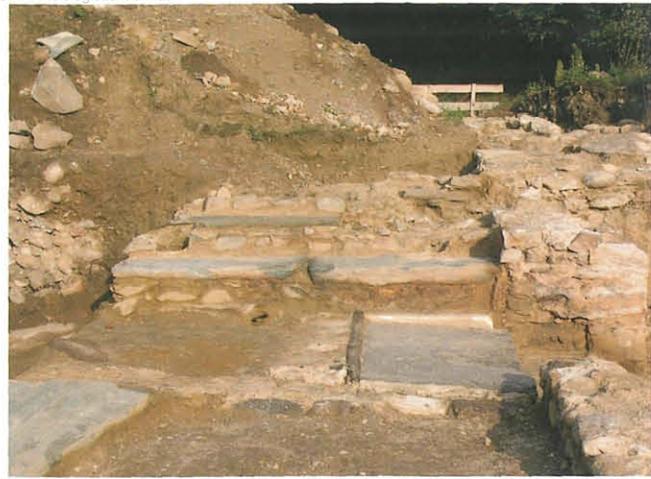
Abb. 3: Teurnia, Parzelle 1068/1, Reste einer monumentalen Treppe von Osten. Aufn. J. Eitler

Den Übergang zwischen dem westlichen und dem östlichen antiken Nutzungsniveau stellte eine gemauerte, mit großen Schieferplatten als Trittstufen versehene Treppe (B) her (Abb. 3). Sie war im Süden zwar durch einen neuzeitlichen Graben zerstört, doch zeigen die erhaltenen Reste, dass von einer ursprünglichen Breite von etwa 4 m auszugehen ist.

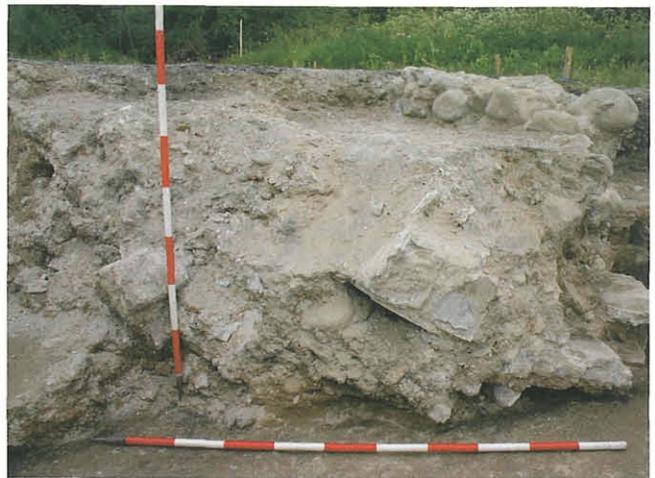
Abb. 4: Teurnia, Parzelle 1068/1, Planierung der 1. Bauphase mit Bauschutt und darin eine Mauer der 2. Bauphase von Südwesten. Aufn. J. Eitler

Der Errichtung der zweiten Bauphase ist die Räumung, Planierung und Verfüllung der Gebäudereste mit Bauschutt vorangegangen (Abb. 4). Die folgende Verbauung weicht in Nord-Süd-Richtung von der Orientierung der

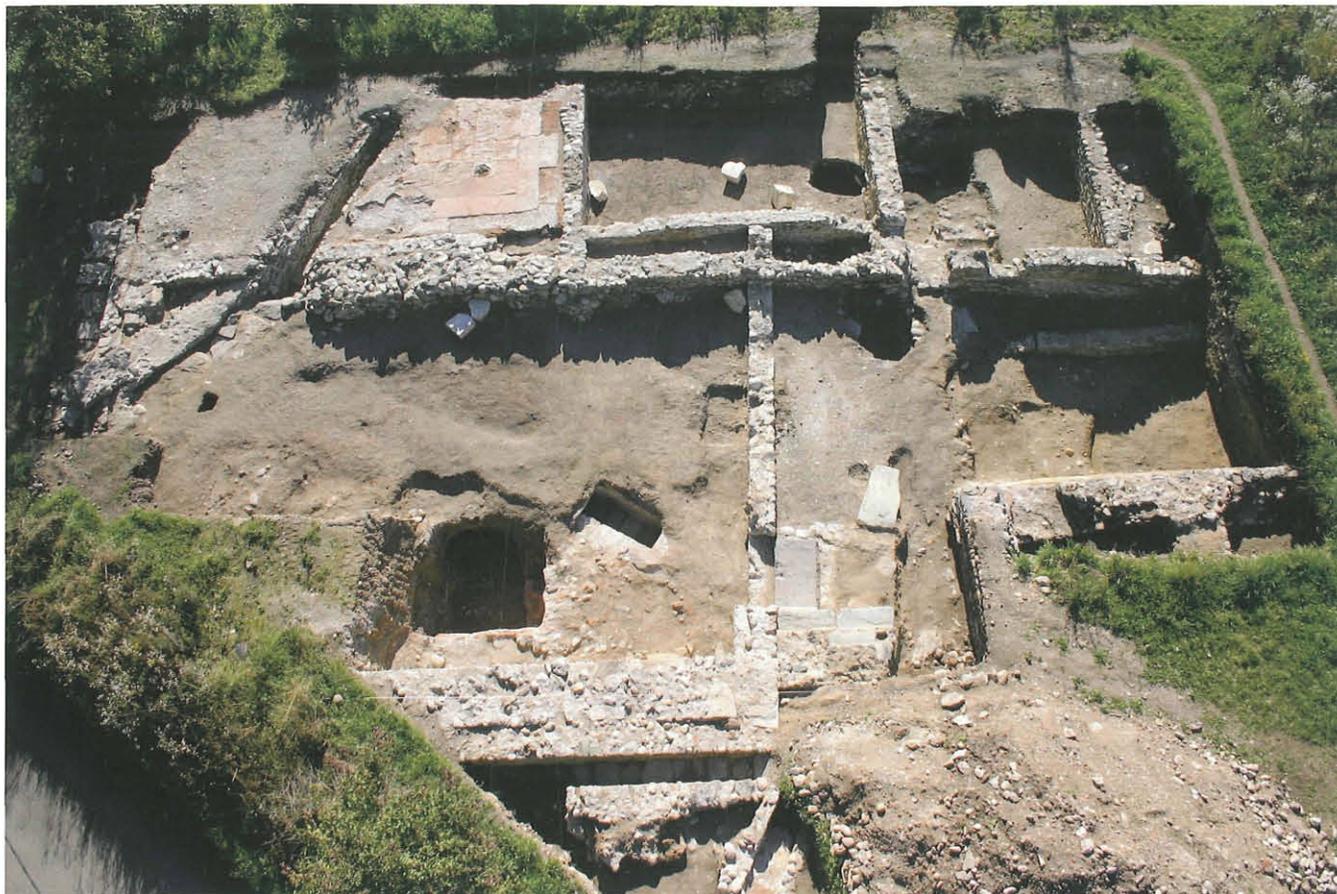
Abb. 5: Teurnia, Parzelle 1068/1, Übersicht über die freigelegten Bebauungsreste von Westen. Aufn. J. Eitler
