# Das Sozial- und Kulturprojekt VIRUNUM/ZOLLFELD 2006

## Konservierungs- und Restaurierungs- maßnahmen im Amphitheater von Virunum

REGINA BARLOVITS

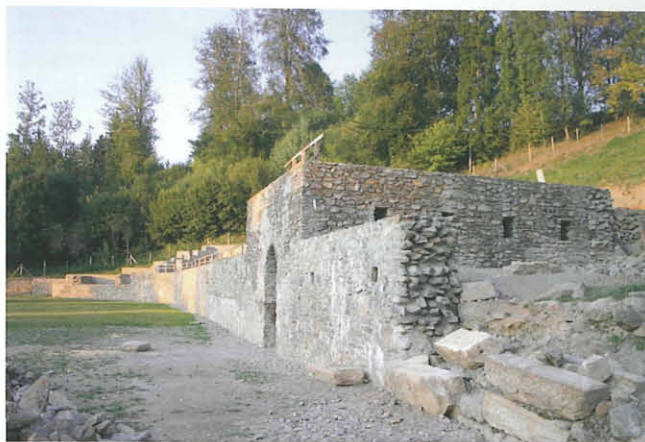
Abb. 1: Das rekonstruierte Nemesisheiligum im östlichen Zuschauerraum. Blick aus Süden. Aufn. R. Barlovits

Rohbau fertig gestellt (Abb. 1). Nach der Innenausstattung u. a. mit farbigem Wandverputz sowie mit Gipsabgüssen der Weihealtäre an Nemesis und der beiden Reliefplatten mit den Darstellungen von Opferszenen vor der Göttin, die bei den Grabungen im Jahr 1999 im Bereich des Heiligtums aufgefunden worden sind, soll der wiederhergestellte Tempel künftig Besuchern als Schauraum dienen.

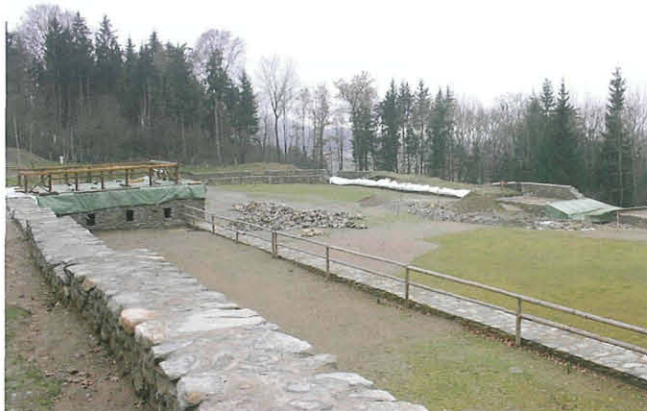
Abb. 2: Amphitheater von Virunum. Restaurierungsbestand November 2006. Gesamtansicht des östlichen und westlichen Zuschauerraumes. Nemesisheiligtum unter Schutzabdeckung. Blick aus Nordosten. Aufn. R. Barlovits

ten Projektvorhaben insgesamt umgesetzt und die Sanierung des östlichen Zuschauerraumes des Amphitheaters, mit Ausnahme eines bei den Grabungen 1998–2001 südlich des Heiligtums freigelegten Bereiches, abgeschlossen werden (Abb. 1). Mit Konservierungsarbeiten im Bereich des Gladiatorenzugangs (RA VII) wurden in weiterer Folge zudem erste Maßnahmen zur Sanierung des westlichen Zuschauerraumes gesetzt (Abb. 2).

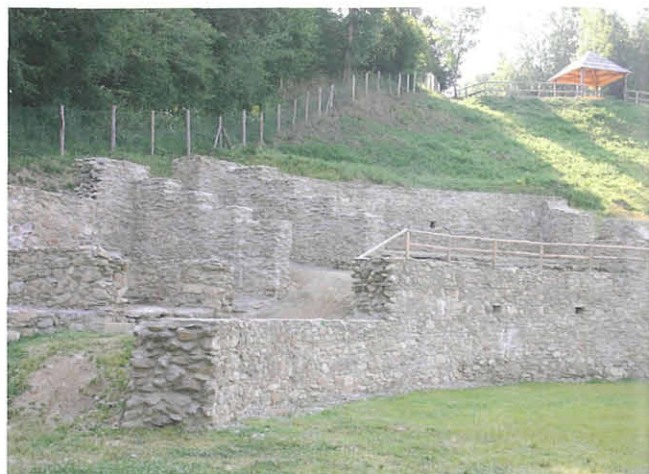
Abb. 3: NO-Cavea. Der neu gestaltete seitliche Zugang 3 in den nordöstlichen Zuschauerraum. Blick aus Nordwesten. Aufn. R. Barlovits

In der Nordostkurve des Amphitheaters (RA I) wurden die oberen Steinlagen der 2005 restaurierten Radialmauer R 5, zugleich westliche Seitenwand des Zugangs 3, in ihrem schräg bis zur Oberkante der anschließenden äußeren Caveamauer M 3 laufenden Teil abgetragen und dann in vier Stufen neu aufgesetzt. Desgleichen wurde die 2001 sanierte östliche Seitenwand R 6 des Zugangs 3 im oberen abgeschrägten Teil bis auf etwa 0,3–0,5 m abgetragen und ebenfalls stufenförmig aufgemauert (Abb. 3). Die stufenförmige Ausgestaltung des Zugangs 3 in den nordöstlichen Zuschauerraum beruht auf funktionellen und ästhetischen Kriterien.

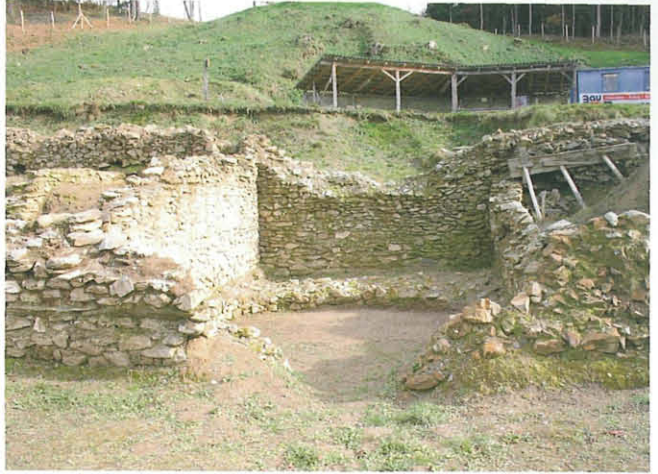
Abb. 4: Nemesisheiligtum. Zustand 2005. Blick aus Westen. Aufn. R. Barlovits

Die Mauern des 1999 im Ostscheitel der Anlage freigelegten Nemesisheiligtums (RA IV) waren nach der Stilllegung des Amphitheaters infolge des unvorhergesehenen Endes des Grabungsprojektes im Jahre 2001 mit Planen abgedeckt worden und drei Jahre lang Verwitterung, Bewuchs und zunehmendem Verfall ausgesetzt. 2004 mussten bereits großflächige Schäden am Heiligtum konstatiert werden.<sup>6</sup> Die Mauern standen zwar noch aufrecht, waren jedoch aufgrund Brüchigkeit und Neigung teils einsturzgefährdet (Abb. 4). Aufgehendes Mauerwerk hatte sich stellenweise nur bis zur maximalen Höhe von annähernd 2,5 m lediglich im Bereich der nördlichen Seitenwand des Nemeseums R 19 erhalten.

Nach ersten Konservierungsmaßnahmen im Vorjahr<sup>7</sup> begannen mit der Abtragung der völlig durchfeuchteten Rückwand M 3 bis auf Bodenniveau 2006 die Arbeiten zur Restaurierung bzw. Rekonstruktion des Nemesisheiligtums. Die Mauer wurde mit den originalen Bruchsteinen auf ihrer ursprünglichen Breite von 0,9 m bis auf eine Höhe von 5 m neu aufgesetzt. Die Hanglage des Amphitheaters und daraus resultierender Druck durch anstehendes Hangwasser auf das Heiligtum erforderten die rückseitige Verschalung des unteren Teiles der Rückwand M 3 mittels Beton.

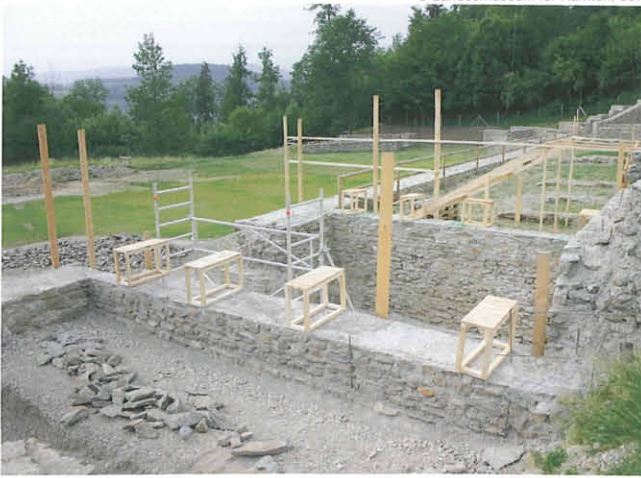
Abb. 5: Nemesisheiligtum. Vorarbeiten zur Rekonstruktion. Blick aus Süden. Aufn. R. Barlovits

Auch die bis auf 1 m über dem Boden abgebrochene südliche Seitenwand R 20 des Nemeseums musste bis auf den festen Mauer Kern abgetragen und auf der ursprünglichen Breite von 0,6 m annähernd zur Gänze erneuert werden. Sie wurde wie die im Vorjahr auf eine Höhe von 2,5 m restaurierte nördliche Seitenwand R 19 sowie die Vorderfront M 1 bzw. der 1,4 m breite und 1,3 m tiefe Eingangsbereich<sup>8</sup> in Anlehnung an den Originalbestand auf eine Gesamthöhe von 5 m als Bruchsteinschalenmauerwerk mit 0,6 m hohen Ausgleichsschichten aufgezogen. Der Scheitel des über dem Eingang aufgesetzten Rundbogens liegt bei 2,65 m Höhe, d. s. 9 römische Fuß (Abb. 1). Ein in die nördliche und südliche Seitenwand eingefügter Lichtgaden mit je 4 rechteckigen Öffnungen (H. 0,5 m, Br. 0,3 m) sorgt für die ausreichende Belüftung des rechteckigen, 4,9 x 5,9 m großen Raumes (Abb. 5). Den Arbeiten gingen eingehende Vorstudien u. a. an maßstäblichen handgefertigten Modellen<sup>9</sup> voraus. Aus dem Grabungsbefund<sup>10</sup> ließen sich keinerlei Hinweise auf die ursprüngliche Gestaltung des Heiligtums erschließen. Parallelen konnten nicht herangezogen werden, da bislang in keinem Amphitheater ein vollständig erhaltener Nemesistempel aufgefunden worden ist. Die dreidimensionale Rekonstruktion des Nemeseums erfolgte daher modellhaft nach bautechnischen Überlegungen sowie allgemein gültigen Grundsätzen für die Errichtung

römischer Tempel. Der Innenraum des Nemeseums ist anhand der für die Restaurierung maßgeblichen Befunde der älteren Bauphase<sup>11</sup> mit einem halbrunden, bis zu 2 m tief an die Rückwand reichenden Sockelpodium ausgestattet worden. Dazu wurde die im östlichen Drittel des Raumes gekrümmt eingestellte und nur mehr in Fundamentscharen zweilagig erhaltene Bogenmauer R 40<sup>12</sup> in der ursprünglichen Breite von 1,2 m bis 0,5 m hoch aufgezogen und mit drainagewirksamen Bruchsteinschutt hinterfüllt. Das Podium sowie ein den Seitenwänden vorgeblendeter, 0,5 m hoher und 0,3 m breiter Mauersockel kann künftig für die Aufstellung von Tempelinventar verwendet werden. Das Heiligtum ist bislang ebenerdig von der Arena her zugänglich, soll in Folge jedoch über eine 0,5 m hoch über dem Arenaniveau aufragende Steinstufe begehrbar sein.<sup>13</sup>

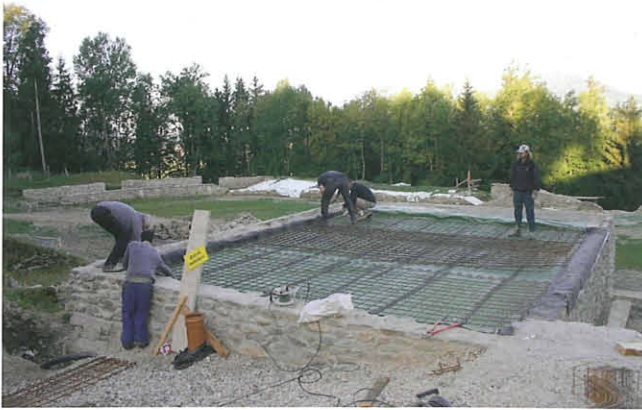
Abb. 6: Nemesisheiligtum. Verlegen der Baustahlgittermatten zur Armierung der Flachbetondecke. Blick aus Osten. Aufn. R. Barlovits

Die Überdeckung des Nemesisheiligtums erfolgte nach den Vorgaben einer statischen Begutachtung<sup>14</sup>, die die Standfestigkeit der 5 m hoch rekonstruierten Bruchsteinmauern konstatierte. Die Decke wurde für eine Nutzlast von 5 kN/m<sup>2</sup> (500 kg/m<sup>2</sup>) bemessen. Eine Holztramdecke aus alten, händisch behauenen Pfosten in verlorener Schalung stellt die antike Überdachung nach. Die darüber aufgebrachte Stahlbetondecke (T. 0,18–0,25 m) (Abb. 7) hat eine Spannweite von 6,06 m und ein kaum merkliches Oberflächengefälle zur Abführung des Niederschlagswassers. Bis zur endgültigen Fertigstellung wurden die Ränder der Stahlbetondecke mittels Kaltbitumenanstrich abdichtet. Die mit einer provisorischen hölzernen Absturzsicherung versehene, nur von der Außenseite des Amphitheaters her zugängliche Flachdecke soll künftig als Aussichtsplattform dienen und an die Funktion der vermutlich über dem Nemeseum befindlichen Ehrenloge (Pulpitum) anschließen. Das Nemeseum wurde 2006 im

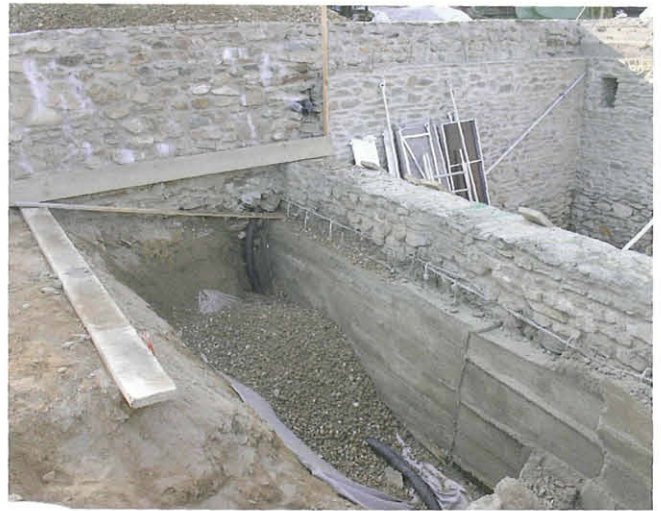
Abb. 7: Nemesisheiligtum. Nördliche Seitenwand R 19, Drainagierung. Blick aus Norden. Aufn. R. Barlovits

Unter begleitenden Sicherungsmaßnahmen wurde entlang der nördlichen Seitenwand R 19 des Nemeseums caveaseitig auf ihre gesamte Länge hin bis auf annähernd 2,5 m abgetieft und eine bewehrte, 0,4 m breite Stützmauer aus armiertem Gussbeton gegen den mit Bruchsteinschutt aufgefüllten und anplanierten Zuschauerraum hin errichtet (Abb. 7). Eine entlang der Stützmauer verlegte Drainage führt zur Nordwestecke des Nemeseums und bindet hier auf Kote 494,80 m an die Drainage im Ringkanal zwischen den beiden inneren Mauern M 1 und M 2 des östlichen Zuschauerraums an, die das Wasser über antike Kanäle in der Arena zur Westseite des Amphitheaters hin ableitet. Ein bei der Nordwestecke zwischen den beiden Mauern eingefügter Putzschacht ermöglicht künftig Wartungsarbeiten.

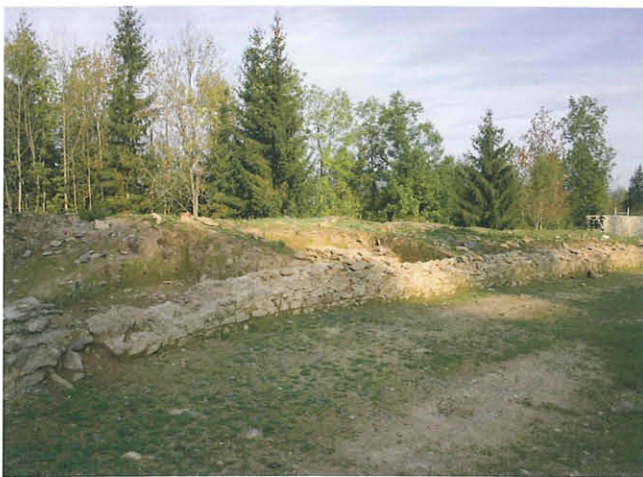
Abb. 8: West-Cavea. Innere Caveamauer M 1 im südlichen Teil des westlichen Zuschauerraums. Blick aus Südosten. Aufn. R. Barlovits

An der im südlichen Teil des westlichen Zuschauerraums auf ihre gesamte Länge ausgebaggerten inneren Caveamauer M 1 (GA I, M 1) (Abb. 8) zeigte sich noch originaler, teils farbiger Wandverputz.<sup>21</sup> Die Mauer ist aufgrund der anstehenden Feuchtigkeit in einem sehr schlechten Erhaltungszustand und soll in der nächsten Projektetappe unverzüglich restauriert werden. Bei den Baggarbeiten vorangehenden Detektorbegehung

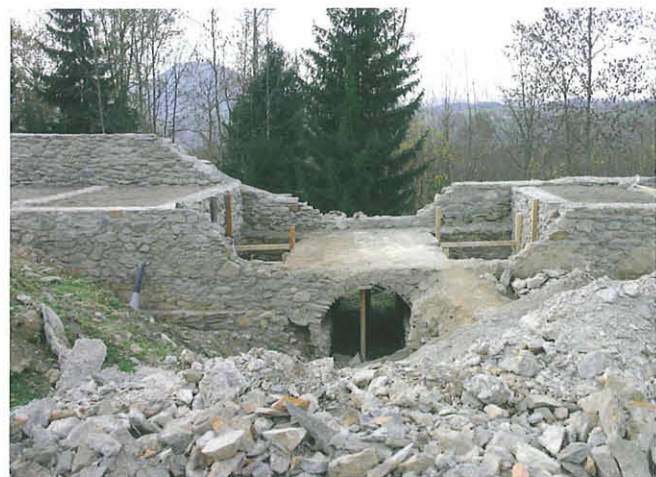
Abb. 9: West-Cavea. Gewölbe des Gladiatorenzugangs unterhalb des westlichen Zuschauerraums nach seitlicher Auskoffung. Blick aus Osten. Aufn. R. Barlovits

Zwecks Vorbereitung der nächstjährigen Sanierungsarbeiten wurde die Gewölbedecke des Gladiatorenzugangs unterhalb der West-Cavea mit Holzpfosten abgestützt und der unterirdische Zugang bis auf 5 m in Richtung Arena hin maschinell freigelegt. Das Auskratzen des porösen Mörtels und Neuverfugen im Eingangsbereich des Zugangsgewölbes soll das Mauerwerk vor Ausschwemmungen durch Regenwasser aus der Arena sichern.

Im Zuge des seitlichen Auskofferns des Gladiatorenzugangs (RA VII) unterhalb der West-Cavea konnten mittels Freilegung der Gewölbedecke sowie der darunter liegenden Seitenwände des Ganges noch nicht ausgegrabene Bereiche des Zuschauerraums<sup>23</sup> teils bis auf das bauzeitliche Niveau der Anlage auf 2,5 m Tiefe untersucht und in ihrer baulichen Abfolge erfasst werden (Abb. 9).
