Weitere repräsentative Gebäudereste in unmittelbarer Forumsnähe der antiken Stadt Teurnia

JOSEF EITLER

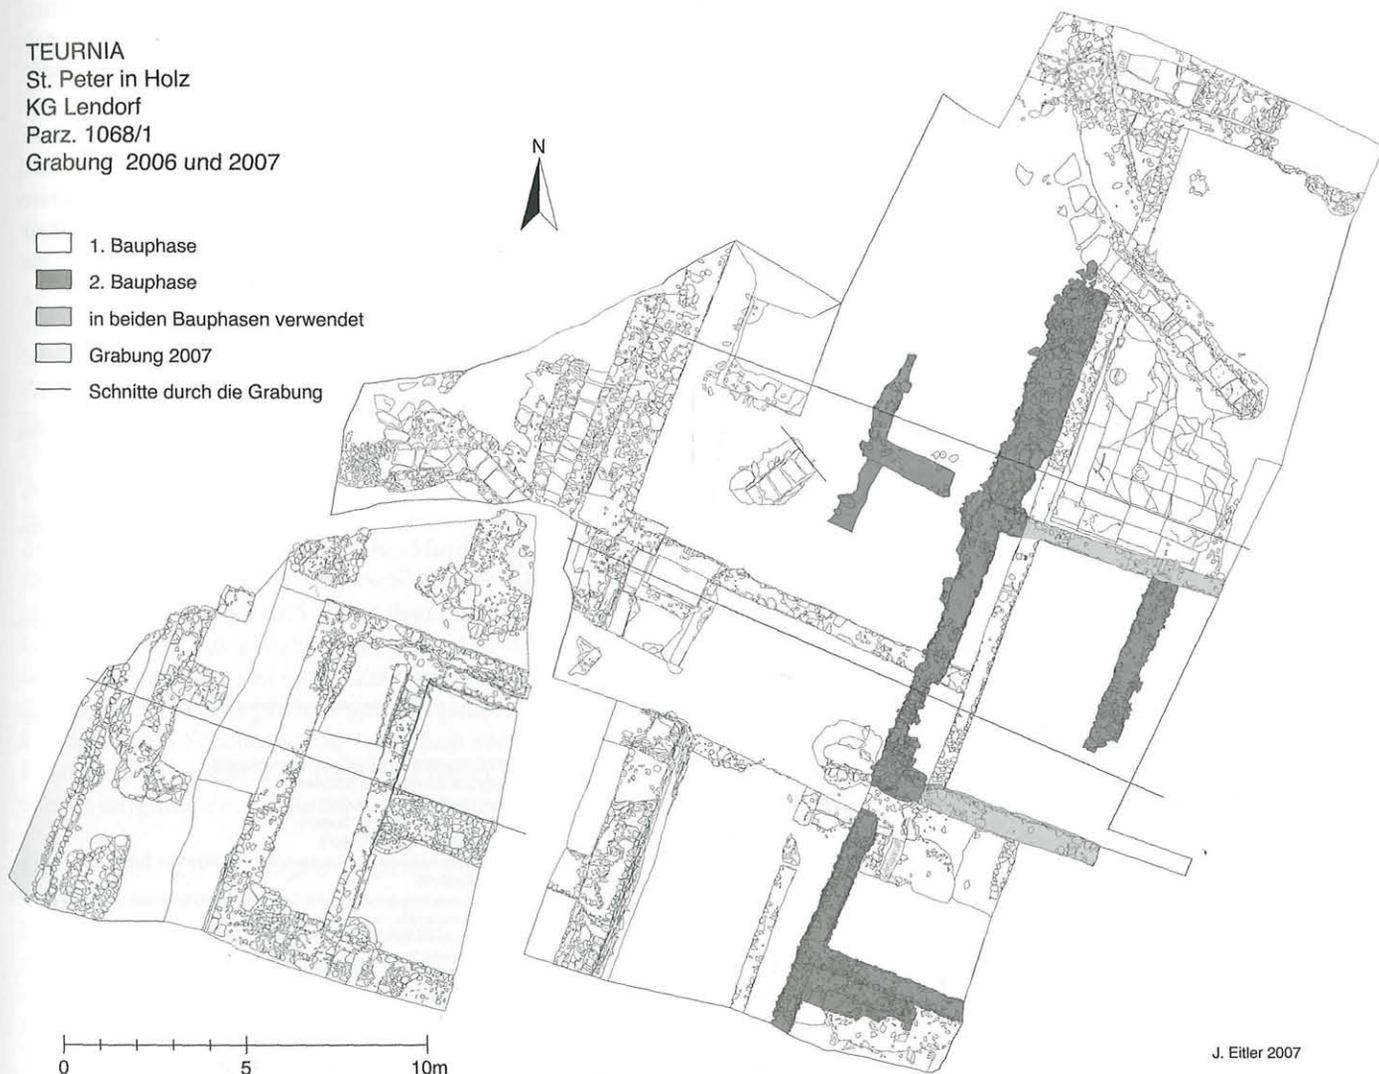
Abb. 1: St. Peter in Holz, Teurnia, KG Lendorf, Parzelle 1068/1, Plan der Grabung 2006 und 2007. Aufnahme und Erstellung J. Eitler

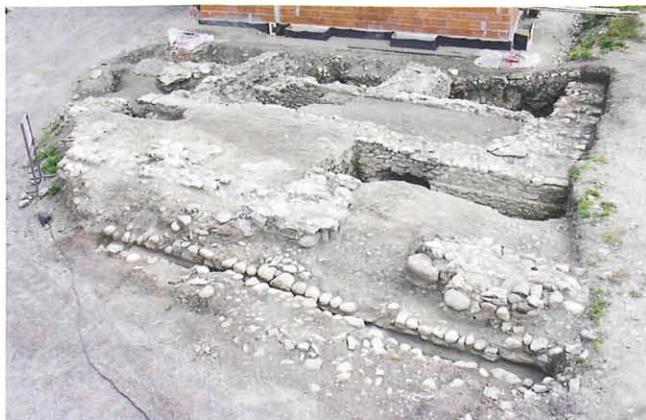
Abb. 2: Teurnia, Parzelle 1068/1, freigelegte Bebauung von Südwesten. Aufn. J. Eitler

Trotz der Tatsache, dass Teile des im Osten der Grabungsfläche gelegenen Gebäudes bereits zu einem unbestimmten früheren Zeitpunkt ausgegraben und wieder verfüllt worden waren, und der geringen Überschüttung der antiken Reste im Westen und Norden der Grabungsfläche zeigte sich doch ein beeindruckender Befund (Abb. 2).

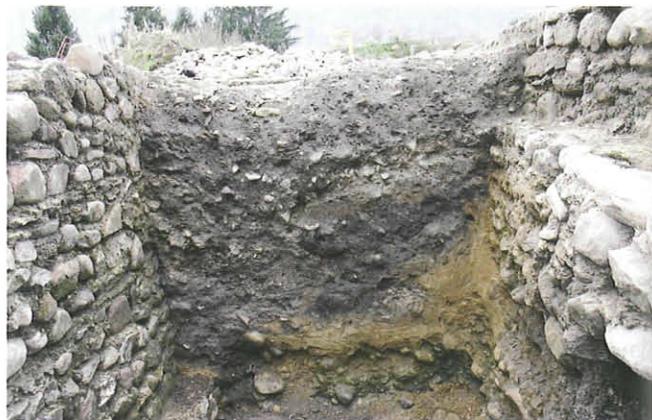
Abb. 4: Teurnia, Parzelle 1068/1, Aufschüttung des Bodenunterbaus von Norden. Aufn. J. Eitler

doch konnten noch die unregelmäßigen Reste von massiv ausgeführten Bodenunterbauten festgestellt werden. Sie sind auf dem anstehenden ockerfarbenen Lehm des Hangs errichtet. Trotz der Zerstörungen konnten hier drei mit Mörtel vergossene Lagen der Bodenrollierung gesichert werden. Bedeutend ist in diesem Zusammenhang, dass in den Bodenunterbau relativ viel Marmorsplitt und vereinzelte gebrochene Marmorplatten einbezogen sind, was auf eine sehr qualitätvolle und vor Ort fertig gestellte Ausstattung des Bereichs hinweist. Der Befund und Zustand des Bodens entspricht somit dem im Vorjahr nördlich davon festgestellten.

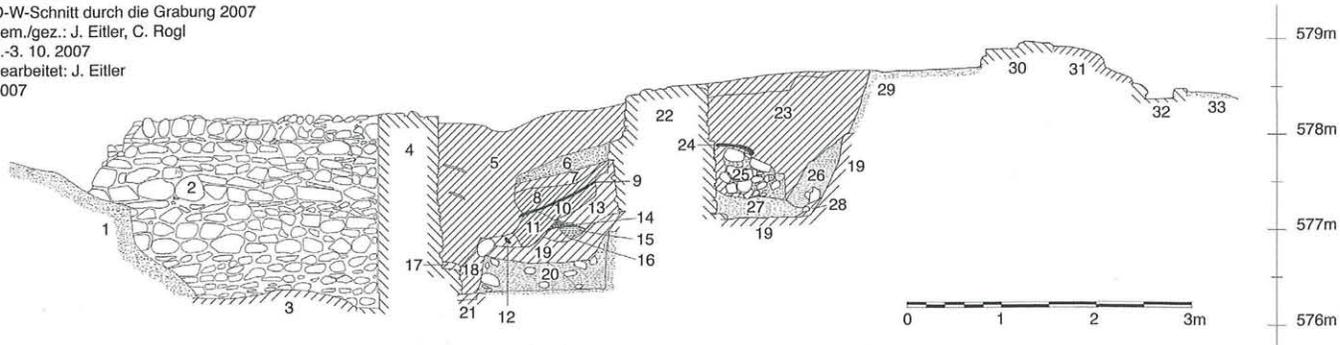
Teurnia
Parz. 1068/1
O-W-Schnitt durch die Grabung 2007
gem./gez.: J. Eitler, C. Rogl
2.-3. 10. 2007
bearbeitet: J. Eitler
2007

- 1: Schuttverfüllung des nordöstlichen Kellerraums (sekundär umgelagertes Material)
- 2: Südwand des nordwestlichen Kellerraums (an die Westwand sekundär angesetzt)

- 3: als Kellerboden genutzter ockerfarbener anstehender Lehm
- 4: Westwand des nordöstlichen Kellerraums mit zwei Verputzschichten im Osten und unterschiedlich hoch gelegenen Fundamentvorsprüngen im Osten und Westen

- 5-16: Planierung zum Niveaugleich zwischen den Räumen des am Hang errichteten Gebäudes
- 5: graubrauner Lehm mit Steinen, Mörtelbrocken und einzelnen Mörtelbändern

- 6: Lage aus mörteligem Schutt
- 7: inhomogener brauner Lehm
- 8: mit Asche durchmischter grauer Lehm
- 9: dünnes Band aus verbranntem Hüttenlehm
- 10: aschiger grauer Lehm

- 11: grauer Lehm mit dunklen Brandresten
- 12: inhomogen durchmischter ockerfarbener Lehm
- 13: ockerfarbener Lehm (umgelagertes Material des gewachsenen Bodens)

- 14: dunkel verbranntes Material
- 15: Marmorsplitt
- 16: graubrauner Lehm

- 17: ockerfarbener Lehm (Abstrich des Fundamentvorsprungs)
- 18: Verfüllung der Baugrube aus grauem Schotter
- 19: ockerfarbener Lehm (gewachsener Boden)

- 20: ockerfarbener Schotter (gewachsener Boden)
- 21: ockerfarbener Lehm (gewachsener Boden)
- 22: Westwand des Gebäudekomplexes mit Fundamentvorsprüngen im Schnitt

- 23-25: Verfüllung einer Störgrube
- 23: inhomogene Schicht aus brauner Erde mit Schotter, Mörtelbrocken und Marmorsplitt
- 24: Streifen verbrannten Materials innerhalb der Störung

- 25: Bereich aus Steinschutt mit Mörtelbruch innerhalb der Störung
- 26: graubrauner Sand, vielleicht Teil der Verfüllung der Baugrube von Mauer 22
- 27: grauer Sand mit Mörtelbröckchen, Teil der Baugrubenverfüllung von Mauer 22

- 28: ockerfarbener Lehm (umgelagertes Material des gewachsenen Bodens)
- 29: graue Schotterpackung einer Strasse
- 30: Nord-Süd verlaufende Mauer im Schnitt

- 31: inhomogene Schüttung eines Bodenunterbaus mit einem hohen Marmorsplittanteil
- 32: Nord-Süd verlaufender Kanal im Schnitt
- 33: moderne Schotterung der Zufahrt

Abb. 3: Teurnia, Parzelle 1068/1, O-W-Schnitt durch die Grabung. Erstellung J. Eitler

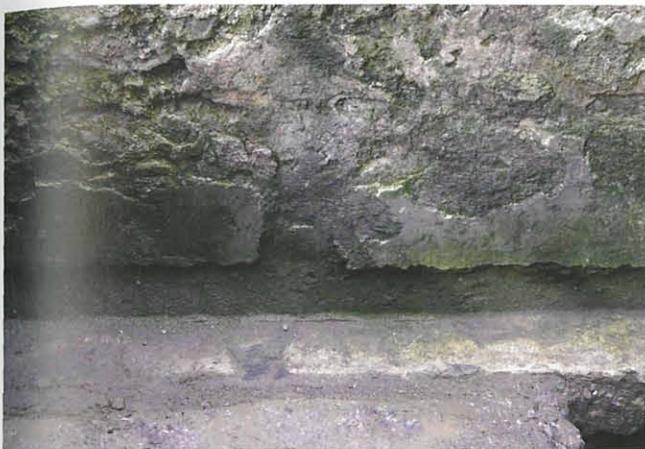
Abb. 5: Teurnia, Parzelle 1068/1, Westwand des nördlichen Kellerraums, Fundamentvorsprung und zwei übereinander liegende Verputzschichten, Detail von Osten. Aufn. J. Eitler

Gelände besonders deutlich zu erkennen. So liegt der Fundamentvorsprung an ihrer Westseite um etwa 0,30 m höher als im Osten und ist nicht nur sorgfältig verstrichen, sondern auch zusätzlich mit anstehendem Lehm abgedichtet. Auf diese Weise wurde auch mit dem um mehr als 1,25 m höher liegenden Fundament der westlichen Mauer verfahren. Noch deutlicher zeigt sich der Niveaunterschied bei den Fundamentvorsprüngen, wo der westliche (höhere) der Ostmauer um mehr als 1,35 m tiefer als der östliche der Westwand liegt. Ausgeglichen wurde dieser Unterschied durch eine Planierung, bei der gut zu erkennen ist, dass die Verfüllung des Zwischenraums durch Schüttungen von beiden Seiten erfolgte, wobei sehr unterschiedliches Material verwendet wurde (Abb. 4). So fanden sich neben inhomogen durchmischem Material auch Lagen aus Marmorsplitt und Mörtelgriß, aber auch aschiges Material und verbrannter Hüttenlehm. Das datierbare Material aus dieser Planierung scheint, soweit es sich nach einer ersten Sichtung bestimmen lässt, für eine Errichtung des Gebäudes im 1. Jh. n. Chr. zu sprechen, was gut mit den Befunden der Grabung von 2006 zusammenpasst. Über diese Aufschüttung wurde nach einer dünnen Zwischenschicht aus Schotter ein gemörtelter Bodenunterbau errichtet, von dem aber nur noch geringe Reste festgestellt werden konnten. Durch diese Maßnahmen und die tiefer gelegenen Kellerräume im Osten wurde der Niveaunterschied weitgehend ausgeglichen. Bei der Nordwand binden die unterschiedlich hoch gelegenen Fundamenteile der Mauer und der normal darauf stehenden Wände ineinander ein und zeigen deutlich die einheitliche Errichtung des Gebäudes. Im Osten konnten noch zwei Kellerräume freigelegt werden, die im aufgehenden Mauerwerk bis in eine Höhe von maximal 2,10 m erhalten sind und jeweils eine Breite von etwa 3 m haben. Diese sind mit einem Lehm Boden ausgestattet, der aus dem am Hang anstehenden Lehm errichtet wurde. Dieser gehört bereits zur ersten Ausstattungsphase der Räume. Er liegt über dem Fundamentvorsprung der westlichen Wand und ist an den ersten Verputz angesetzt. Im Norden schließt der Boden an den höher reichenden Fundamentvorsprung an. So zeigt sich gerade in der Nordwestecke, dass es sich um eine einheitliche Errichtung handelt. Ein späterer Verputz der Westwand setzt dementsprechend auf dem Niveau des Bodens an (Abb. 5). Dies ist umso interessanter, weil die Trennwand zwischen den beiden Kellerräumen und die südliche Mauer des südlichen Kellers an diese zweite Verputzschicht angefügt sind. Diese etwa 1,10 m breiten Mauern setzen auf dem Fundamentvorsprung der Westwand auf und sind in den Boden eingeschnitten, der an diesen Stellen wieder ausgebessert wurde. Errichtet wurden sie mit deutlich weniger hartem Mörtel als die anderen Gebäudeteile. Durch diese späteren Mauern wurde der Keller aber nicht nur geteilt, sondern es wurden auch Gewölbe eingezogen, was die schräg gestellten Steine (Gewölbeanfänger) der obersten erhaltenen Steinlage belegen. Beim südlichen der beiden freigelegten Kellerräume setzt dieses Gewölbe auf einer Breite von 1,10 m im Westen bereits um 0,85 m tiefer an und ist in der nordwestlichen Ecke
