Die Konservierungsarbeiten und baulichen Maßnahmen im Archäologischen Park Magdalensberg im Jahre 2007

HEIMO DOLENZ

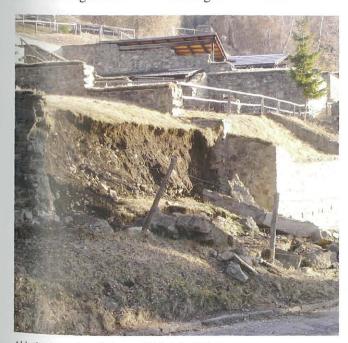
Abb. 1: Eingestürzte Südmauer SH/4. Aufn. H. Dolenz

Das Erfordernis einer periodischen Überprüfung und steten Obsorge des zum Teil nun schon mehrere Dezennien freistehenden modern restaurierten römischen Mauerwerkes durch einen Steinmaurer wurde durch den Einsturz der Südmauer des Gebäudes SH/4 auf einer Länge von 9,5 m und einer Höhe von 4,00 m offensichtlich⁶.

Die mittelfristige Einsturzgefahr war zudem in den periodischen statischen Prüfberichten mehrmals festgehalten worden. Der Abriss und Neubau der Mauer hatte schon aus Kostengründen hintangestellt zu werden, da erstens nicht die oberste Prioritätsstufe im Sanierungsprogramm vorlag und sich die Mauer auch nicht im für Besucher zugänglichen Bereich befand. Die in den Jahren 1977/78 unmittelbar auf antikem Mauerwerk aufgesetzte, mit einer Bruchsteinschale verblendete Stahlbetonmauer war offensichtlich unzureichend armiert, sodass der natürliche Hangdruck zu Ausbauchungen und Rissen, schließlich aber zum Einsturz führte.

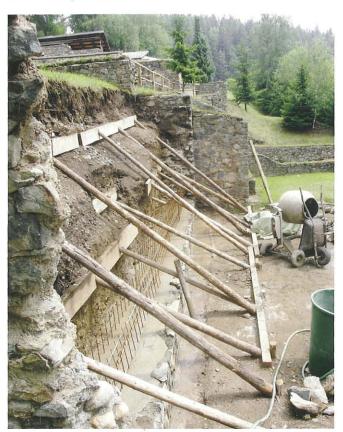
Abb. 2: Wiederaufbau der Südmauer SH/4. Aufn. H. Dolenz

Nach getreppter Abböschung der aus rezent umgelagertem Grabungsschutt bestehenden Hinterfüllung erfolgte der Neubau der Südmauer SH/4 über einer 0,8 m tief in den Hang gesetzten Fundamentplatte. Die darauf ruhende 0,6 m starke armierte Schwergewichtsmauer mit Bruchsteinmauerschale wurde nach hangseitiger Drainagierung nur mehr bis auf eine Höhe von drei Metern aufgezogen, der Hang dahinter mit 30–45 Grad geböscht.

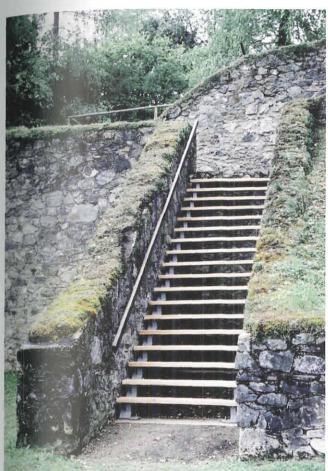
Im Inneren des im Westen, Norden und Süden von massivem Bruchsteinmauerwerk eingefassten Stiegenhauses AA/14a (7,2 m Länge und 1,5 m Breite) befand sich in der Antike eine hölzerne Treppenkonstruktion, die einen Höhenunterschied von 3,11 m überwunden hatte. Insbesondere die in Anlehnung an antike Konstruktionsmodelle in den 1970er Jahren errichtete Lärchenholztreppenanlage in Raum AA/14a entsprach nach statischer Befundung nicht mehr den Sicherheitsstandards und hatte, laut Gutachten, unverzüglich erneuert zu werden.

Abb. 5: Treppe in AA/14. Aufn. H. Dolenz

Von der neuerlichen Errichtung eines Holztragwerkes als Treppenauflager wurde aufgrund sicherheitstechnischer Überlegungen in beiden Fällen Abstand genommen.

Gegen Korrosion durch Lackierung geschützte Formrohrträger sind in der modernen Mauerkrone und auf tiefreichend fundamentierten Betonwiderlagern sowie in den Seitenwangen des Stiegenhauses fixiert worden. Darauf wurden Winkeleisen geschweißt, die ihrerseits als Auflageflächen für jeweils mit vier Schrauben befestigte Lärchenholzbohlen als Trittflächen dienten. In den kommenden Jahren ist der Austausch sämtlicher Treppenanlagen nach diesem weniger wartungsaufwendigen Konstruktionsprinzip vorgesehen.

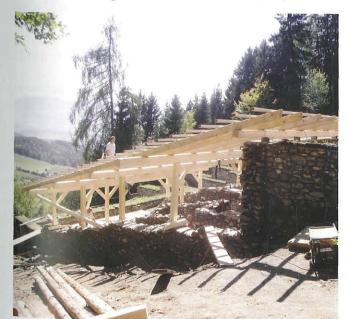
Abb. 7: Schutzdach über AA/46 und 49

49b, zu errichten. Dieses Raumensemble wird wegen seines hohen architektonischen Aufwandes (Apsis, Hypokaustheizung, Mosaikboden und Wandmalereien) offiziellen Zwecken gedient haben¹⁰.

Den Sponsoren gebührt besonderer Dank, zumal eine Überdachung seit sieben Jahren budgetiert war, jedoch in den Budgetzuteilungen nicht berücksichtigt wurde. Der nunmehr vor Witterungseinflüssen dauerhaft geschützte Bereich soll in den Archäologischen Park Magdalensberg integriert werden, handelt es sich dabei doch um einen architektur-, technikund verwaltungsgeschichtlich im gesamten Imperium Romanum einzigartigen Baukomplex.

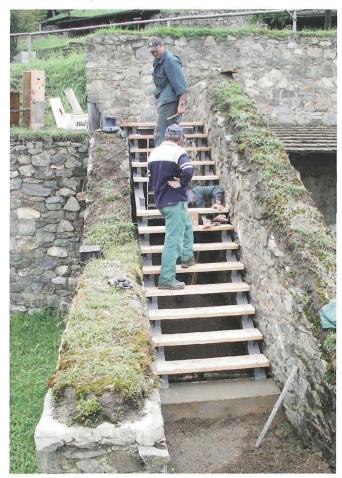
Desgleichen als begrenzt tragfähig eingestuft und daher kurzfristig zu erneuern war die moderne Holztreppe im 1,3 m breiten und 9,3 m langen und rund 3 m hohen Stiegenhaus SH/6b°.

Abb. 6: Treppe in SH/6b. Aufn. W. Jandl
